福島第二原子力発電所における不適合処理・保守状況について

2022年10月6日

福島第二原子力発電所作業におけるクレーン無資格操作等に関する
富岡労働基準監督署からの元請企業の是正勧告書の受領について

東京電力ホールディングス株式会社
福島第二原子力発電所

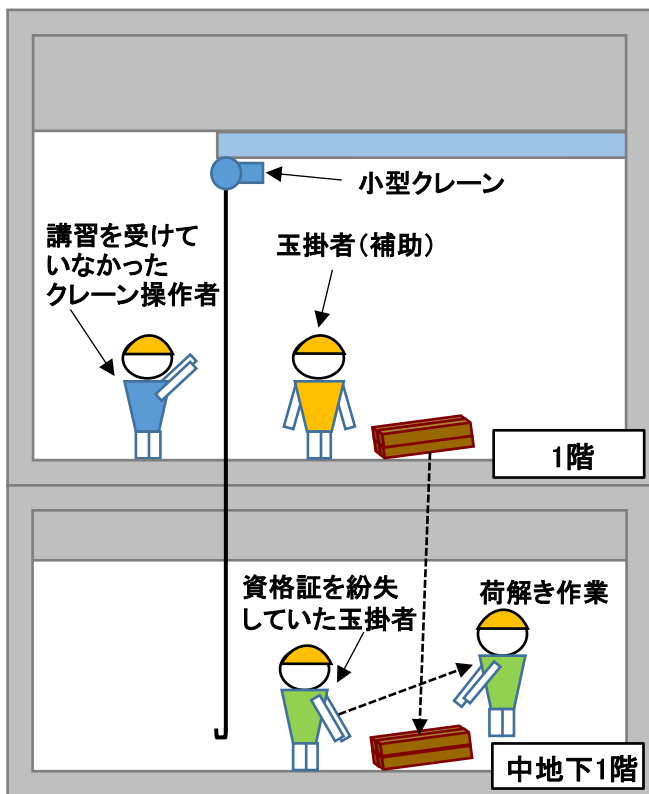
当該作業イメージ図(廃棄物処理建屋内)

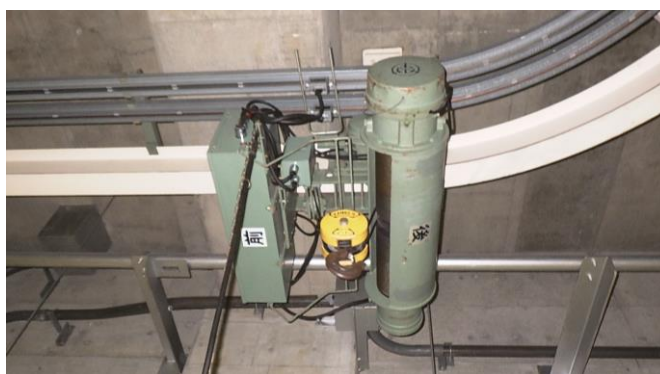
本件について、発生経緯などを確認している中で、当該作業員がクレーン操作に必要な講習を受けずに作業を行っていた旨、9月22日に元請企業である日本ガイシ(株)より当所に連絡がありました。

操作した小型クレーン

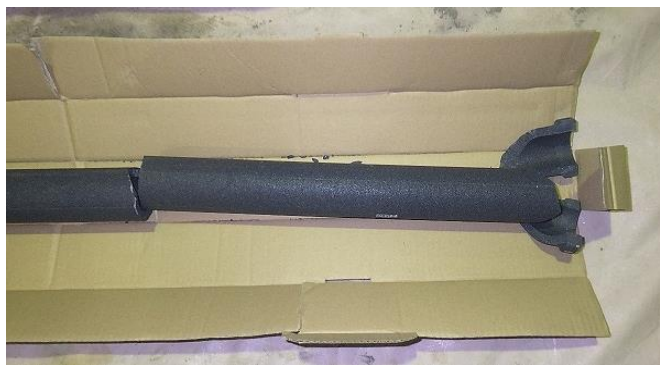
2022年9月14日、福島第二原子力発電所構内の3,4号廃棄物処理建屋1階において、焼却炉の修理工事に従事していた協力企業作業員が焼却炉の排気浄化装置に取り付ける排気ガスフィルターを当該建屋の中地下1階に小型クレーンで吊り下ろし、床面に置いた状態で荷解きをする際に排気ガスフィルター1体を損傷させました。

荷解き作業で破損した排気ガスフィルター
