福島第二原子力発電所における不適合処理・保守状況について

2023年4月14日

福島第二原子力発電所4号炉チャコール建屋内における空気の流入について
(管理区域外への放射性物質の放出なし)

東京電力ホールディングス株式会社
福島第二原子力発電所

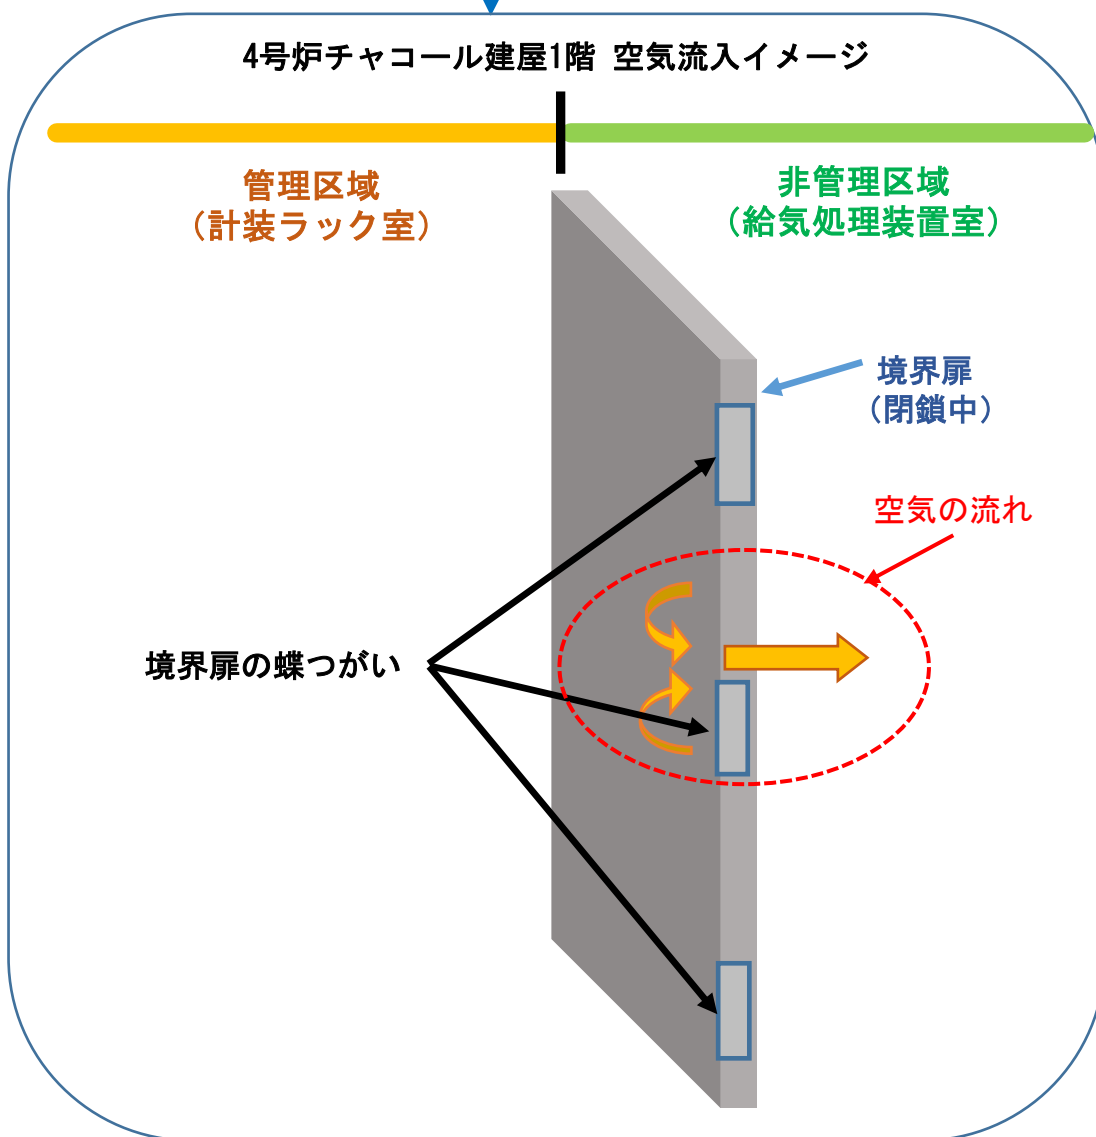
4号炉チャコール建屋1階 空気流入イメージ

4月13日午後5時24分、4号炉チャコール建屋^{*1}1階のパトロールを当社社員が実施していたところ、当該建屋内において、管理区域^{*2}（計装ラック室）の境界扉から同建屋内の非管理区域^{*3}（給気処理装置室）へ空気が流入していることを確認しました。

このことを、非管理区域側から薄い紙状のものが非管理区域側へなびくことで確認しました。

非管理区域側の当該箇所周辺の表面汚染密度を測定した結果、検出限界値未満^{*4}であり、プラント内における放射線モニタの値に異常はありませんでした。

当該扉については、同日午後5時44分に空気流入防止のために目張りによる応急措置を行い、同日午後5時51分、空気の流入が停止したことを確認しました。

今後、原因の調査結果を踏まえ、対策を実施することとします。
