福島第一原子力発電所 1号機 4階で発生した 漏水の原因について

平成25年2月19日

1 F 1 原子炉建屋4階 調査結果概要

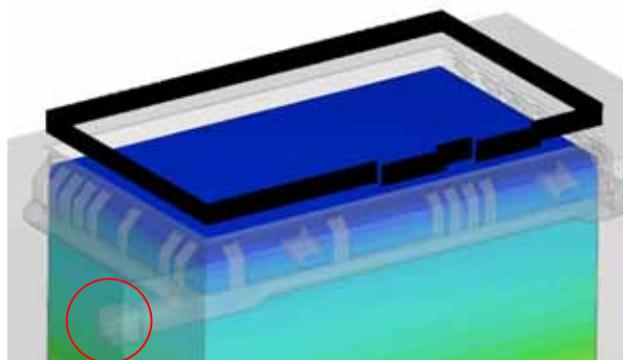
※ 溢水防止用チャンバ

国会事故調報告書が指摘する、東北太平洋沖地震発生直後に福島第一原子力発電所1号機原子炉建屋4階において協力企業作業員が目撃した出水の原因については、以下の理由から、使用済み燃料プールに接続している空調ダクトの溢水防止用チャンバ※からの漏水である可能性が高いと考えられる。

- 出水箇所近傍について、図面による調査と現場調査を実施した結果、上記チャンバ以外に目撃情報に合致する溢水を起こす可能性がある機器等がない
- 現場調査で、チャンバ本体の変形、閉止板の変形・開口が視認されたこと

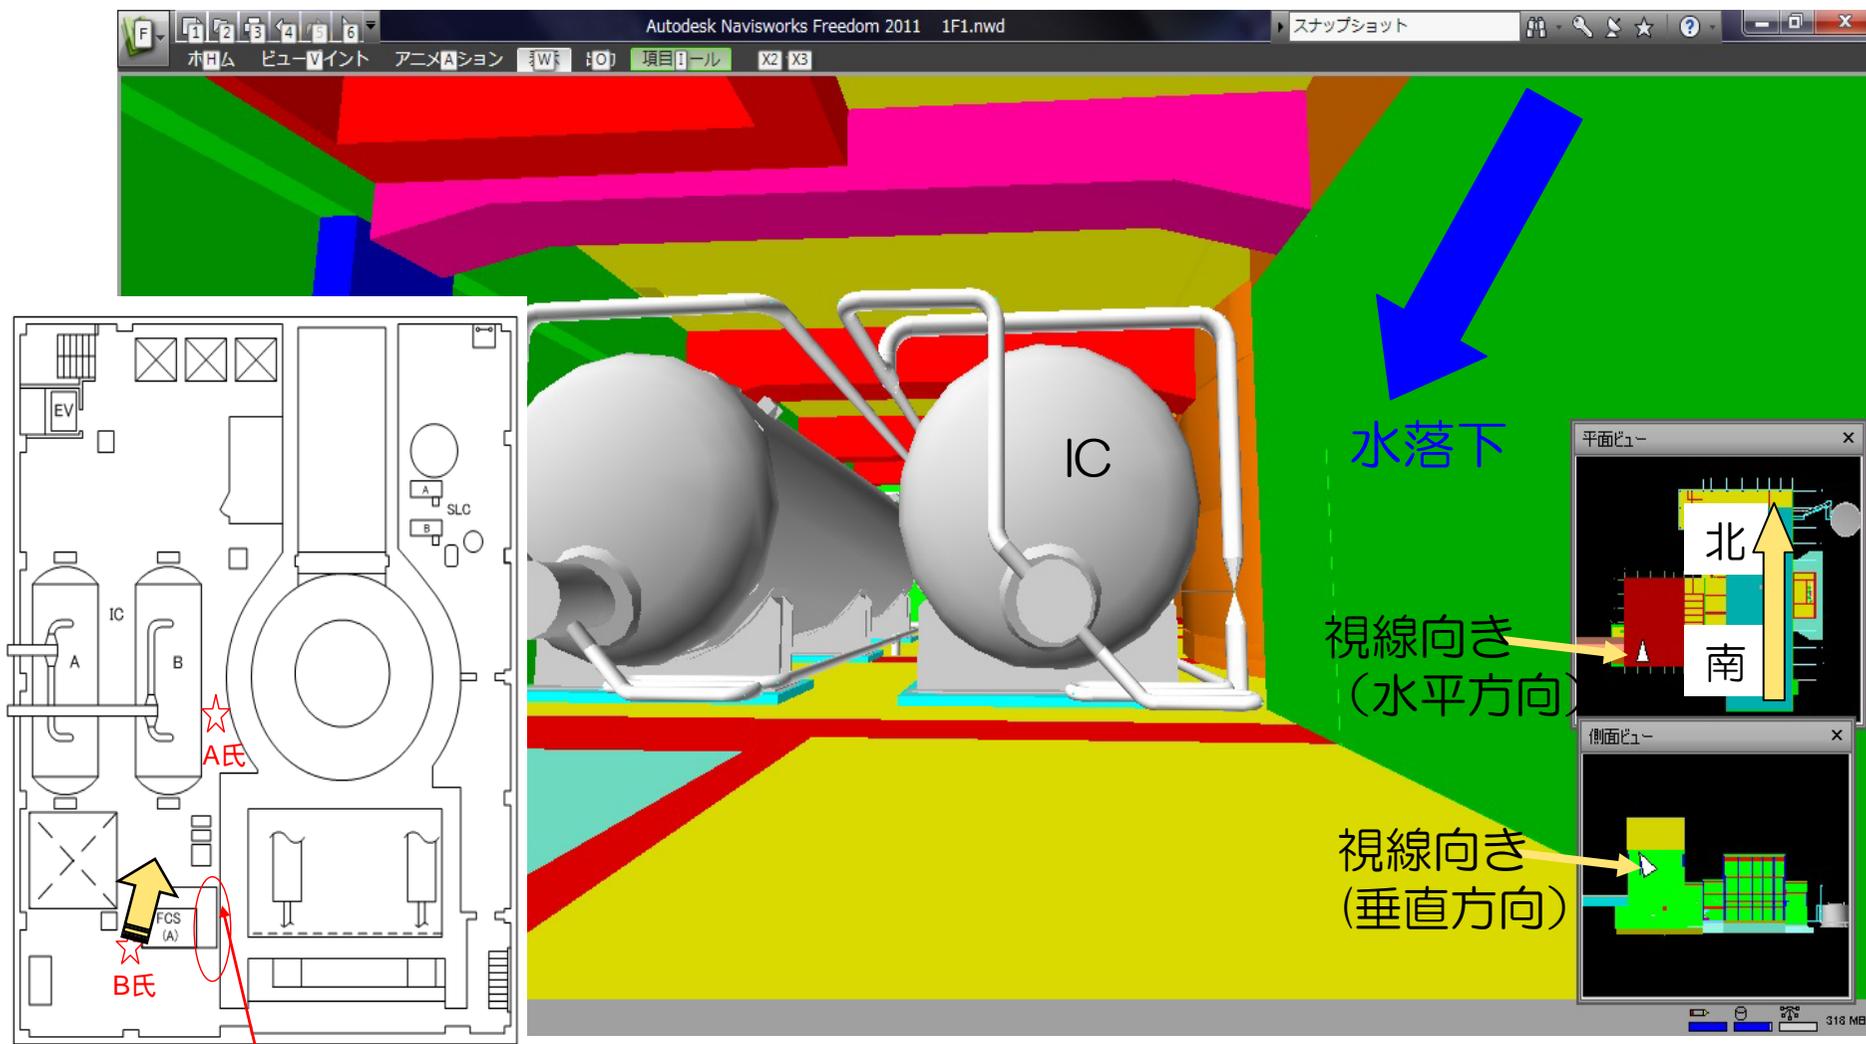
目撃証言に基づく出水場所（１）

B氏が目撃証言に基づくイメージ
右横の上方から「畳のような形でジャッと」出水

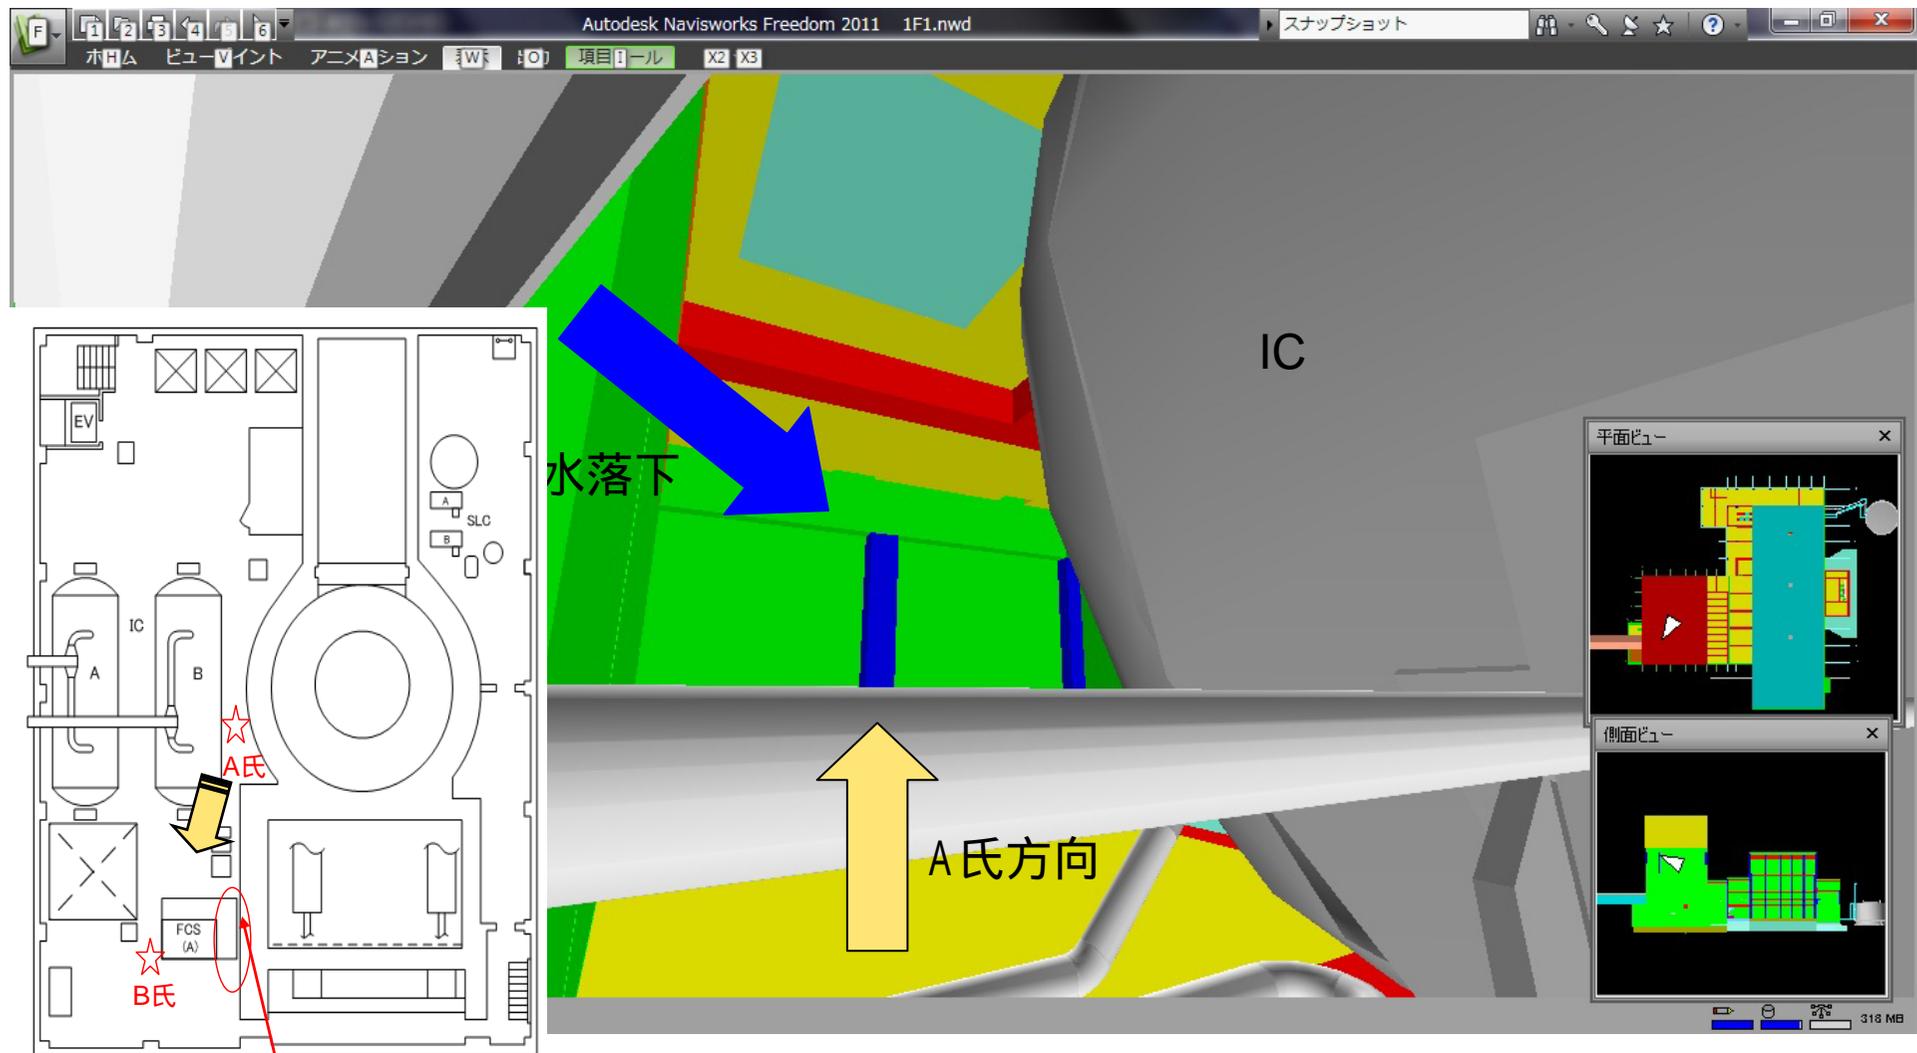
目撃証言に基づく出水場所（2）

A氏が目撃証言に基づくイメージ：斜め45度くらいの角度で、水が上の方から「バーッと」出てきた

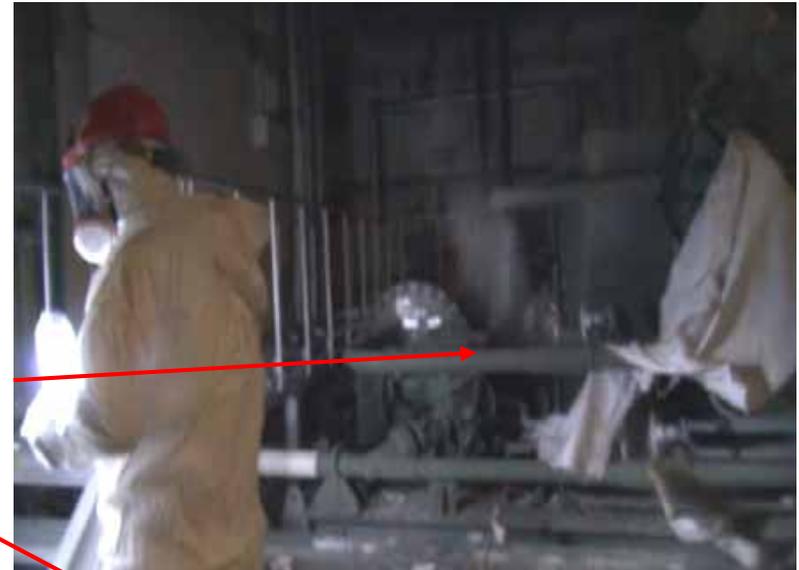
図面調査及び平成24年11月30日に実施した現場調査により、出水現場近傍には以下の機器が設置されていることを確認

- ① 可燃性ガス濃度制御系水素再結合装置及び配管：床面近傍に配置
- ② 空調ダクト及び溢水防止チャンバ：使用済み燃料プール壁面と接続しており、地震時プール水の流入可能性あり
- ③ 非常用復水器ベントライン（非常用復水器一次系から主蒸気管に蒸気に戻すライン）：高温の蒸気を内包する小口径配管（3／4インチ）であり、万が一損傷しても畳状の出水の原因になる可能性は極めて小さい
- ④ 電線管

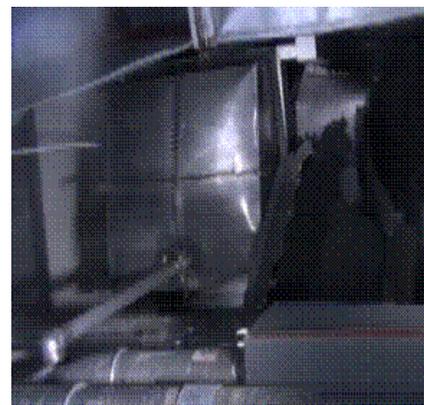
ダクトを下から覗いた写真

- ダクト配管の設置箇所と目撃証言に基づく出水箇所はほぼ同じであった。
- 4階での出水はスロッシングにより生じたプール水が空調ダクトを通し溢水防止用チャンバから漏水した可能性が高いと考えられる。

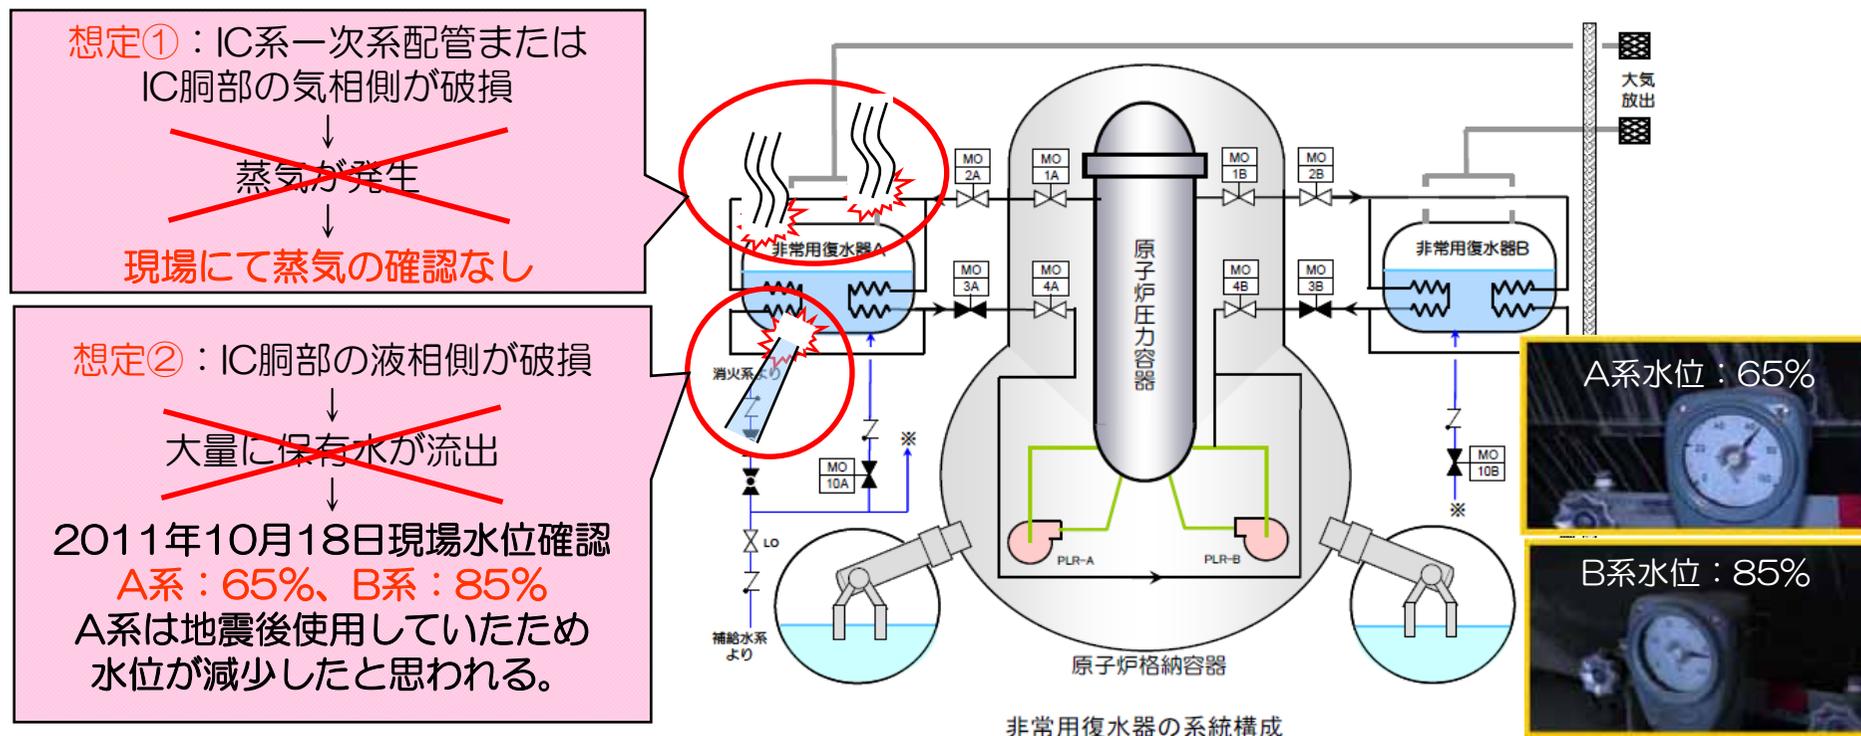
2. 目視点検結果（水位確認）

- 現場確認により、IC胴側の水はA系が65%、B系が85%残っていることが確認できている。（通常のIC胴体水位は約80%、A系は地震後使用していたため水位が減少）
- 仮にIC系配管が破損していれば、水ではなく蒸気が吹き出たと考えられ、IC胴部が破損した場合は、大量に保有水が流出するが、現場にて水位が確認できたことから、上記の可能性は低いものと思われる。

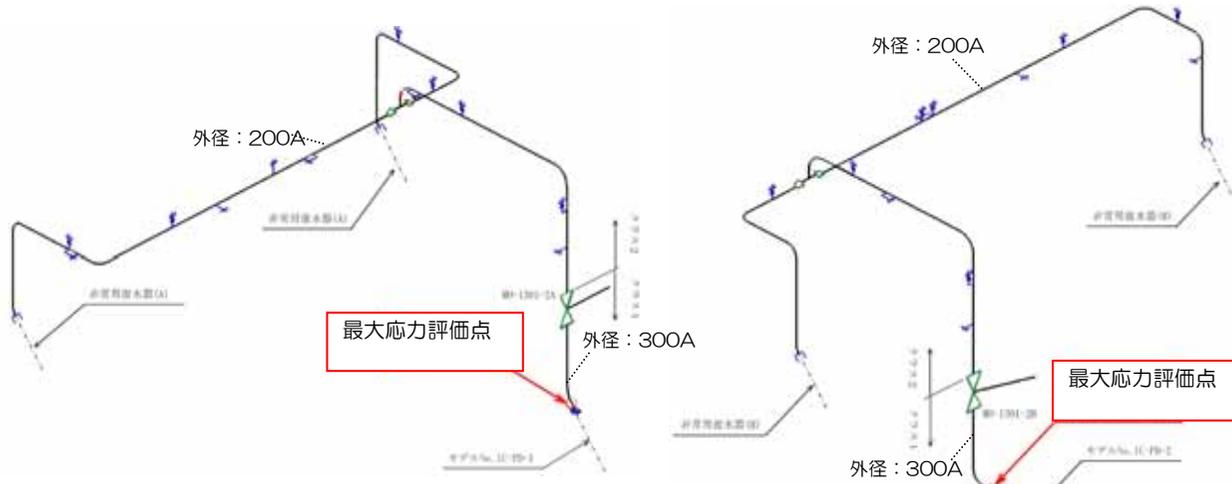
構造強度評価結果

| 解析モデル | 計算値 (MPa) | 評価基準値※1 (MPa) | 裕度 |
|---|---|---|---|
| IC-R-1 | 94 | 414 | 4.40 |
| IC-R-2 | 85 | 414 | 4.87 |

観測記録を基づく地震応答解析を用いて耐震性評価を実施した結果、非常用復水器の配管の計算値は全て評価基準値を満たしている。

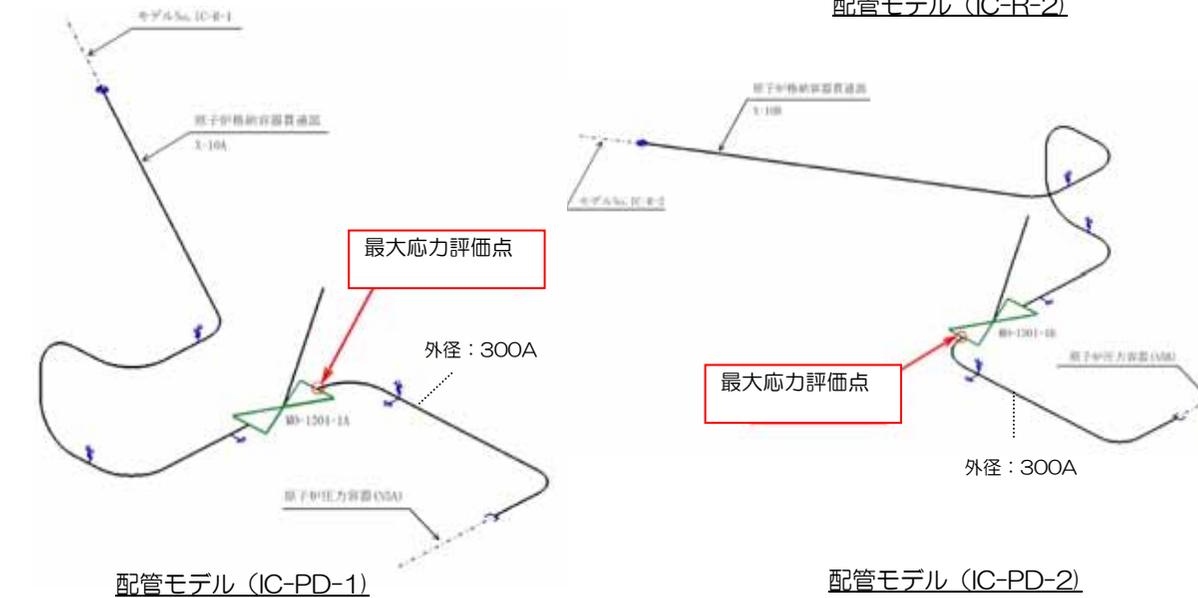
| 解析モデル | 計算値 (MPa) | 評価基準値※1 (MPa) | 裕度 |
|---|---|---|---|
| IC-PD-1 | 106 | 414 | 3.90 |
| IC-PD-2 | 106 | 414 | 3.90 |

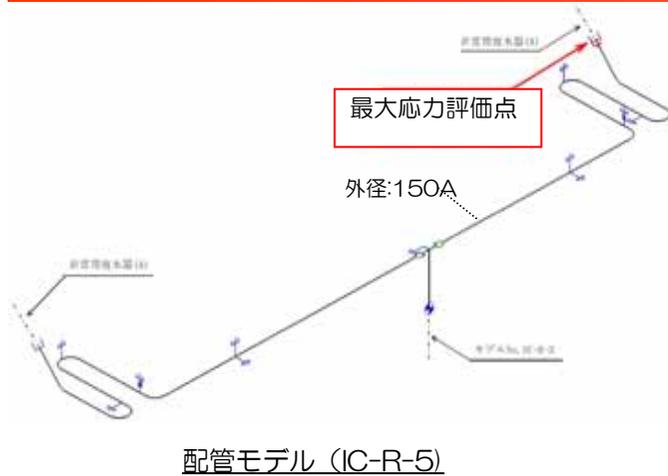
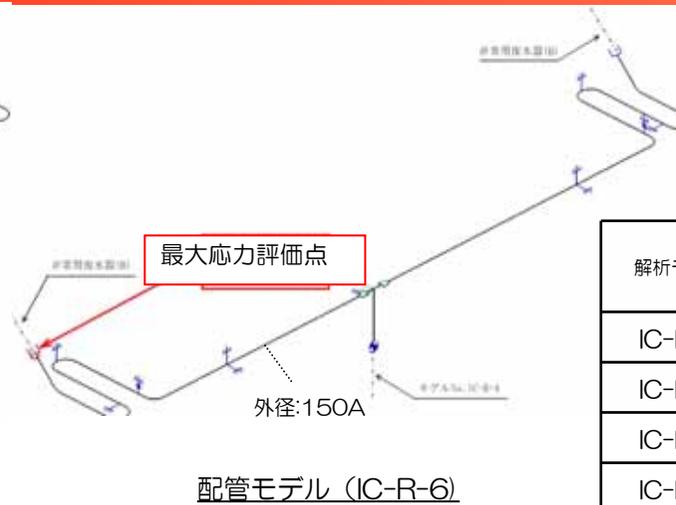
構造強度評価結果

| 解析モデル | 計算値 (MPa) | 評価基準値※1 (MPa) | 裕度 |
|---|---|---|---|
| IC-R-3 | 105 | 310 | 2.95 |
| IC-R-4 | 86 | 310 | 3.60 |
| IC-R-5 | 75 | 351 | 4.68 |
| IC-R-6 | 82 | 351 | 4.28 |

観測記録に基づく地震応答解析を用いて耐震性評価を実施した結果、非常用復水器の配管の計算値は全て評価基準値を満たしている。

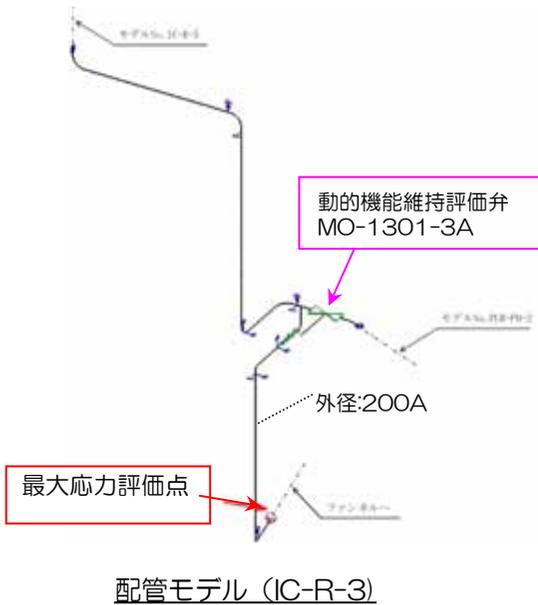
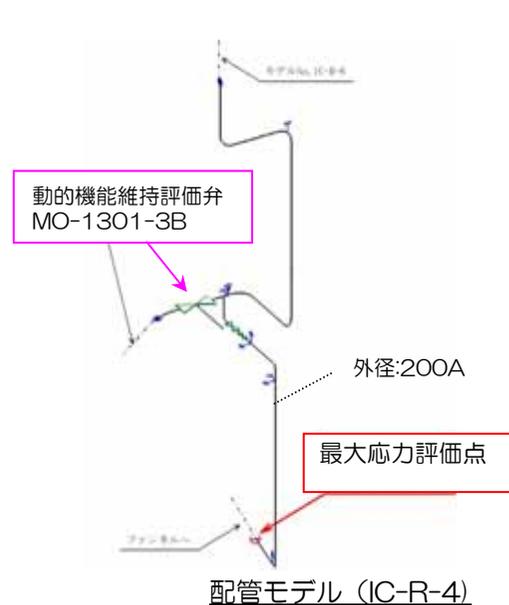
動的機能維持評価結果

| 弁名称 | 水平方向(G※2) | | 鉛直方向(G※2) | | 判定 |
|---|---|---|---|---|---|
| MO-1301-3A | 0.9 | 6.0 | 2.0 | 6.0 | ○ |
| MO-1301-3B | 0.9 | 6.0 | 1.9 | 6.0 | ○ |
