1F2 - 1 福島第一原子力発電所 2号機 - シュラウド

1 . 事案の概要

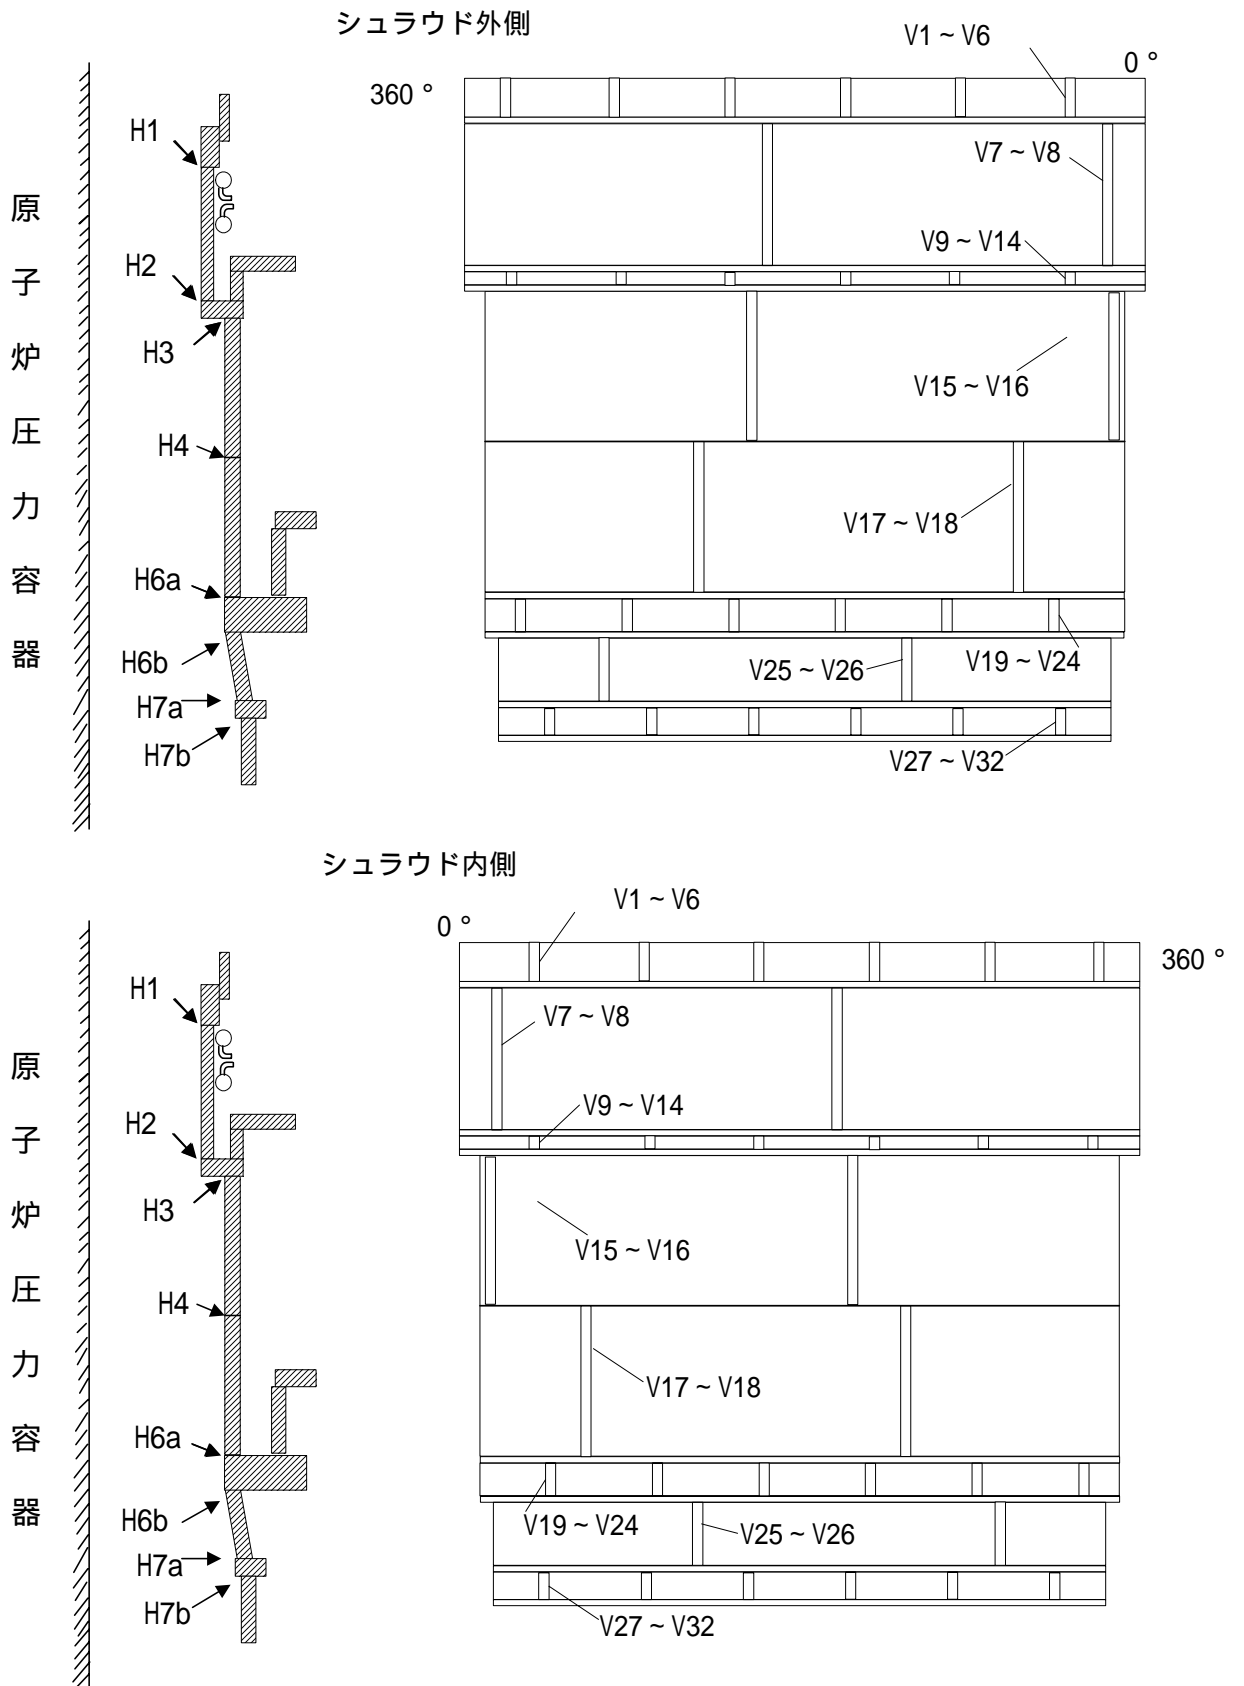
福島第一 2号機 シュラウド展開図

H3内側のひびに関するシュラウド修理等の対策を実施するなかで、H7a内側に360度にわたるひびの徴候を始め、いくつかのひび等を見つけた。UT検査の結果、H7a内側のひびの徴候は、3mmよりも深いところはなく、シュラウドの構造上の強度や機能に影響を及ぼすものではなかった。また、その他のひび等も、同様にシュラウドの構造上の強度に影響を及ぼすものではなかったため、行政当局への報告の必要はないと判断した。当社がGE社より受領した検査報告書にはH3内側のひびについてのみ記載されている。

第15回定期検査期間中の自主点検において、GE社に委託してシュラウド点検を実施したところ、H7bにほぼ全周にわたるひび(前回定期検査中にH7aに発見されたとGE社が報告したものと同一のもの)を見つけた。UT検査の結果、ひびの深さは最大で13mmだったので、ひびの深さ、その進展速度及びシュラウド(シュラウドサポート)部材の厚み等から考えて、シュラウドの構造上の強度や機能に影響を及ぼすのではなく、法令・通達等に基づく行政当局への報告は必要ないと判断した。

なお、シュラウド取替作業の過程で、シュラウドサポート部分にひびを発見したが、ひびは短く、浅いものであり、機能や性能に影響を及ぼすものではなかったことから、行政当局への報告は必要ないと判断した。

第15回定期検査期間中の自主点検において発見されたH7b内側のひび(前回定期検査時にH7a内側に発見されたとGE社が報告したものと同一のもの)は、全周にわたるものではあるものの、ひびの深さ、その進展速度及

当該シュラウドサポートについては、GE社等に委託して、部分的な補修溶接等による修理を実施したが、この修理は、シュラウドサポートの材質等を変更するものではなく、性能や強度にも影響を与えないことから、工事計画の認可・届出は必要ないと判断した。
