当社野反ダム計測データの
不適切な取扱いに関する調査報告書

平成 18 年 12 月 12 日

東京電力株式会社

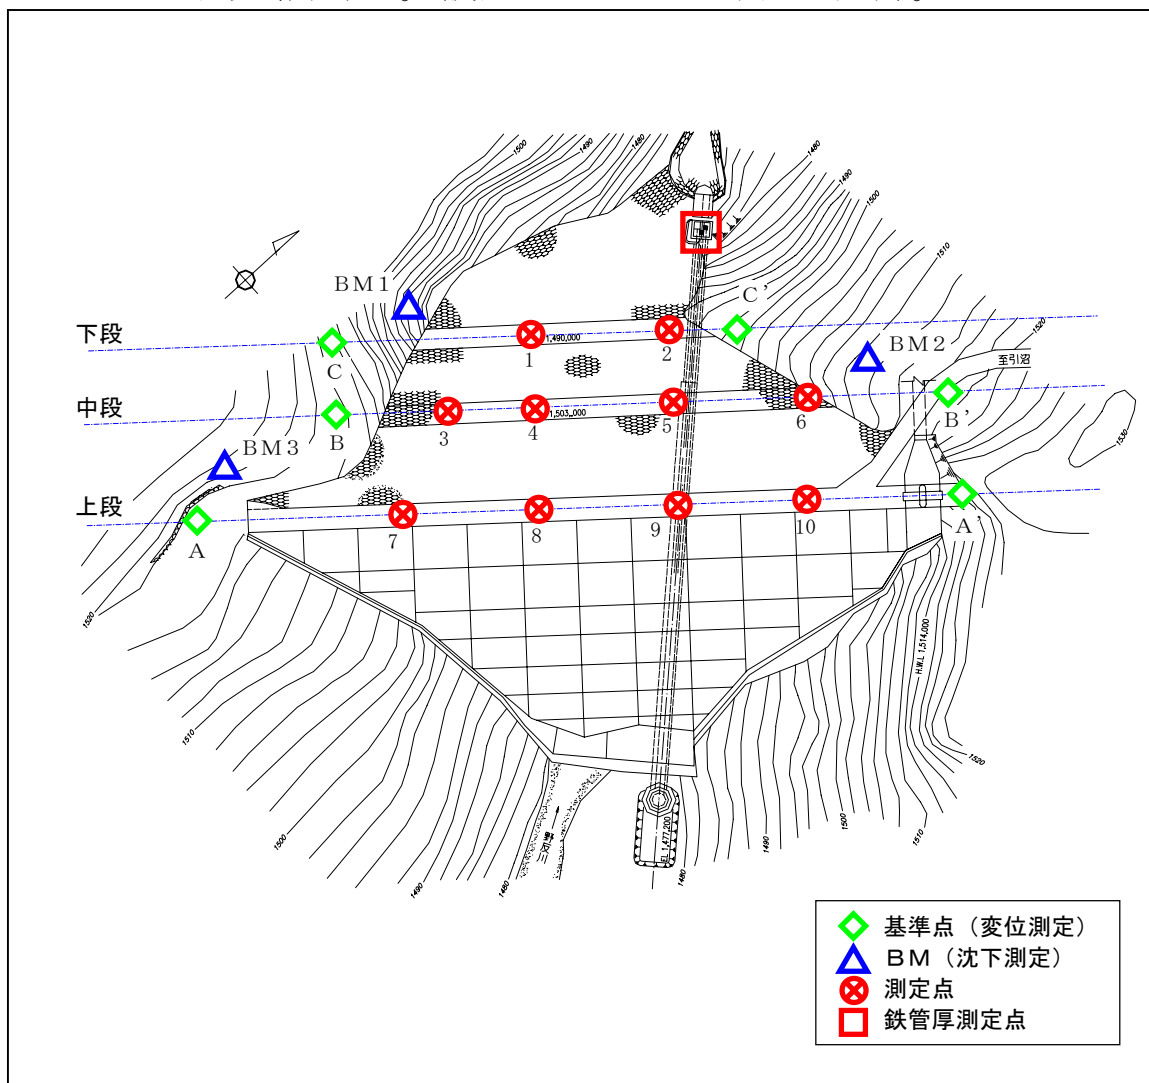
図－3 野反ダム平面図

※基準点、計測点の位置関係については「図-3 野反ダム平面図」(5 ページ)を参照

- ・変位測定の基準点 B' が下流側に動いていたこと
- ・沈下測定の測定点 No.8 及び No.10 について、その下部に岩のぐらつきによる隙間ができ、沈みが生じていたこと

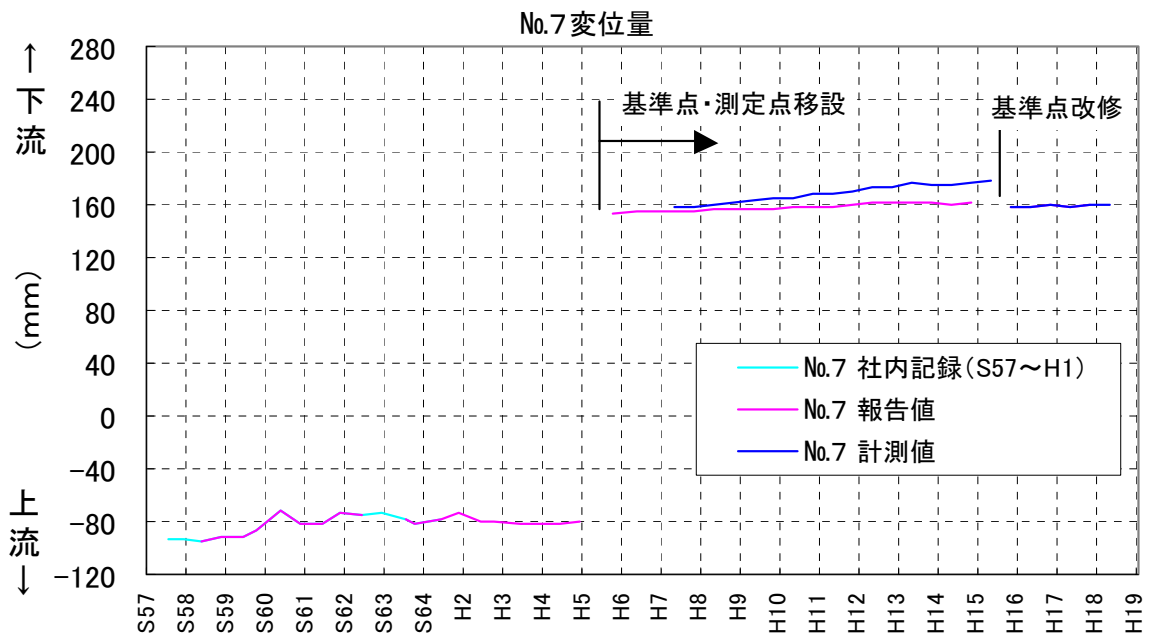
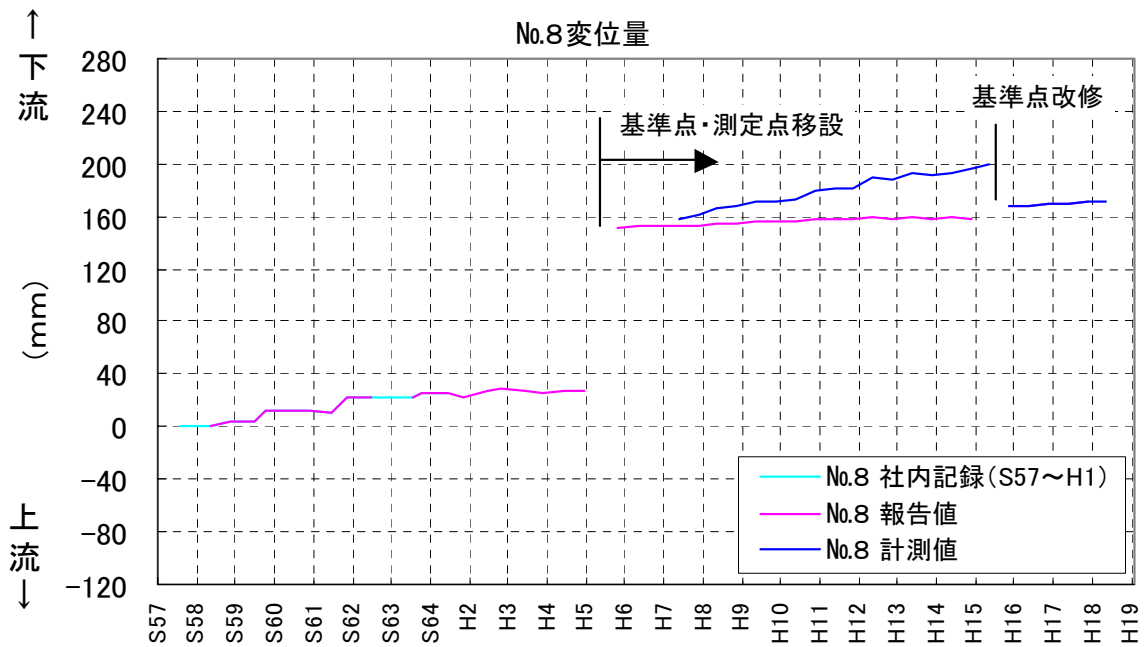
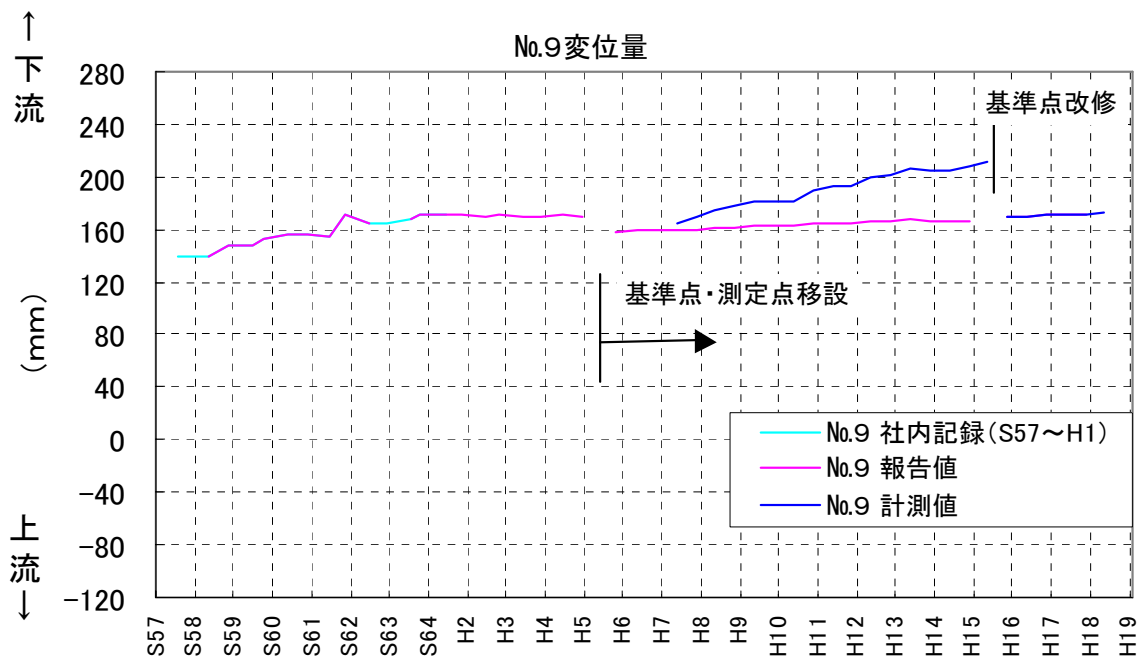
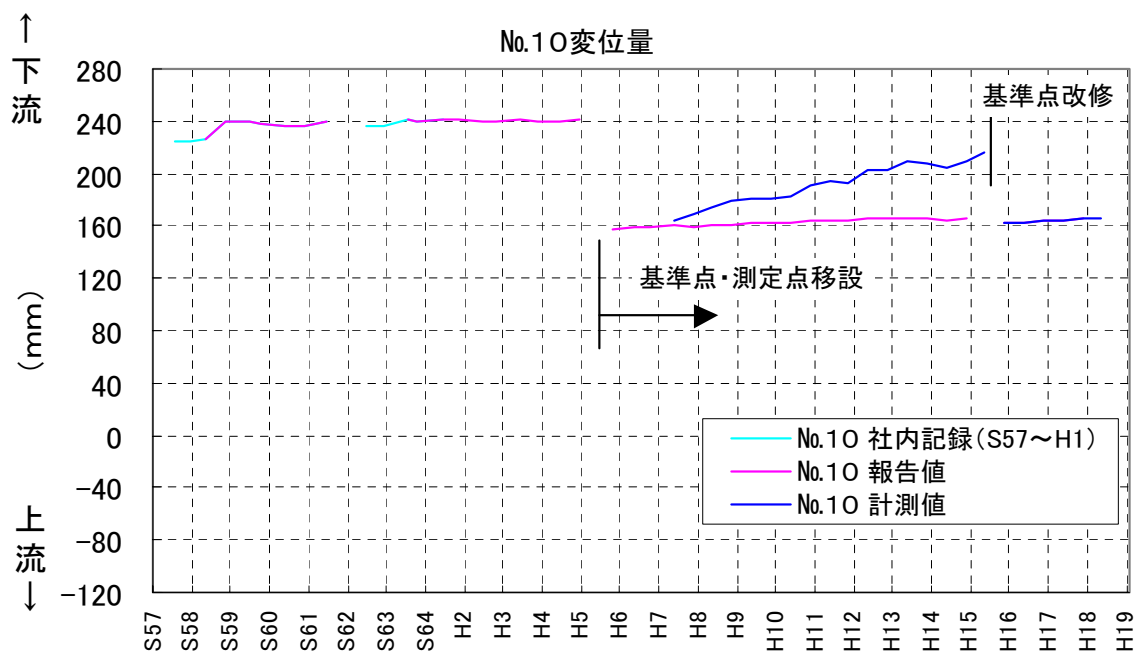
- ⑥ 平成 3 年 11 月、観光客の安全確保のためにダムの上部に設置された手すりの取り替えが実施された。翌年 5 月頃、ダム変形計測のために、担当者が現地に行ったところ、測定点のうち上段の測定点 (No.7~No.10) について、取り替え後の手すりが支障となり、変位測定が不可能な状態であることがわかった。このため、上段の基準点 (A、A') 並びに上段の測定点 (No.7~No.10) の移設を行うこととしたが、実際に平成 5 年 5 月に移設が行われるまでの平成 4 年 5 月と 10 月の計測値については、課内での判断により、過去の報告値の傾向をもとに作出した数値を補充し、これを使って報告を行っていた。

⑨ 以上のとおり、報告データの補正等を繰り返すうちに、基準点の移動等の特段の事情がなくとも恣意的な補正等を施して報告を行うようになった。こうした仕事のやり方が長年引き継がれていった結果、平成7年以降は、報告データの恣意的な補正等が常態化し、平成14年度の報告までの間、殆どすべての報告データに対して1mm～44mm程度の補正等が施されるに至った（各測定点の経年データについては巻末の参考－1を参照）。

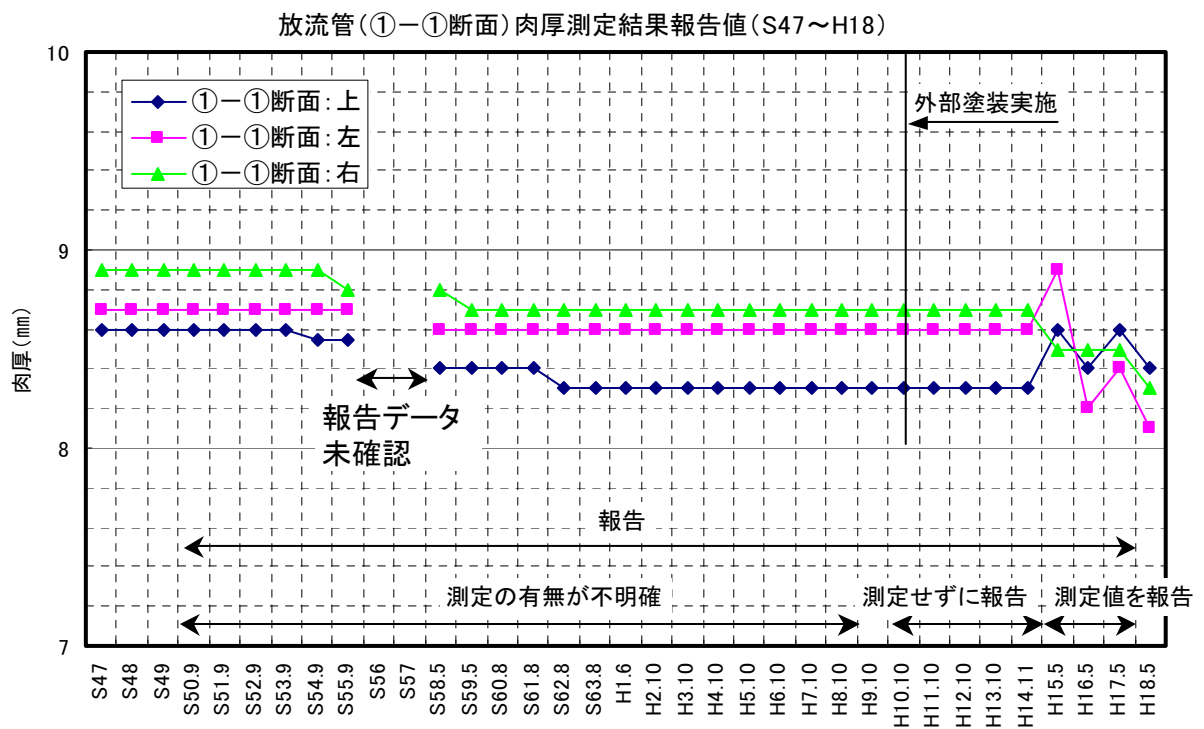
図-23：放流管①-①断面肉厚測定報告値

- ① 野反ダムの完成以降、昭和 50 年 3 月に同ダムの水利使用規則が改正されるまでの間は、放流管の鉄管厚に係る報告は義務づけられていなかった。
- ② 昭和 50 年 3 月の水利使用規則の改正により、新たに放流管の鉄管厚について報告するよう義務づけられたことから、昭和 50 年度から当局への報告を開始した。
- ③ 上記の報告開始以降において、鉄管厚の計測もしくは報告に関し具体的に認められる事実は以下のとおりである。
- ・昭和 59 年度、昭和 63 年度については、課内の上司から放流管の鉄管厚は計測しなくてよいとの指示があったことから、担当者は、現地での計測は行わず、前回の報告値と同程度の値を用いて報告した。
 - ・昭和 62 年度、平成 6 年度については、担当者が現地で計測を行ったも

の、計測値が前回の報告値に比べて大きな値を示したため、前回と同じ値に補正して報告を行った。

- ・平成10年10月、放流管の防錆対策として鉄管の外側を特殊樹脂で塗装した結果、鉄管厚の計測が不可能になってしまったため、平成10年度の報告以降、毎年度、前回報告値と同じ値を用いて報告していた（平成14年度報告分まで）。
- ④ その他の年度については、計測どおりの値で報告していたか否かにつき、それらを特定する具体的な証拠や証言は得られなかったが、以下の点を考慮すると、報告データの恣意的な補正や単なる前年度数値による報告が恒常的に行われており、計測どおりの値で報告が行われたことはほとんどなかったと考えられる。
- ・鉄管厚の計測は、バルブ室のさらに奥まった狭隘な場所で行うことから、作業環境が悪く、実際に計測を行った担当者については鮮明に当時の状況を記憶している一方で、担当者の大半が計測を行ったかどうかの記憶すらないこと。
 - ・計測の精度や作業環境の悪さなどを踏まえると、長年にわたり同じ値の計測結果が出ることは考えにくい一方で、昭和62年度から平成14年度までの間、報告値が同じ値で推移していること（経年データについては巻末の参考－2を参照）。
- ⑤ こうした不適切な取扱いがいつ頃誰によって決定されたかについては特定には至らなかったが、上記の事実関係に加え、鉄管厚の計測とダム変形計測とは同一部署が担当していることから考えると、遅くとも昭和59年度には渋川工務所の計測担当部署の中でこうした仕事のやり方が始まり、それが代々引き継がれていったものと認められる。
- ⑥ 平成14年8月の原子力不祥事の公表を契機として、同工務所はダム変形計測の是正とあわせて本件についても是正を図ることとし、平成15年度報告分以降は計測どおりの値で報告が行われている。
