当社野反ダム計測データの  
不適切な取扱いに関する調査報告書

平成 19 年 1 月 24 日

東京電力株式会社

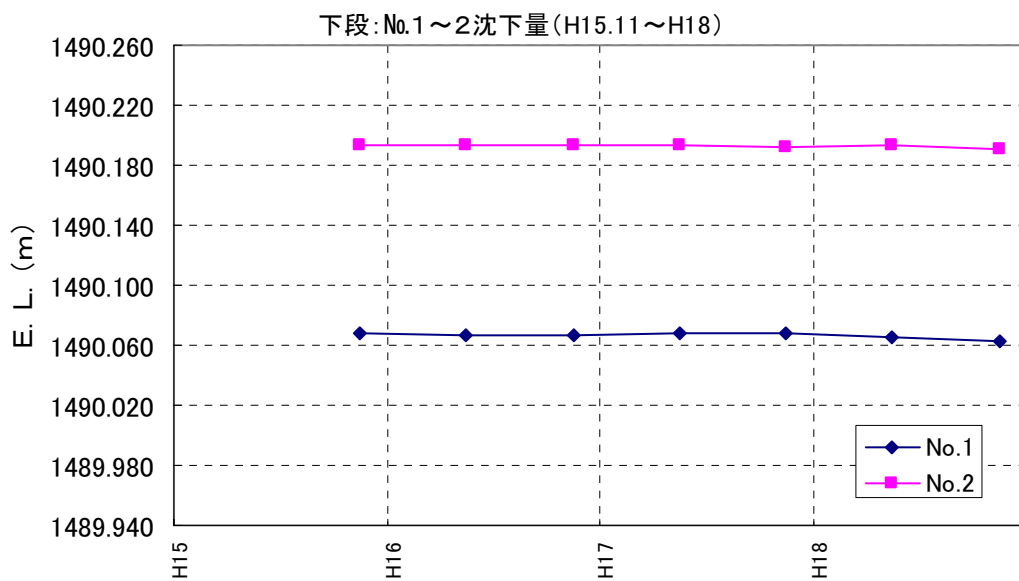
図一 5 下段 No. 1~No. 2 測定点沈下量 (H15~H18)

測定点No.1、No.2 における平成 15 年以降の経時変化を図－5 に記す。

同図より、測定点No.1、No.2 共に、平成 15 年から平成 18 年の 3 年間に於いて、毎年ほぼ同様な標高を示し、この年変化量も 1mm～5mm（平均 1mm～1.7mm）とわずかであり安定した挙動を示している。

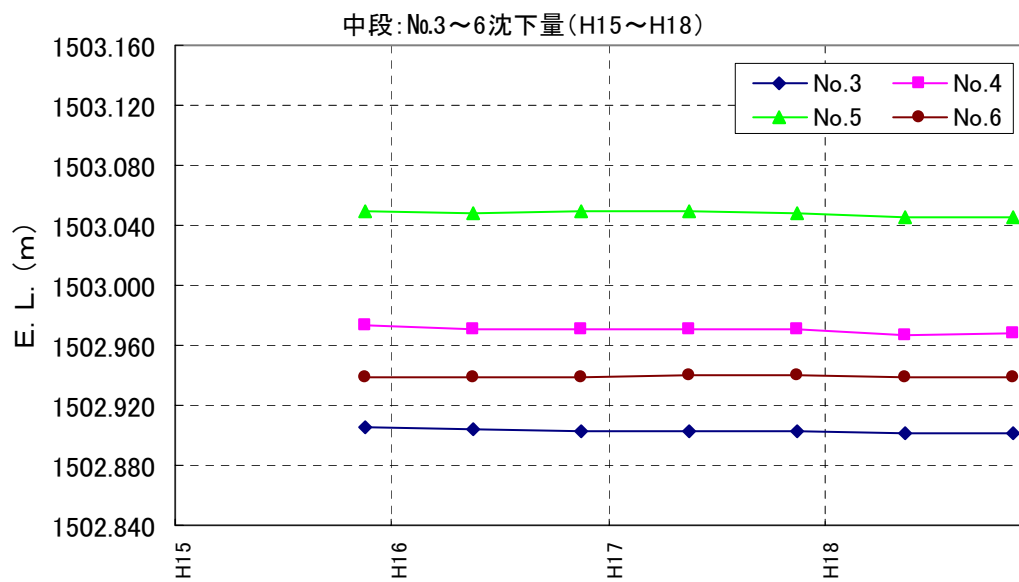
図一 6 中段 No. 3~No. 6 測定点沈下量 (H15~H18)

測定点No.3～No.6 における平成 15 年以降の経時変化図を図－6 に記す。

同図より、測定点No.3～No.6 共に、平成 15 年から平成 18 年の 3 年間に於いて、毎年ほぼ同様な標高を示し、この年変化量も 1mm～3mm（平均 0.3mm～1.7mm）とわずかであり安定した挙動を示している。

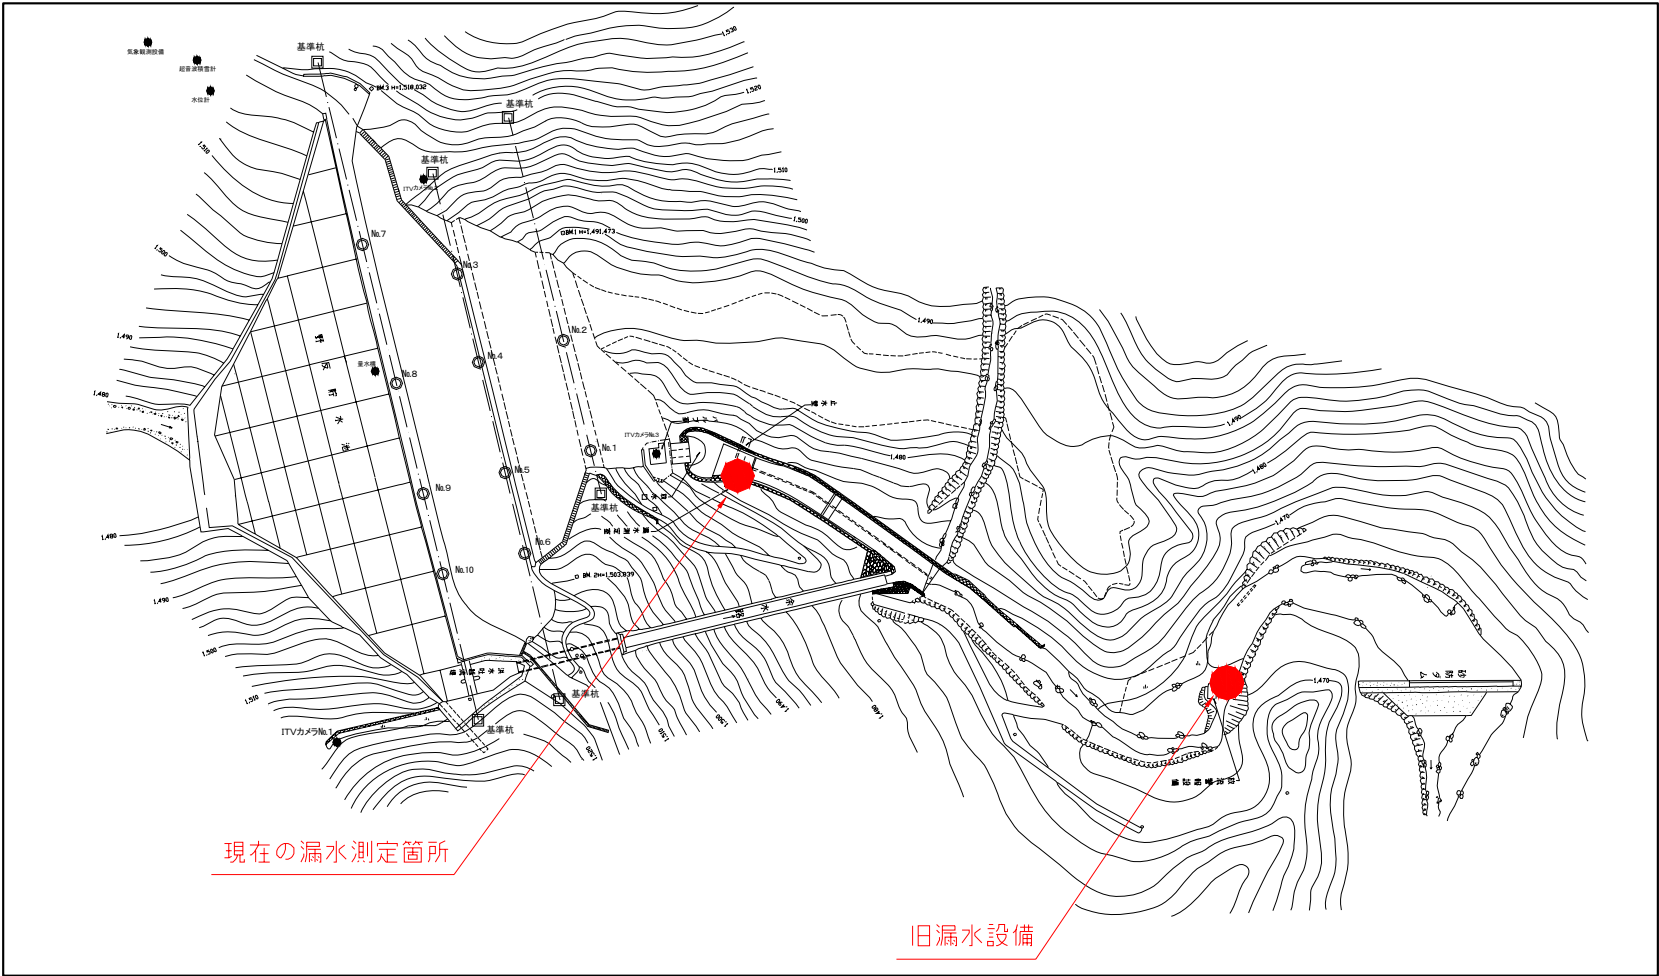
図一 2 6 漏水測定設備位置図

漏水量測定は、ダム竣工直後の昭和 31 年より測定しているが、当初はダム下流法尻から約 150m 下流の狭隘部河床にコンクリート堰を設け、三角堰により測定していた（測定位置は図-26 参照）。このため、ダムからの放流を実施している期間には、放流水の流量が三角堰の測定範囲を超過するため、漏水量測定が不能となる設備であった。

このため、ダムから放流を実施している期間にも測定可能な設備とするため、平成元年にダム下流にある放水路敷の下部約 3m に放水路を横断する形で止水壁を設置し、有孔ヒューム管にて漏水を収集する設備を新たに設置している。構造図を図-27 に記す。

なお、平成元年に設置した漏水量測定設備は、設置直後には設備の上部を流れる放流水の影響が確認されたため、その後、放水路の止水対策を実施している。このため、止水対策が完了した平成 3 年以降の計測値は、放流水の影響を受けていないものと判断している。

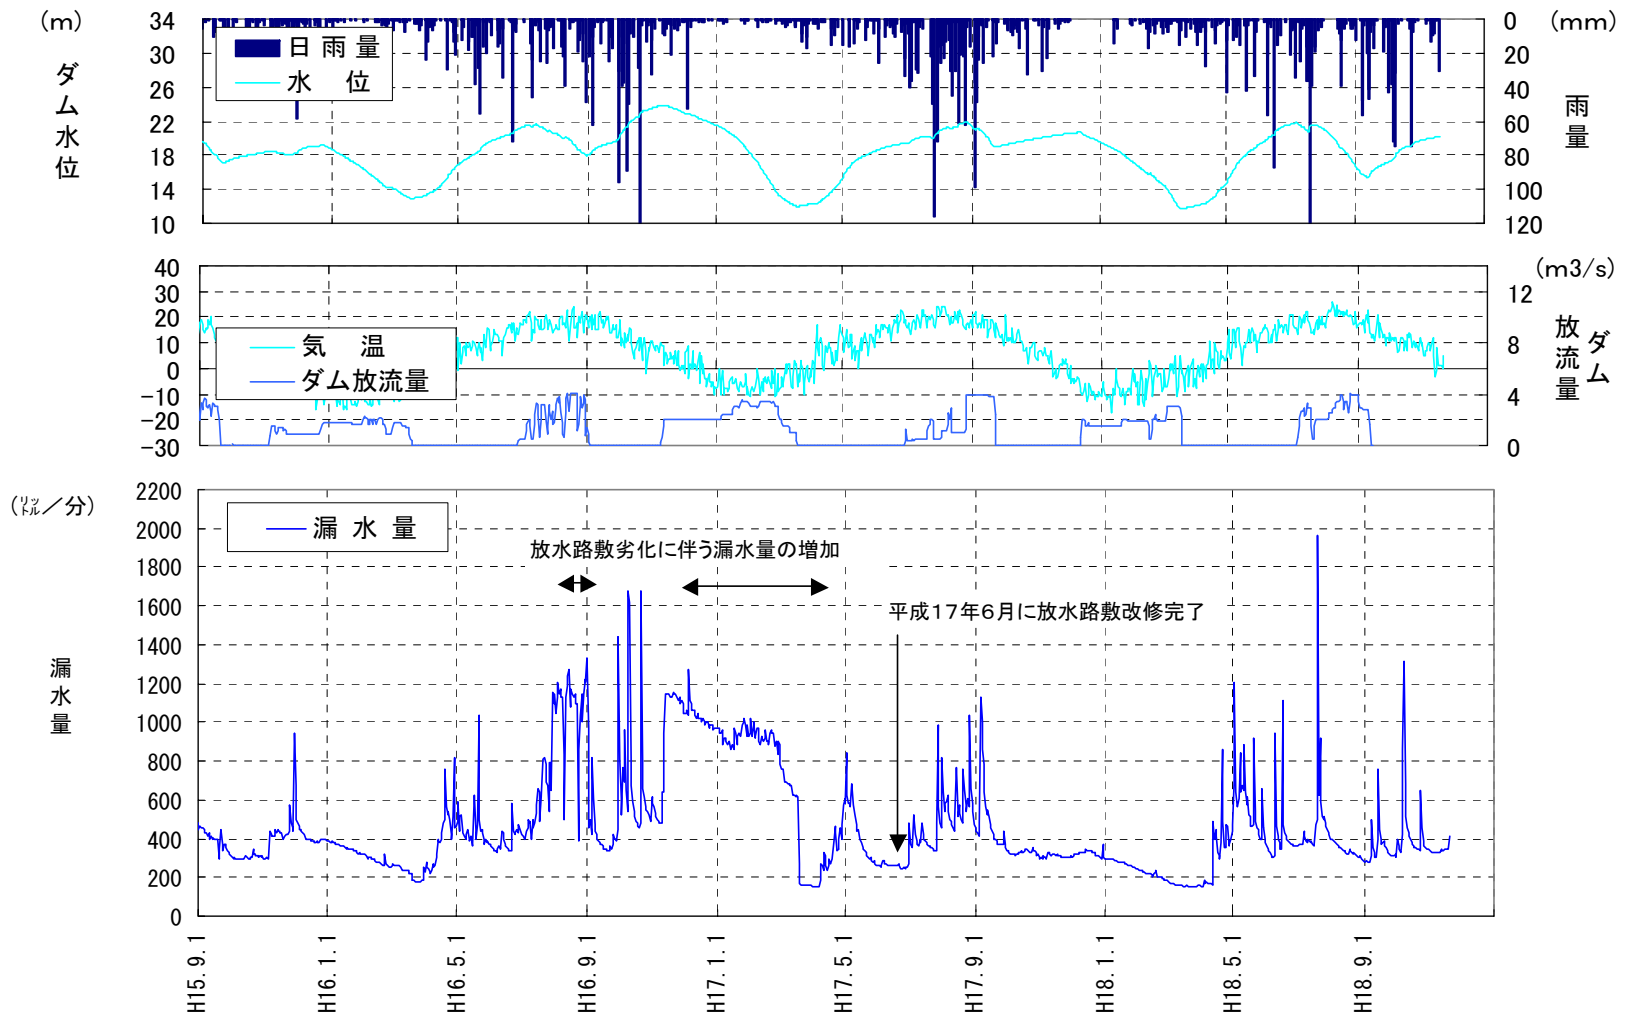
図-28 漏水量測定結果 (H15~H18)

平成15年9月からの漏水量の経時変化を図-28に示す。

同図より、漏水量測定結果は、ダム堤体及びその周辺の雨水等が漏水量測定設備に流入することにより降雨の影響を受けているが、その影響は一時的なものであり、降雨後には概ね降雨前の値まで戻っている。

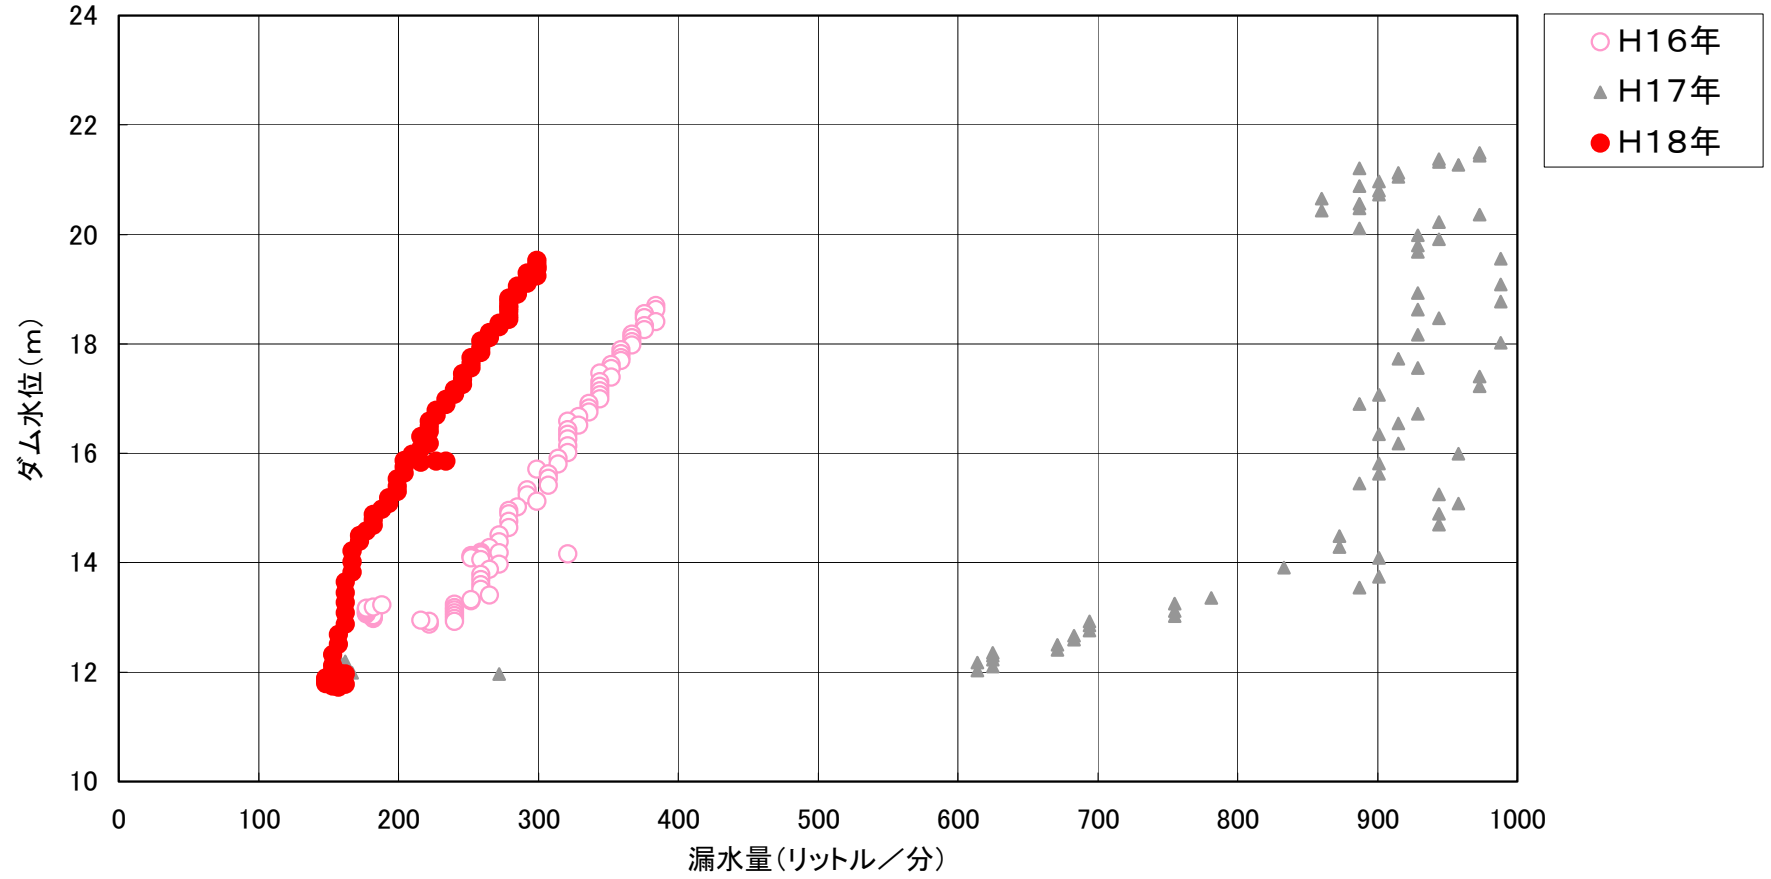
図-29 漏水量-ダム水位相関図 (H16~H18)

同図より平成16年と平成18年は共に冬期の漏水量と貯水位は高い相関関係が認められており、平成18年は平成16年より漏水量が減少していることが確認できる。ただし、平成17年の計測結果がその他の年のデータと異なる結果が得られていることが分かる。

これは、漏水量測定設備の上部に位置する放水路敷の劣化により、放流水の一部が漏水量測定設備へ浸透したためと考えられ、平成17年6月に放水路敷劣化部の改修工事を実施した経緯がある。放水路敷の改修工事後の平成18年における貯水位と漏水量の関係は、平成16年より漏水量が減少していることが図-29より確認できる。（平成16年についても若干ではあるが放流水の影響を受けていたものと思われる）

以上より、野反ダムの漏水量は、冬期における貯水位との関係が至近年において概ね同等の相関を維持しており、安定しているものと判断している。

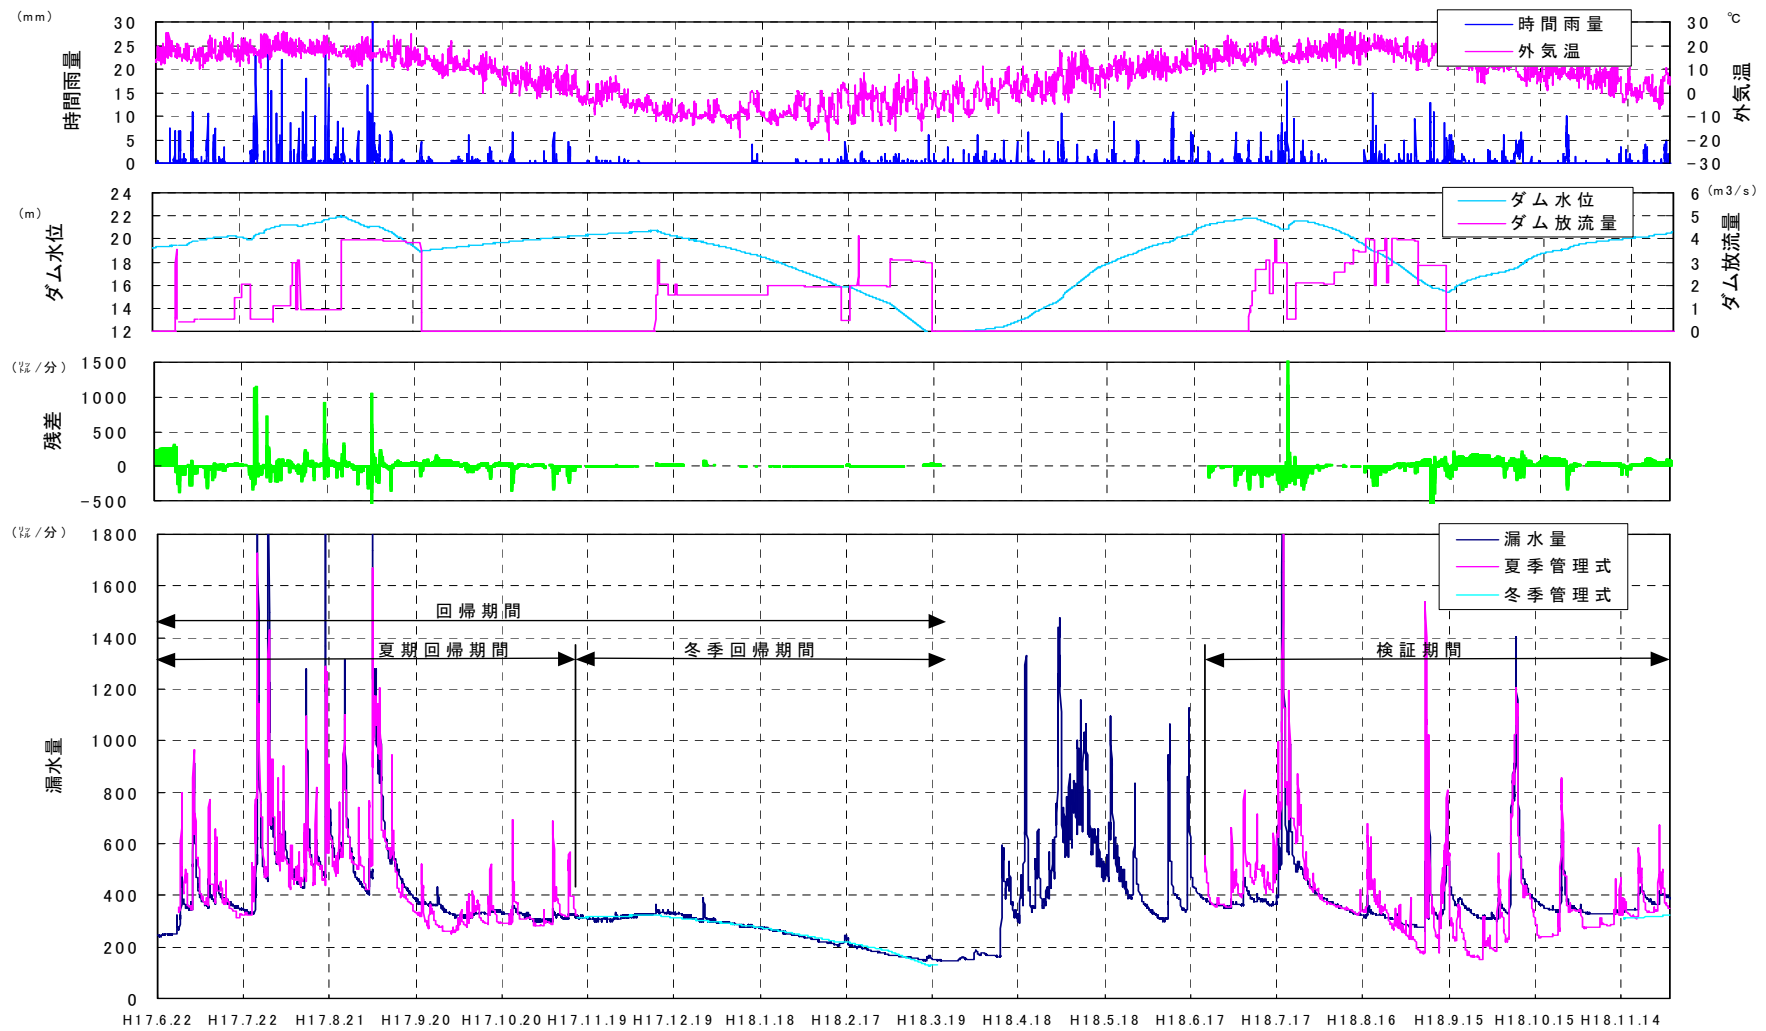
図-30 漏水量測定結果 (H17~H18: 重回帰式併記)

その結果は、以下に記す通り、最大約7日前（175時間）の雨量を説明変数とする重相関係数0.899の回帰式が得られ、夏期の漏水量も降雨と貯水位で概ね説明できる結果となっている。

漏水量経時変化図に重回帰式を併記した図を図-30に示す。

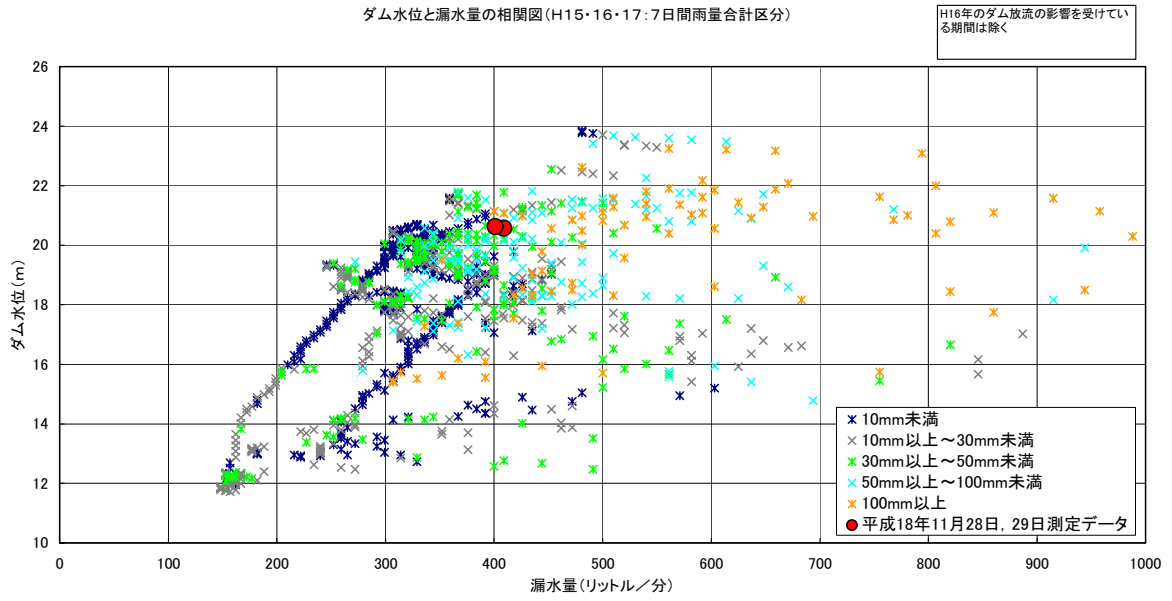
図-3 1 平成18年11月28, 29日の漏水量測定値の既往データとの比較

検査当日である平成18年11月28日、29日漏水量を既往測定結果と比較した結果を図-31に記す。これらの図は、7日間合計雨量毎に表示を変えて表したものである。

検査時の漏水量は、11月28日が409 $\frac{\text{㍉}}{\text{分}}$ 、11月29日が401 $\frac{\text{㍉}}{\text{分}}$ であり、これらの計測値は、既往の漏水量記録の範囲内に位置している。

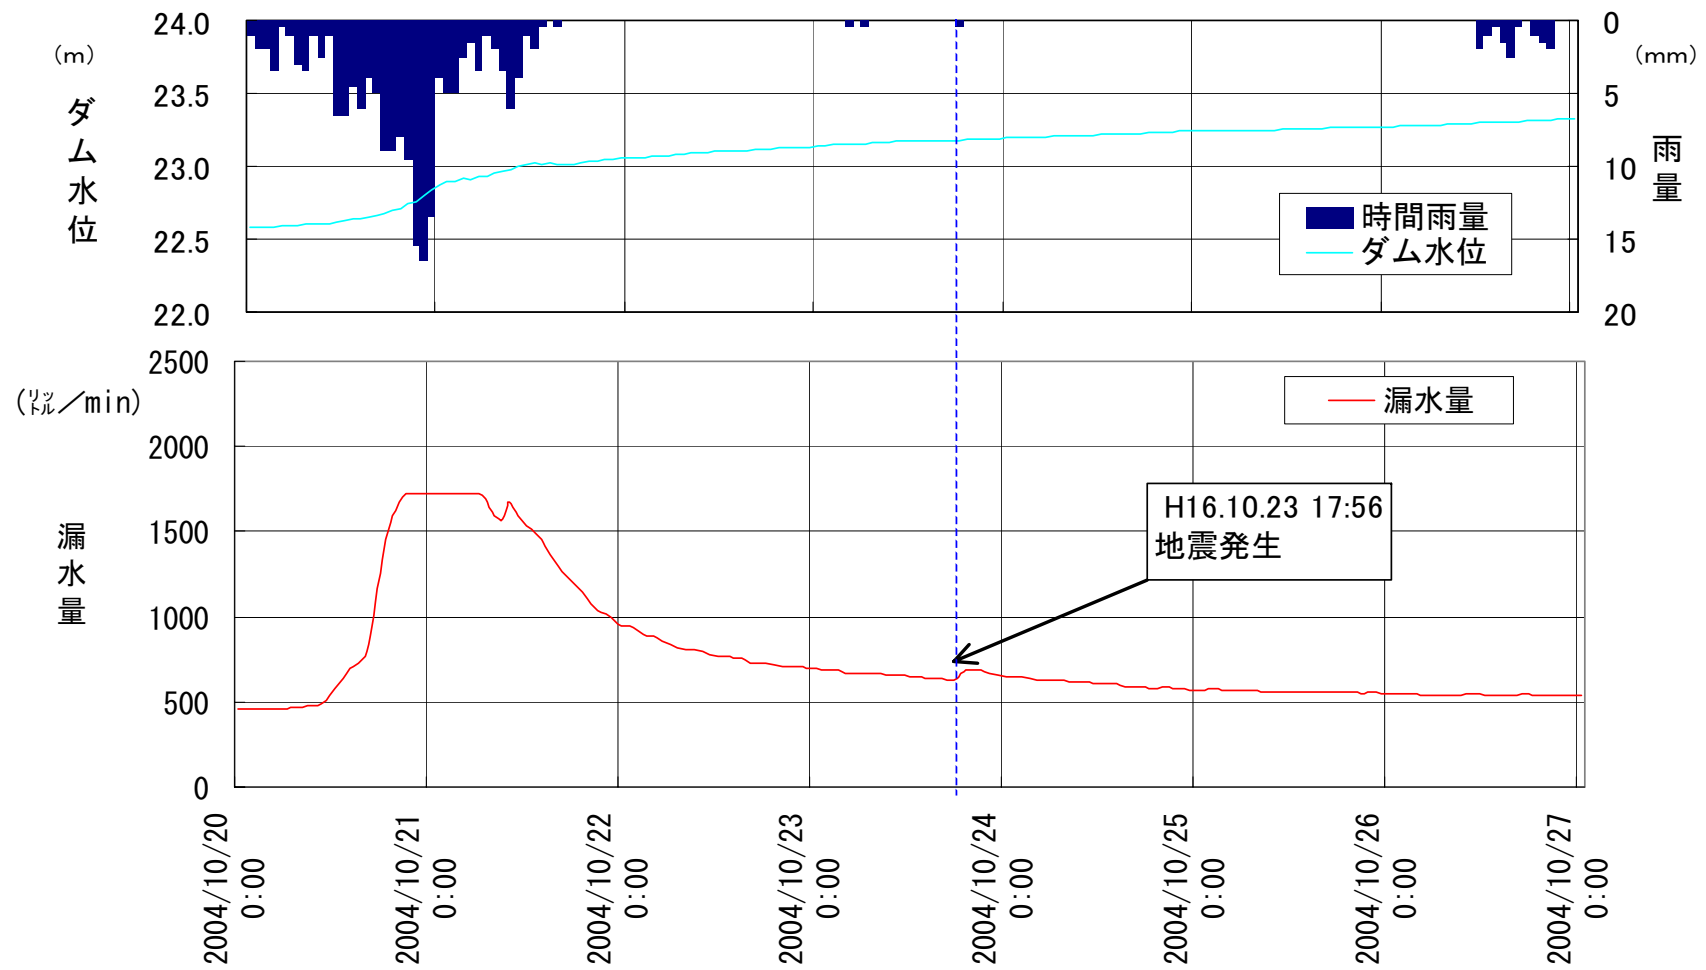
図-35 中越地震時のダム漏水状況図

ダム漏水は、地震発生前(17:00)625 $\frac{\text{㍉}}{\text{分}}$ であったものが地震発生直後(18:00)637 $\frac{\text{㍉}}{\text{分}}$ に増え、1時間後(19:00)に683 $\frac{\text{㍉}}{\text{分}}$ のピークを記録(58 $\frac{\text{㍉}}{\text{分}}$ 増)した。しかし、その後、漏水量は徐々に

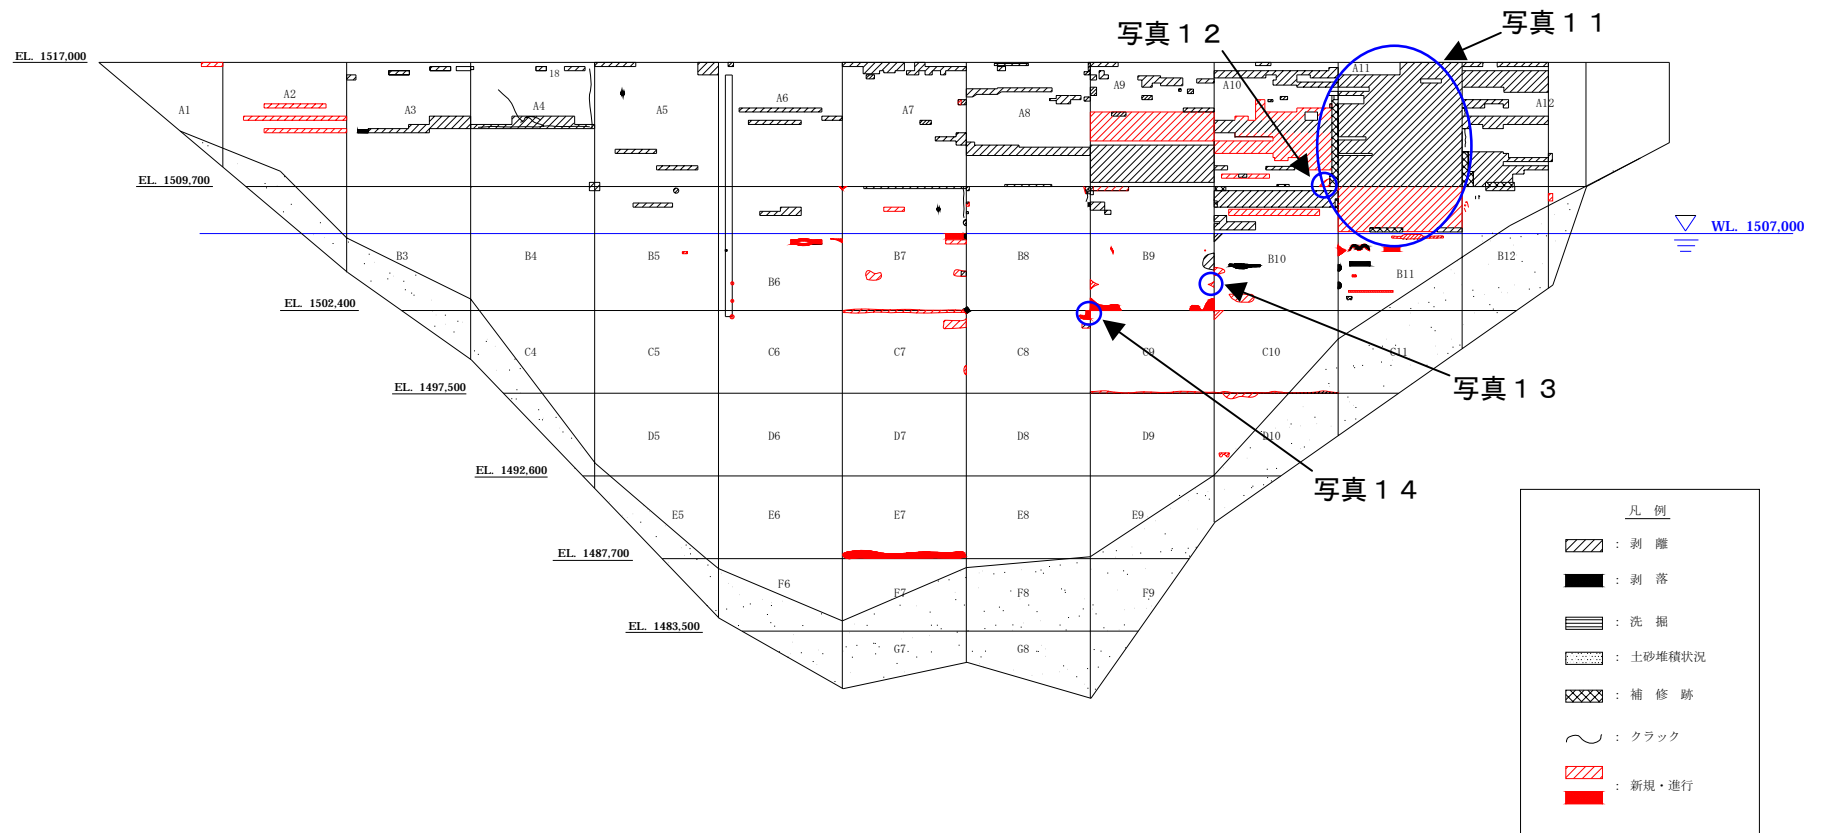
図-36 コンクリート遮水壁点検結果展開図

- ・表面遮水壁気中部全域において表面剥離が見られ、A9～A12 ブロック、B10～B11 ブロックの劣化範囲が比較的広い傾向にあった。
- ・A4 ブロックにおいて確認されているひび割れ（t=1mm 程度）に顕著な変化なし。

- ・B6～B11 ブロック並びに C8～C9 ブロックの範囲において、ジョイント部（ブロック境界）近傍のコンクリート表面剥落が計 7 箇所新たに確認された。

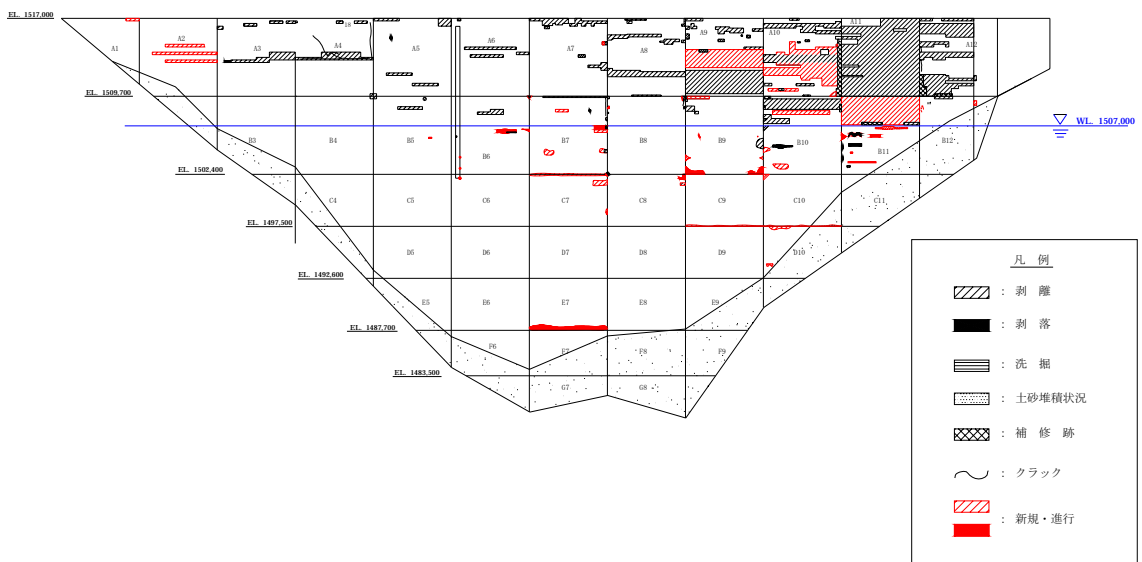
図-37 コンクリート遮水壁劣化進展状況図

表面遮水壁の気中部右岸側を中心にコンクリート表面剥離が見られている。平成 11 年の点検結果から比較（6 年前）すると、劣化範囲は右岸側から徐々に気中部の遮水壁全体に進行している。ただし、これはコンクリート表面が薄片状に剥離する凍害劣化によるものと思われ、継続的な監視は必要であるものの、構造上の問題はないものと判断される。また、クラックは非常に少なく、構造的に問題となるクラック等は確認されていない。平成 11 年の点検結果から比較しても確認されているクラックの進行はなく、新たなクラックの発生も少ないことから、遮水性には影響がないものと判断できる。

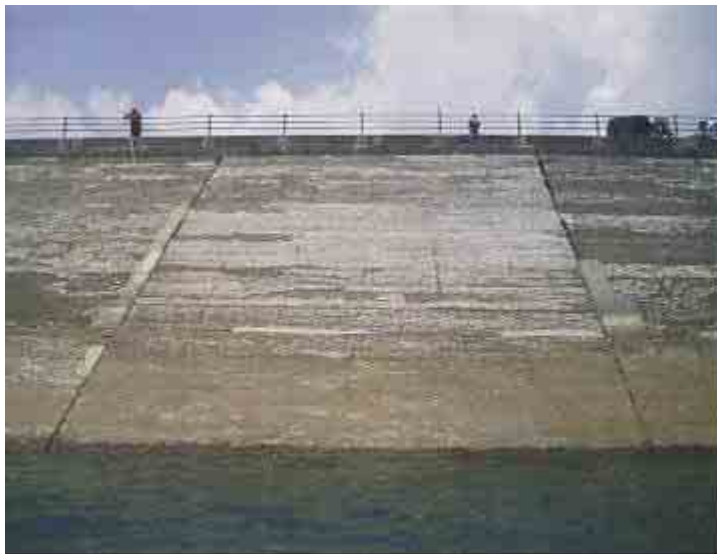
写真－１１ 表面遮水壁劣化状況  
(気中部：A11, B11ブロック)

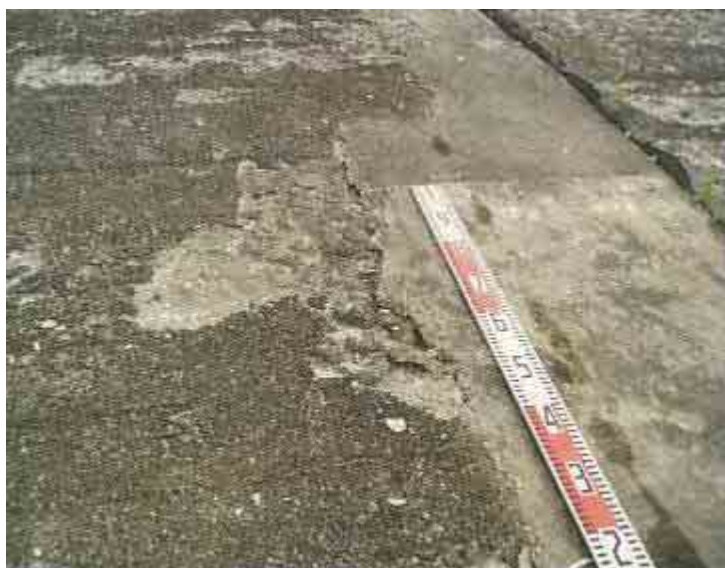
写真－１２ 表面遮水壁剥落状況  
(気中部：A10ブロック)

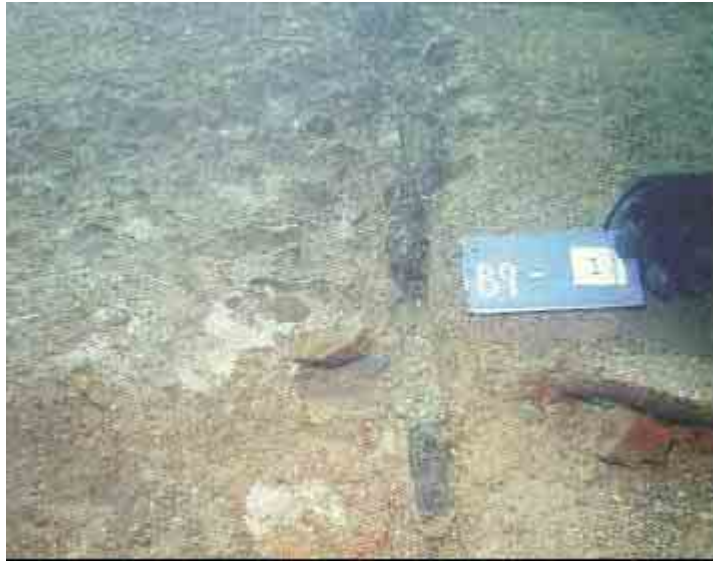
水中部は部分的に表面剥離・剥落が見受けられるが気中部のような広範囲の凍害劣化は確認されていない。平成 11 年の点検結果から比較しても劣化箇所は少なく、新たに確認されたものは全て表面劣化・剥落であった。また、構造的に問題となるクラック等は確認されておらず、平成 11 年、平成 14 年に実施した着色水による吸い込み調査においても吸い込みは確認されていないことから、遮水性は損なわれていないものと判断できる。

写真－13 表面遮水壁ジョイント周辺状況  
(水中部：B9ブロック)
