火力発電設備における法定検査に係るデータ改ざんの概要

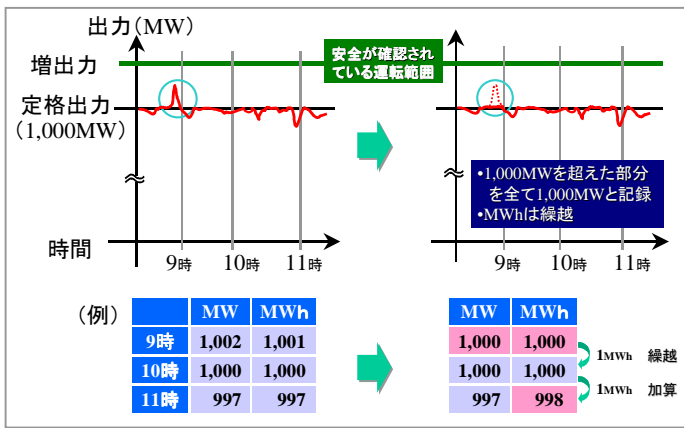
No.	件名	区分	発電所	時期	事実関係調査結果	問題点													
	発電機定格出力瞬時超過時の出力・電力量の超過時のデータ処理改ざん(書き換え含む)	D	東扇島火力1・2号機	S62頃 ~ H15.1 (15件)	<p>○火力発電所は、供給力の確保に加え、系統周波数維持のため、時々刻々と変動する需要に対し出力調整を行い、需要と供給をバランスさせるという役割も担っている。この際、その運転過程において、出力が電力需要変動の影響を受け、ごく短時間、定格出力を僅かながら超える事象（以下「出力瞬時超過」という）が生じることがある。</p> <p>○東扇島火力発電所が営業運転を開始（1号機：昭和62年、2号機：平成3年）した当時は、電力需要が毎年飛躍的に増大し、安定供給に向けた供給力確保が当社の重要課題となっていた。このため、同発電所では、安定供給を担う大型電源として、運開当初より供給力確保のため定格出力による運転を継続していた。</p> <p>○同発電所では、平成2年以前、時期の特定には至らなかったものの、出力瞬時超過が生じた場合、定格出力の超過出力の取り扱いが明確ではなかったため、国の検査官から説明を求められた場合に対応に窮するとの懸念から、運転担当部署または発電実績担当部署の副長級、主任級社員により、出力瞬時超過時、保安日誌上の出力及び電力量データを手入力により定格値に書き換えられたほか、定格出力相当分を超えた電力量については次の時間帯に加算し、定格出力相当分の電力量となるようにデータ改ざんが行われていたことが判明した。かかる取り扱いについては、それぞれの部署の責任者である課長級社員も知っていたものと推測されるが、いつ頃、誰の判断のもとで開始されたかについては、具体的事実の特定には至らなかった。</p> <p>○平成2年1月、ユニット計算機の機能見直しに併せ、出力瞬時超過時に行われていた出力及び電力量データの取り扱いについて省力化することとし、発電所長の了承を得た上で、同年3月、上記のデータ改ざんをユニット計算機により自動処理できるようプログラムの導入・変更を行った。</p> <p>○プログラムの存在は代々引き継がれていたが、自動処理が行われていたことから改ざんという意識は薄く、平成15年1月まで継続された。平成14年8月の原子力不祥事の公表を契機に、発電所内において是正すべきとの意見が出され、当該プログラムの使用を中止した。それ以降は、出力瞬時超過時においても実際の出力及び電力量が記録されており、現在はこのようなデータ改ざんは行われていない。なお、原子力不祥事の公表後、本店火力部では、こうした取り扱いについて照会を受け、平成15年3月に、データ書き換えの中止を求める旨の周知を行っている。</p> <p>○火力発電設備は、機器の経年劣化による効率低下等があった状態でも、定格出力を得ることが出来るよう余裕を持って設計されており、出力瞬時超過があった場合でも機器の設計範囲内であることから、設備安全性に問題は無いと考えている。</p>

<p>出力(MW)のグラフとデータ表。グラフは9時から11時の出力変動を示し、1,000MWを超える部分を示している。データ表は9時、10時、11時のMWとMWhを示している。</p>

時間	MW	MWh	9時	1,002	1,001	10時	1,000	1,000	11時	997	997	<p>○安定供給確保のための定格出力運転を重視するあまり、安易にデータを書き換えてしまったこと。</p> <p>○定格出力を超える運転の是非についての検査官からの指摘を回避することを優先し、設備安全・環境等に影響が無いとは言え、出力データをありのままに記録することの重要性の認識が欠けていたこと。</p> <p>○自らの業務に対して、コンプライアンスの面から検証することが不十分であり、漫然と組織内で引き継いでいったこと。</p> <p>○出力瞬時超過時の取り扱いについて、本店等の上位機関に相談できる風土が備わっていなかったこと。</p> <p>○第一線職場における不適切な事案について、長期間にわたり内部監査等において指摘、是正できなかったこと。</p>
時間	MW	MWh																	
9時	1,002	1,001																	
10時	1,000	1,000																	
11時	997	997																	
	給水流量計の不適切な設定値変更	D	袖ヶ浦火力3号機	H17.5 ~ H19.1 (0件)	<p>○平成16年に袖ヶ浦火力発電所3号機において、給水流量計のオリフィス取替え工事を実施したところ、給水流量計の指示値が、工事実施前に比べて、約2%（定格給水流量で約60t/h）大きくなったことを確認した。</p> <p>○同発電所の設備保修担当部署は、原因を調査する中で、製造メーカーから、給水流量計の指示値を約1.6%（定格給水流量で約47t/h）小さくなるように補正することを提案された。この製造メーカーの提案は、機器精度の観点からの補正值として合理的な見解の1つであると判断される。</p> <p>○しかし、同発電所の設備保修担当部署では、給水流量は日常の運転管理に利用されており、実流量が変わらないと判断される中で指示値が変わることは、運転管理に支障を及ぼす可能性があるとして判断し、オリフィス取替え前と同じ指示値とすることが適切であると判断した。</p> <p>○これを受け、平成17年5月、同発電所では、発電所長までの了承を得、給水流量計の指示値を約2%小さくし、オリフィス取替え前と同じ指示値となるよう設定値を変更した。</p> <p>○なお、今回の社内調査を踏まえ、平成19年1月、同発電所3号機の給水流量計は、製造メーカーが提案した補正值未満（1.47%、定格給水流量で44t/h）へ是正を行い、定期事業者検査の試運転における記録を採取している。</p> <p>○同発電所3号機のボイラー最大連続蒸発量は3,110t/hであり、通常の定格出力運転において必要な蒸発量2,948t/hに対し5%以上の裕度がある。よって今回、給水流量計の指示値を2%小さくなるように設定変更したことで、仮に実流量が2%多めに流れていたとしても、設計範囲内（5%以内）であるため、設備安全性に問題は無いと考えている。</p>

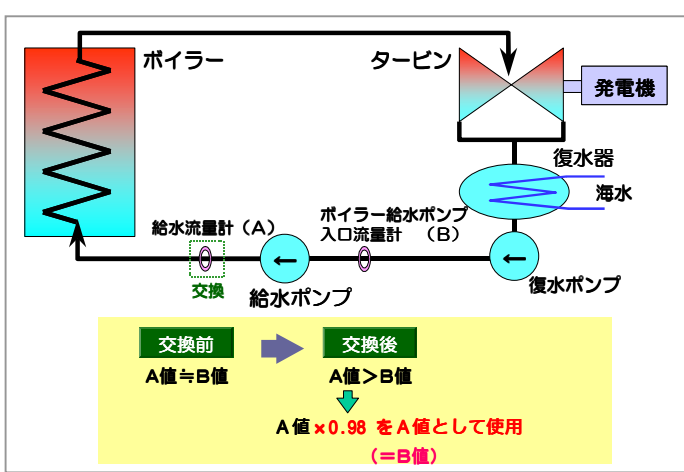
<p>ボイラー・タービン・発電機・復水器のシステム図。給水流量計(A)とボイラー給水ポンプ入口流量計(B)の位置を示している。交換前後の値の変化を示している。</p> <p>交換前: A値 ≒ B値 交換後: A値 > B値 A値 × 0.98 を A値として使用 (=B値)</p>	<p>○発電所における過去の運転実績を重視するあまり、計器精度の観点について製造メーカー等と十分議論を尽くさず、客観的に妥当性を検証し得ない補正值を設定してしまったこと。</p> <p>○発電所が技術的な事案について判断を行う場合、本店等の上位機関が、適切なアドバイスを行うことができなかったこと。</p>

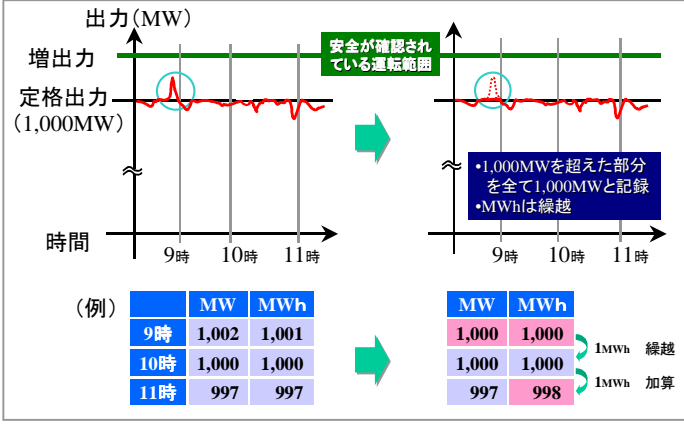
No.	件名	区分	発電所	時期	事実関係調査結果	問題点																									
	発電機定格出力瞬時超過時の出力・電力量の超過データの改ざん	C	千葉火力 横須賀火力 川崎火力 横浜火力 五井火力 姉崎火力 南横浜火力 鹿島火力 大井火力 袖ヶ浦火力 広野火力 富津火力	S50年代 半ば頃 ～ H15 (-)	<p>○関係者へのヒアリング調査の結果、千葉火力発電所他 11 火力発電所（以下「千葉火力他」という）において、出力瞬時超過時、出力及び電力量データを手入力で定格値に書き換えていたことが判明した。こうした改ざんは、各火力発電所の運転担当部署または発電実績担当部署内における業務運営上の了解事項として、副長級または主任級社員により行われていたものと考えられる。</p> <p>○しかしながら、関係者の記憶が必ずしも明確ではなく、現存資料により改ざんの実を確認することが困難であること等により、かかる改ざんの具体的な号機・経緯の特定には至らなかった。</p> <p>○千葉火力他では、以下の状況を踏まえると、昭和 50 年代半ば頃から、断続的にこうした改ざんが行われていた可能性も否定できないと考えられる。</p> <ul style="list-style-type: none"> - 昭和 50 年代半ば頃から、電力の需給状況が厳しくなる中、断続的に定格出力による運転を行ったほか、その頃までに、データの計測が機械化され、出力値の微細な動きがデータとして記録されるようになったこと。 - 出力瞬時超過時のデータの取り扱いが不明確であったこと。 - 定格出力は認可事項であり、それを超過して運転すると、法定検査時等に国の検査官から質問を受けるのではないかと不安があったこと。 - 不適切なデータの扱いは、各職場で特に問題視されることなく、漫然と先輩から後輩に伝えられていたこと。 <p>○原子力不祥事の公表後、本店火力部では、こうした取り扱いについて照会を受け、平成 15 年 3 月に、データ書き換えの中止を求める旨の周知を行った。それ以降は、出力瞬時超過時においても実際の出力及び電力量が記録されており、現在はこのような改ざんは行われていない。</p> <p>○火力発電設備は、機器の経年劣化による効率低下等があった状態でも、定格出力を得ることが出来るよう余裕を持って設計されている。また、出力瞬時超過があった場合でも機器の設計範囲内であることから、設備安全性に問題は無いと考えている。</p>

<p>(例)</p> <table border="1"> <thead> <tr> <th></th> <th>MW</th> <th>MWh</th> </tr> </thead> <tbody> <tr> <td>9時</td> <td>1,002</td> <td>1,001</td> </tr> <tr> <td>10時</td> <td>1,000</td> <td>1,000</td> </tr> <tr> <td>11時</td> <td>997</td> <td>997</td> </tr> </tbody> </table> <table border="1"> <thead> <tr> <th></th> <th>MW</th> <th>MWh</th> </tr> </thead> <tbody> <tr> <td>9時</td> <td>1,000</td> <td>1,000</td> </tr> <tr> <td>10時</td> <td>1,000</td> <td>1,000</td> </tr> <tr> <td>11時</td> <td>997</td> <td>998</td> </tr> </tbody> </table> <p>MWh 繰越 MWh 加算</p>		MW	MWh	9時	1,002	1,001	10時	1,000	1,000	11時	997	997		MW	MWh	9時	1,000	1,000	10時	1,000	1,000	11時	997	998	<p>○安定供給確保のための定格出力運転を重視するあまり、安易にデータを書き換えてしまったこと。</p> <p>○定格出力を超える運転の是非についての国の検査官からの指摘を回避することを優先し、安全性に直接影響がないとしても、出力データをありのままに記録することの重要性の認識が欠けていたこと。</p> <p>○自らの業務に対して、コンプライアンスの面から検証することが不十分であり、漫然と組織内で引き継いでいったこと。</p> <p>○出力瞬時超過時の取り扱いについて、本店等の上位機関に相談できる風土が備わっていなかったこと。</p> <p>○第一線職場における不適切な事案について、長期間にわたり内部監査等において指摘、是正ができなかったこと。</p>

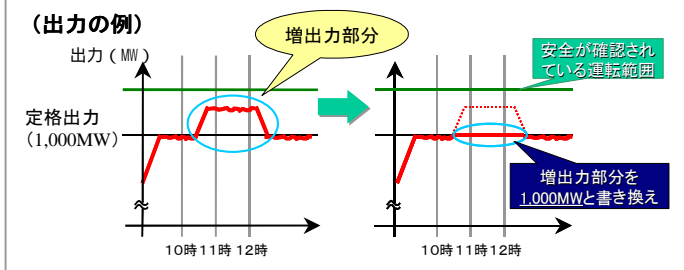
MW	MWh																													
9時	1,002	1,001																													
10時	1,000	1,000																													
11時	997	997																													
	MW	MWh																													
9時	1,000	1,000																													
10時	1,000	1,000																													
11時	997	998																													
	増出力確認試験時の出力・電力量・蒸気流量の超過データの改ざん	D	東扇島火力 1・2号機	H6.6 ～ H10.2 (5件)	<p>○東扇島火力発電所では、電気事業法に基づく定期検査(当時)の総合試運転において、設備安全が確保されている範囲内で、一時的に出力を定格出力以上に設定する試験(以下「増出力確認試験」という)を行うことがあった。増出力確認試験は、万一、大規模な事故等により需給逼迫が発生した場合に備え、安定供給を確保するための緊急避難的な措置として、定格出力を超えた出力による運転(以下「増出力運転」という)に備えるものである。</p> <p>○平成 6 年、同発電所の設備運用担当部署では、2号機の定期検査において増出力確認試験を実施した。その際、そもそも増出力運転は緊急避難的な措置として実施されるものであり、また出力は認可事項でもあることから、試験データをそのまま保安日誌に記載すると、後日、国の検査官から説明を求められるのではないかと不安を抱き、設備運用部署及び設備保修担当部署の部長の了解のもと、以下のデータ改ざんを行った。</p> <ul style="list-style-type: none"> - 増出力確認試験を実施した場合、保安日誌には定格出力を記載。 - これに伴い、電力量及び主蒸気流量についても、定格出力相当分を記載。 <p>○こうしたデータの不適切な扱いは、平成 10 年までの間、1号機で 2 回、2号機で 3 回行われた。</p> <p>○本店火力部では、原子力不祥事の影響により、平成 15 年夏の電力需給が逼迫することが想定されたこと等から、平成 15 年 3 月、増出力運転の実施条件などを明確化し、各火力発電所に周知を行っている。このため、それ以降は、このようなデータ改ざんは行われていない。</p> <p>○過去に実施した増出力運転は、設備設計範囲内の運転状態で実施されたものであり、設備安全性・環境への影響に特段問題は無いと考えている。</p>

<p>○取り扱いが明確となっていない増出力運転について、国の検査官への説明を避けたいとする心理が働いたこと。</p> <p>○データをありのまま記録するという記録に対する重要性について認識が欠けていたこと。</p> <p>○業務上の懸念事項について、関係部署のみで検討し判断してしまったこと。</p> <p>○こうした懸念事項を本店等に相談する風土が備わっていなかったこと。</p>

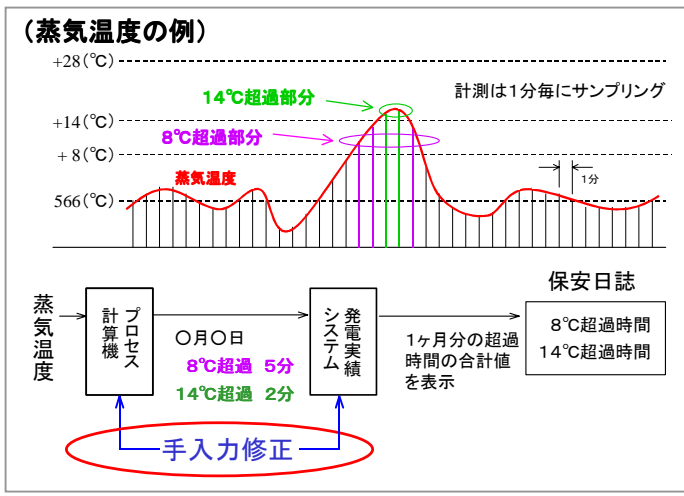
No.	件名	区分	発電所	時期	事実関係調査結果	問題点	
	定格蒸気温度の超過(28未満)・定格蒸気圧力の超過(5%超)のデータ改ざん	C	横須賀火力 横浜火力 五井火力 南横浜火力	S50年代後半頃 ～ H14 (-)	<p>○社内調査による関係者へのヒアリング及び現存資料の精査の結果、南横浜火力発電所他3火力発電所(以下「南横浜火力他」という)において、昭和50年代後半頃から平成14年まで、蒸気温度に関して、保安日誌上で以下の改ざんが行われていたことが認められた。</p> <ul style="list-style-type: none"> - 横浜・五井・南横浜火力において、主蒸気及び再熱蒸気温度が、定格温度を8以上または14以上超過した場合に、それぞれの数値を定格温度に書き換え、超過時間を0分としていた事案 - 横須賀・横浜・五井・南横浜火力において、主蒸気温度及び再熱蒸気温度が、定格温度を若干超過した場合(8未満)に、蒸気温度の数値を定格温度に置き換えていた事案 <p>○これらの改ざんは、南横浜火力他の担当部署において、副長級または主任級社員により行われていたものと考えられるが、上記期間においても実際の超過値が記録されている場合や、改ざんを否定する証言も確認されたため、各人の取り扱いによる部分が大きかったと考えられる。</p> <p>○関係者の記憶が必ずしも明確ではなく、事実を検証できる資料が限定されていたこと等から、改ざんの具体的な号機・経緯の特定には至らなかった。</p> <p>○以下の状況を踏まえると、昭和50年代後半頃から、断続的にこうした改ざんが行われていた可能性も否定できないと考えられる。</p> <ul style="list-style-type: none"> - 南横浜火力他では昭和50年代後半頃から、設備改良等を行い、電力需要の変動に合わせて、ユニットが深夜停止・早朝起動(以下「DSS」という)を繰り返していたこと。 - これにより、特にプラントの起動時に主蒸気温度及び再熱蒸気温度が多少ばらつくことがあったこと。 - 主蒸気温度及び再熱蒸気温度が定格温度を超過した場合、法定検査時等に国の検査官から質問を受けることがあったこと。 - 主蒸気温度及び再熱蒸気温度が定格温度を8以上または14以上超過した場合、定検時期変更に影響が生じること。 <p>○本調査を進めていく中で、南横浜火力2号機において、平成11年8月13日、主蒸気圧力が定格圧力の5%を超えて運転された際、主蒸気圧力の数値を定格圧力に書き換え、超過時間を0分としていた改ざんが判明した。かかる改ざんは、法定検査時等における国の検査官からの質問を回避したいという動機などから、同発電所の発電実績担当部署の副長級または主任級社員において改ざんが行われたと推測される。なお、関係者へのヒアリング及び現存する資料の精査によれば、本事案以外に主蒸気圧力のデータ改ざんが行われた事実は確認されていない。</p> <p>○なお、平成14年8月の原子力不祥事の公表を契機として、本店火力部から各火力発電所に対し法令遵守を徹底するよう周知しており、このような改ざんは現在行われていない。</p> <p>○今回、本事案によるデータ改ざんが行われた可能性があるユニットの蒸気配管等について、最新の余寿命診断結果から算出した平成19年1月末の残寿命は、最小でも4.0万時間であるため、設備安全上の問題は無いと考えている。</p>

<p>(蒸気温度の例)</p> <p>計測は1分毎にサンプリング</p> <p>14°C超過部分 8°C超過部分 蒸気温度 566(°C)</p> <p>計算機 0月0日 8°C超過 5分 14°C超過 2分 手入力修正</p> <p>発電実績システム 1ヶ月分の超過時間の合計値を表示</p> <p>保安日誌 8°C超過時間 14°C超過時間</p>	<p>○計測値に対して、技術的な検証を行うことなく、法定検査への影響を懸念し、安易にデータを書き換えてしまったこと。</p> <p>○データをありのまま記録するという記録に対する重要性について認識が欠けていたこと。</p> <p>○自らの業務に対して、コンプライアンスの面から検証することが不十分であり、業務上の懸念事項についても、漫然と引き継がれていたこと。</p> <p>○第一線職場における不適切な事案について、長期間にわたり内部監査等において指摘、是正できなかったこと。</p>

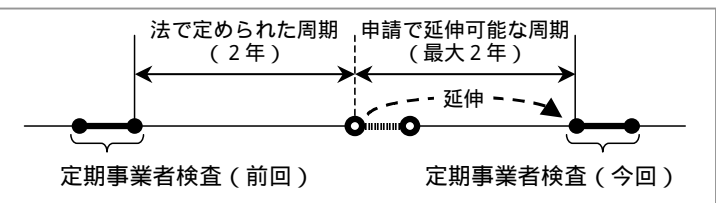
No.	件名	区分	発電所	時期	事実関係調査結果	問題点
	ボイラー設備の定期事業者検査時期変更承認申請における不適切な取扱い	D	東扇島火力2号機	H17.3 ～ H18.12 〔1件〕	<p>○火力発電所のボイラー設備にかかる定検時期変更承認申請に関しては、運転管理体制、点検体制及び設備の健全性等が確認される。このうち、設備の健全性を確認する項目の一つとして、累積運転時間が10万時間を超えるボイラー設備については、設計温度が450以上の定められた部位に対して、予め余寿命診断を行い、次回の定期事業者検査までの間、健全性が保持できることを証明することが求められている。</p> <p>○平成15年1月、東扇島火力発電所の設備保修担当部署では、2号機のボイラーについて、2年後に定検時期変更承認申請をする場合、余寿命診断対象部位があれば該部位の余寿命診断を実施する必要があるため、対象部位の有無について製造メーカーに協力を依頼し調査した。</p> <p>○製造メーカーからは、「火炉蒸発器管寄」に関して、450を超過する部位はないとの報告を受けた。報告を受けた同部署の担当者は、製造メーカーからの報告もあったことから、設計図面等を十分に確認することなく、当該ボイラーの余寿命診断調査に関して、診断対象となるべき450を超過する部位を見過ごし、「火炉蒸発器管寄」について対象部位はないと判断した。</p> <p>○平成17年3月、同部署の担当者は、当該ボイラーに関する定検時期変更承認の申請書を作成した。その際、同人は、平成15年の余寿命診断調査結果が強く印象に残っていたことに加えて、前年に定検時期変更承認申請が行われた1号機ボイラーと当該ボイラーとでは最高温度の部位が同じだと思い込んだため、その部位のみ設計図面の確認を行った。結果として、本来余寿命診断の対象となるべき部位を見過ごし、「火炉蒸発器管寄」に関しては、450を超過する部位はないと申請書に記載した。なお、申請書の記載内容は、グループマネージャー（課長）等の職場の上司にも報告されていたが、十分な審査は行われていなかった。その結果、同年5月、同発電所2号機の定検時期変更は認められた。</p> <p>○なお、平成19年1月に当該部位の余寿命診断を行い、十分な余寿命を有していることを確認し、同月、余寿命診断結果とともに国の検査官へ本事案について説明を行い、了解を得ている。また、他の火力発電設備について、余寿命診断の漏れがないことの確認を行い、設備の安全性を確認した。</p>

<p>○製造メーカー等の判断に依存し、自ら業務内容をチェックすることが不十分であったこと。</p> <p>○申請書作成時に他号機の実績を参考にしまい、自ら申請内容をチェックすることが不十分であったこと。</p> <p>○職位に応じたチェック体制が十分に機能しなかったこと。</p>

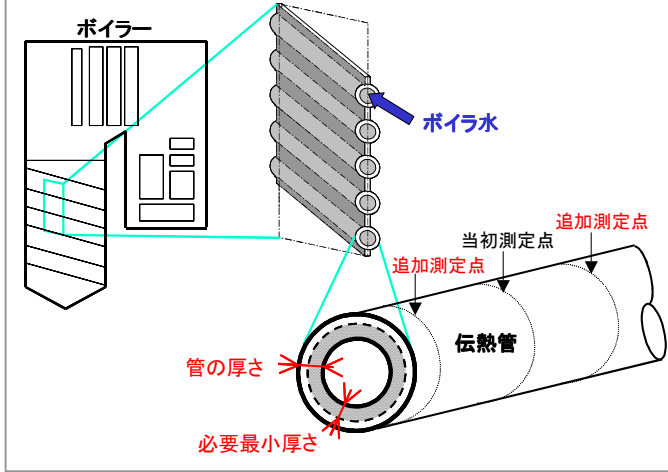
ボイラー設備の点検結果における不適切な取扱い	D	広野火力1号機	H17.1 ～ H18.12 〔1件〕	<p>○広野火力発電所では、2年に一度の定期事業者検査時に、ボイラー設備内部の伝熱管の強度を確認するため、伝熱管の肉厚を計測することとしていた。伝熱管の肉厚の計測値が、強度上必要としている最小の肉厚（以下「必要最小厚さ」という）を下回る場合には、精度の高い計測方法を用いて計測しなおし、それでも必要最小厚さを下回る場合には、その伝熱管を補修する必要がある。</p> <p>○同発電所の設備保修担当部署では、平成16年10月から平成17年1月の定期事業者検査の期間を利用して、1号機のボイラー設備内部にある伝熱管の肉厚計測を行った結果、その一部が必要最小厚さを下回る計測値であると報告を受けた。このため、必要最小厚さを下回った計測値となった伝熱管を、再度、精度の高い計測方法にて計測しなおすこととした。</p> <p>○精度の高い計測方法にて計測しなおした結果、当該部位は必要最小厚さを上回る計測結果となった。報告を受けた同部署の担当者は、計測結果について同部署のグループマネージャー（課長）に報告した際、二つの計測方法を用いて計測した経緯を文書で記載するよう指示を受けなかったことから、二つの計測方法による計測記録は残したものの、経緯については明記しなかった。</p> <p>○平成18年12月、同発電所では、定検時期変更承認を申請するに当たり、国の検査官から、前回の定期事業者検査時に計測した値の一部が、必要最小厚さを下回っていることに対して、説明を求められた。同部署の副長は、計測記録を確認したものの、以下の理由から、伝熱管の肉厚が必要最小厚さを上回っていることを明確に説明することができなかった。</p> <ul style="list-style-type: none"> - 同部署の副長は、伝熱管の肉厚の計測業務に携わった経験が乏しく、計測方法について理解が乏しかったこと。 - 最初の計測方法で必要最小厚さを下回っている計測値については、精度の高い計測方法で計測しなおした経緯が、文書で記載されていなかったこと。 <p>○同部署の副長は、後日、前回の定期事業者検査にて計測した伝熱管の肉厚は、二つの計測方法を用いて計測したものであり、必要最小厚さを上回っていたことを説明し、国の検査官からも了解を得、定検時期変更承認申請も受理された。</p> <p>○平成14年に改定された新しい許容応力の値を用いて必要最小厚さを再評価したところ、必要最小厚さはさらに小さい値に見直すことが可能であることが分かっており、設備安全上の問題は無いと考えている。</p>

<p>○伝熱管の肉厚の計測方法に対する理解が不足していたため、国の検査官への説明が後日となったこと。</p> <p>○業務ラインにおいて適切な指示がなされず、二つの計測方法で計測した経緯を文書で記載しなかったこと。</p>
