「柏崎刈羽原子力発電所 3 号機所内変圧器 3 B の火災について」
(中間報告)

平成 1 9 年 8 月 2 3 日

東京電力株式会社

柏崎刈羽原子力発電所3号機 所内変圧器3B

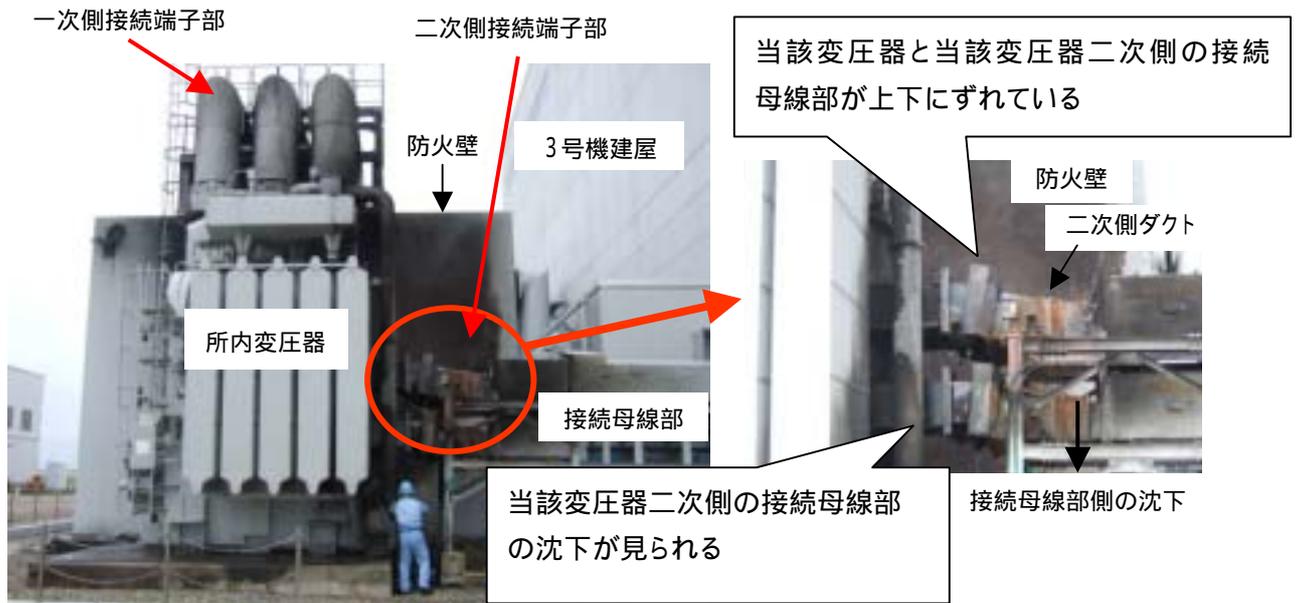
写真1 外観 / 二次側接続母線部損傷状況(冷却器側)

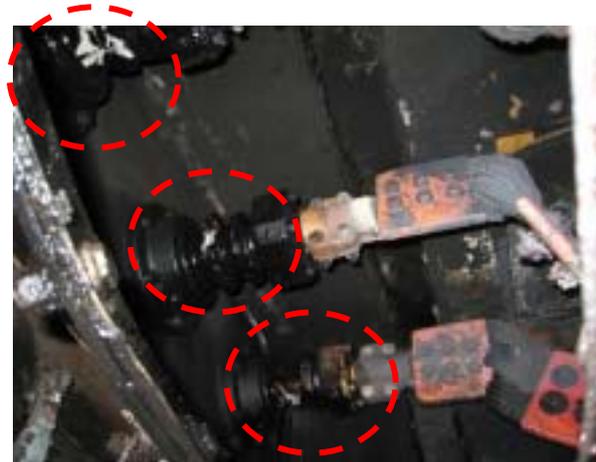
二次ブッシングは上段、下段合わせて8本(含む中性点)あるが、全てのブッシング碍管に割れがあり、特に上段W相、下段W相は中心導体が一部見える状態であり、火災鎮火後も漏油が継続していた。その他のブッシングも碍管が割れていることから漏油していたものと考えられる。

写真2 二次ブッシング碍管破損(下段)

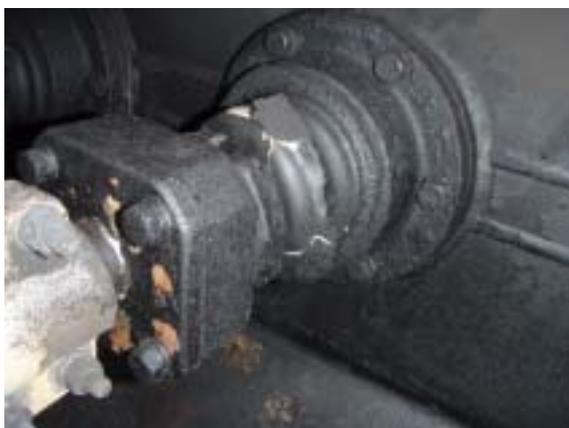
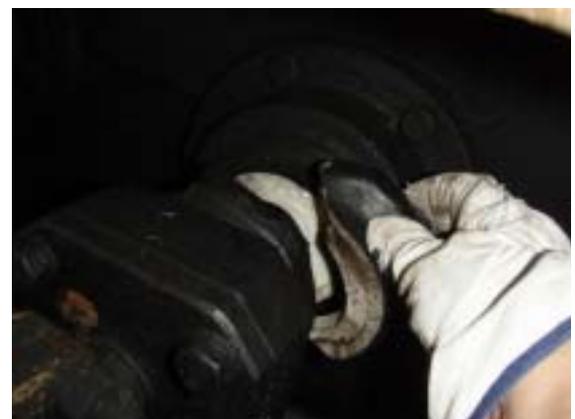
写真3 二次ブッシング碍管のひび割れ(容易に剥がれる) (上段V相)

U.V.W 相とも
ダクトが接触した
ものと推定される

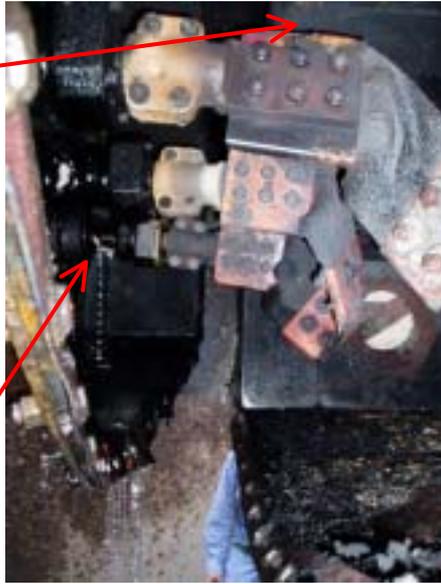
碍管破損箇所
からの漏油(W相)

写真4 二次ブッシング碍管破損と漏油(下段)

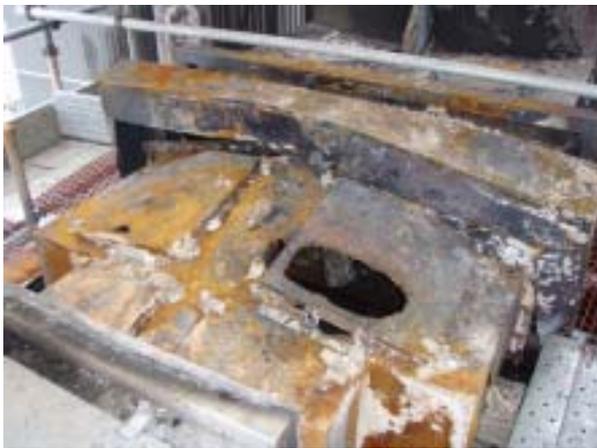
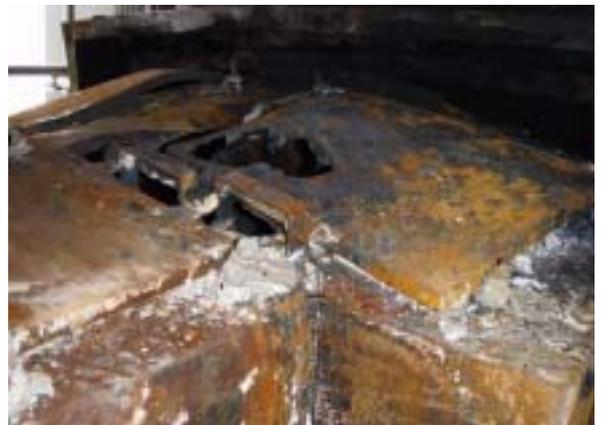
この故障電流が減衰しながらとはいえ、約6秒程度継続したことで二次側接続母線部内面は著しく損傷し、導体の溶損、ダクト上面及び側面の溶損(穴が開いた)に至ったと考えられる。その後、変圧器本体との接続部などの開口部分から着火した油が流出し、基礎面にて延焼したものと考えられる。

写真5 二次側接続母線部ダクト上面溶損穴

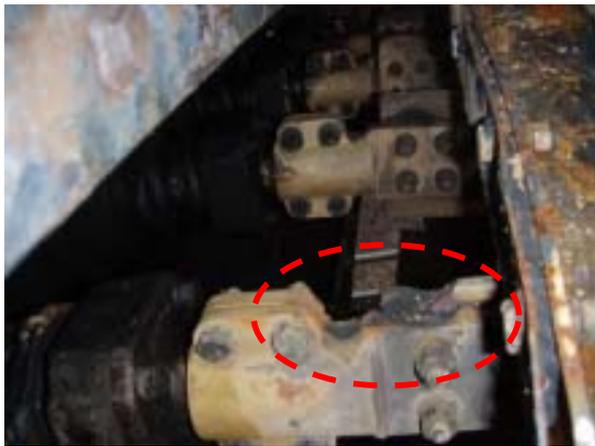
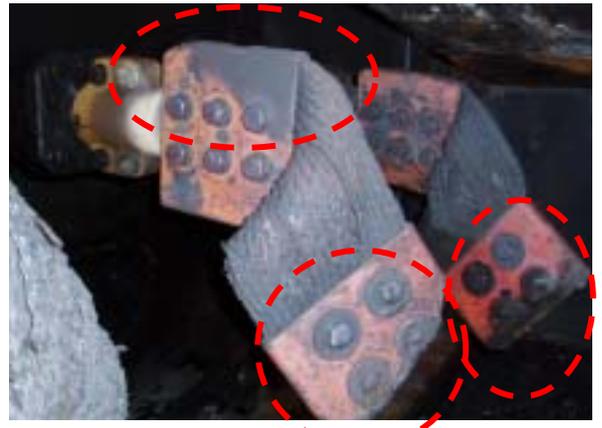
このことから、放電発生は地震により二次側接続母線部ダクトが落下した際に、ダクトがブッシング端子部と接触し三相地絡短絡を引き起こし、大電流のアーク放電が発生したものと考えられる。これを裏付けるものとして、変圧器ブッシング端子部分の導体取り付け部の上面にアーク放電によるものとみられる溶損痕があることを現場調査によって確認している。

写真6 二次側接続母線部の導体溶損

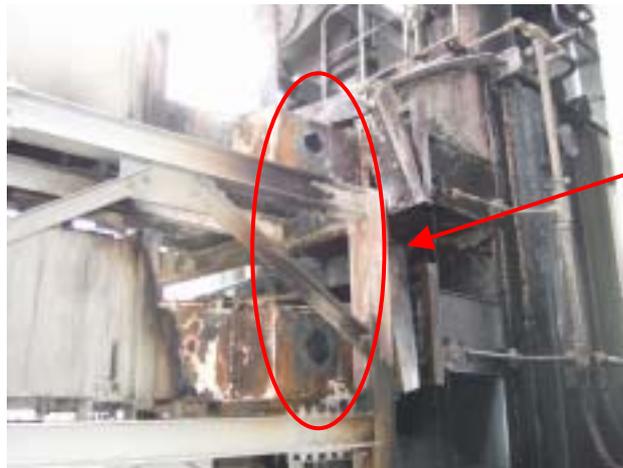
ダクト側壁に
穴あり

写真7 二次側接続母線部損傷状況(防火壁側)

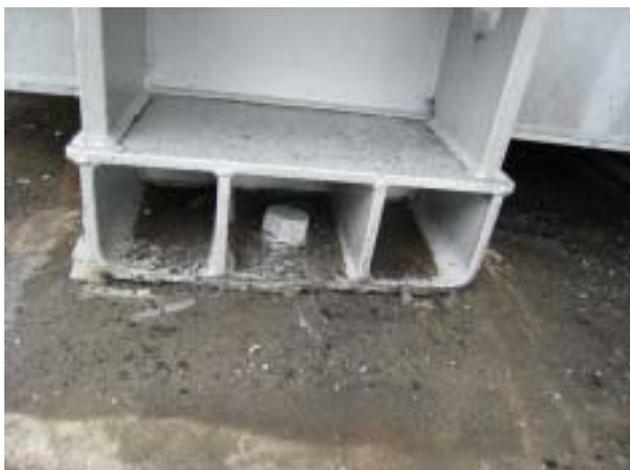
写真8 基礎ボルト頭部曲がりあり

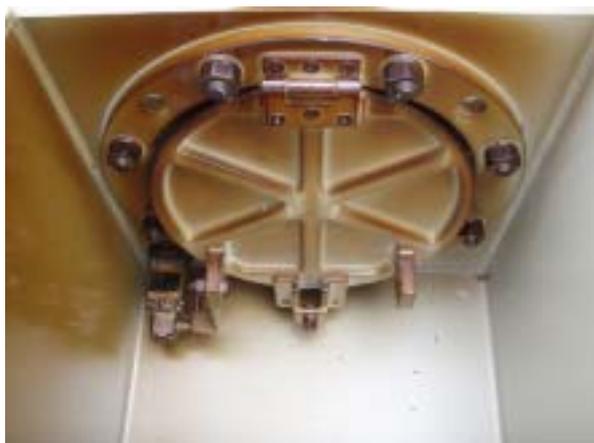
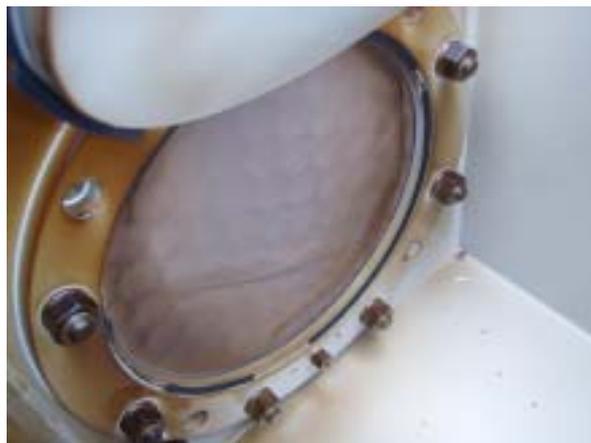
写真9, 10 放圧装置(安全ピンは破断し動作。放圧板にしわがあるが破れていない)

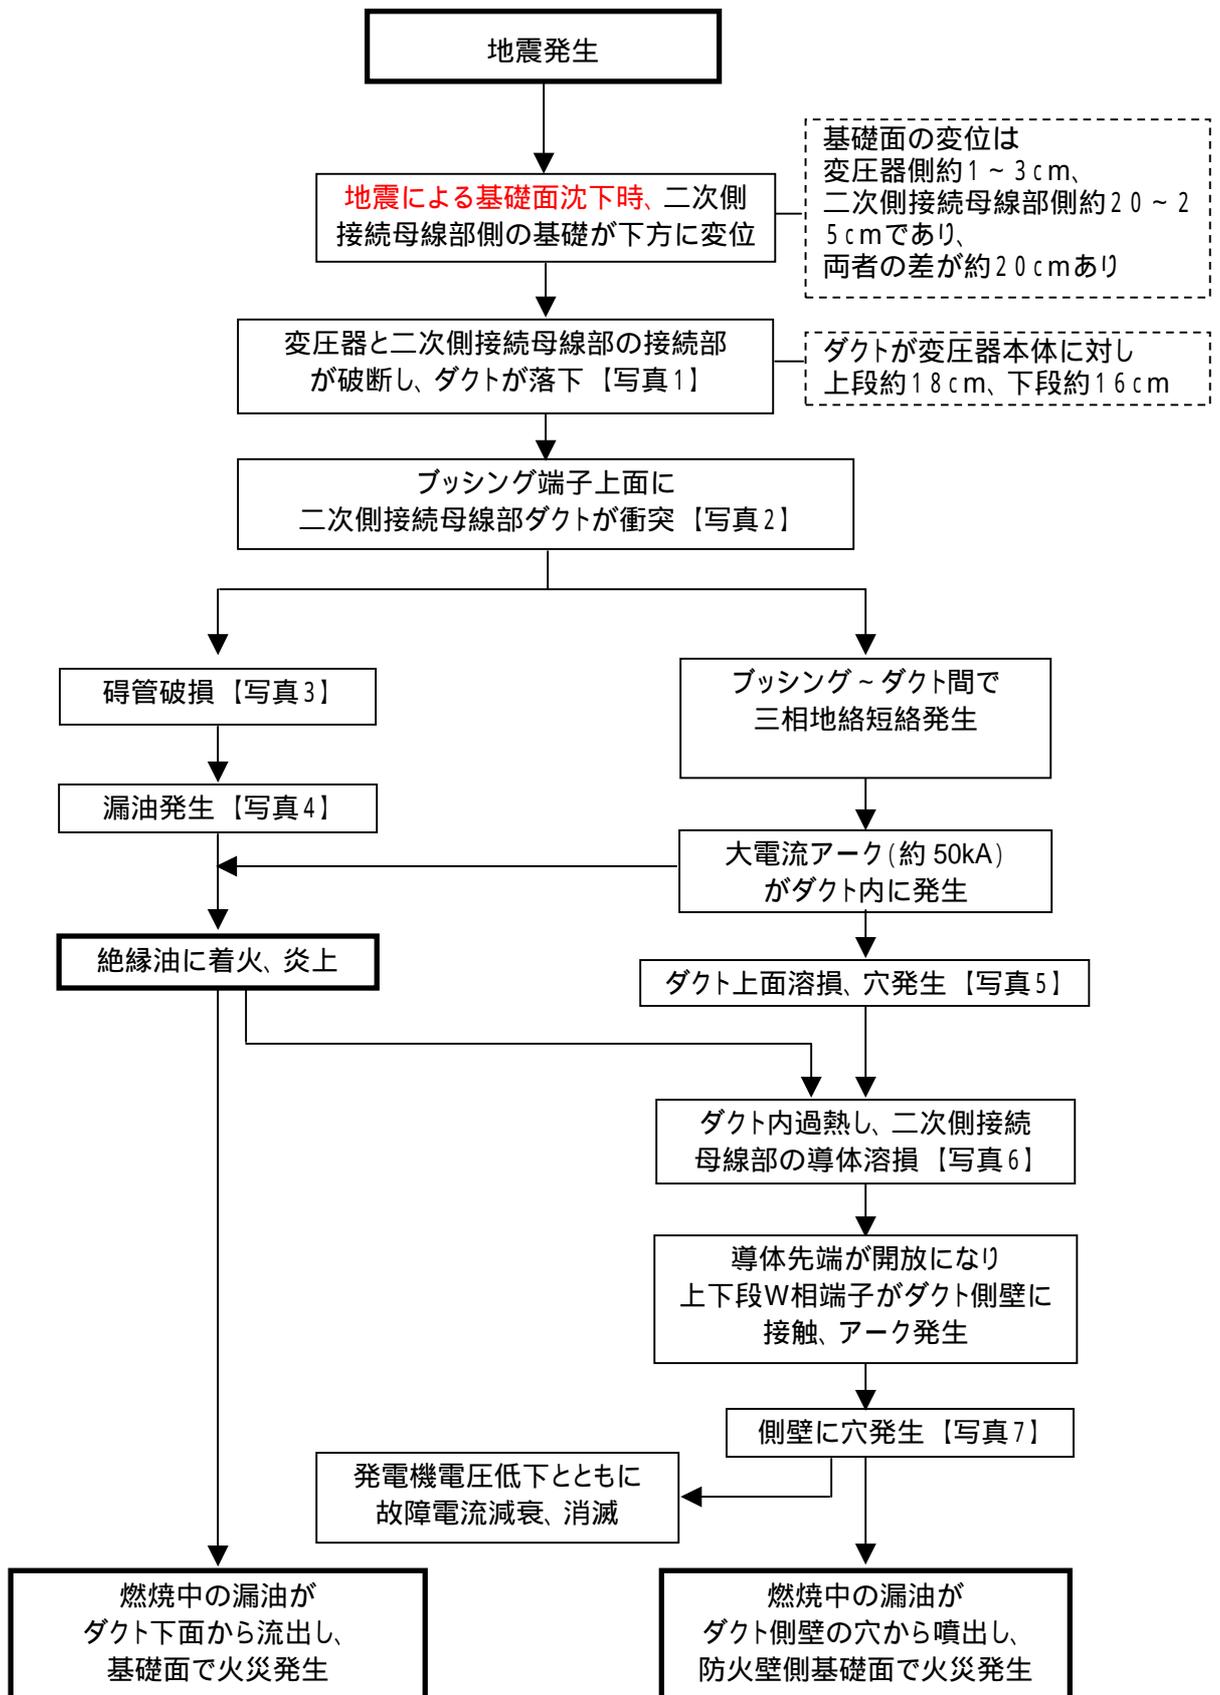
地震発生から火災発生に至るフロー(調査結果からの推定)

- (1) 今回の地震により変圧器と周囲の基礎面が沈下した際、沈下量に差が発生し、二次側接続母線部ダクトが変圧器側接続部より約16~18cm落下して変圧器二次ブッシング端子部に接触した。
- (2) この際の衝撃及び二次側接続母線部側導体の変位による下方向への引っ張りにより変圧器二次ブッシング碍管が損傷し漏油が発生した。
- (3) 加えてダクトが落下した際に、ダクトがブッシング端子部と接触し三相地絡・短絡を引き起こし、大電流のアーク放電が火種となって変圧器火災が発生した。
- (4) さらに変圧器二次側と二次側接続母線部ダクトの接続部が損傷開口したため、その部分から着火した絶縁油が基礎面上に流出し、延焼した。

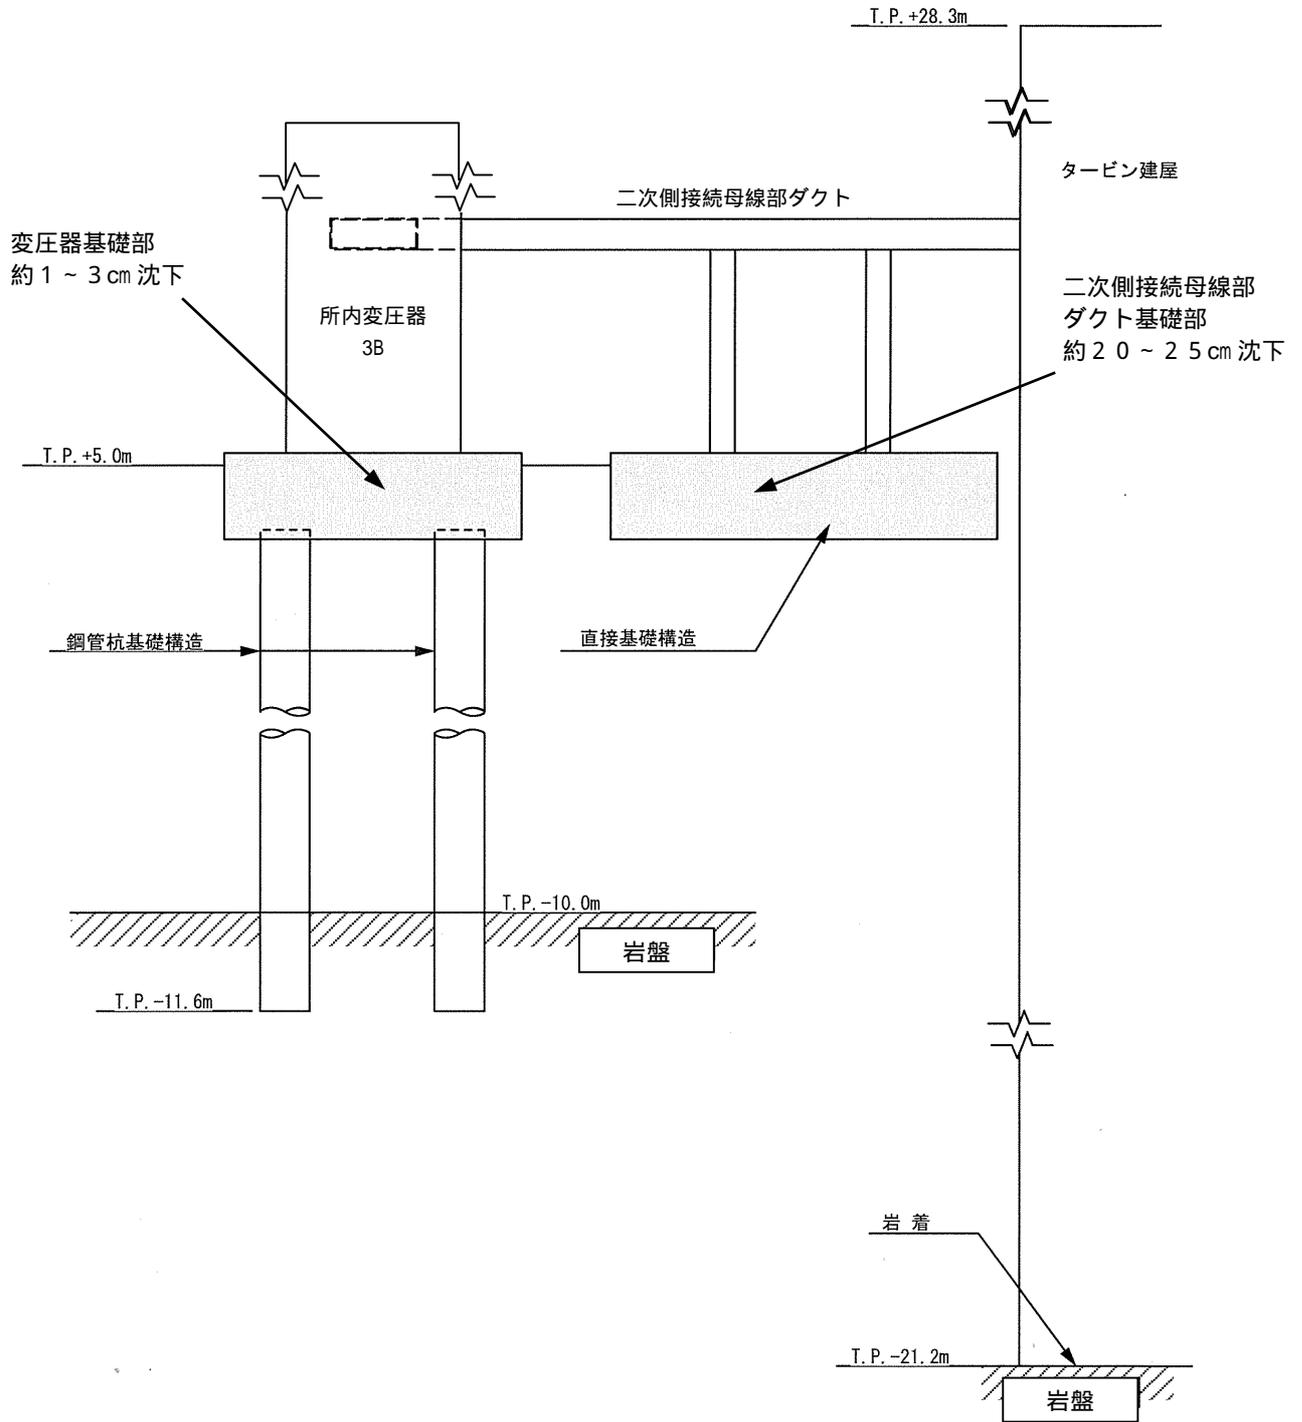
所内変圧器周辺基礎構造概念図

今回の地震により変圧器周囲の基礎面が沈下し、二次側接続母線部ダクトが変圧器本体に対し約16～18cm下がっている。変圧器本体は鋼管杭を岩盤まで打ち込んだ杭基礎構造、二次側接続母線部ダクトは直接基礎構造により支えられており、その基礎構造の違いにより地震による地盤変動によって基礎面の沈下量に差が発生したものと考えられる。

二次側接続母線部ダクトの高さは約40cm、ブッシング端子部の高さが約15cmであり、端子とダクト上面内面との間隙は約12cm程度であることから、基礎面の沈下でダクトが落下した際に、ブッシング端子部と接触すると考えられる。
