柏崎刈羽原子力発電所 タービン内部確認状況について

平成19年10月25日
東京電力株式会社
柏崎刈羽原子力発電所

6号機タービン内部確認状況

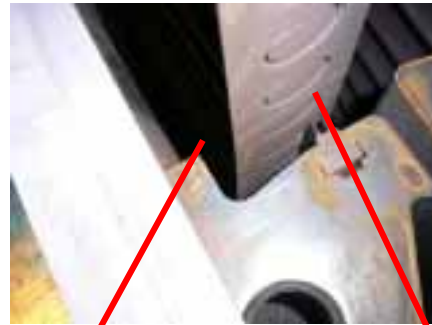
第11段タービン側ダイヤフラム 第14段タービン側シュラウドリング

低圧(A)タービン動翼および静翼の接触痕(光沢のみ)

低圧タービン	部位	段落数	
		タービン側	発電機側
静翼	ダイヤフラム	タービン側	10,11,12
		発電機側	10,11,12
	ラジアル スピルストリップ	タービン側	10,13,15
		発電機側	10,15
動翼	シュラウド	タービン側	10,11,12,14,15
		発電機側	10,11,14,15

動翼と静翼の接触の程度は軽微であり、機能(振動防止等)に影響するものではないが、念のため今後詳細点検時に非破壊検査を実施する予定。

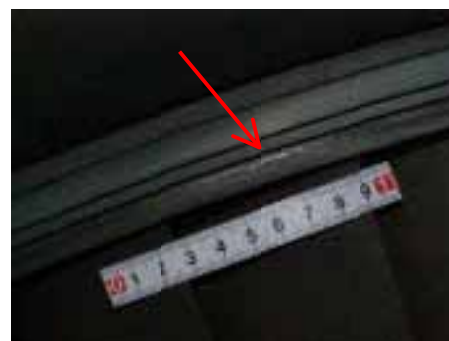
第9段発電機側ダイヤフラム

高圧タービン動翼および静翼の接触痕(光沢のみ)

高圧タービン	静翼	部位	段落数	
			タービン側	発電機側
		ダイヤフラム	タービン側	1,3,4,9
			発電機側	4,9
		ラジアル	タービン側	2,5
		スピルストリップ	発電機側	2,5,7,8,9
			タービン側	2,3,5
		動翼	シュラウド	タービン側
			発電機側	1,5,6,7,8,9

動翼と静翼の接触の程度は軽微であり、機能(振動防止等)に影響するものではないが、念のため今後詳細点検時に非破壊検査を実施する予定。

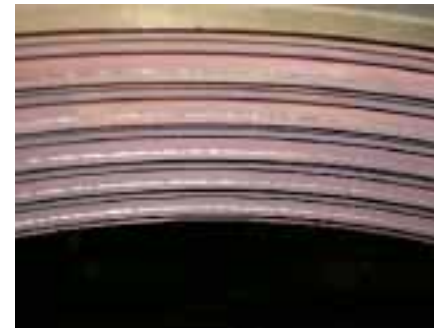
No.2グランドパッキン

主タービングランドパッキン, 油切りフィン接触痕

グランドパッキン、油切りフィンとも接触の程度は軽微であり、機能(漏えい防止)に影響するものではなく、手入れもしくは部品交換にて復旧する予定。

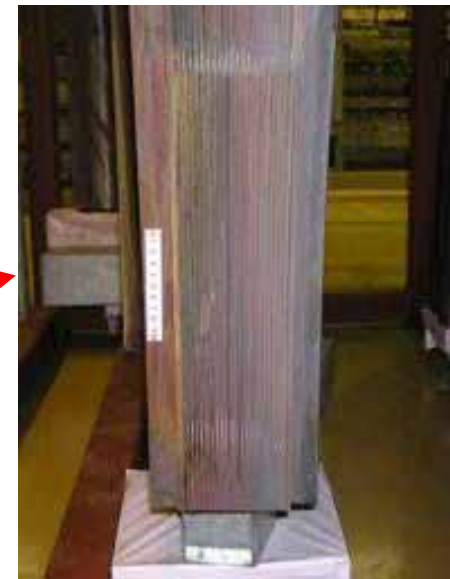
第16段発電機側

主タービン低圧(A)ダイヤフラムノズルパッキンの接触痕

ノズルパッキンの接触の程度は軽微であり、機能(漏えい防止)に影響するものではなく、手入れもしくは部品交換にて復旧する予定。

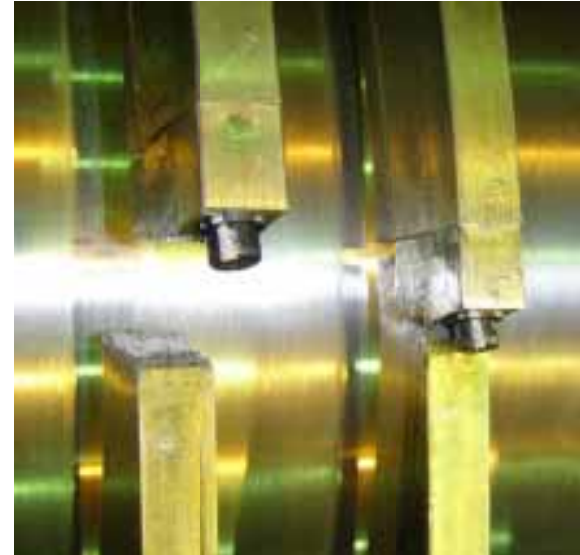
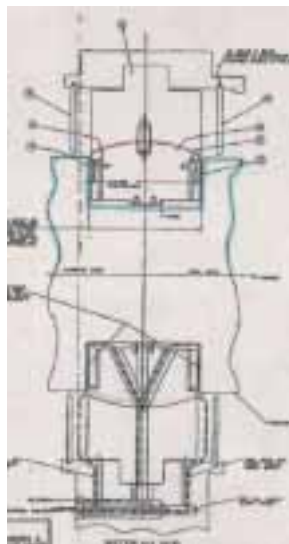
主タービンスラスト軸受オイルシールリングの割れ

オイルシールリングの一部に割れが見られる。機能(潤滑油を均等に分ける)に影響するものではないが、今後、新規取替にて復旧する予定。

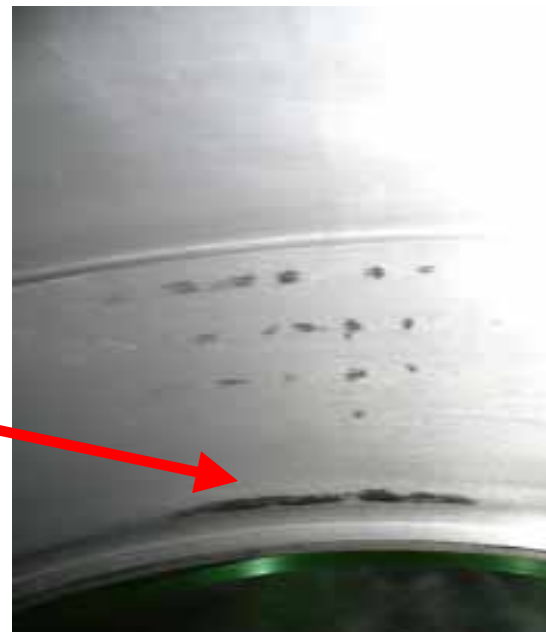
No.3軸受メタル(代表例)

No.1,2,3,4軸受メタルの接触痕

ロータシャフトと軸受メタルの接触の程度は軽微であり、機能(シャフトと軸受の潤滑)に影響するものではなく、手入れにて復旧する予定。
