柏崎刈羽原子力発電所 7号機

タービン建屋 1階大物搬入口付近（管理区域）での火災発生
にかかると原因および再発防止対策について

平成20年12月

東京電力株式会社

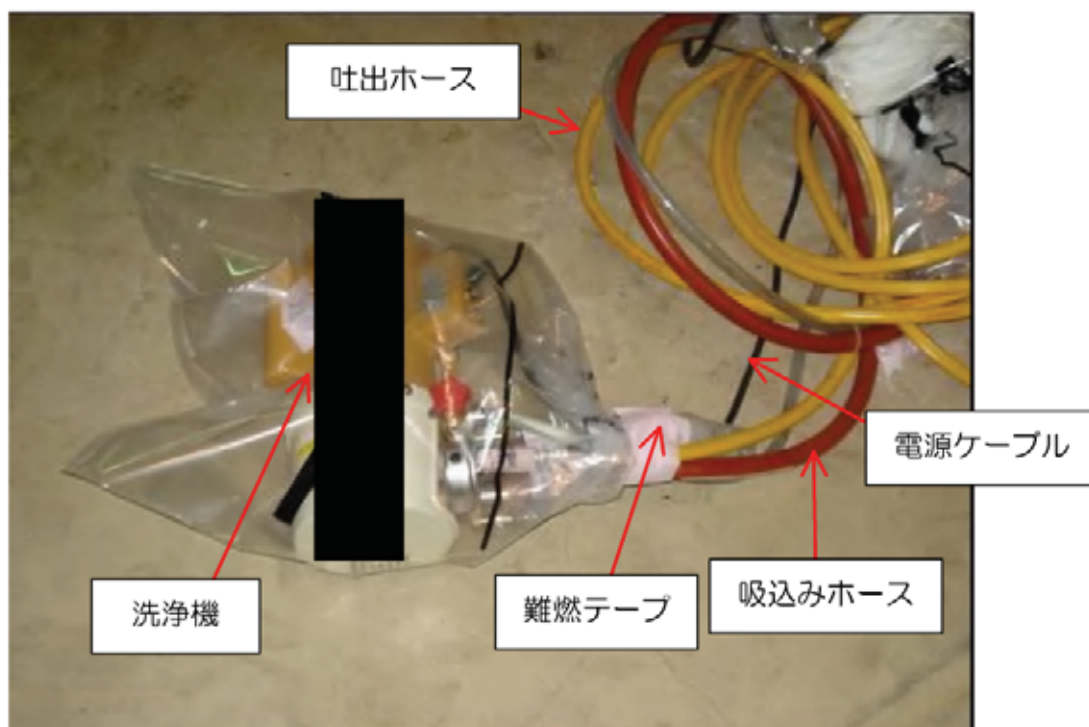
ビニールで養生された洗浄機

- ・ 危険物取扱作業近傍での電気機器は、発電所で工事を実施する場合の遵守事項等を定めた「工事共通仕様書」に基づいて防爆構造機器である必要があったが、今回の作業で使用されていた洗浄機は防爆構造機器ではなかった。
- ・ 当該洗浄機の取扱説明書には、プラスチック製の洗浄機の収納箱を水槽にし、そこに洗浄機の吸水ホースを差し込んで使用するイラストが記載されていた。
- ・ 同型の洗浄機をビニール養生し、洗浄液に替えて水道水にて当該作業時と同一の使用状況を再現したところ、ビニール養生内の洗浄機下部に少量の水滴が確認された。また、電源「入」操作時には洗浄機モータの空気取り入れ口から見て内部に火花の発生が確認された。負荷電流を測定した結果、最大で8.9 A（定格：8.6 A）であることが確認された。
- ・ 電工ドラムの負荷としては2台の洗浄機と油圧式昇降装置（定格：13.2 A）があり、洗浄作業時に昇降装置が動作していない状態であっても、2台の洗浄機を使用すると電工ドラムの容量（15 A）を超過することが確認された。

火災が発生した原因は、危険物（洗浄液）の取扱に対する認識不足により、防爆構造機器ではなくシール性能が完全ではない洗浄機をビニール養生して使用し、危険物（洗浄液）を噴射してロータを洗浄したため、当該洗浄機の電源を投入した際にモータ付近から発生した火花が洗浄機のビニール養生内にたまった洗浄液に引火し、発火したものと推定される。

- ・ 危険物を取扱う場合は、「火気厳禁危険物使用チェックシート」を使用するなど、工事共通仕様書等に定める事項の遵守を再徹底する。
- ・ 防爆構造機器使用判断フローに基づき、必要な場合は防爆構造機器の使用を再徹底する。
- ・ 多量(指定数量の1/5以上)の危険物取扱に先立ち、当社に対して危険物の使用目的・種別・使用方法・使用量・場所および危険物を取扱う3H(初めて、変更、久しぶり)作業に該当するかどうかについての事前申請を的確に実施する。

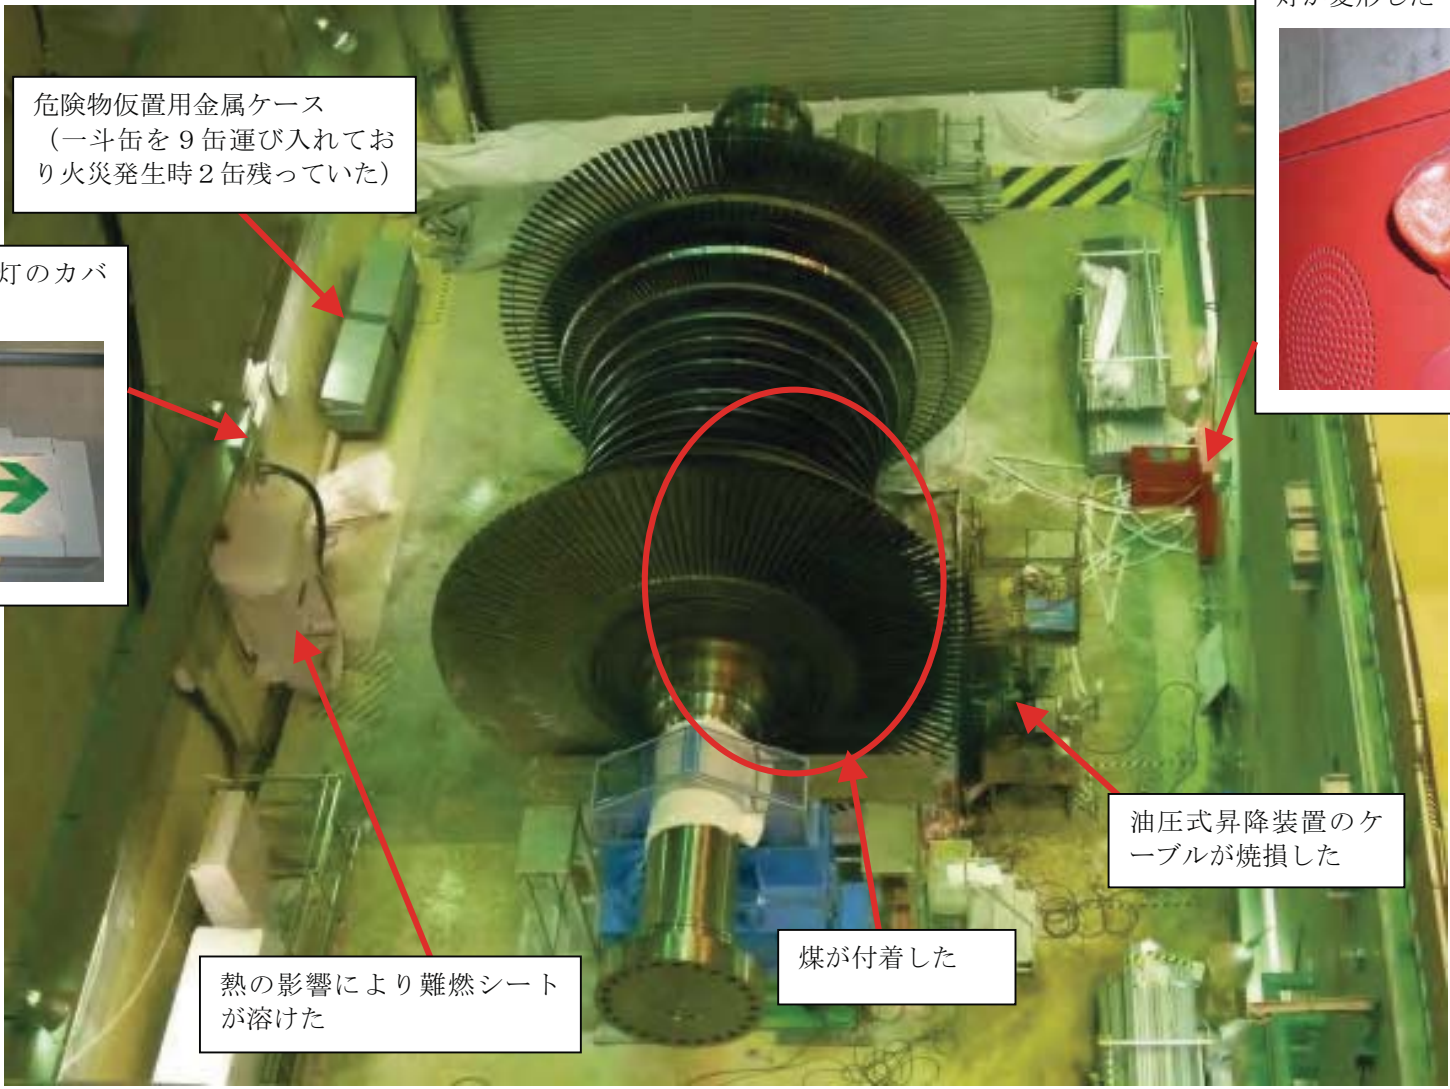
鎮火後の状況 (1 / 3)

- ・ ロータ下部の洗浄に使用していた洗浄機（以下、当該洗浄機という。）の焼損が激しく、洗浄液容器と洗浄機を養生したビニール養生は焼失していた。
- ・ 当該洗浄機近傍のロータの発電機側ブレードには煤が付着していた。
- ・ 油圧式昇降装置の当該洗浄機側に垂れ下がったケーブルが焼損していた。
- ・ 電工ドラムの当該洗浄機側は養生が焼損していた。
- ・ 当該洗浄機近傍の床塗装についても黒く焦げていた。
- ・ 作業エリア近傍の消火栓表示灯が熱により変形していた。
- ・ ロータを挟んで当該洗浄機と反対側の難燃シートが溶けるとともに、避難誘導灯カバーが熱により変形していた。

危険物仮置用金属ケース
 (一斗缶を9缶運び入れてお
 り火災発生時2缶残っていた)

熱の影響により消火栓の表示
 灯が変形した

油圧式昇降装置のケ
 ーブルが焼損した

煤が付着した

熱の影響により難燃シート
 が溶けた

- ・ 低圧タービン（A）ロータ表面には火災による煤が付着していることから、ブラストによる除去を12月3日までに実施した。また、当該ロータの健全性確認における洗浄方法をスチーム洗浄に変更した。
- ・ 今回の消火活動で使用した消防設備（消火器、消火栓等）を11月23日までに復旧した。

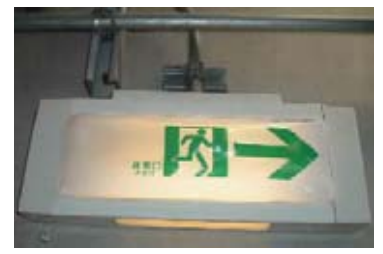
熱の影響により誘導灯のカバ
 ーが変形した

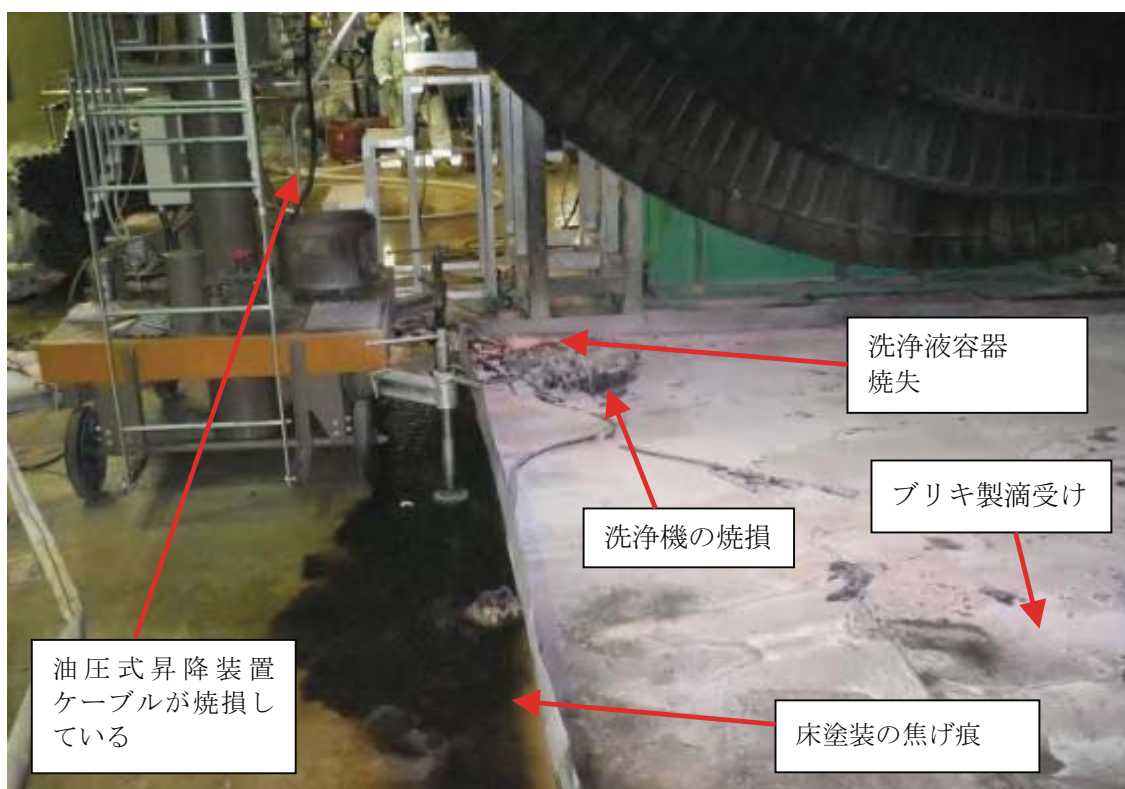
作業エリアの状況（低圧タービン（A）ロータ下部①）

- ・ 炎は当該洗浄機近傍からロータ下部のブリキ養生（ブリキ製滴受け）内に溜まっていた洗浄液全体（当該洗浄機近傍に多く溜まっていた）に広がった。
- ・ 当該洗浄機廻りに消火器を2本使用した時点で火の勢いはかなり衰えたが、さらに2箇所の屋内消火栓から放水するとともに2本の消火器を使用して消火した。
- ・ 発火後、一瞬タービン上部まで火柱があがったが、その後、炎はロータ中心程度の高さで5分程度燃え続けた。

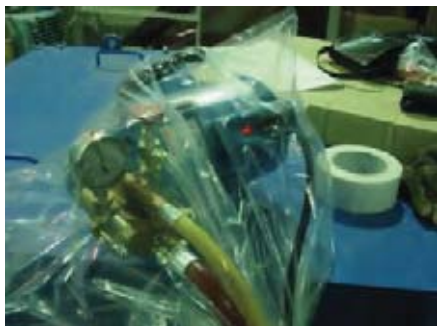
ビニールによる養生状態

洗浄機運転中の極微量の滴下兆候およびビニール養生内部が湿った状態になったことから、ビニール養生内に洗浄液または洗浄液が気化したものが入り込める状態であったことがわかった。

また、電源「入」操作時に火花が発生することもわかったことから、これらが要因となり発火する可能性が確認された。

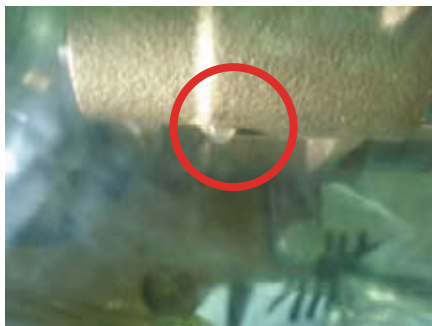
滴下状態

- ①温度や電流値の変化に異常は認められなかった。また、電工ドラムのブレーカは落ちなかったが2台運転時の合計が電工ドラムの定格容量（15A）を超えていることからいつ落ちてもおかしくない状況であったと考えられる。
- ②洗浄機の運転中に1台のポンプではビニール養生の中で水の滴下（1滴）が確認された。また、15分間運転した後では両方の洗浄機においてビニール養生内部に湿気が確認された。
