ひび割れ調査図（展開図）	建屋名	5号機原子炉建屋	階数	地下4階 1/4	部位	耐震壁 R1通り・R3通り・R9通り
--------------	-----	----------	----	----------	----	--------------------

## 損傷一覧表 5号機非常用取水路

添付資料 7 5号機タービン建屋耐震壁における補修の検討を目的とした  
ひび割れ深さ調査結果

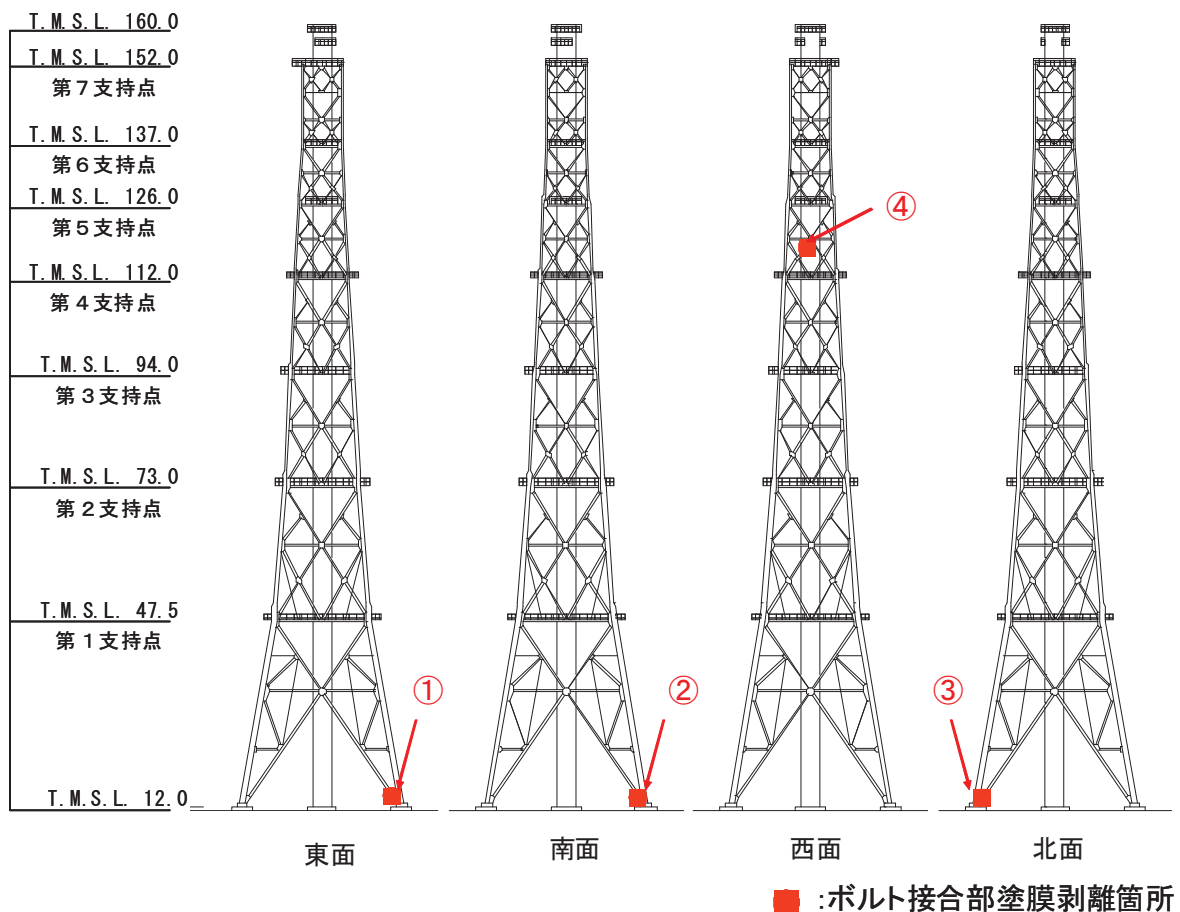
付図-4.1 ボルト接合部塗膜剥離箇所

5号機排気筒の点検において、支持鉄塔接合部の塗膜剥離が4箇所確認された。当該箇所においてハンマリング（打診試験）を実施した結果、1箇所の接合部で異音を確認した。そのため、異音を確認したボルト接合部の取替時に詳細点検を実施した。

5号機排気筒の支持鉄塔において、ボルト接合部の塗膜剥離が確認された箇所を付図-4.1に示す。また、塗膜剥離の状況写真を付図-4.2に示す。

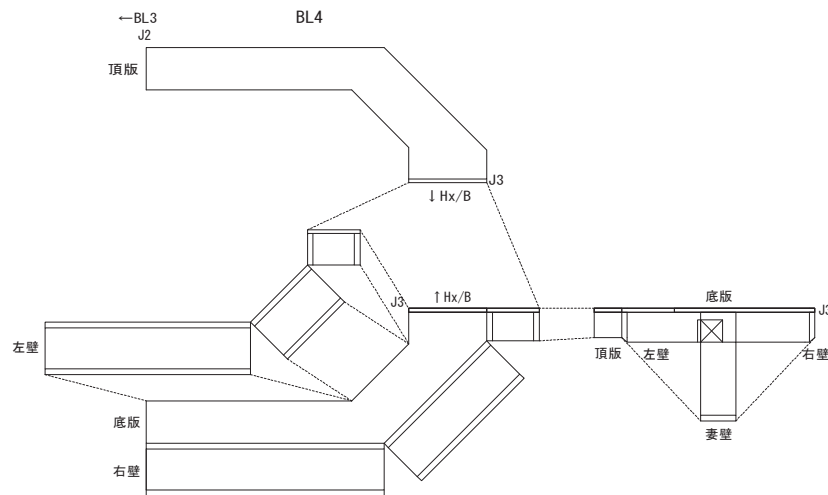
損傷展開図 5号機原子炉補機冷却系配管ダクト (A系)

部位	損傷No	損傷種類	諸元			今回の地震以前の点検による 確認の有無	備考
			延長(m)	幅(mm)	面積(m <sup>2</sup> )		
A系	1	剥離・剥落	-	-	0.14	無	形状□0.72m×0.20m,t=1cm 平成13年度 断面修復箇所
	2	剥離・剥落	-	-	0.06	無	形状□0.30m×0.20m,t=1cm

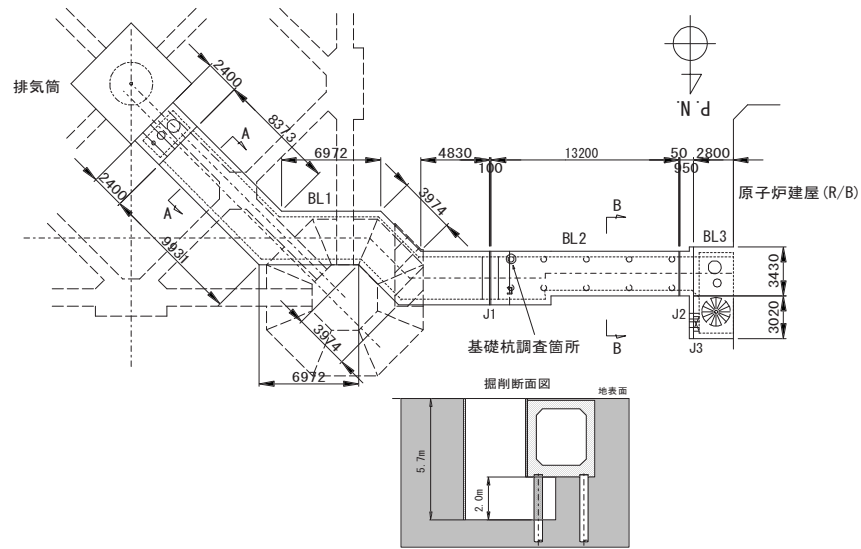
損傷展開図 5号機非常用ガス処理系配管ダクト

損傷No	損傷種類	諸元			今回の地震以前の点検による 確認の有無	備考
		延長(m)	幅(mm)	面積(m <sup>2</sup> )		
1	ひび割れ	9.3	0.1	-	無

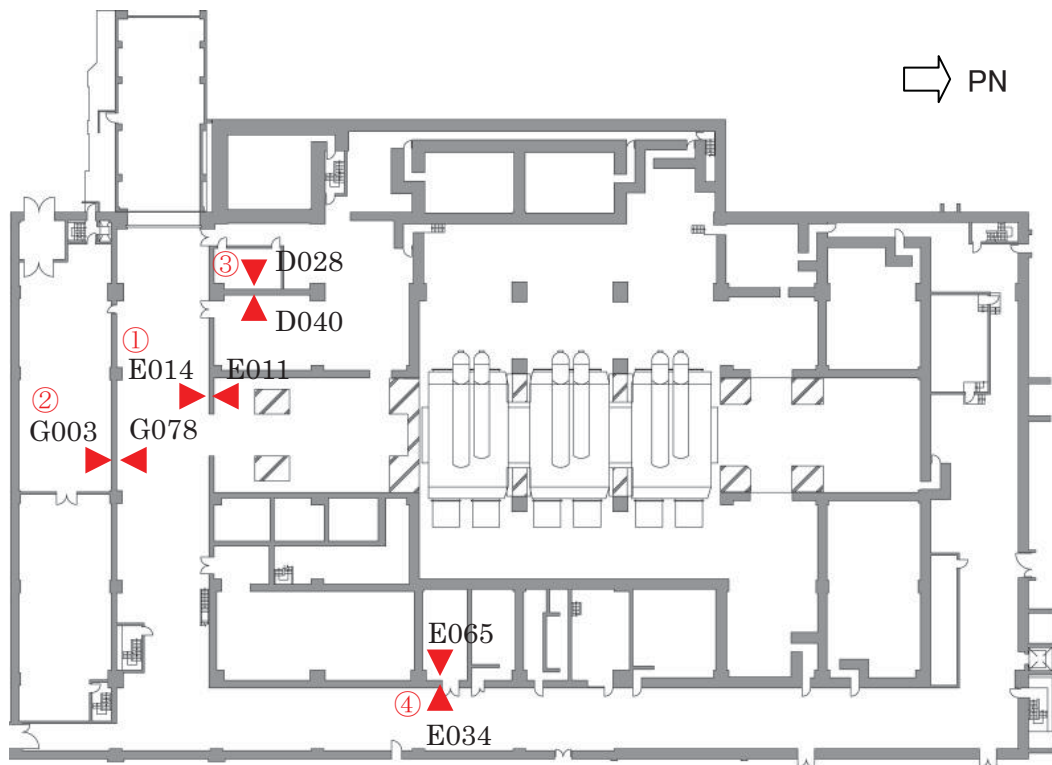
付図-7.1 ひび割れ深さ調査箇所図 (タービン建屋1階)

ひび割れ深さの調査箇所は、5号機タービン建屋耐震壁における、本地震によって発生したことが否定できないひび割れから、以下の観点でひび割れ深さ調査対象を抽出し、4組（8本）でひび割れ深さ調査を実施した。

- 1) 平成 21 年 7 月 29 日に行われた、5号機の建物・構築物の設備健全性に係る点検の実施状況に関する立入検査および専門家による現地調査において、指摘を頂いた箇所（番号：①）
- 2) 壁の両面に同一方向で発生しているひび割れを抽出し、そのうち、ひびわれ幅が両面ともに 0.2mm 以上である箇所（番号：②～④）

番号	階数	位置	壁厚 (mm)	ひび割れ 番号	ひび割れ幅 (mm)	ひび割れ長さ (m)
①	1 階	T3-TD~E	600	E011	0.4	2.8
				E014	0.1	3.0
②	1 階	T2-TE~F	600	G003	0.4	3.3
				G078	0.3	3.0
③	1 階	TC-T3~4	600	D028	0.2	2.3
				D040	0.2	4.0
④	1 階	TH-T5~6	900	E034	0.2	2.0
				E065	0.3	1.5

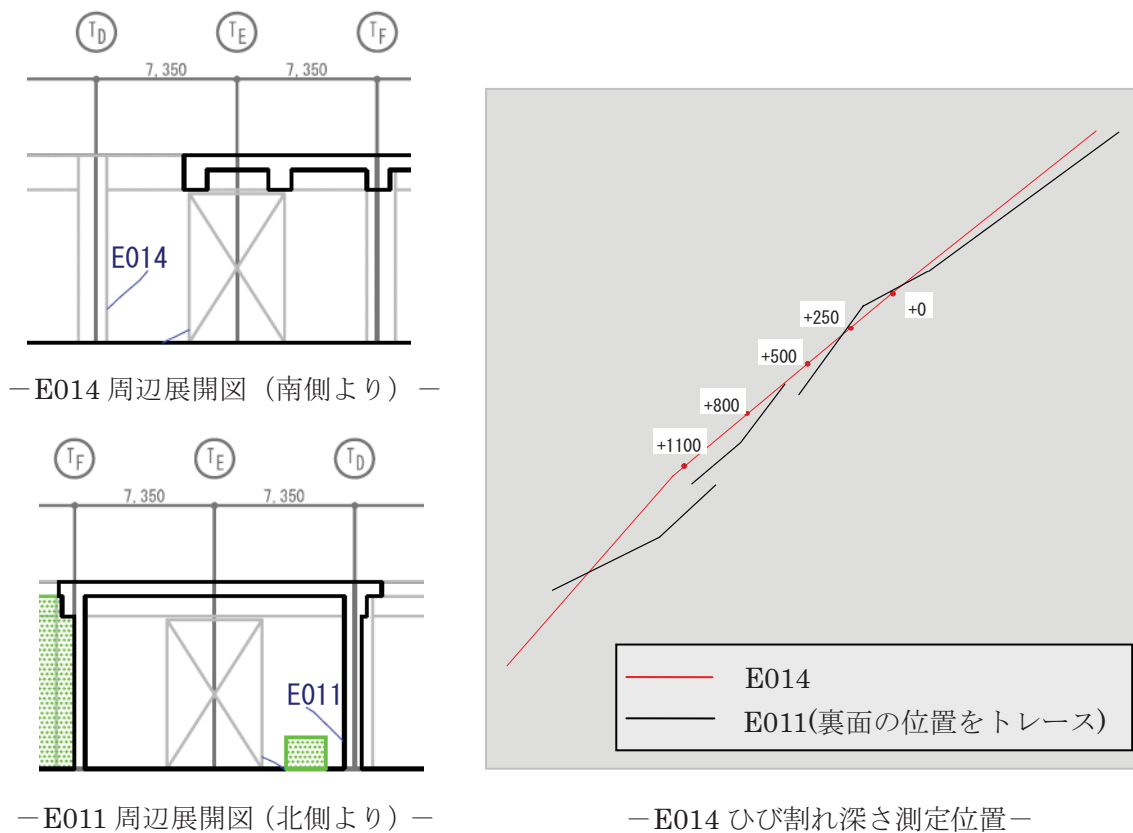
付図－7.8 ひび割れ深さ測定位置図

(1) No.①：ひび割れ「E011」「E014」のひび割れ深さ調査

測定ポイント	壁厚 (mm)	ひび割れ深さ (mm)	貫通の有無
+0	600	600	貫通
+250		600	貫通
+500		600	貫通
+800		600	貫通
+1100		600	貫通

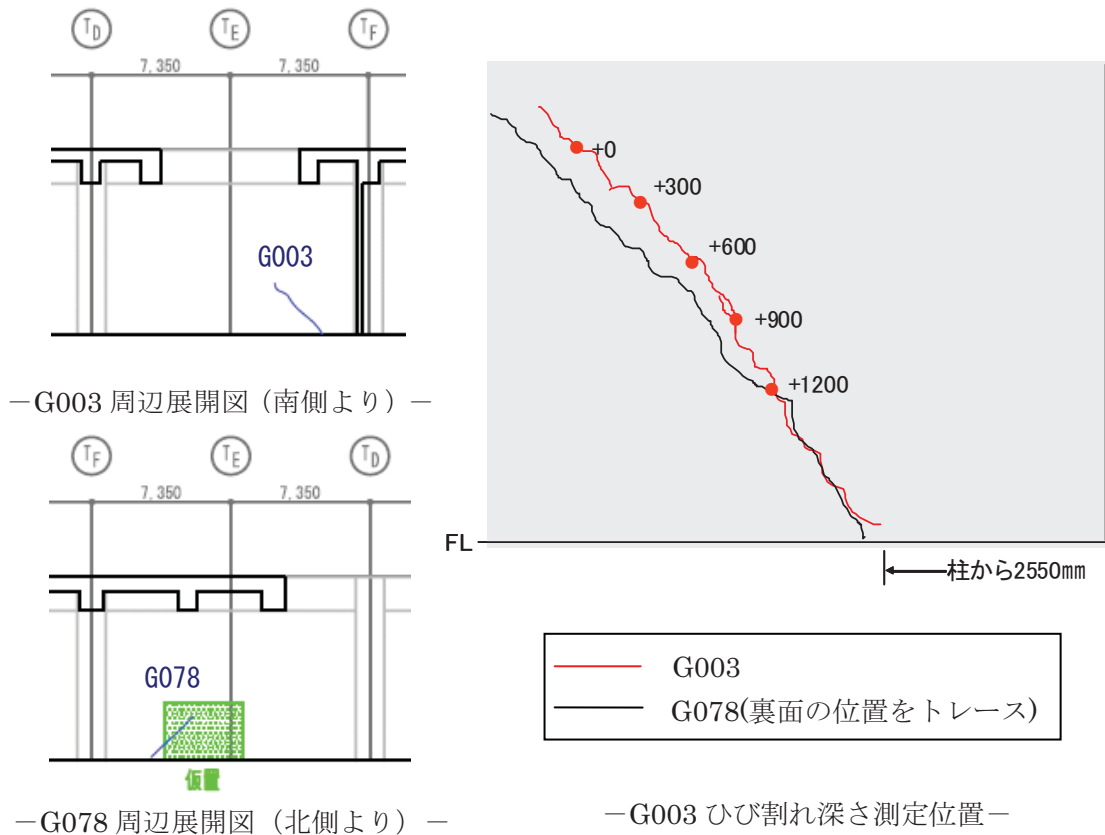
付図-7.9 ひび割れ深さ測定位置図

(2) No.② : ひび割れ「G003」「G078」のひび割れ深さ調査

測定ポイント	壁厚 (mm)	ひび割れ深さ (mm)	貫通の有無
+0	600	600	貫通
+300		600	貫通
+600		600	貫通
+900		600	貫通
+1200		600	貫通

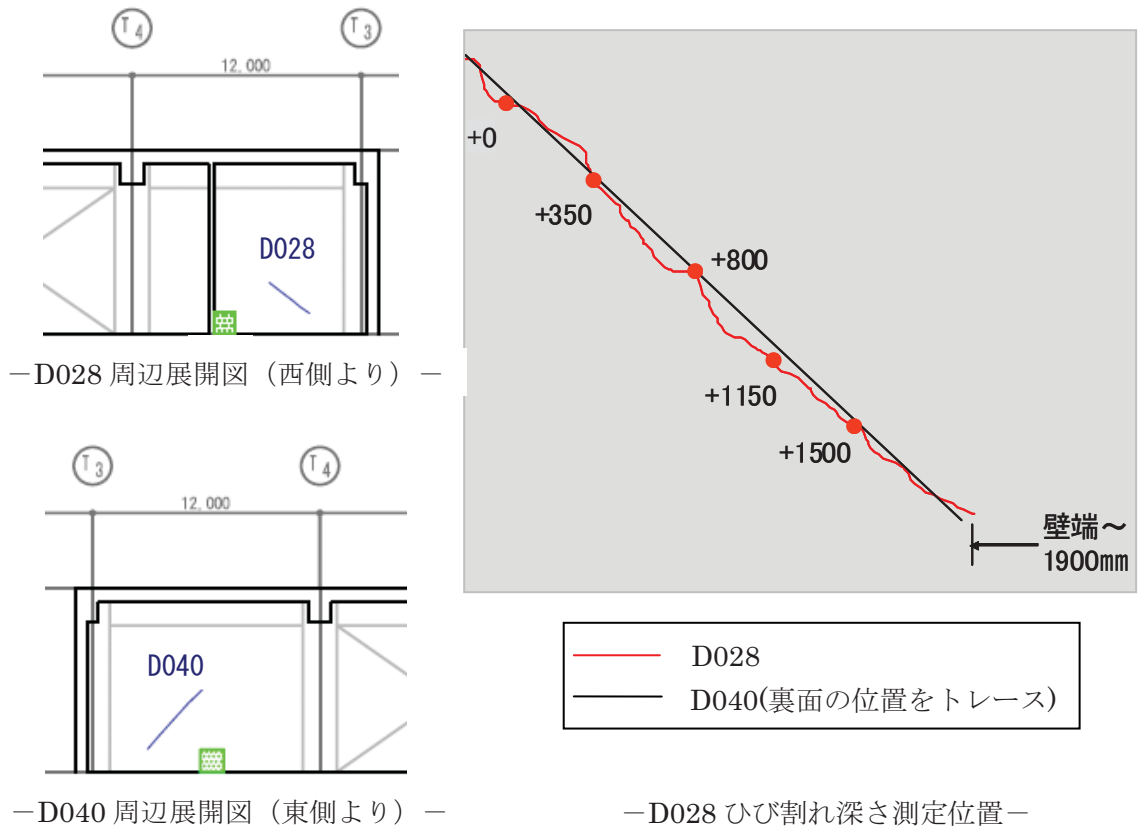
付図-7.10 ひび割れ深さ測定位置図

(3) No.③ : ひび割れ「D028」「D040」のひび割れ深さ調査

測定ポイント	壁厚 (mm)	ひび割れ深さ (mm)	貫通の有無
+0	600	600	貫通
+350		600	貫通
+800		600	貫通
+1150		600	貫通
+1500		600	貫通

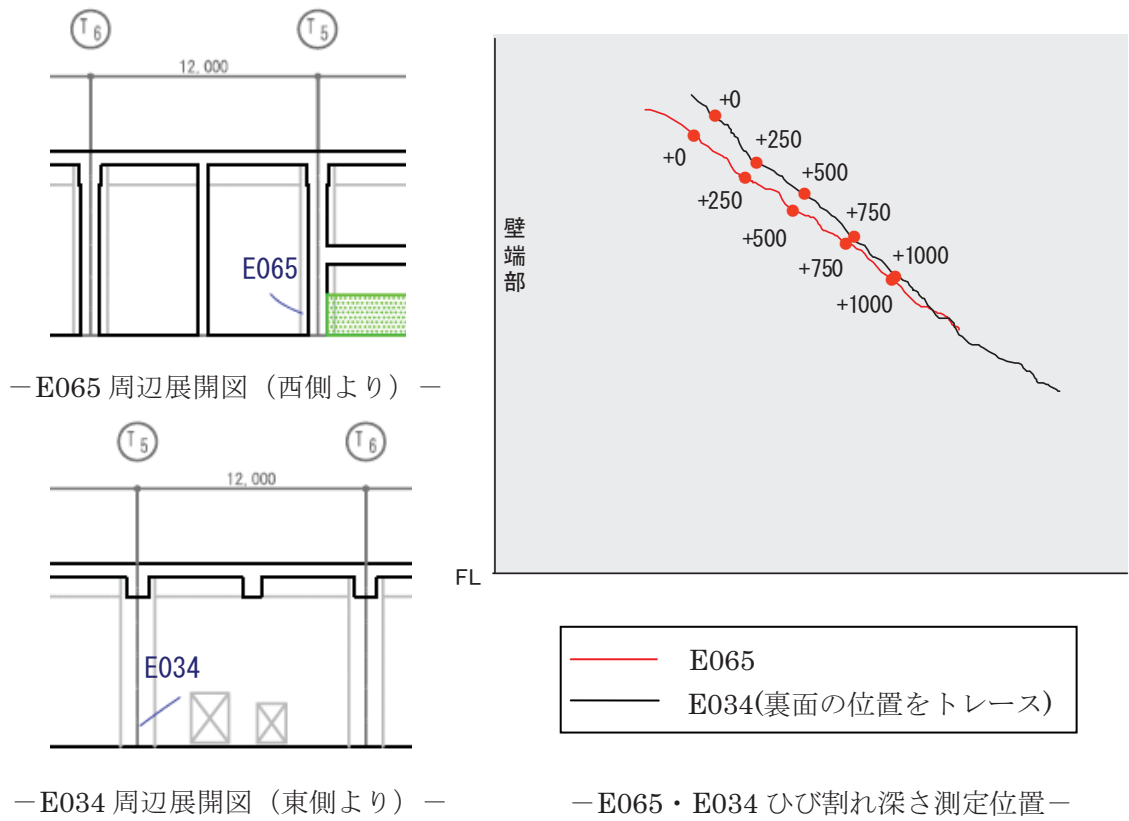
付図-7.11 ひび割れ深さ測定位置図

(4) No.④ : ひび割れ「E065」「E034」のひび割れ深さ調査

測定ポイント	壁厚 (mm)	ひび割れ深さ(mm)		貫通の有無
		E065	E034	
+0	900	359	232	なし
+250		900	900	貫通
+500		900	900	貫通
+750		900	900	貫通
+1000		900	900	貫通

※：ひび割れ「E065」側からひび割れ深さ測定を実施した際に、測定ポイント+0において貫通が確認されなかったため、「E034」側からも測定を実施した。
