ポンプおよび弁の溶接継手についての供用期間中検査計画の
管理状況調査について（最終）

平成 22 年 12 月 15 日

東京電力株式会社

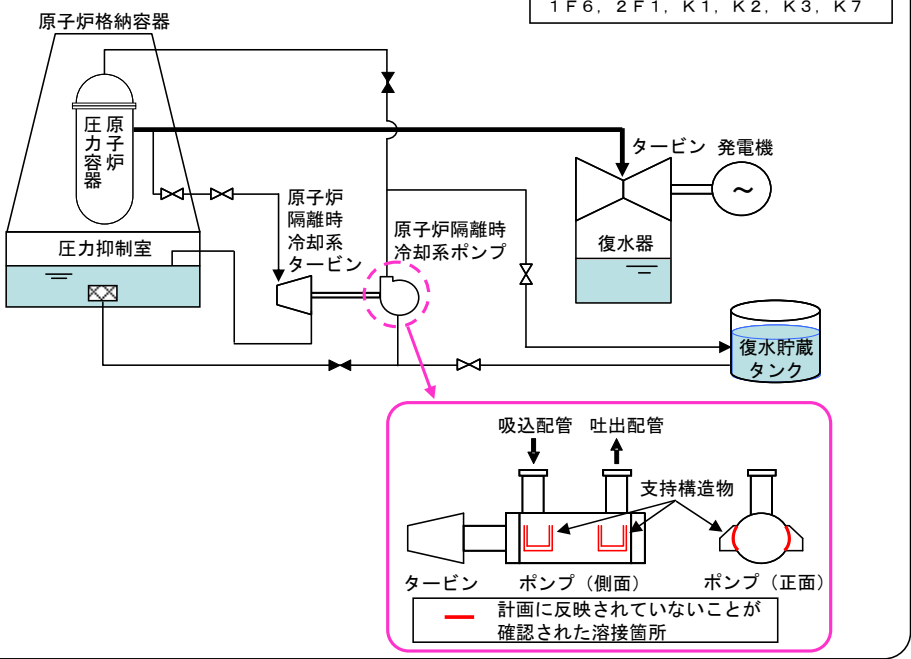
【 RCIC (原子炉隔離時冷却系) 】

(1) R C I Cポンプ支持部材取付け溶接継手の原因について

福島第一原子力発電所6号機および福島第二原子力発電所1号機については、規格改訂時においてI S I計画に反映する際に、当該ポンプの溶接継手をI S I計画に反映したものの、当時のI S I担当者の規格の改訂内容に対する認識が不足していたため、ポンプの支持部材として計上するところ、R C I C配管の支持部材として計上していた。

また、当時使用していた検査計画(I S I 10年計画)のフォーマットが、現在のように配管、ポンプと細分化されていなかったため、フォーマットを変更せずに、カテゴリを間違えて計上してしまったと思われる。(福島第一原子力発電所6号機は平成14年頃、福島第二原子力発電所1号機は平成16年頃)

一方、柏崎刈羽原子力発電所1号機、2号機、3号機、7号機については、JEAC4205-2000適用(柏崎刈羽原子力発電所1号機は平成17年、柏崎刈羽原子力発電所2号機は平成17年、柏崎刈羽原子力発電所3号機は平成18年、柏崎刈羽原子力発電所7号機は平成15年)に当たっての切替検討において、当時のI S I担当者の規格の改訂内容に対する認識が不足していたため、R C I Cポンプ支持構造物を検査カテゴリF-A(支持構造物)としてのみI S I計画に計上することで規格要求を満足できると考え、検査カテゴリC-C(支持部材取付け溶接継手)として当該溶接継手箇所をI S I計画へ計上しなかった。

なお、ポンプに同様の溶接箇所を有する柏崎刈羽原子力発電所6号機等の他号機においては、適切にI S I計画に計上されていたことから、水平展開ができていなかった。

1F6, 2F1, K1, K2, K3, K7

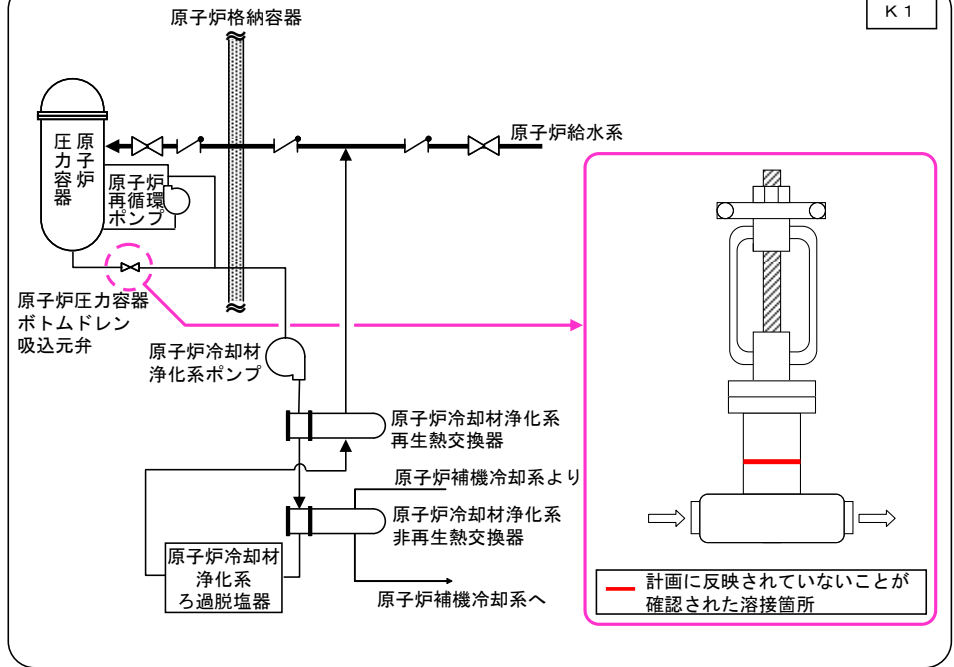
【 CUW (原子炉冷却材浄化系) 】

(4) CUW系弁耐圧部分溶接継手の原因について（柏崎刈羽1号機）

その後、溶接検査対象外の弁についても I S I 対象として順次反映していたが、当該弁については、大型弁ではないこと、および弁は一般的に鋳物の一体構造であることから、弁箱に溶接継手箇所はないという先入観があり、設備図書を適切に確認しなかったことから、I S I 計画に反映できなかった。

また、当該弁は平成 7 年に取替工事を実施しているが、弁の仕様に変更がなかったため、I S I 計画に変更はないと思込み、I S I 計画に反映されなかった。

なお、同型の弁を有する福島第二原子力発電所 3 号機等の他号機においては、適切に I S I 計画に計上されていたことから、水平展開ができていなかった。

K1

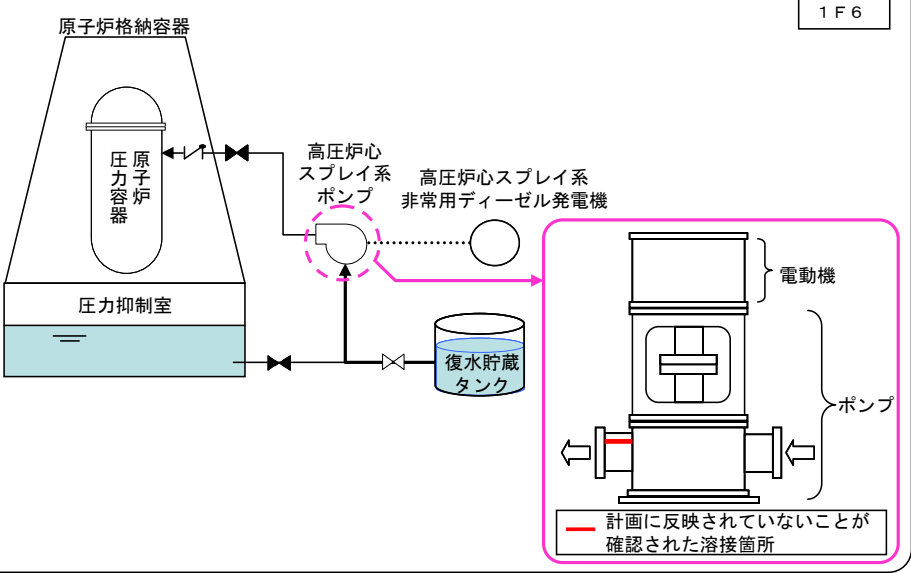
【 HPCS (高圧炉心スプレイ系) 】

(2) HPCSポンプケーシング溶接継手の原因について（福島第一6号機）

ISI計画を策定する際、当該ポンプの溶接線箇所数を把握するため調査を実施した。しかし、当該箇所は溶接検査対象外であることから、当社が溶接線位置図を保有していなかったこと、およびノウハウ図書であるとの理由によりポンプメーカーから溶接線位置図を入手できなかったことから、現場を目視にて確認したが、溶接線の表面仕上げや塗装によって確認できなかった溶接線をISI計画として計上できなかった。

1F6

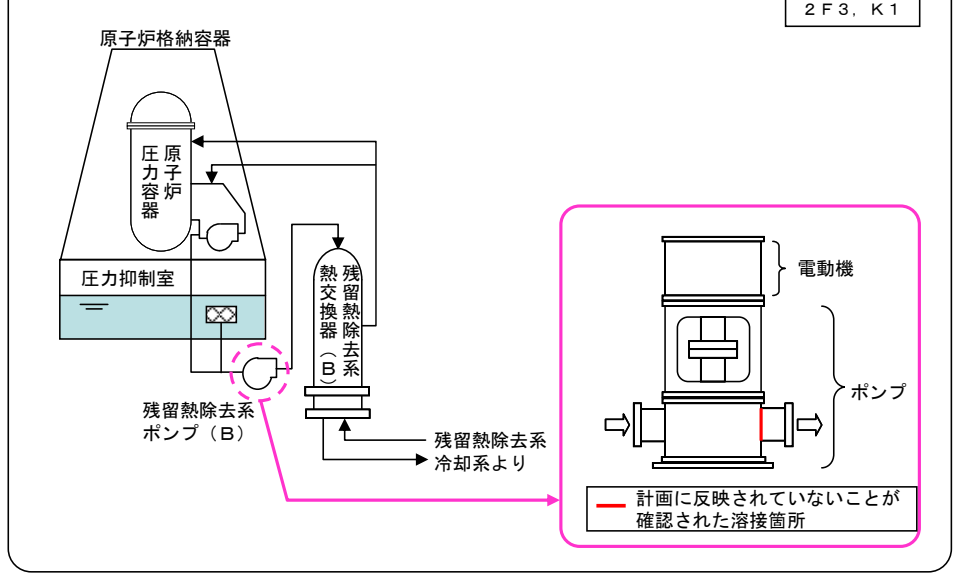
【 RHR (残留熱除去系) 】

(3) RHRポンプケーシング溶接継手の原因について

当該溶接継手を計画立案する段階において、プラントメーカーにてISI計画の素案策定をしていたが、その際にプラントメーカーが溶接線位置図にて溶接線を見逃し、当該溶接継手を当社に提出する成果物に反映できなかった。

また、当社は当該箇所が溶接検査対象外であるため、当該ポンプの溶接線位置図を保有していなかったことに加え、成果物を作成する際のエビデンス（溶接線位置図等）の提出を要求していなかったことから、当該溶接箇所が抜けていることを検知することができなかった。

なお、福島第二原子力発電所3号機と柏崎刈羽原子力発電所1号機のポンプは同じ設計図であったことおよびISI計画立案時期がほぼ同じであったことから、プラントメーカーは両プラントからの依頼に対して、同じ成果物を提出した（福島第二原子力発電所3号機は平成2年頃、柏崎刈羽原子力発電所1号機は平成元年頃）。

その結果、間違えて作成された成果物を元にISI計画を策定したため、当該溶接継手箇所を計上できなかった。

2F3, K1

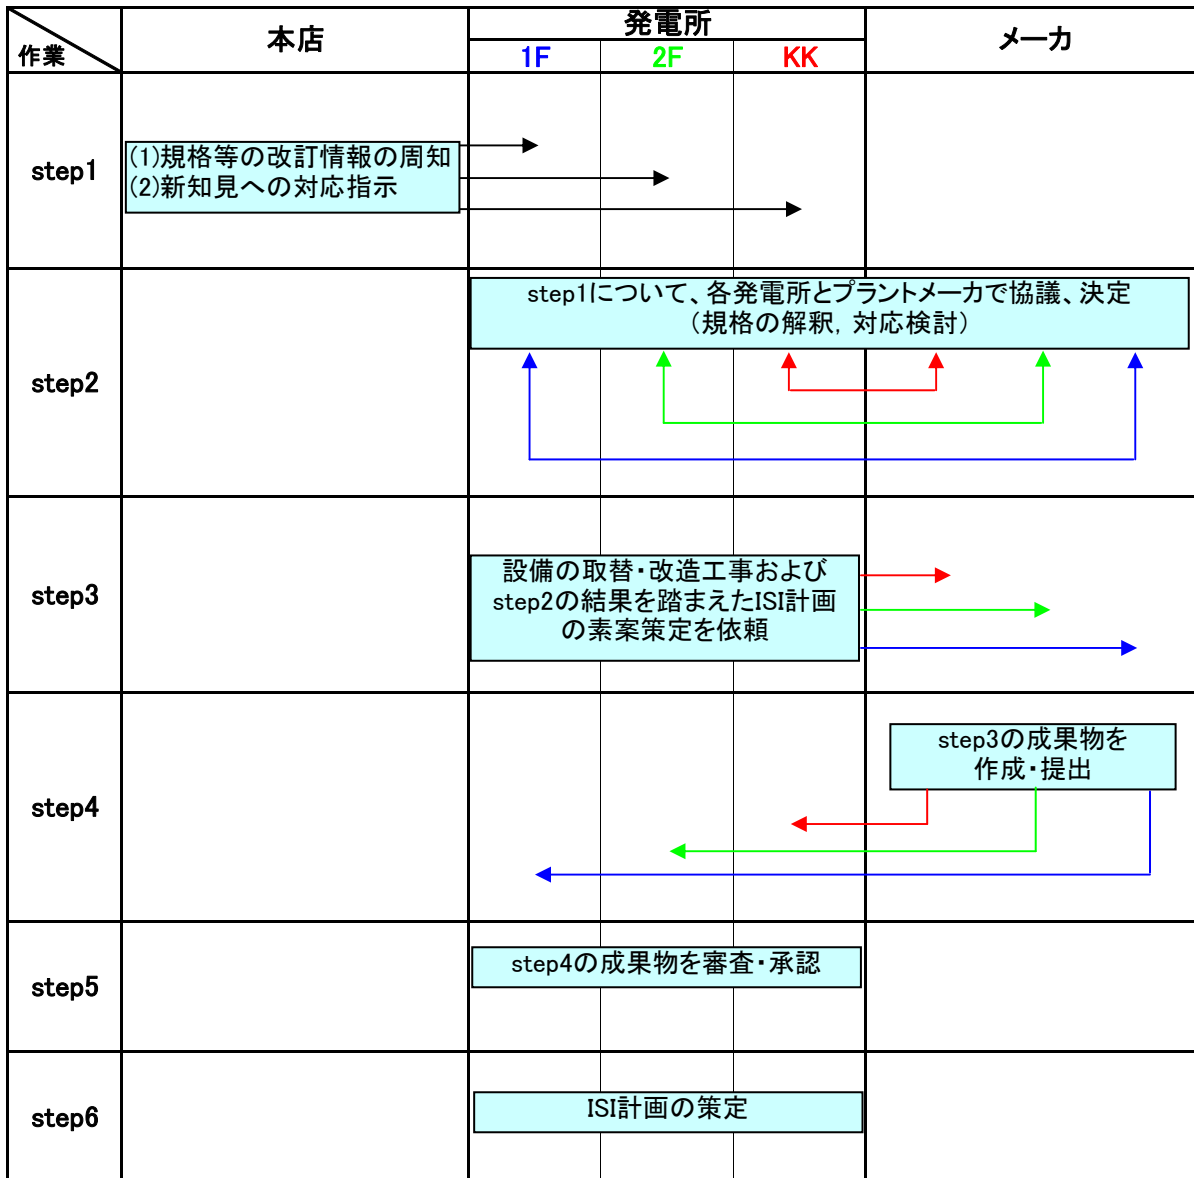
H17年頃までにおけるISIに係る業務フロー体制 添付資料3-1

作業箇所	問題点
step2	規格に対する認識不足 各発電所が個別にプラントメーカーと調整するため、規格の解釈、対応方針が相違 規格の解釈、対応方針について、発電所間の整合が十分に取れていない
step3	成果物に対するエビデンスの提出を要求していない
step4	成果物に対するエビデンスが提出されない 規格の解釈、対応方針について、号機ごとの整合が十分に図れていない
step5	エビデンスがないため、当社チェック機能が働かない
step6	当社によるチェックがされていない資料をもとにISI計画を策定
