## 福島原子力事故調査報告書（中間報告書）概要

## 1. 本報告書の目的（報告書本編 P.1 【1】）

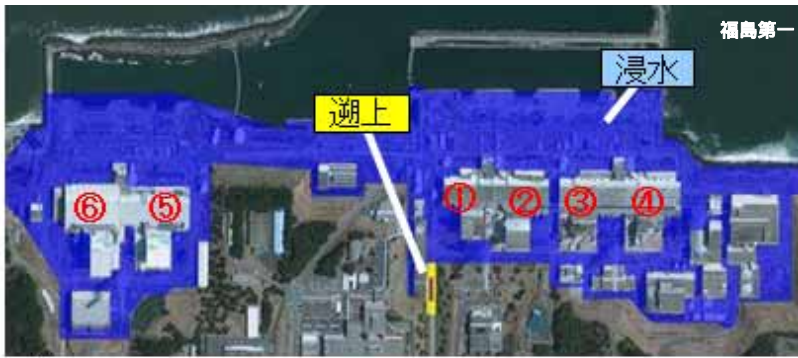
- 福島第一原子力発電所：到達した津波高さは約 13m\*。浸水域は主要建屋設置エリア全域。1～4 号機主要建屋設置エリアでの浸水深さは約 1.5～約 5.5m、5, 6 号機主要建屋設置エリアでの浸水深さは約 1.5m 以下。（下記表参照）
- 福島第二原子力発電所：到達した津波高さは約 9m\*。1 号機主要建屋エリアの南東側道路を集中的に遡上。海側エリアから斜面を超えた遡上はなし。

福島第一原子力発電所浸水域

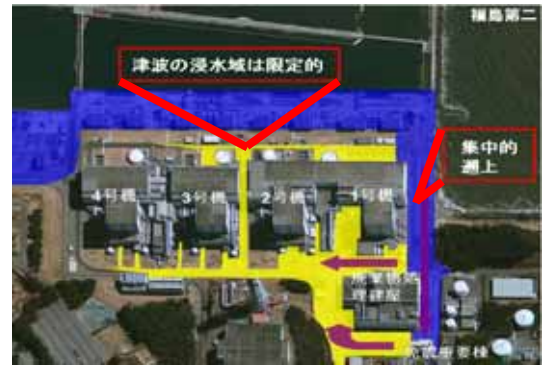
福島第二原子力発電所浸水域

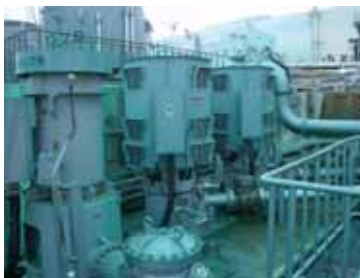
1号機 屋外海水設備  
（主要海水ポンプ）

屋外設備については、損傷を受けている機器も多くある。これらは地震による影響を必ずしも否定はできないものの、損傷の原因は主に津波の影響と判断。

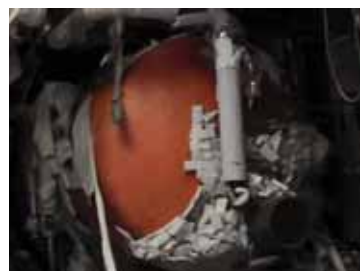
1号機  
非常用復水器(B)

ICは、確認できる格納容器外の部分を目視確認したところ、本体、配管等に損傷はなく、配管破断等で高圧蒸気が大量に噴出したような状況は認められず。

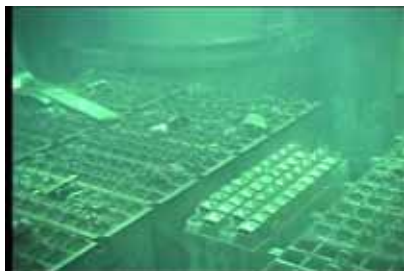
4号機使用済燃料プールの状況

- 燃料はすべて使用済燃料プールに移動済。津波の影響により電源がなくなり、使用済燃料プールの冷却機能を喪失。14日4時8分には使用済燃料の崩壊熱により同プールの水温が84℃まで上昇。
- 15日朝、大きな音が発生し、4号機の原子炉建屋上部の損傷を確認。当初、使用済燃料プールの損傷が懸念されたが、ヘリコプターで上空から確認したところ、当該プールに水があること、燃料は露出していないことを確認。プール水の核種分析結果からは、燃料損傷を示すデータは確認できていない。現在はプールに水を張ることができ冷却中。

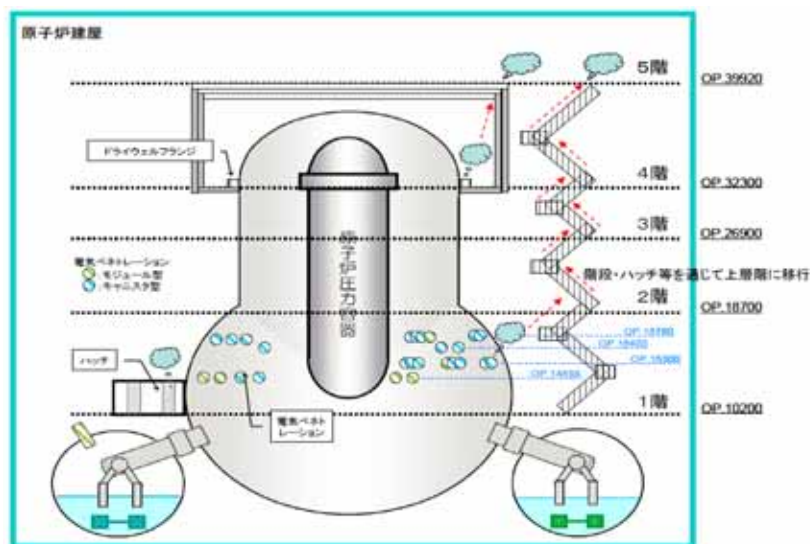
1, 3号機の水素ガス推定漏えい経路概要

- ・原子炉建屋への水素の流出経路は不明。しかし、格納容器上蓋の結合部分、機器や人が出入りするハッチの結合部分等のシール部（シリコンゴム等を使用）が高温に晒され、機能低下した可能性。

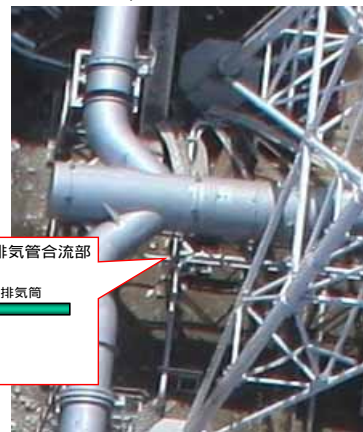
- ・4号機の非常用ガス処理系フィルタトレイン出口側の放射線量が高く、入口側が低いことを確認。汚染された気体が4号機の非常用ガス処理系配管を下流（出口）側から上流（入口）側に流れたことを意味。
- ・現場の状況確認から、4号機の主たる爆発は、原子炉建屋4階の非常用ガス処理系のダクト付近で発生したこと等が判明。
- ・爆発が発生した現場は、3号機のベント流が回り込み、4号機の原子炉建屋2階から非常用ガス処理系配管・ダクトを經由して建屋の各所に流れ込んだとの推定と一致。

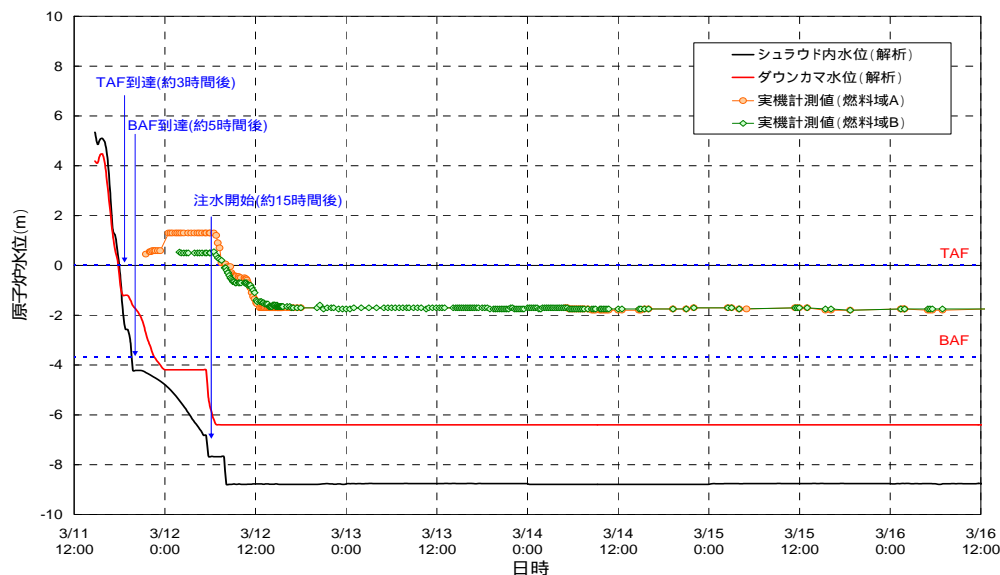
福島第一1号機 原子炉水位変化の解析例

- ・ICは、電源喪失により自動隔離が作動し、機能を喪失。

その後、短時間で原子炉水位が低下、炉心が露出して炉心損傷に至ったと推定。

- ・12日3時頃には、原子炉の減圧操作を実施していないにもかかわらず原子炉圧力が低下。格納容器圧力は反対に上昇しており、炉心の損傷を起因として原子炉圧力容器が圧力を保てなかった可能性を示しており、短時間で炉心の損傷が相当程度進展していたことを示唆。

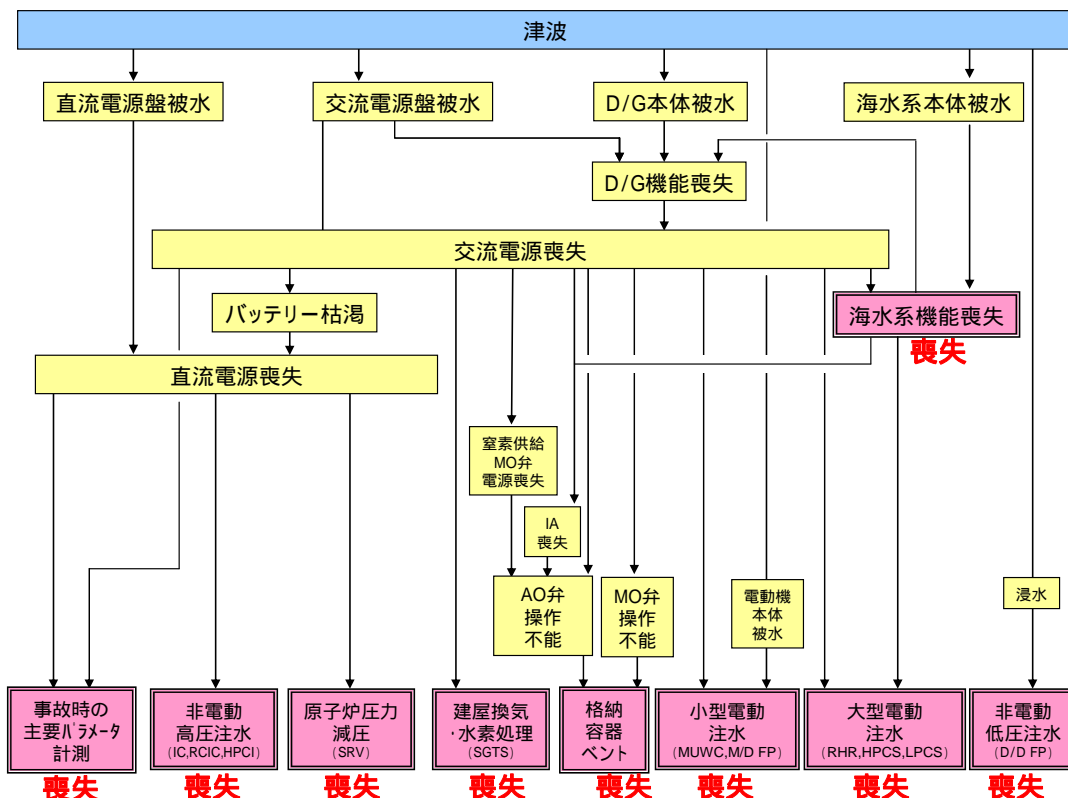
炉心損傷防止・影響緩和に重要な機能の喪失に至った要因

今般の事故進展をふまえた、重要な機能の喪失に至る要因の相関を下図に示す。今回の事故は津波による浸水を起因として、多重の安全機能を同時に喪失したことによって発生しており、「長時間におよぶ全交流電源と直流電源の同時喪失」と「長時間におよぶ非常用海水系の除熱機能の喪失」がその要因。
