福島原子力事故調査報告書  
(中間報告書 別冊)

平成 23 年 12 月 2 日

東京電力株式会社

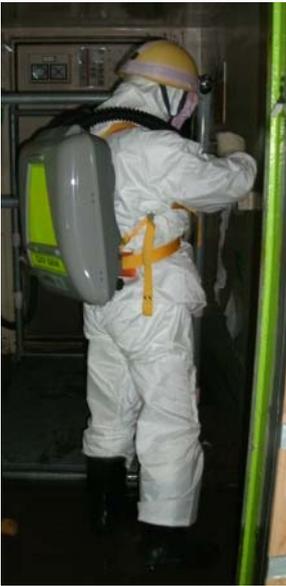
<セルフエアセット>

- 発電所緊急対策本部から、中央制御室にいた私は、R C I Cの動作確認を依頼されたが、確認作業は容易ではなかった。  
セルフエアセットを着るのに10～15分、活動時間が30分、戻ってからセットを外して中央制御室へ報告に行くという余計な手間がかかり、通常数分で確認に行けるところ、45分～1時間位要した。  
確認作業でも、結果して、通信手段があればここまで時間を要することはなかったと思う。また、余震が頻発して、津波が発生するおそれもあった。

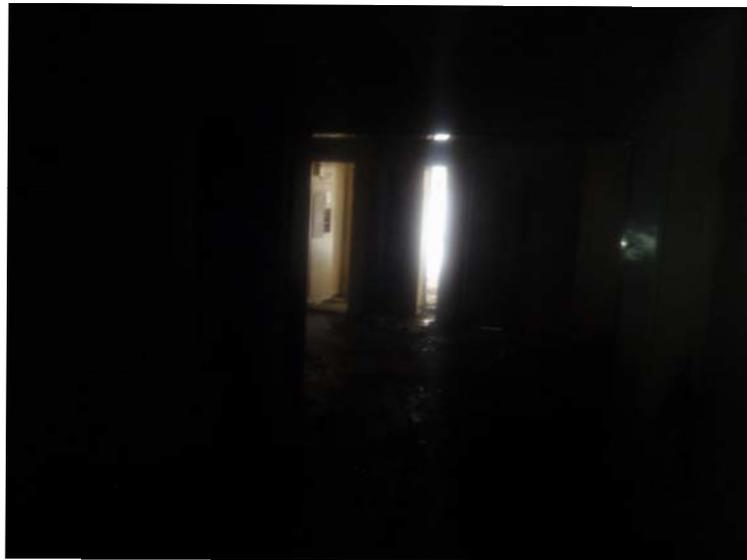
<真っ暗な中での作業>

サービス建屋入口を建屋内から撮影。床にも散乱物あり

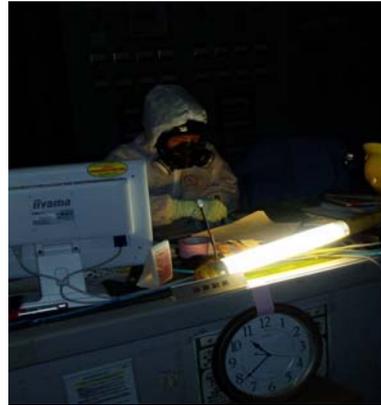
### 当直副長の監視

当直副長席の状況。  
真っ暗の状態でも全  
面マスクをつけて  
監視

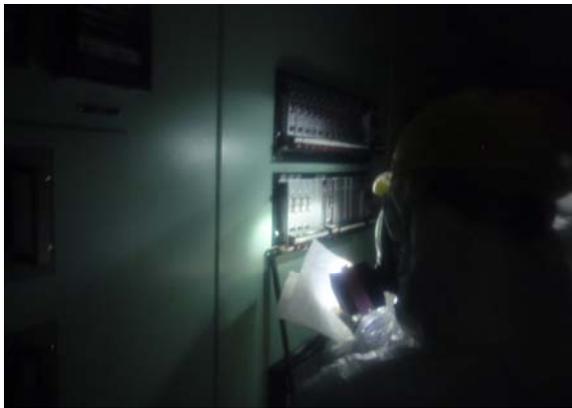
### 指示値の確認

真っ暗な中、ライトの明かりを頼りに  
指示値を確認

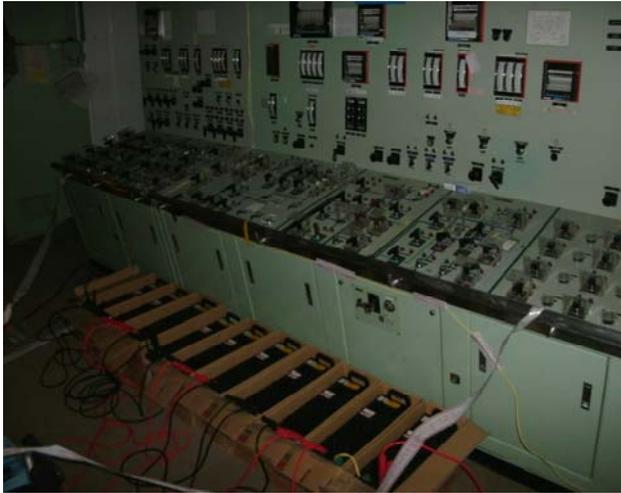
### **仮設計器電源**

電源がないため、仮設バッテリーをつないで計器用電源として使用

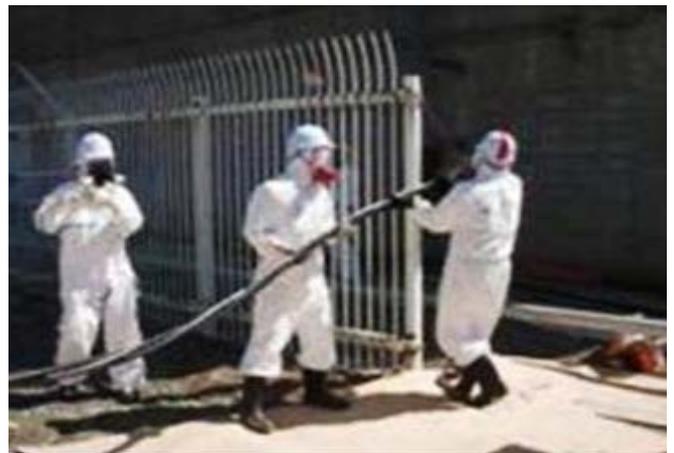
### **仮設電源敷設**

ケーブルの引き回しは、電気関係以外の社員も動員して人力で実施

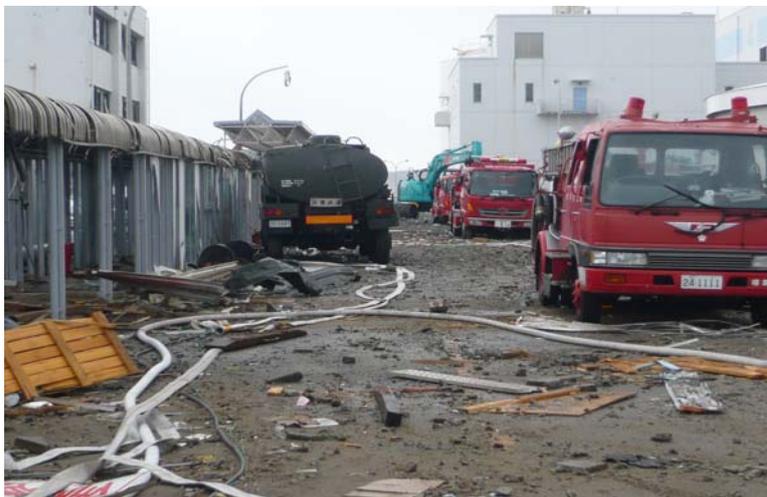
### **アクセスルートの障害物**

アクセスは消防ホース等を迂回。爆発後は、瓦礫、損傷した消防車が障害物としてさらに追加
