福島第一原子力発電所における淡水化装置濃縮水貯槽からの放射性物質を含む水の漏えいを踏まえた対応について（追加指示）に係る点検結果報告

平成 24 年 2 月 8 日  
東京電力株式会社

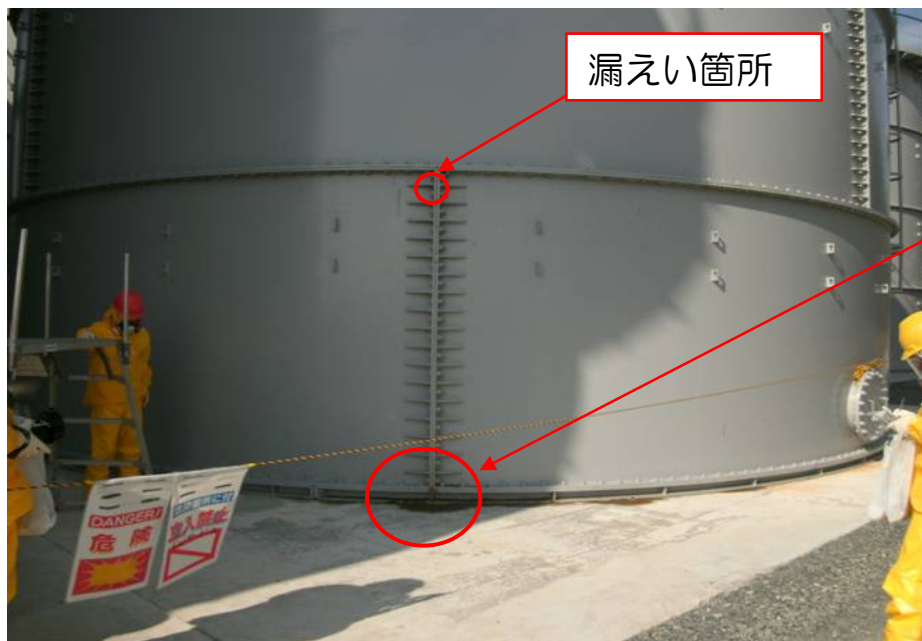
- 日時：平成24年2月6日 12:28頃発見
  - 場所：H4東エリア 濃縮水貯槽5A
  - 状況：タンク点検中の当社社員が貯槽（タンク）の縦継ぎ目からの漏えいを発見
  - 漏えい範囲：3m×0.2m
  - 表面線量（にじみ部） $\beta$ ：60 mSv/h  
（タンク下部漏えい部表面）  
 $\beta$ ：250 mSv/h（B.G：10 mSv/h）  
 $\gamma$ ：20 mSv/h（B.G：0.16 mSv/h（参考））
- なお、アクリル板と足場板による遮へい設置、および立入禁止区画設定済み
- 原因：ゴムパッキンの応力緩和による締め付けトルク低下（推定）
  - 応急処置：漏えい箇所の増し締め実施（14：03頃漏えい停止）  
：漏えい箇所の周りに土のう設置（14：45頃完了）
  - 暫定対策：同型タンクのボルト締結部に対して増し締めを計画

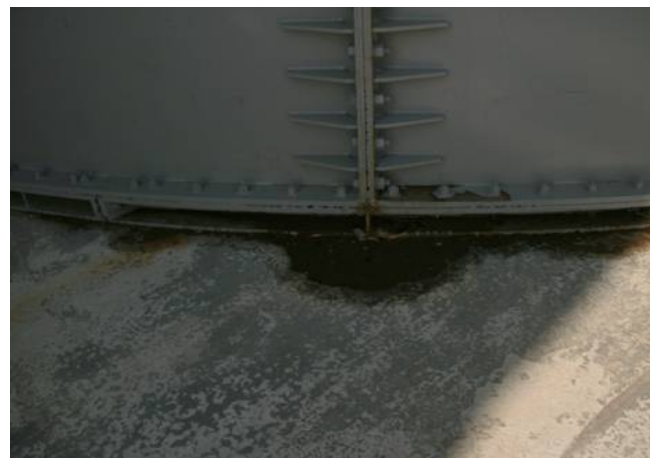
当該貯槽下部からのにじみ水は、タンク基礎コンクリート上に約 3m×約 0.2m の範囲に広がっていたが、水たまり状になっておらず、漏えい量は少量であった。なお、側溝や排水路には流入していない。

タンク接合部ににじみ箇所の表面線量測定結果は、β線：60mSv/h であった。また、にじみ箇所下部のタンク基礎コンクリート部の表面線量測定結果は、γ線：20mSv/h、β線：250mSv/h であった。

漏えい状況

止水処置については、13 時 30 分頃より遮へいの設置を開始し、引き続きタンクのフランジボルトの増し締めを行い、14 時 3 分頃に水のにじみが停止したことを確認した。また、念のため、土のうを設置し、14 時 45 分頃、土のう設置作業を完了した。

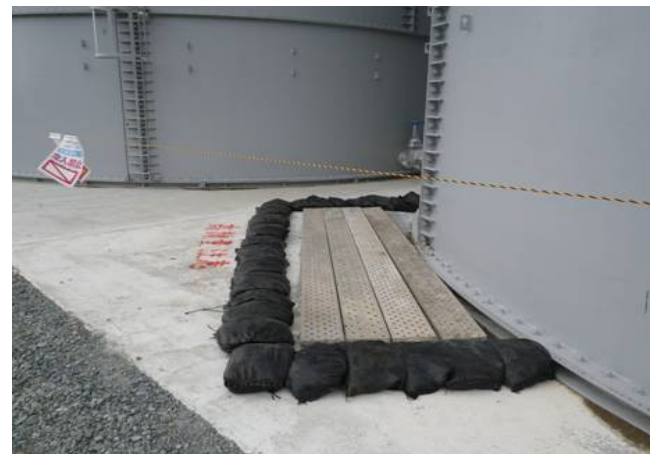
コンクリート基礎部
