福島第一原子力発電所
東北地方太平洋沖地震に伴う原子炉施設への影響について

平成24年5月
東京電力株式会社

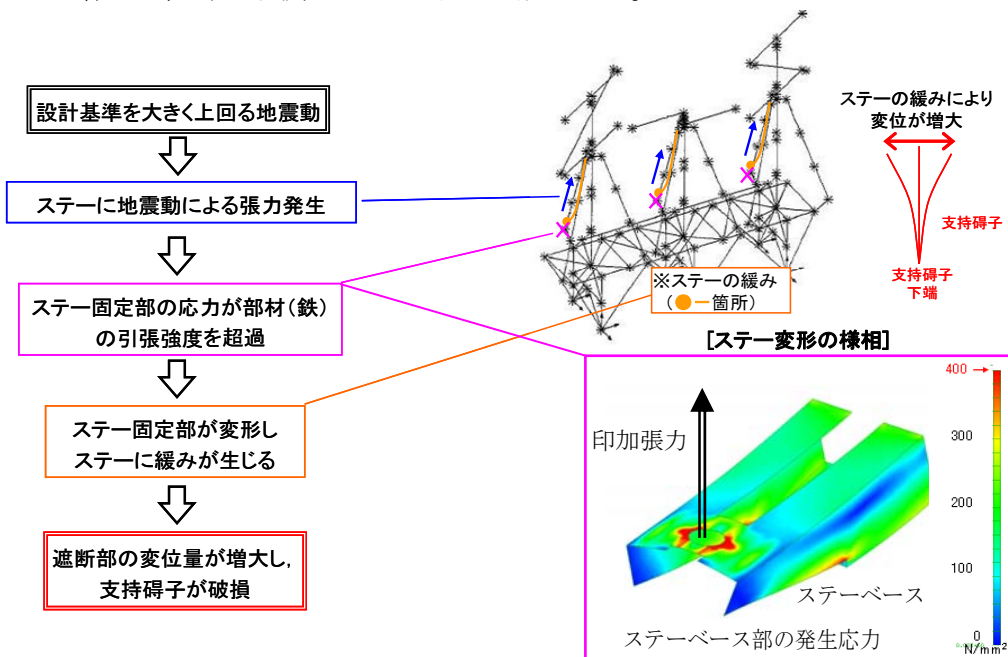
このことから、しゃ断器が損傷した原因は、地震によりステアーが緩むことにより遮断部の変位量が増大し、碍子破損に至ったものと推定した。

機器名	被害部位	安全率	
		実地震動	設計基準
大熊線 1 L受電用しゃ断器（O－8 1）	主遮断部	0.80	1.2
大熊線 2 L受電用しゃ断器（O－8 2）	主遮断部	0.80	1.2

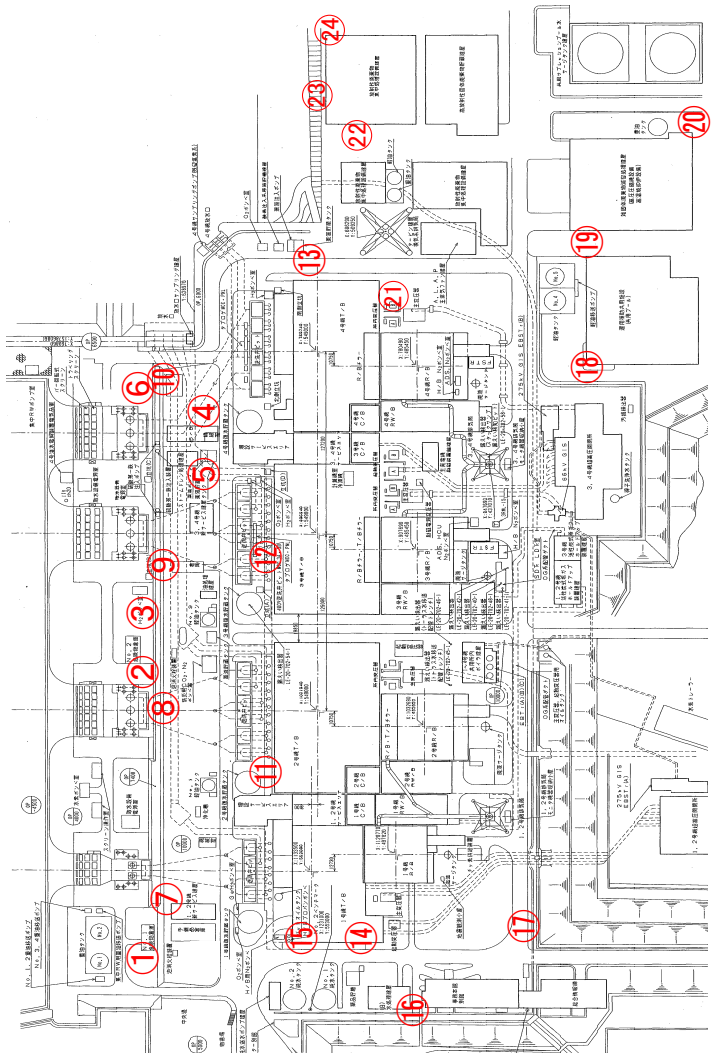
福島第一原子力発電所 防災道路状況

防災道路は地震による大きな沈降等は無い状況であったが、津波により流された重油タンク等が道路を塞ぎ通行不可の場所が発生した。別ルートでの移動は可能であった。

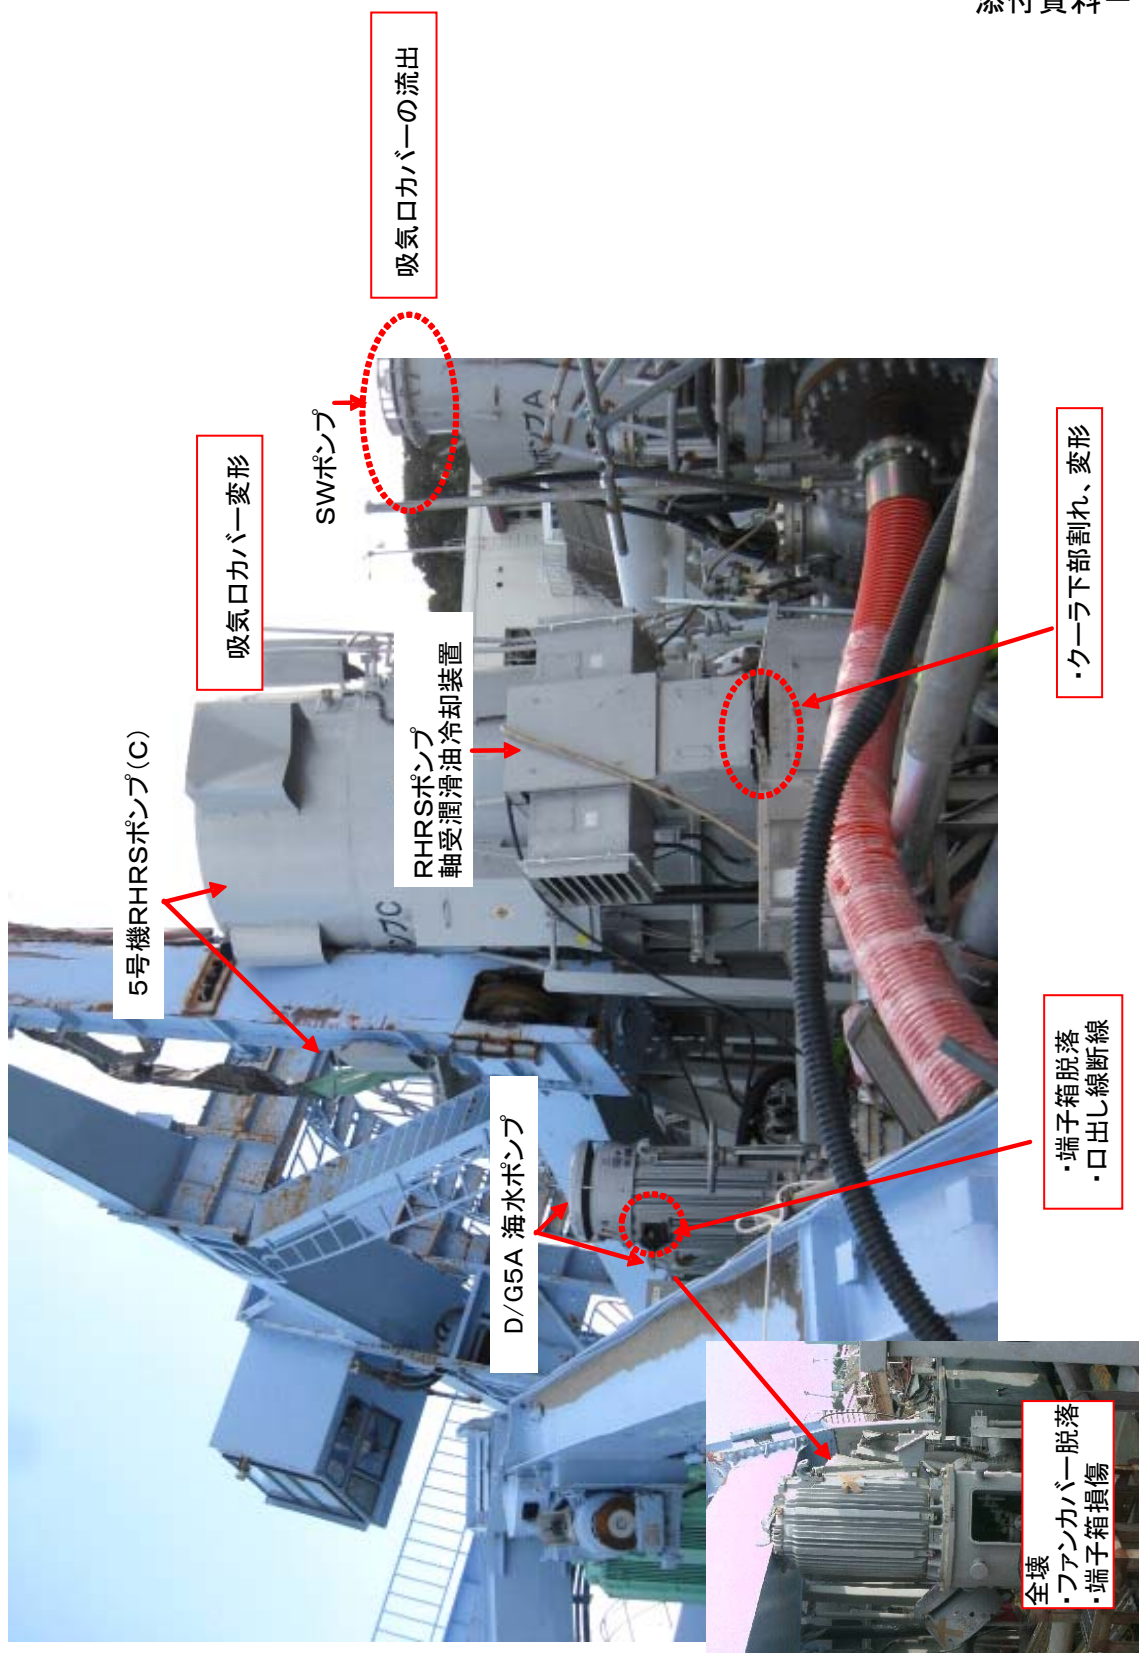
※2：屋外ヤードエリア設置の非常用海水系ポンプ設備については、点検中で取り外していた4号機RHRSポンプ（A、C）を除き、いずれも津波を受けた後も据付場所に自立しており、ポンプ本体が流出したものはなかった。
しかしながら、設備点検用クレーンの倒壊、漂流物の衝突等によるポンプならびに付属機器の損傷、電動機軸受潤滑油への海水の混入が確認された。

5、6号機スクリーン設備点検用クレーン転倒による海水ポンプの損傷状況

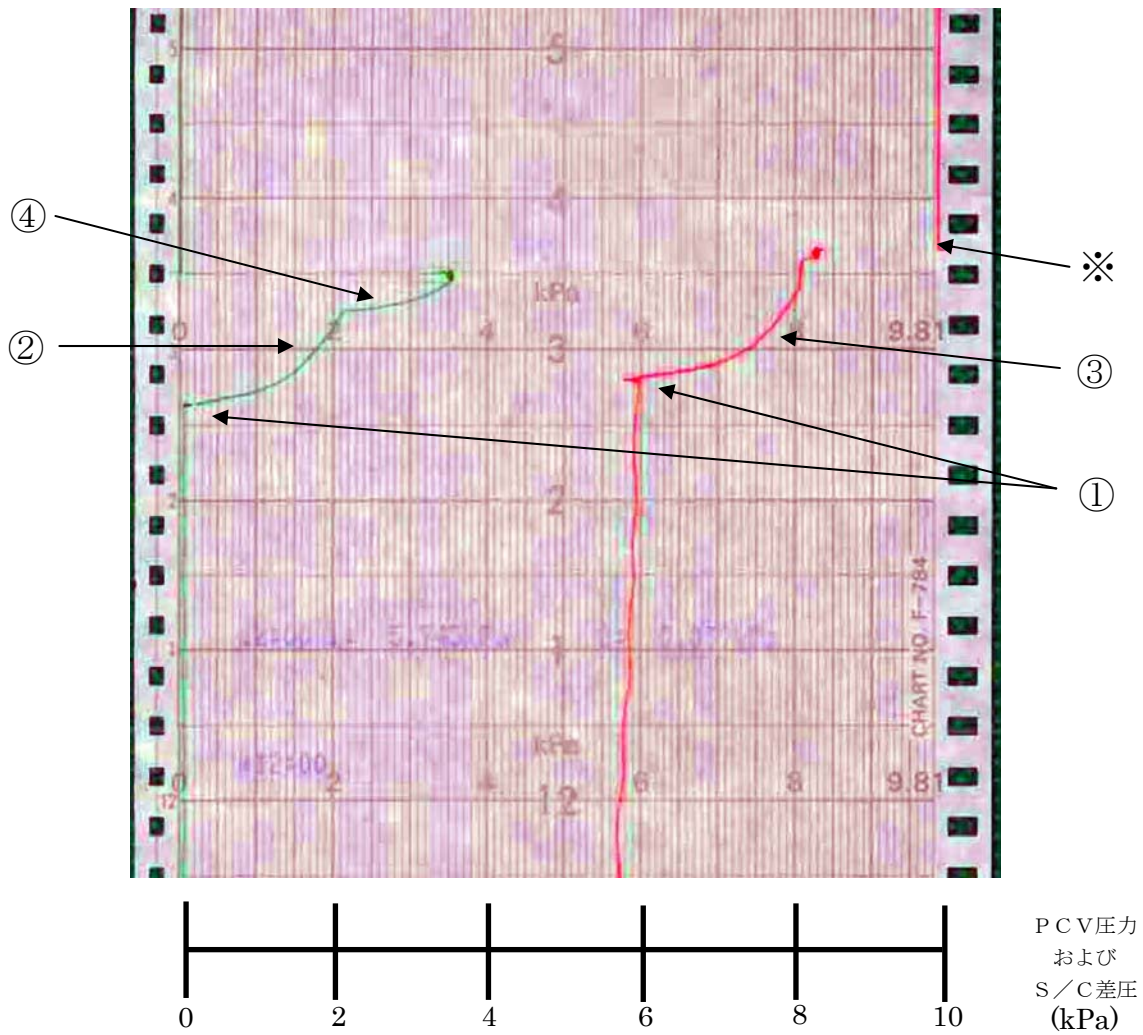
- ① 14時46分 地震によるスクラム
- ② PCV圧力上昇に伴うS/C差圧上昇
- ③ 格納容器空調停止に伴うPCV圧力上昇
- ④ S/C冷却に伴うS/C側圧力低下（さらなる差圧上昇を意味する）＝変曲点
- ※ 15時30分過ぎに津波が到来したと想定される。津波の影響により正確な指示をしていないことも想定される。

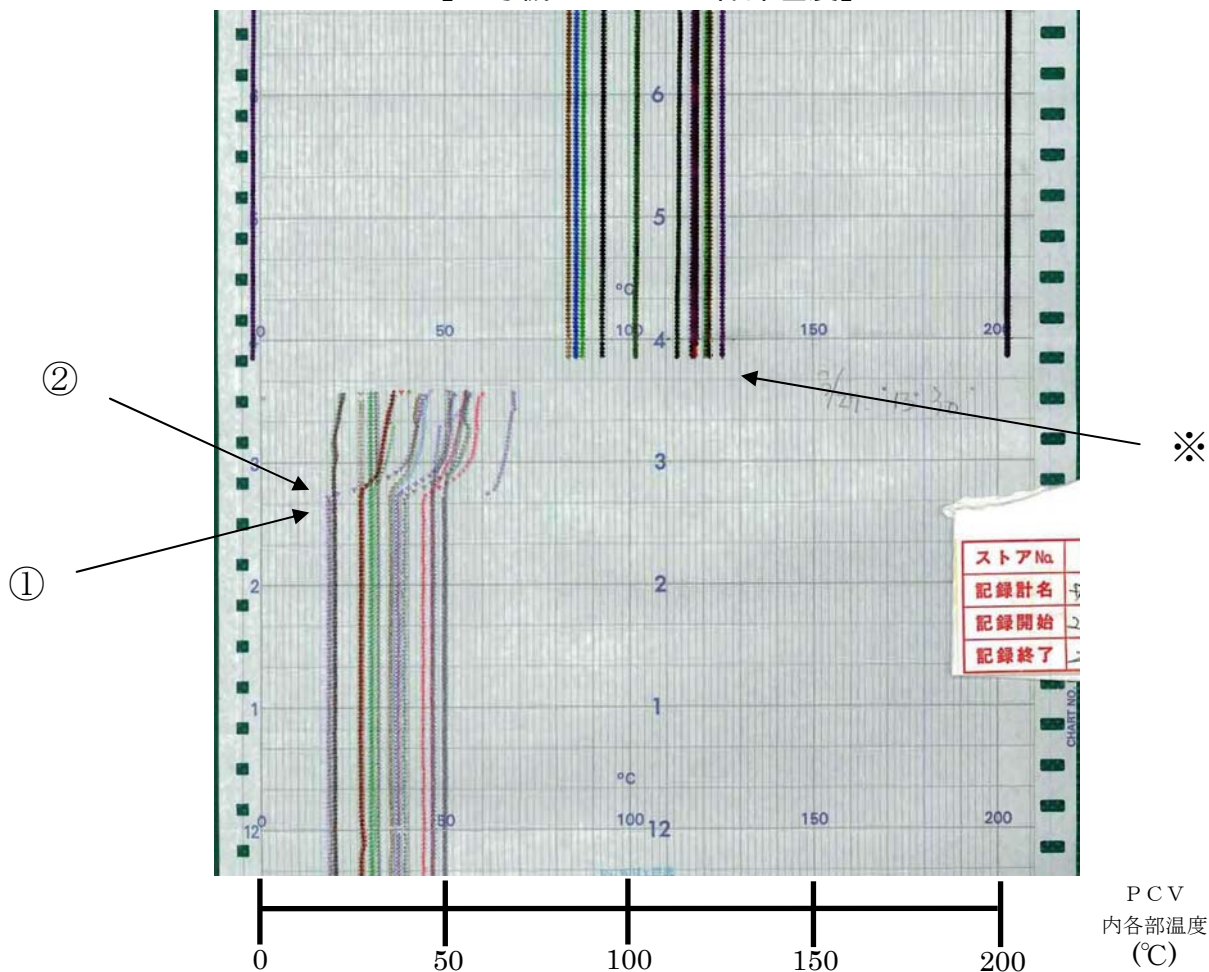
- ① 14時47分 地震によるスクラム
- ② 電源喪失による格納容器空調停止に伴うPCVの温度上昇（配管破断等に起因する極端な温度上昇は認められず）
- ※ 15時30分過ぎに津波が到来したと想定される。津波の影響により記録計一旦停止。その後、仮設電源の接続により記録計再稼動。正確な指示をしていないことも想定される。

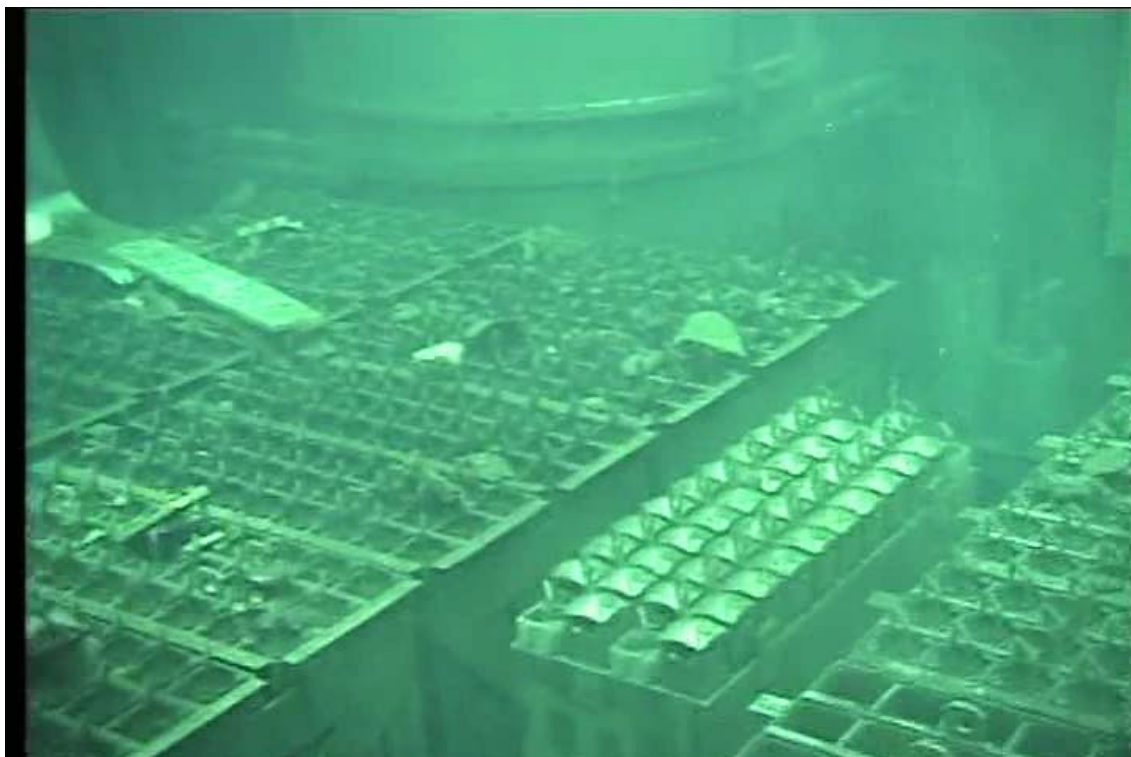
5月7日、SFP水のサンプリングを実施する際に、同時にビデオカメラによる撮影を実施した。図13-5-6、7、8、9に撮影された写真を示す。SFP水中には大小様々な瓦礫が落下しているが、SFPに保管されていた燃料はラックに収納された状態を維持しており、大量の燃料破損は無いことが確認された。

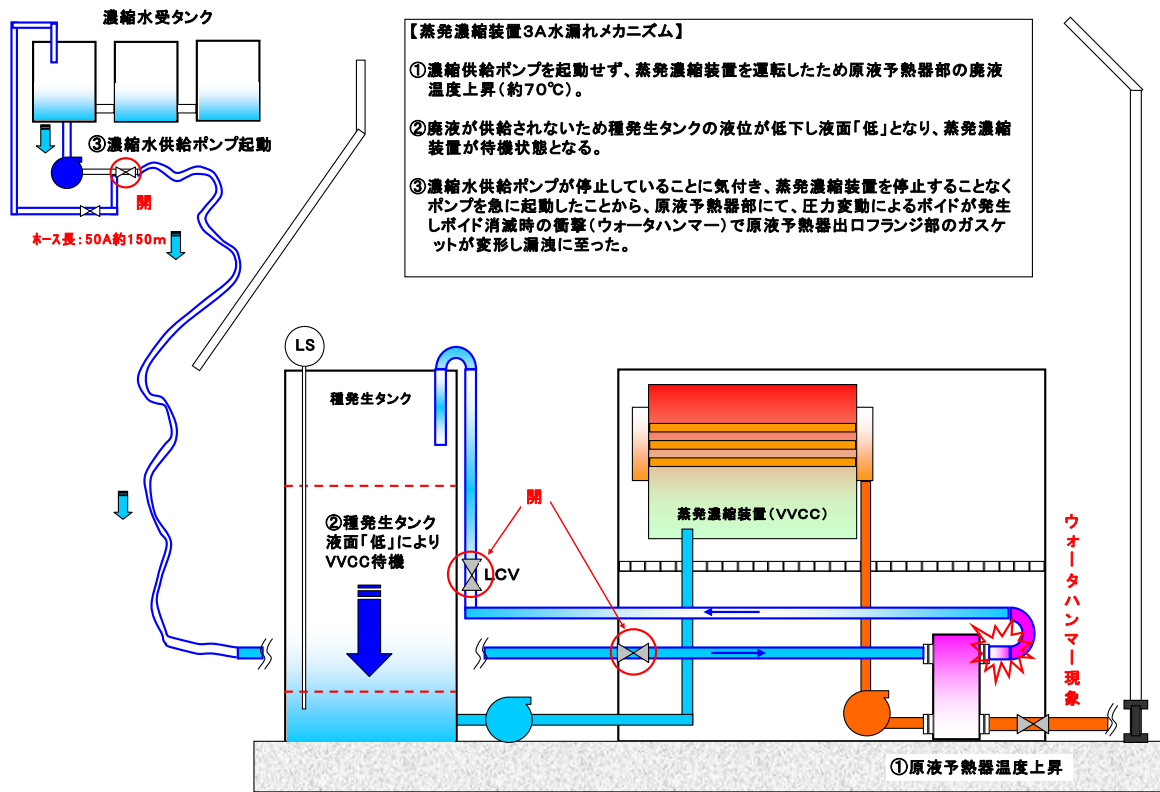
漏えいメカニズム

12月21日に蒸発濃縮装置3B、3C原液予熱器出口フランジ部の状況確認を行ったところ、同様の箇所でナットの緩みが確認されたことから、運転中のパッキン応力緩和等により、緩んでいたものと推定した。
