平成 24 年 8 月 10 日
東京電力株式会社

過去に柏崎刈羽原子力発電所で確認した
チャンネルボックス上部の一部剥離事象について

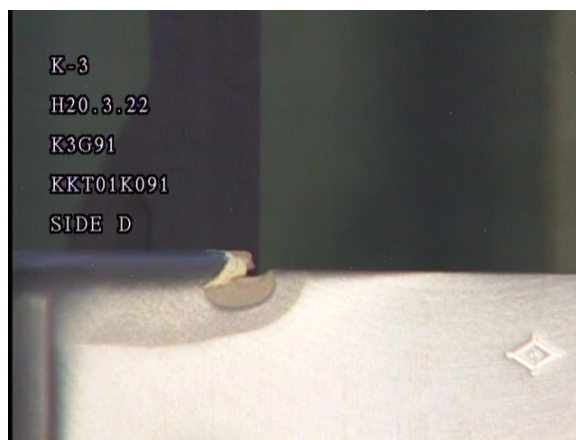
平成 20 年 3 月実施の外観点検時に K-3 において確認した
チャンネルボックス上部の一部剥離状況

平成 20 年 3 月、K-3 において新潟県中越沖地震（平成 19 年 7 月 16 日発生）の影響を確認するために行ったチャンネルボックスの外観点検^{※5}において、点検対象のチャンネルボックス 100 本のうち、1 本（9×9 燃料（A型）に装着）についてチャンネルボックス上端のクリップ接合部付近が白色化していることを確認した。

当該事象は、2.1 及び 2.2 に示す事象と同様の経験の範囲内の事象であり、チャンネルボックスの健全性に影響を及ぼすものではないと評価したため、白色化を確認したチャンネルボックス 1 本はそのまま継続使用することとし、現在、炉内に装荷している。

当該事象を確認したチャンネルボックスは東芝が設計し、神戸製鋼所において製造されたものを東芝が納入したものである。事象の様相から、東芝は2.2に示す事象と同様の事象と評価し、当社もそれを了承した。2.2に示す事象と同様、東芝による対策の検討は特に行われていない。

なお、燃料を原子炉に装荷した状態では、チャンネルボックスのクリップ接合部は上部格子板等の炉内構造物と接触する位置になく、地震動によって損傷が生じることは考えがたい。

K3 剥離状況 (KKT01K091)
