福島原子力事故の総括および 原子力安全改革プラン骨子 (中間報告)

2012年12月14日

原子力改革特別タスクフォース

東京電力

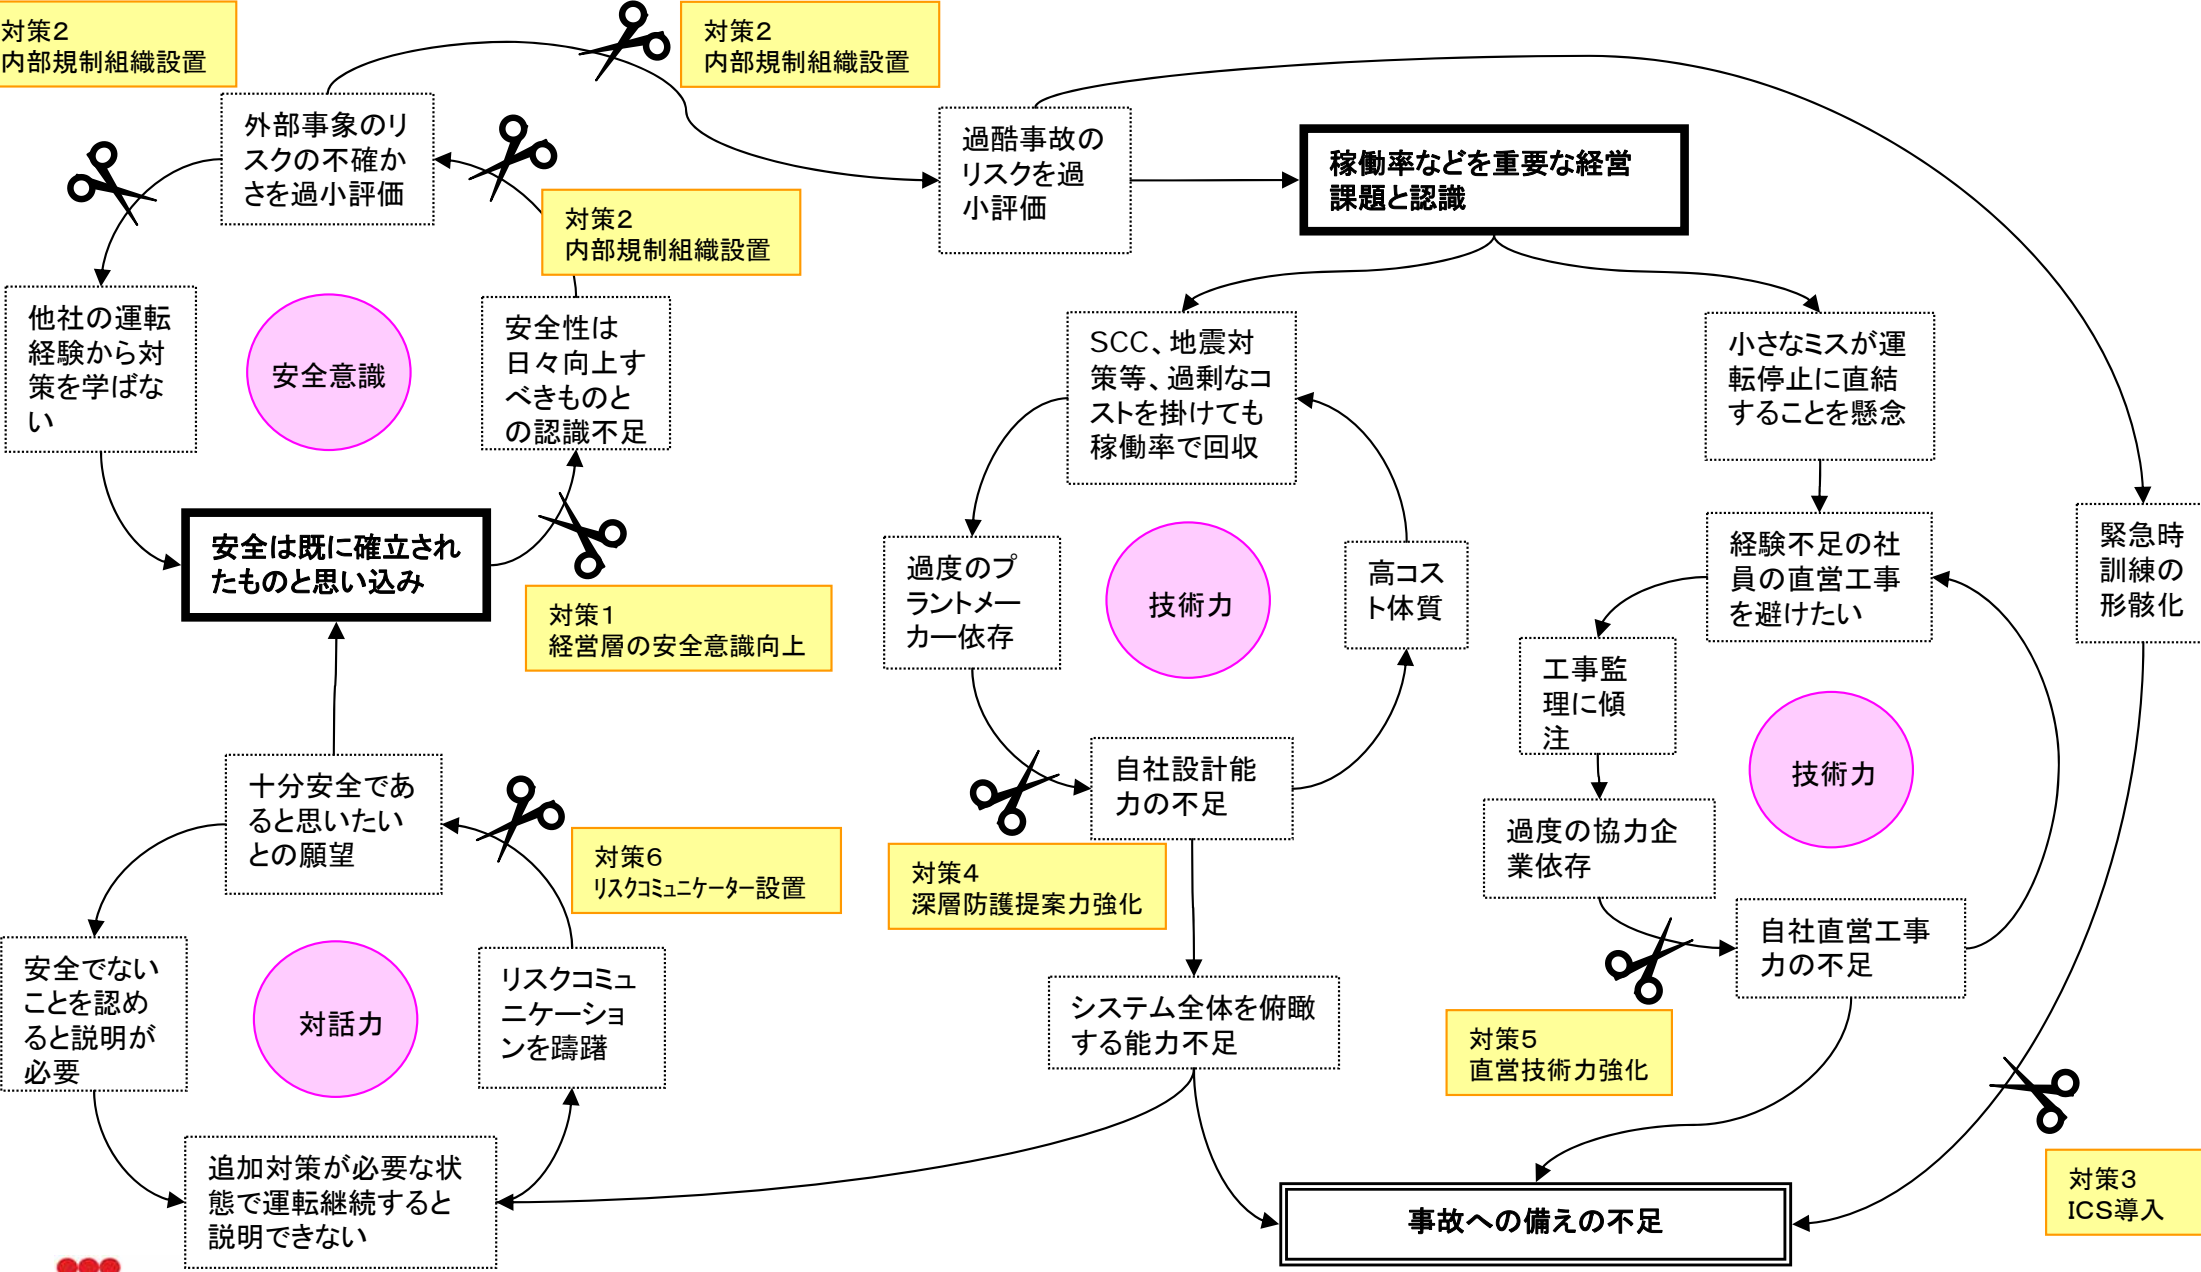
III-2. 事故への備えが不足した負の連鎖の遮断

④原子力組織の持つ構造的な問題を助長する負の連鎖が強固に組織内に定着していて解消が難しかった。(次頁図参照)

安全は既に確立されたものと思いこみ、稼働率などを重要な経営課題と認識した結果、事故への備えが不足した。

事故を防げなかった背後要因は、事故の備えが不足した「負の連鎖（前頁図参照）」であり、今回は負の連鎖を複数箇所、同時に断ち切る対策を用意します。

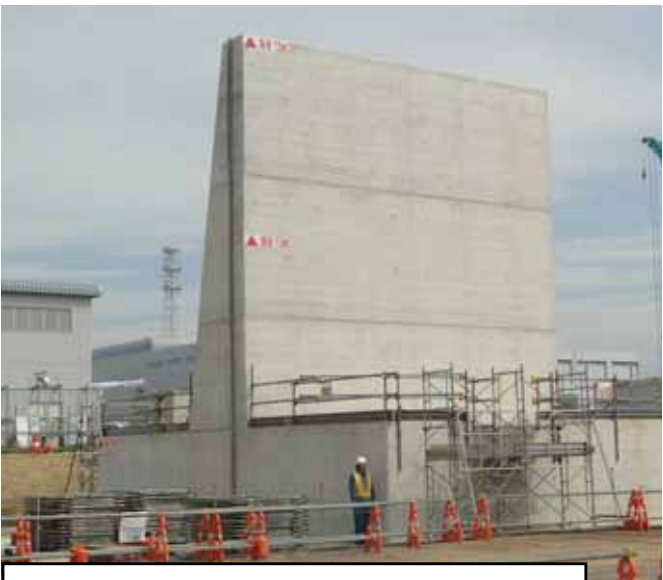
教訓: 想定を超える津波に対する防護が脆弱であり、全電源喪失に至った。

防潮堤: 敷地内への浸水を防止

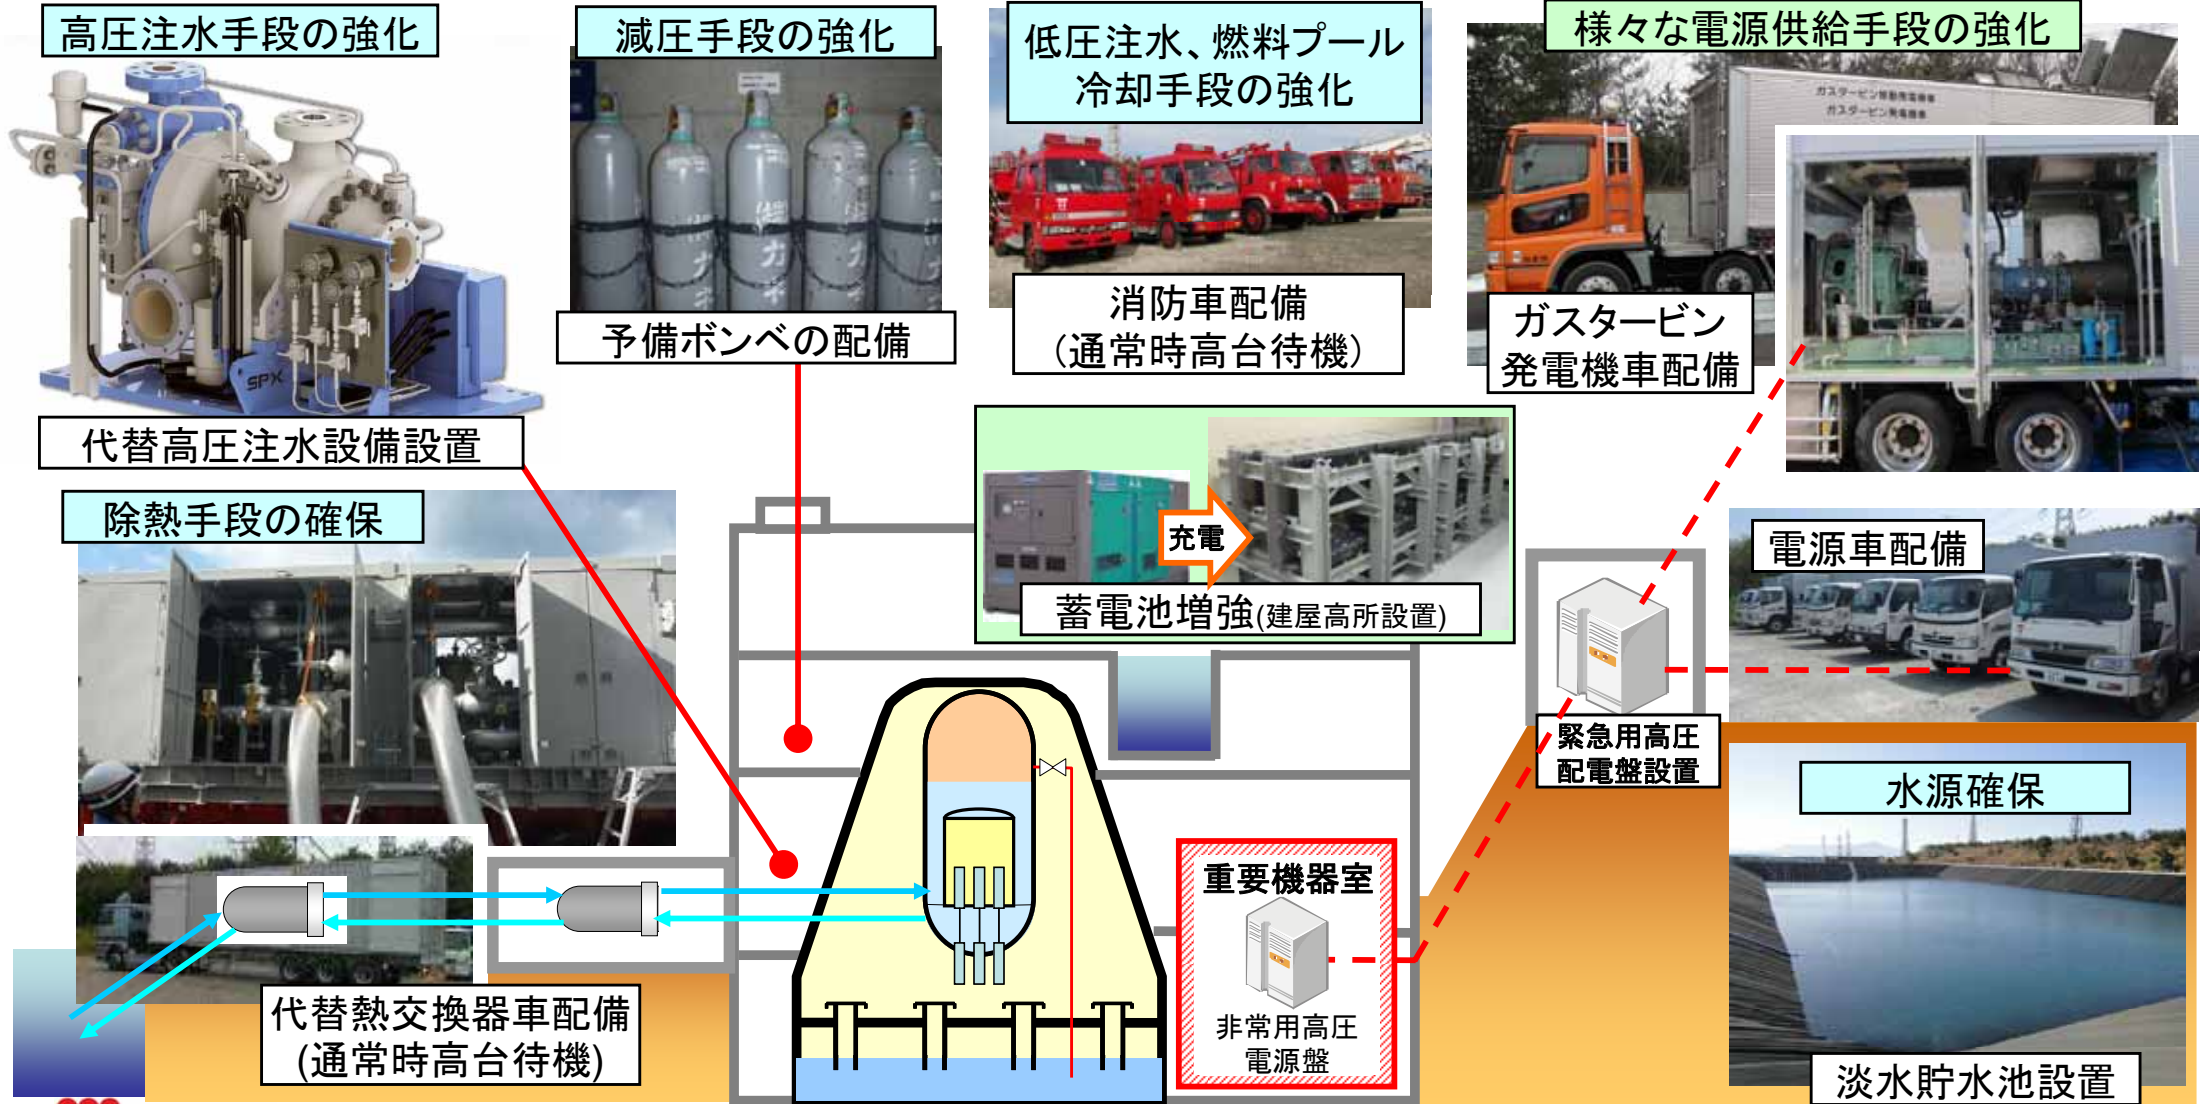
教訓: 全ての電源を喪失した場合の代替手段(高所電源, 高圧注水, 減圧, 低圧注水, 除熱, 燃料プールへの注水, 水源)が十分に準備されておらず, その場で考えながら対応せざるを得なかった。

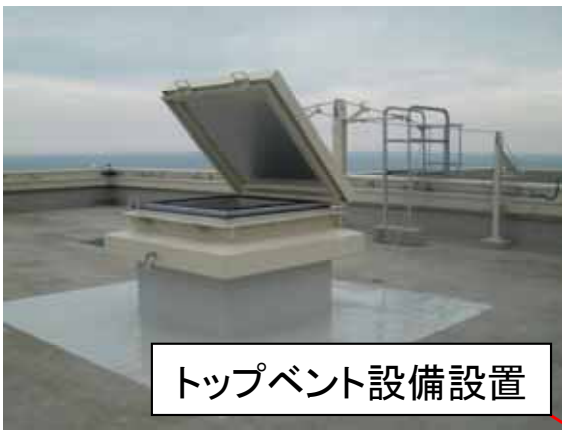
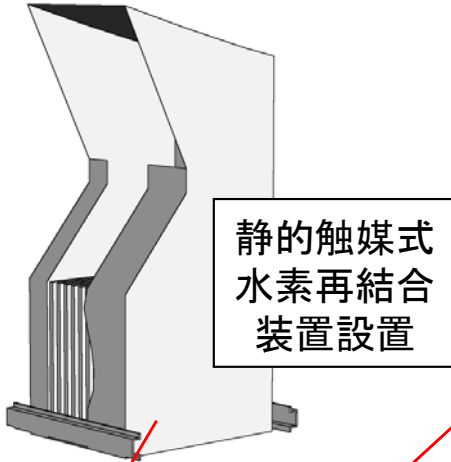
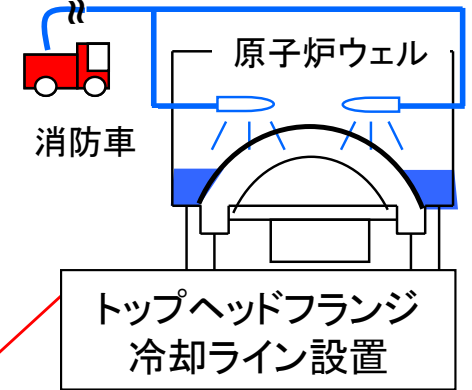
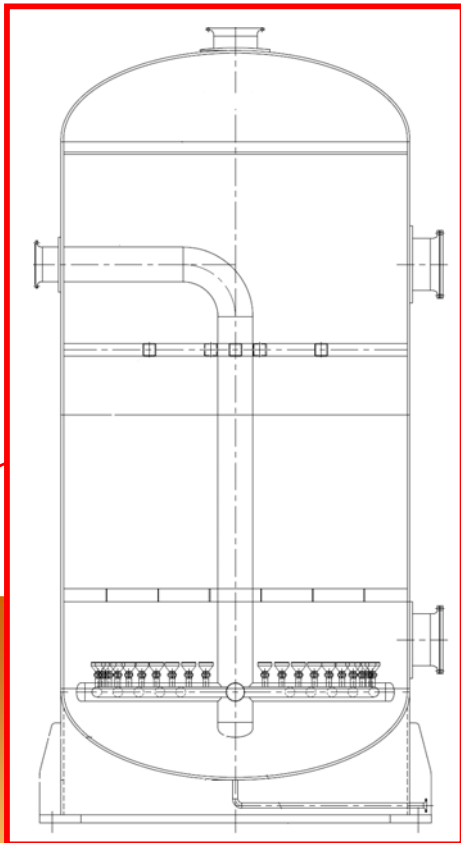
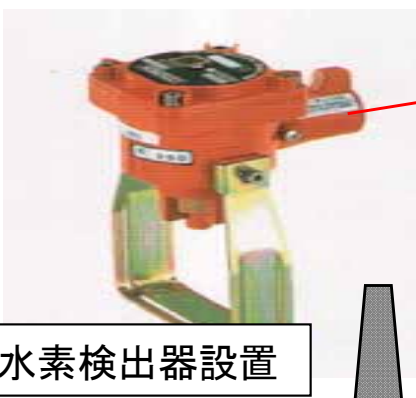
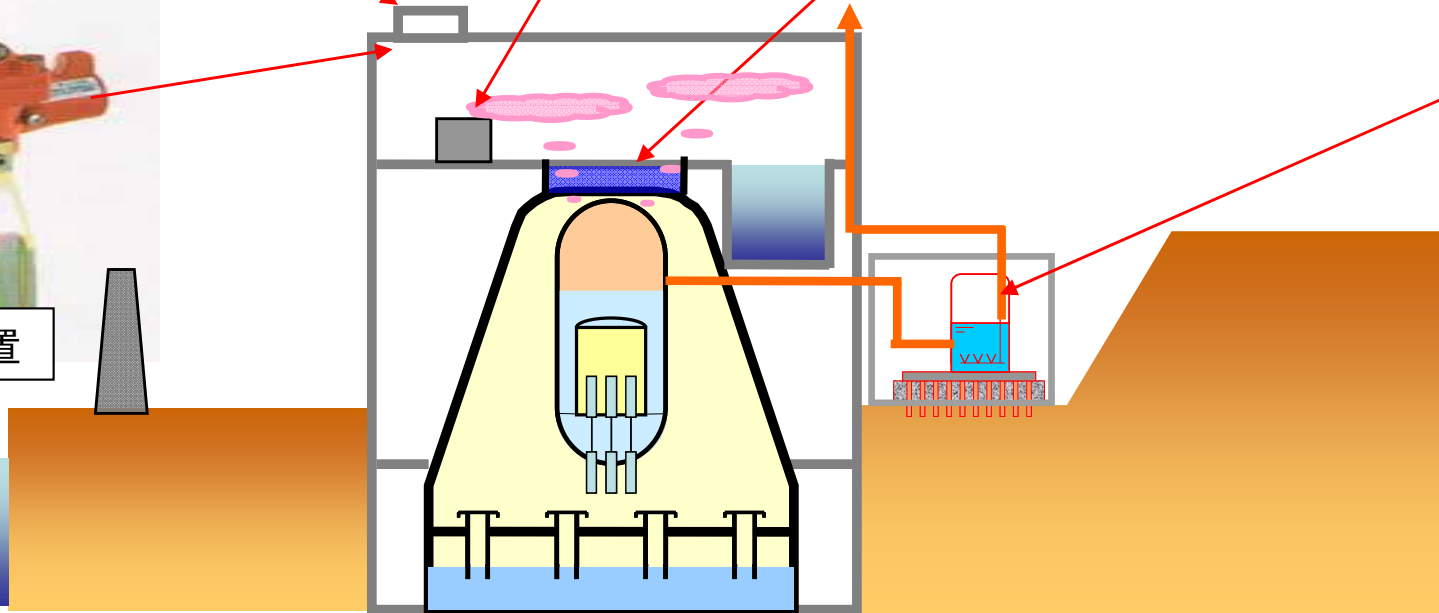
教訓: 炉心損傷後の影響緩和の手段(格納容器損傷防止、水素制御、溶融炉心落下対策、環境への放射性物質の大量放出防止等)が整備されていなかった。

水素制御

PCV損傷防止

放射性物質の放出抑制

フィルタベント設備設置
