福島第一原子力発電所の 2013 年度に発生した事故トラブル

福島第一原子力発電所の第 4 四半期に発生した事故トラブルの詳細

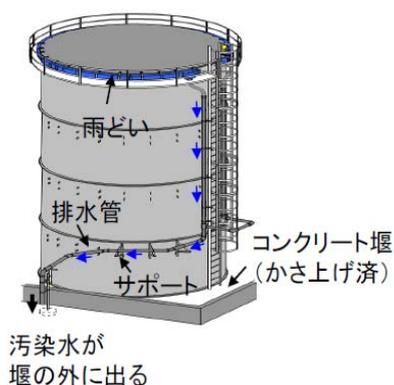
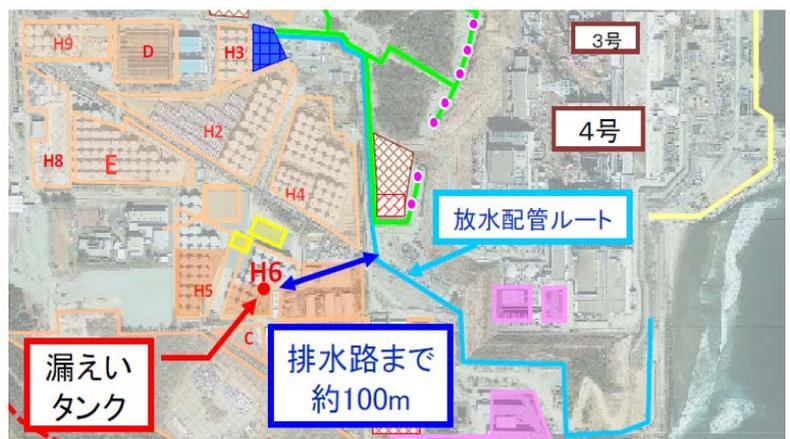
汚染水をEエリアタンクに移送中に、何らかの原因でH6 エリアタンクへの移送に切り替わったことに気づかず、堰外に汚染水が漏えいした。漏えいに至るまでの過程で、H6 エリアタンクの水位高警報が発生したが、これを異常と判断できなかった。また、Eエリアタンクへの移送が順調かどうかは、移送先のタンク水位を確認することで行えるが、監視が不十分であったため、異常の早期の発見につながらなかった。なお、移送作業に関する弁の操作については、引き続き調査中である。

海への流出はなかった。

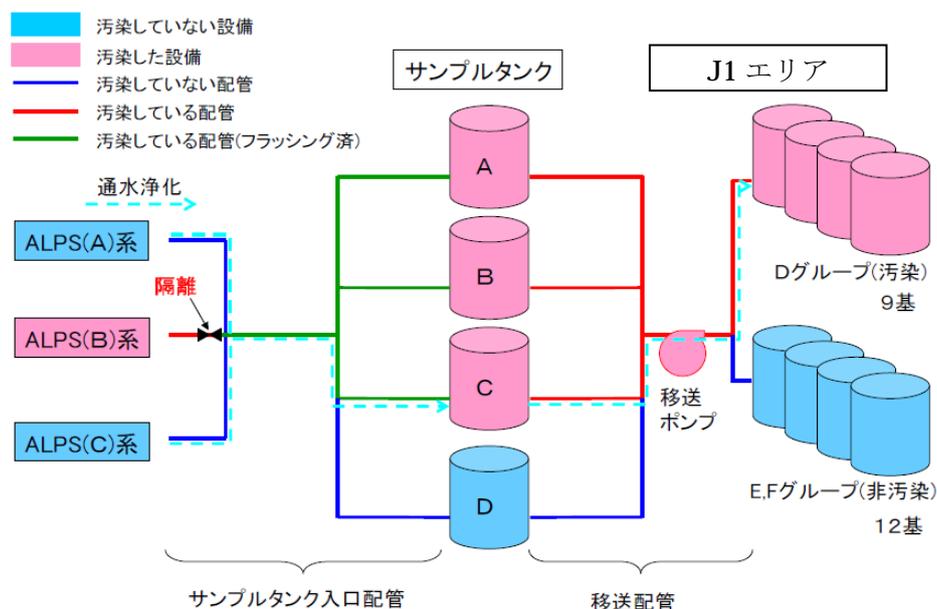
多核種除去設備 (ALPS) によって処理された水 (以下、処理済水) は、一旦サンプルタンクを経由した後に、処理済水受入タンク (今回は J1 エリア処理水タンク) へ移送される。

しかしながら、サンプルタンクから採取した処理済水の放射能濃度測定と処理済水受入タンクへの移送を並行して実施する運用としていたため、サンプルタンクでの汚染が分かった時に処理済水受入タンクまでの汚染拡大を防げなかった。

多核種除去設備の性能が劣化した原因は、前処理設備（クロスフローフィルタ）で除去すべきストロンチウム 90 等を含む炭酸塩が、十分除去されないまま透過したため¹⁶である。

過去の運転記録を確認すると、炭酸塩が吸着塔に流入した兆候は本年 1 月中旬ごろ吸着塔の差圧の上昇として検知されていたが、これを除去性能の劣化につながる異常とは想像できなかった。

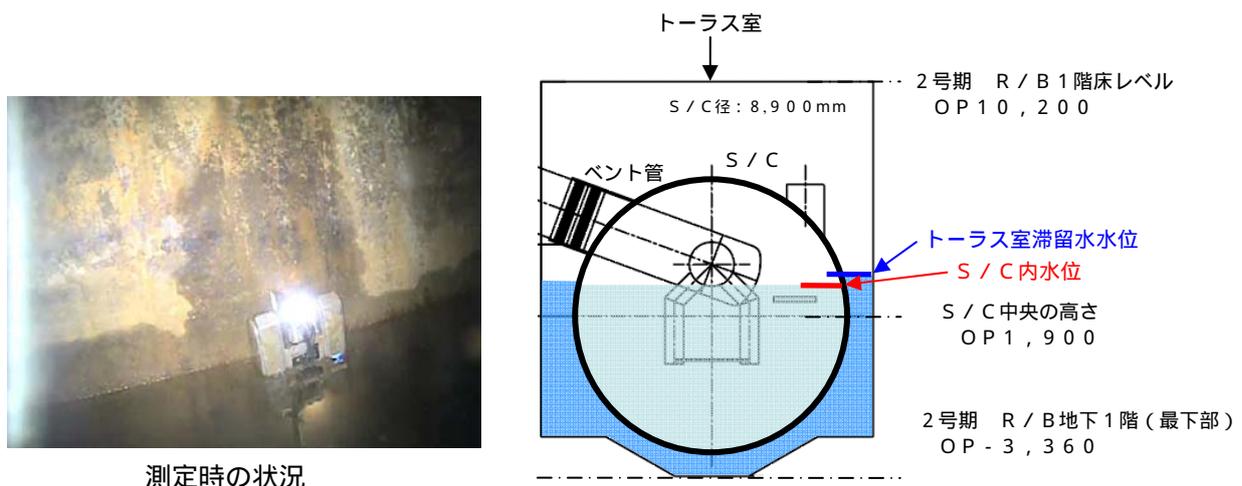
図1 2号機の圧力抑制室内水位調査

本年1月14日～16日の3日間で実施した圧力抑制室(S/C)のロボット調査にて、S/Cの壁の外側からの超音波による非接触測定で、S/C内の水位を測定することができた。測定結果を表1に示すが、この値はS/C内水位がS/Cの半分より少し上程度の位置にあることを意味している。また、格納容器内の圧力は大気圧よりも若干高いことが分かっており、今回測定されたトーラス室とS/C内の水位差はこの圧力差により生じているものと考えている(図1参照)。

格納容器のフラスコ部分(D/W:ドライウェル)の水位は、S/CとD/Wとの連結部であるベント管の位置程度となっていることが分かっており、この水位以上には格納容器に内に水がたまらないこと、S/Cについても、D/Wからの継続的な流れ込みがあるものの、内部の水位はトーラス室の外側の水位と同程度にあり、それ以上に水位が上昇していないことから、S/C内の水面より下の部分に水の漏えい口があることが確認できたと考えており、S/Cの底部近辺もしくは底部に連結された配管を想定している。

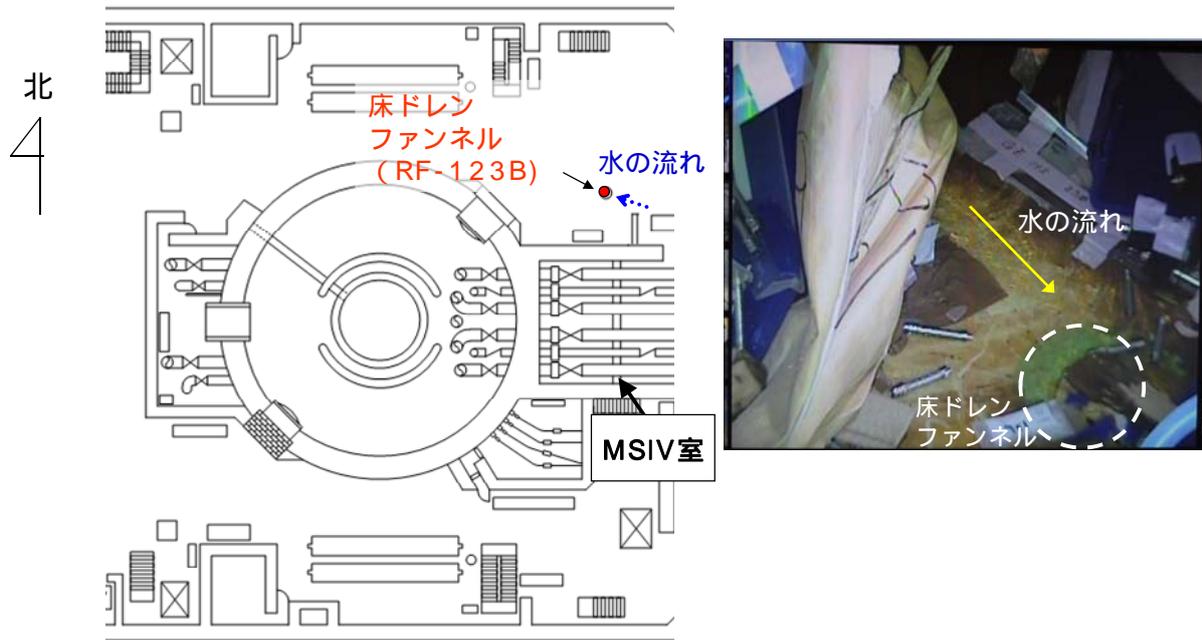
図2 3号機の原子炉建屋1階主蒸気隔離弁室付近からの水の流れ

2014年1月18日14時40分頃、3号機原子炉建屋瓦礫撤去用ロボットのカメラ画像を確認していた当社社員が、3号機原子炉建屋1階北東エリアの主蒸気隔離弁室の扉付近から、その近傍に設置されている床ドレンファンネルに向かって水が流れていることを確認した(図2参照)。

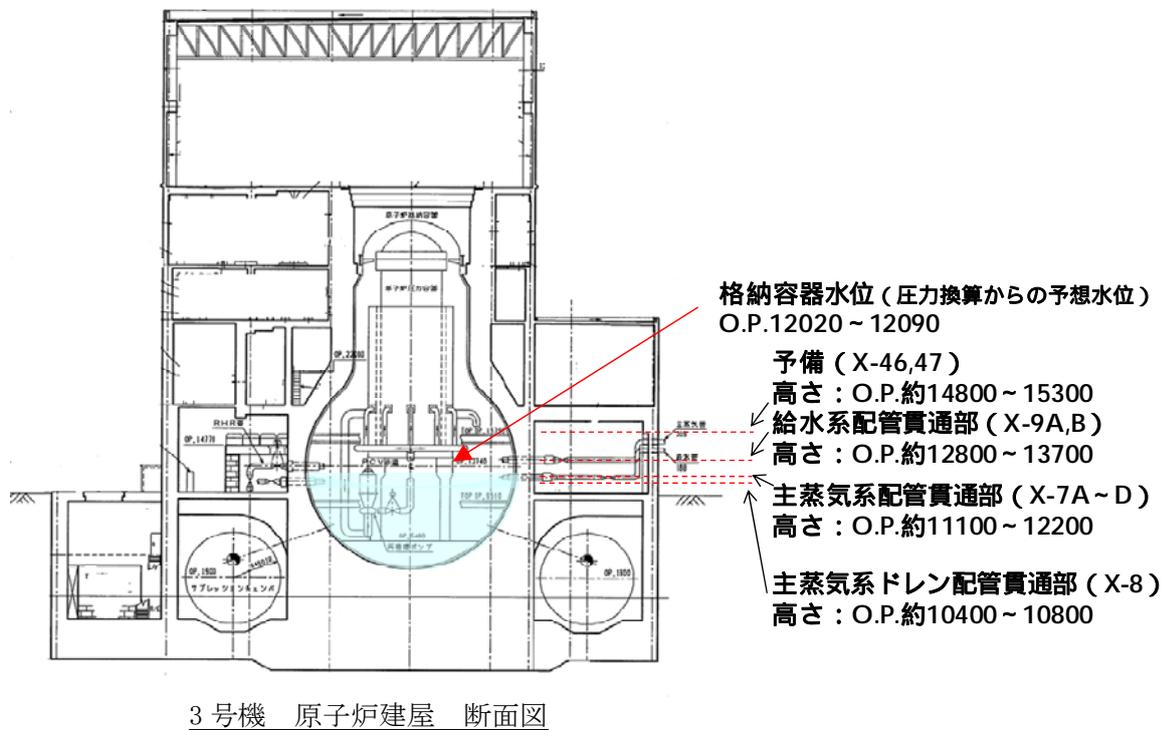
図3 水の流れから予想される3号機格納容器内の水位

確認された水は、その放射能分析の結果から、格納容器内からの漏えい水であると考えている。3号機の格納容器内の水位は、2011年11月30日に公表された報告書「福島第一原子力発電所1～3号機の炉心状態について」5.3節に記載のあるように、D/WとS/Cとの差圧により推定し、OP12,000近辺に水位があると予想していた。図3に3号機の原子炉建屋の断面図を示すが、OP12,000程度の高さに主蒸気配管があり、この配管が格納容器を貫通している部分周辺から水が漏れていると考えられることから、格納容器内の水位が同程度の高さにあることが確認されたものと考えている。なお、このことから、3号機については、S/CやD/Wの下部に水位形成に大きな影響を与えるほどの大きさの漏えい孔は存在していないものと考えている。
