当社原子力発電所（福島第一，福島第二，柏崎刈羽）
で発生した重大な人身災害の原因と対策および
安全性向上対策について

平成27年2月2日

東京電力

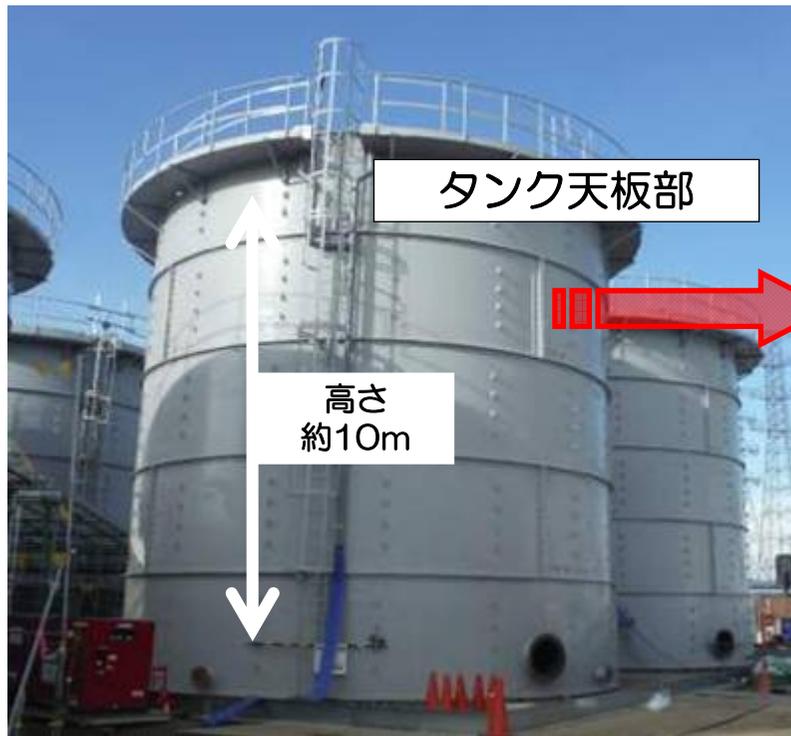
雨水受けタンクNo. 2

- 発生日時：平成27年1月19日 午前9時6分頃
- 発生場所：雨水受けタンクNo. 2（No. 4地下貯水槽エリア東側）
- 作業体制：3名（当社社員1名及び協力企業作業員2名）
- 装 備：タイベック、全面マスク、ヘルメット、安全短靴、手袋（綿手・ゴム手2重）、安全帯
- 発生状況：構内雨水受けタンク設置工事において、当該タンク水張り試験後にタンク内面を検査するための準備作業を行っていた協力企業社員が、当該タンク天板（約10m）から誤って転落した。
発電所構内救急医療室に搬送後、同日午前10時31分、病院へ搬送し治療を行っていたが、翌20日午前1時22分、医師により死亡が確認された。

| | 原因 | 対策 |
|---|---|---|
| ① | タンク天板部にあるハッチの形状は、蓋が落下する可能性がある構造であった | <ul style="list-style-type: none"> ● 今後設置するタンクは、ハッチの蓋が落下しない構造にする |
| ② | <p>重さ約43kgの天板開口部のハッチの蓋を一人で開けようとした</p> <p>当社管理員は元請会社社員の単独作業を止めなかった</p> | <ul style="list-style-type: none"> ● 検査についても、段取り、体制を含む手順書を作成し運用する ● ハッチの蓋に2人で開ける原則と「開口部注意」の標識を貼り付ける |

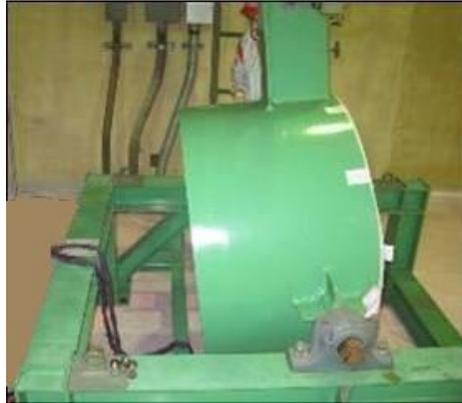
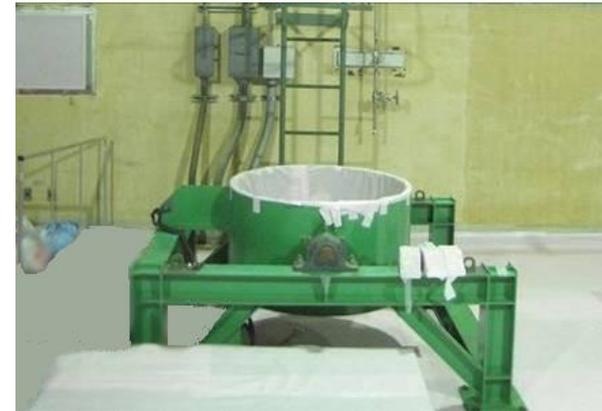
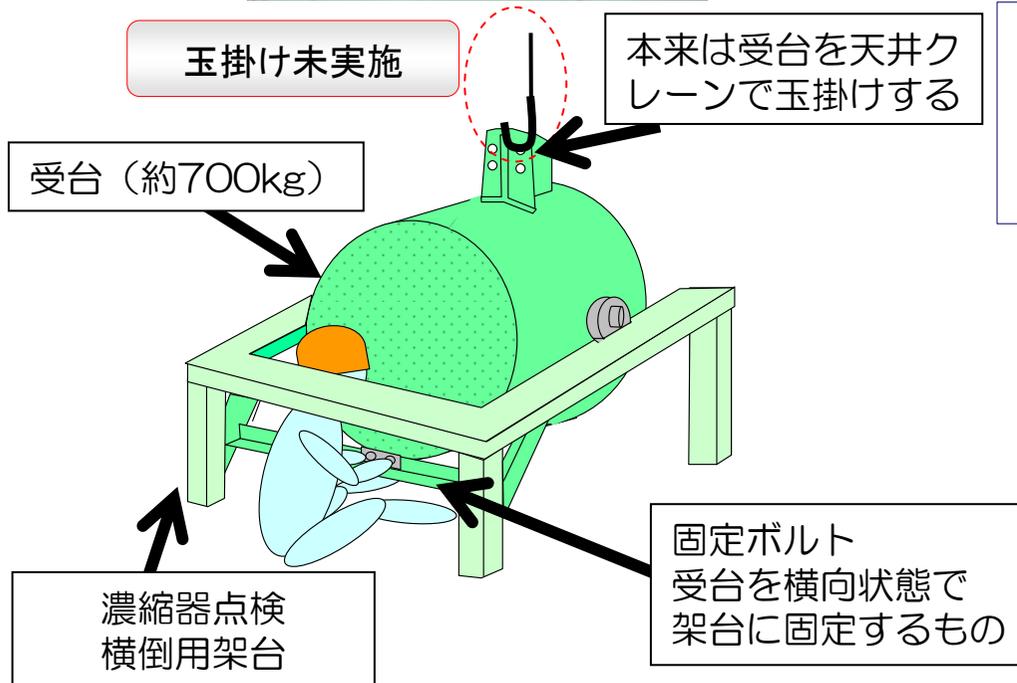
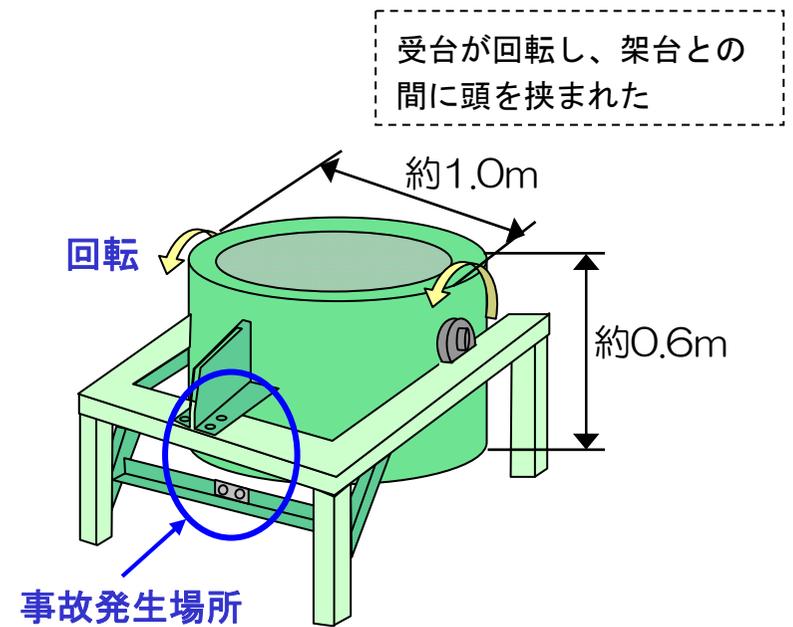
災害発生時の状況（推定）

- 発生日時：平成27年1月20日 午前9時30分頃
- 発生場所：1・2号機廃棄物処理建屋 5階（管理区域）
- 作業体制：6名（協力企業作業員6名（ただし被災時は一人作業））
- 装 備：C区域用作業服、タイベック、ヘルメット、作業靴、手袋（軍手、ゴム手袋）
- 発生状況：放射性廃液を濃縮減容する設備の点検作業を行っていた協力企業作業員が、同点検で使用する機器横倒用架台と受台*を固定していたボルト・ナットを緩めたところ受台が回転し頭部を挟まれた。
救急車およびドクターヘリを要請し同日午前10時48分、病院へ搬送したが、同日午前11時57分、医師により死亡が確認された。

| | 原因 | 対策 |
|---|--|---|
| ① | 受台の下に入らないと、固定ボルトの取外・取付ができない構造だった | 架台の改造を行い、受台の固定ボルトを長尺ボルトに変更することにより、受台の下に入らなくても固定ボルトの取外・取付ができる構造にする(図1参照) |
| ② | 固定ボルトを取り外すと、架台と受台に挟まれる危険箇所があったが、注意喚起の表示がなかった | 架台と受台の危険箇所に人が不用意に入らないように、注意喚起の表示を取り付ける(図1参照) |

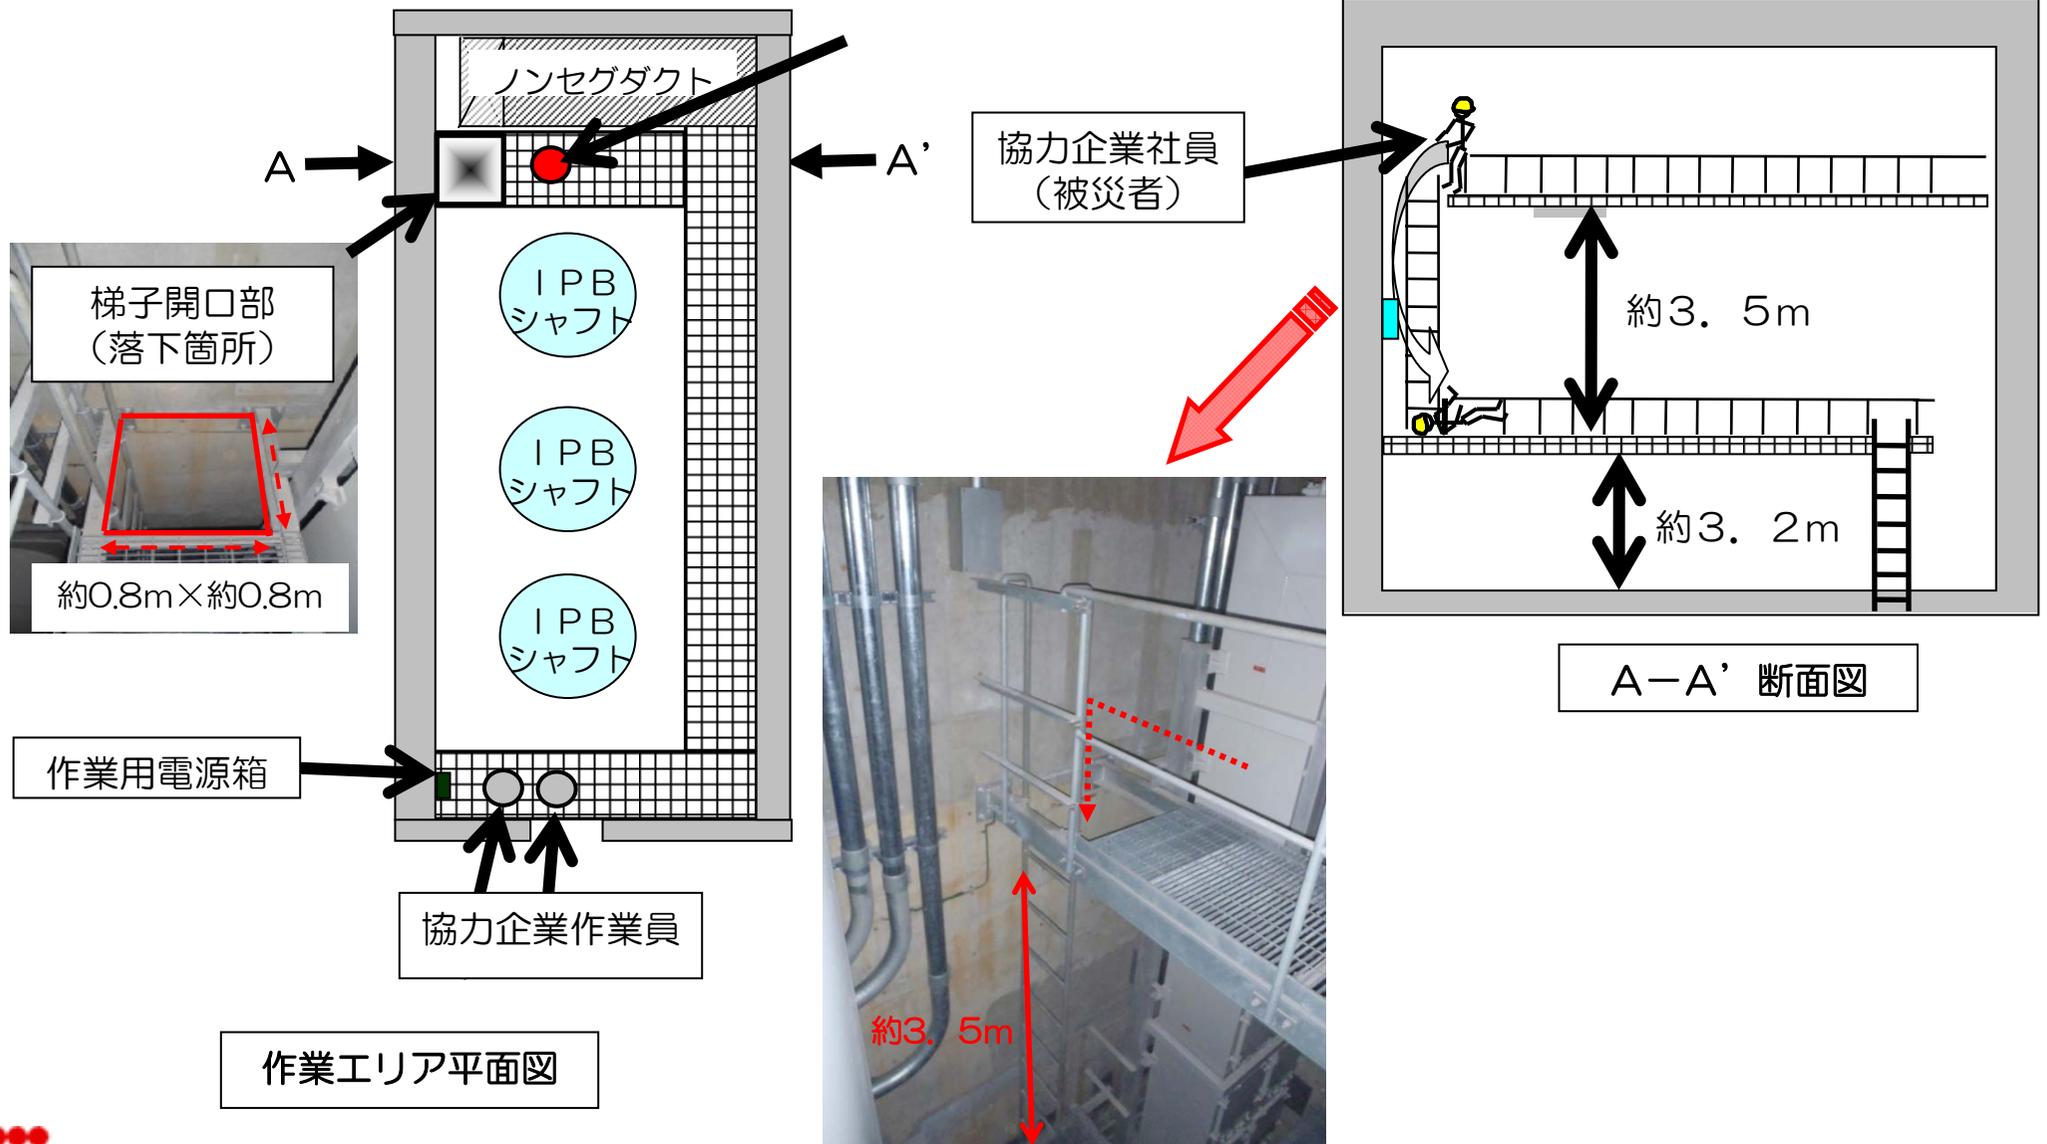
災害発生時の状況

- 発生日時：平成27年1月19日 午後2時40分頃
- 発生場所：2号機IPBシャフト室（非管理区域）
- 作業体制：3名（協力企業作業員3名（ただし被災時は一人作業））
- 装 備：ヘルメット、ヘッドライト、ハンディライト、作業靴、手袋
- 発生状況：作業用電源箱の点検作業を行っていた協力企業作業員が、当該作業とは別の現場の写真撮影中に、グレーチング開口部から約3.5m落下した。
当該室照明が別作業の安全処置により通電されていなかった（点灯しなかった）ため、入口扉を開放し、外光を取り入れたうえで、ヘッドライトまたはハンディライトを使用して当該作業を行っていたが、写真撮影にあたっては光が反射してしまうことからヘッドライトを消灯し実施していた。
救急車を要請し同日午後3時55分、病院へ搬送し治療行為を受け、入院、全治3ヶ月と診断された。

| | 原因 | 対策 |
|---|---|--|
| ① | 開口部に常設の落下防止対策（チェーン）がなかった | <ul style="list-style-type: none"> ● 当該開口部に常設の落下防止措置を設置する ● 全てのエリアに対して開口部付近に落下防止の安全設備が設置されていない場所をまれなく抽出し、速やかに対策を実施する ● 現場の危険要因を抽出し、改善する |
| ② | 開口部に対する養生（区画，蓋等）がなされていない | |

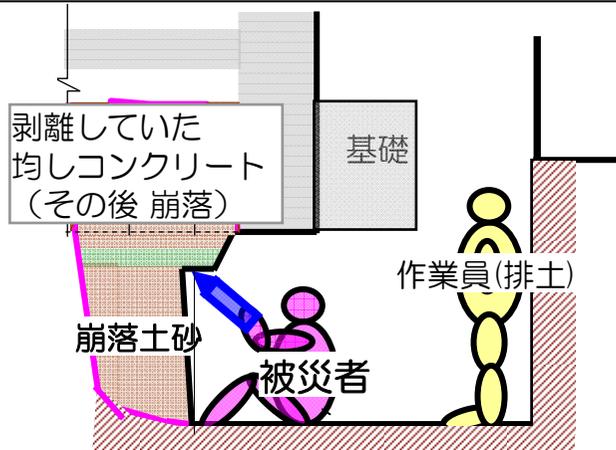
H26.3.28 崩落した土砂の下敷きになり死亡

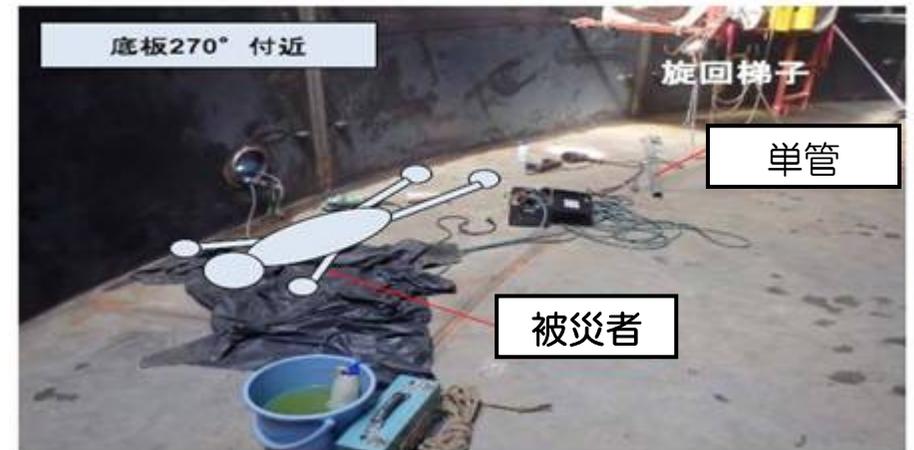
H26.9.20 単管パイプが落下し負傷

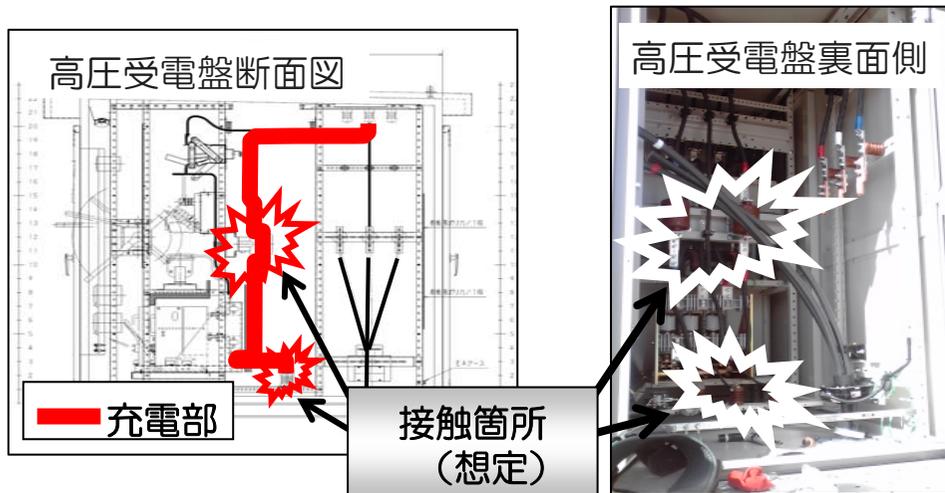
H26.9.30 新事務棟電源 (6.9kV) の感電負傷

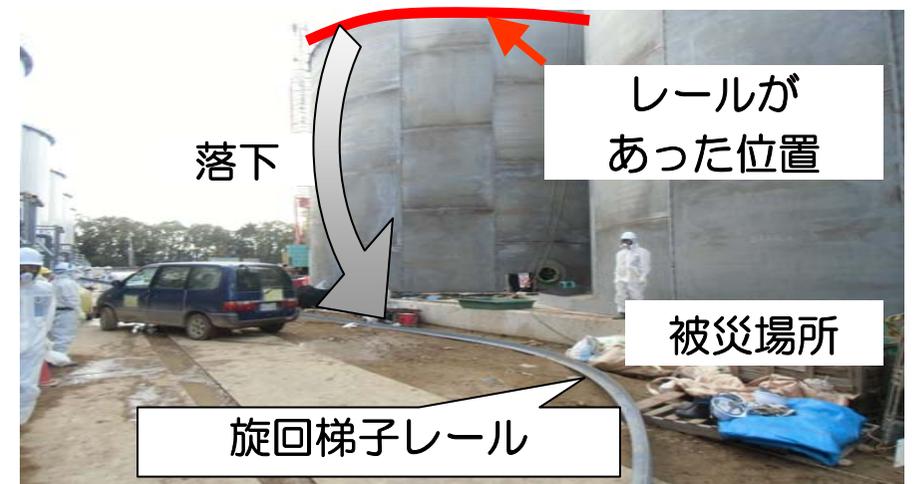
H26.11.7 旋回梯子レールが落下し負傷
