1号機燃料域水位計の挙動による推定について

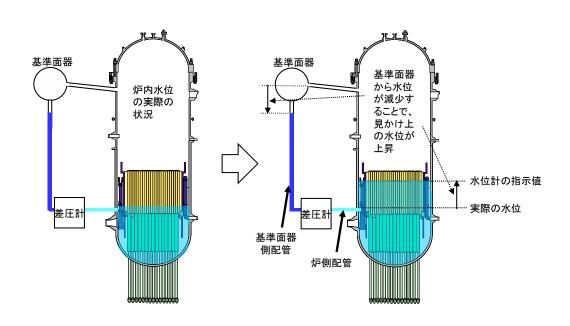
図1 燃料域水位計の概略図

BWR プラントで採用している「凝縮槽方式」の燃料域水位計は、図1に示すように、基準面器に常に水位を形成し、水頭 Hs が一定の値となるようにして、二つの配管(基準面器側配管、炉側配管)の差圧(Hs-Hr)を計測することにより原子炉水位を計測する構成となっている。

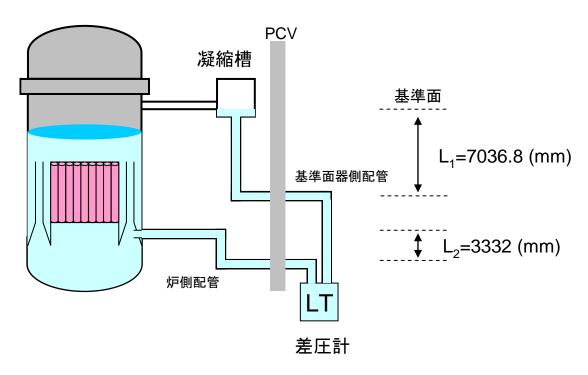
図2 計装配管内の水位低下に伴う燃料域水位計の指示値について

そのため、基準面器側配管の水位が蒸発等により減少すると、一定であるはずの Hs が小さくなるが、計測しているのは差圧であるため、Hr が大きくなったことと区別がつけられない。その結果、見かけ上原子炉水位の指示値は上昇することとなる(図 2 参照)。図 3 にドライウェル(以下、D/W)内における燃料域水位計装配管の垂直方向長さを示す。基準面器側の計装配管内水位のみが低下した場合、原子炉水位は最大で図中の L_1 分(約 7m)高めに指示をする可能性がある。また、同様の理由により炉側の計装配管内水位のみが低下した場合は、最大で図中の L_2 分(約 3.3m)低めに指示をする可能性がある。なお、D/W 外の配管については周囲の温度が低く保たれ、水位はほとんど変化しないものと考えられる。

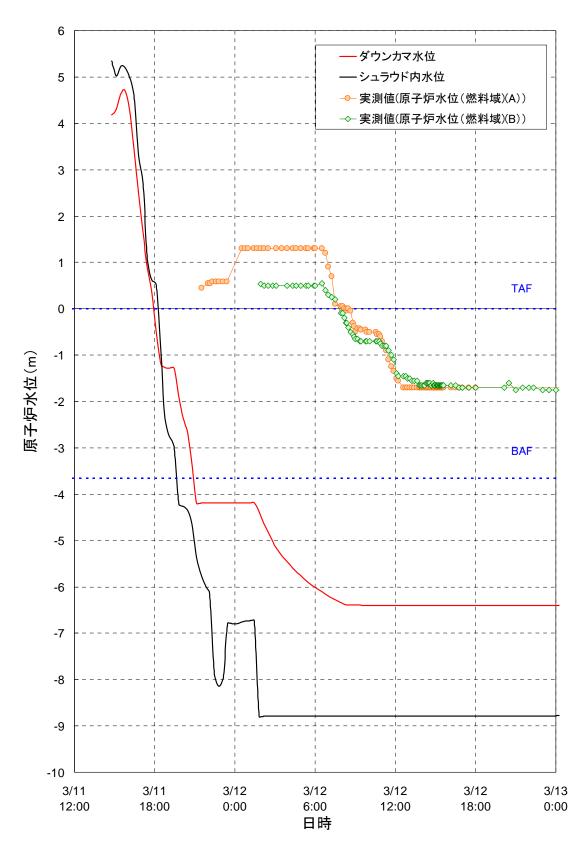
図3 燃料域水位計装配管の D/W 内垂直方向長さ

なお、原子炉水位 B 系の指示値がA系より 0.80m 程度低めの指示をしているのは、燃料域水位計 B 系の基準面器側計装配管の D/W 内の引き回しは A 系より水平方向に 3m 程度長く、燃料域水位計 B 系の方が計装配管内の水のインベントリが多いことにより基準面器側の計装配管内の水位が低下しにくいことが要因のひとつとして考えられる。

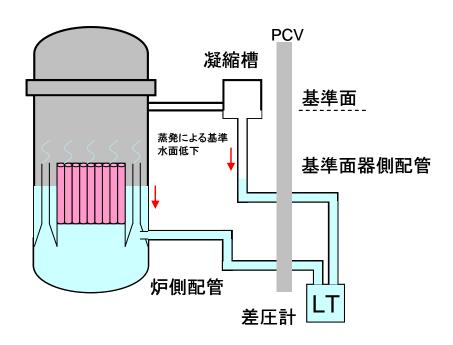
図4 燃料域水位計挙動

これまでに公表した解析結果 (平成 23 年 5 月 23 日に公表した MAAP コードによる解析結果)では原子炉水位が有効燃料底部(以下、BAF)に到達した以降において、燃料域内で原子炉水位は形成されていないと推定される期間であるにも関わらず、実際の燃料域水位計 A系の指示値は 11 日 21 時 30 分に有効燃料頂部(以下、TAF)+0.45mを示し、その後注水していないにも関わらず指示値は上昇した(図 4 参照)。このことから燃料域水位計 A系を復旧した 21 時30 分の時点ですでに基準面器側配管の水位が低下していた可能性が考えられる(図 5-1 参照)。

燃料域水位計 A 系は 11 日 21 時 30 分に TAF+0.45m を示した後、22 時 20 分にかけて微増し TAF+0.59m を示した。22 時 20 分から 23 時 24 分まで TAF+0.59m で一定を指示し、12 日 0 時 30 分に TAF+1.3m に上昇した後 6 時 30 分頃まで一定値を示した。一方、燃料域水位計 B 系は 12 日 1 時 55 分に TAF+0.53m を示した後ほぼ一定値を示した。その後、原子炉燃料域水位計 A 系 および B 系の水位は 12 日 6 時 30 分頃に減少に転じ、同日 12 時 30 分頃以降は 再びほぼ一定値を示した。この期間の原子炉水位及び燃料域水位計配管の状態について以下に推察する。

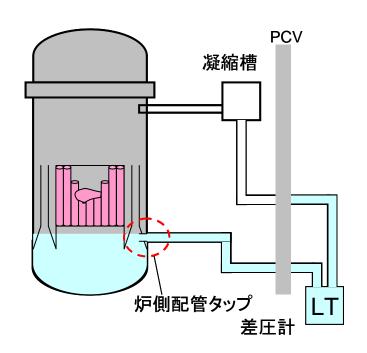
図5-1 原子炉水位および燃料域水位計挙動 【 11日21時30分から12日0時30分頃まで 】

すでに述べたように津波到達後に燃料域水位計 A 系の指示値で TAF+0.45m の水位が得られた 11 日 21 時 30 分には、実水位は BAF 以下になっていると考えられるため、その時点ですでに基準面器側配管の水位が低下していたものと考えられる(図 5-1)。この時間帯に見られる水位上昇は、注水をしていないことから基準面器側配管内の水が蒸発により徐々に失われたことが原因と考えられる。

MAAP解析においては、この時間帯までにすでに燃料溶融が生じていること、 炉内ガス温度が高温になっていることから原子炉圧力容器の気相漏えいが発生 し易い状況であったと考えられる。漏えいが生じ D/W の気相温度が上昇することで基準面器側配管内の水の温度が飽和温度以上に達し蒸発すれば水位計の指示値は上昇する。

22 時 20 分以降、燃料域水位計 A 系の指示値が一定値を示したのちに上昇する原因については特定できてはいないが、原子炉圧力容器の気相漏えいが生じていたとすれば格納容器温度および原子炉圧力が変化することで、基準面器側配管内の水の温度および飽和温度は変動的であったものと考えられる。

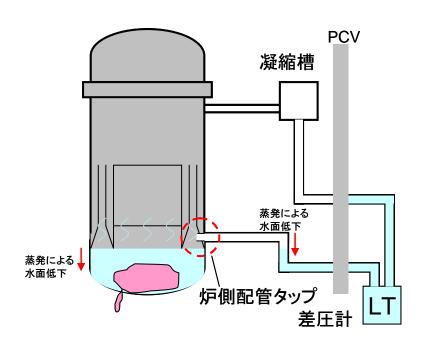
図 5-2 原子炉水位および燃料域水位計挙動 【 12日 0時 30分頃から 6時 30分頃まで 】

ここでは基準面器側計装配管内の水位が格納容器(以下、PCV)貫通部の位置まで低下し、一方、原子炉の水位も BAF を下回り、炉側配管タップ位置(TAF 約-5.5m)付近となることで、水位変動は検出されずに、高めの指示値一定で推移した可能性が考えられる(図 5-2 参照)。今回の MAAP 解析上は 12 日の 1

時 50 分頃に原子炉圧力容器が破損する結果となっているが、炉心損傷後の溶融燃料のリロケーションのような複雑な現象の模擬には限界があり、事象進展は解析コードのモデルに依存するものと考えられる。したがって解析結果は必ずしもこの時間帯に原子炉圧力容器が破損したことを示すものではないものと考える。
