調査結果ならびに安全対策の概要

1. 4号系列第1軸におけるトラブル発生箇所

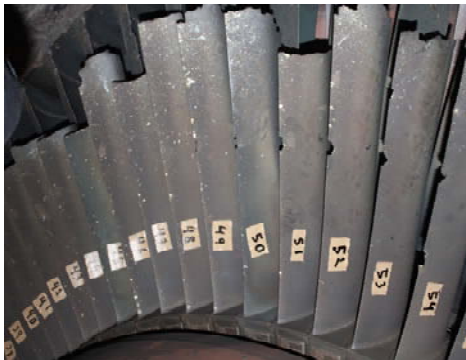
2. 4号系列第1軸ガスタービン第4段動翼の破損状況

- ・動翼破損の起因となった第4段静翼のボアスコープピンについて、運転および機器への影響はないことを確認のうえ、取り外しを実施。

- ・エンクロージャー内への潤滑油の漏えいを防止するため、潤滑油漏えい箇所（配管継ぎ手部）の周囲にカバーを設置。
- ・万が一、エンクロージャー内に潤滑油が漏えいした場合にも、油と高温部との接触を防止するため、第1軸受下部の高温部である冷却蒸気配管にカバーを設置。
