福島第一原子力発電所 1～3 号機の
炉心・格納容器の状態の推定
と未解明問題に関する検討
第 4 回進捗報告

平成 27 年 12 月 17 日

東京電力株式会社

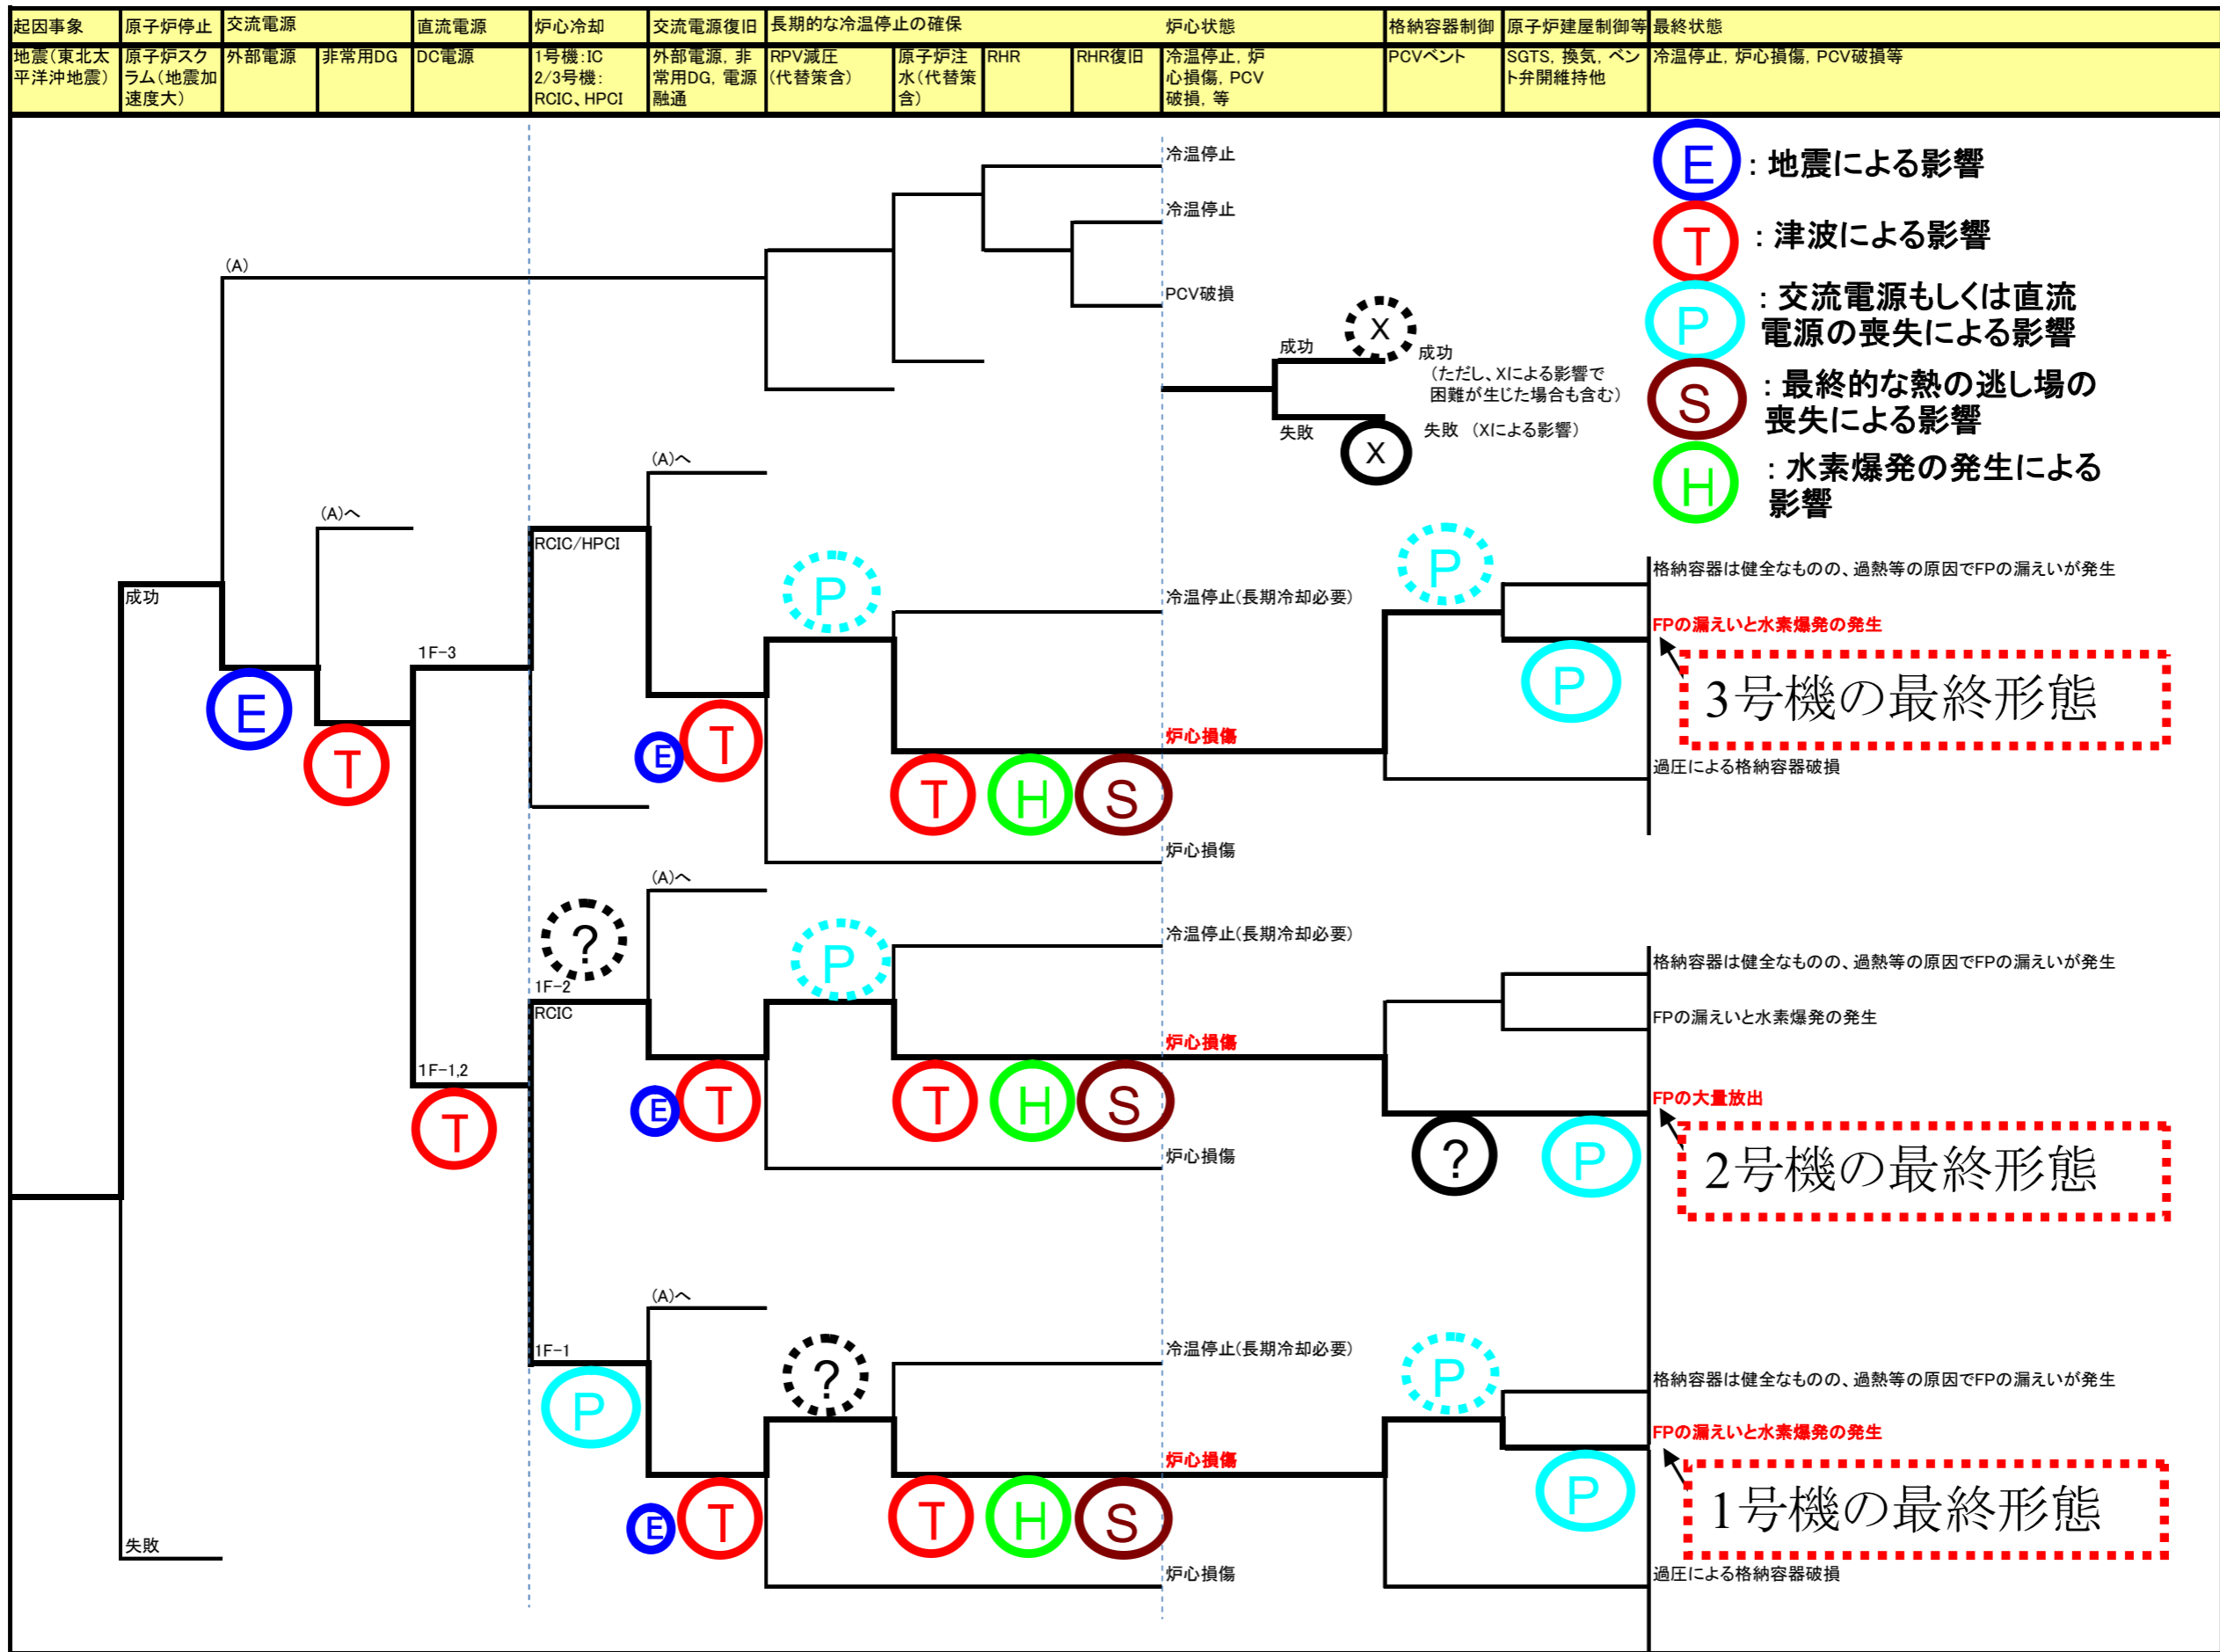
図1 福島第一原子力発電所1~3号機のイベントツリー分析結果

これまで実施してきた活動^{*1)}により、シビアアクシデントに至る主な事故進展挙動を整理し、そこから得られた知見を柏崎刈羽原子力発電所の安全性向上策として反映している。(図1 イベントツリー分析^{*2)}による1~3号機の事故進展の評価結果参照(詳細は7.1))

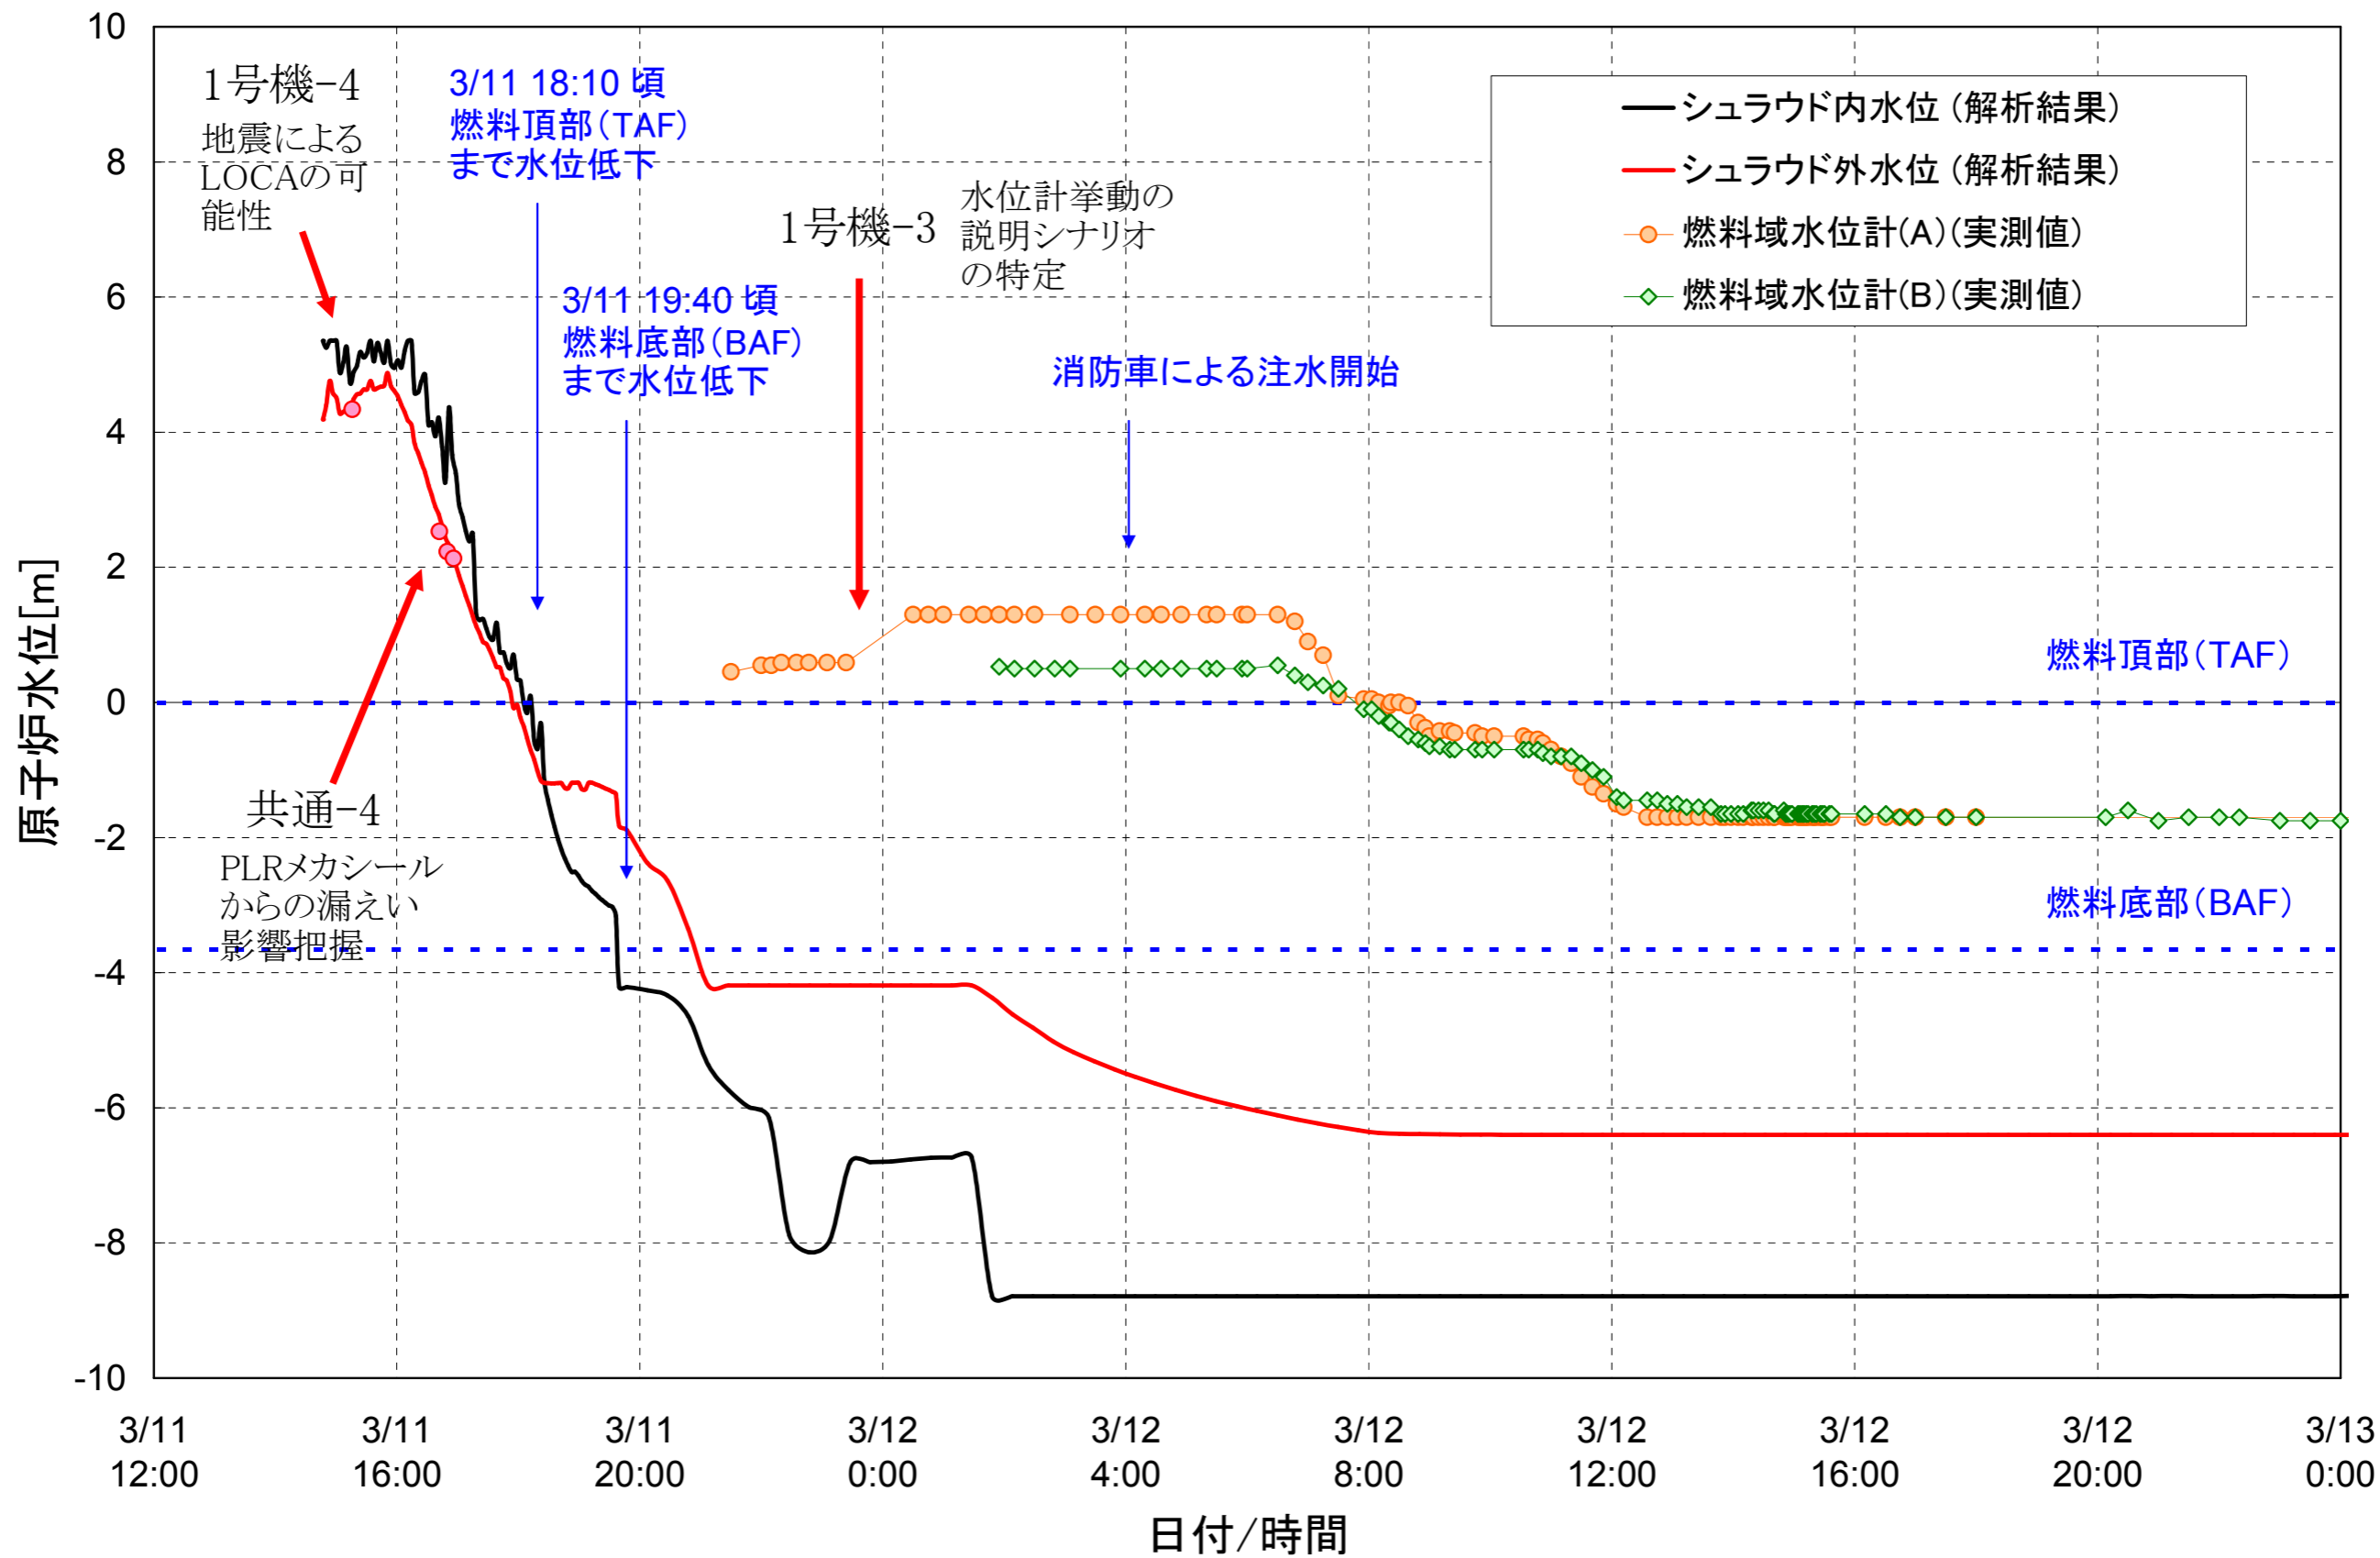
図 3.2.1 1号機の原子炉水位挙動から抽出された課題

解析結果では、11日18時10分頃に原子炉水位は TAF に到達し、炉心損傷 (燃料被覆管温度 1200℃程度への到達) は18時50分頃と評価されている。水位が減少していく状況は測定値がほとんどないものの、炉心損傷前の水位挙動については11日17時頃の水位測定値とよく一致しており、TAF 到達時刻の精度は高く、炉心損傷のタイミングは概ね推定できていると考えられる。

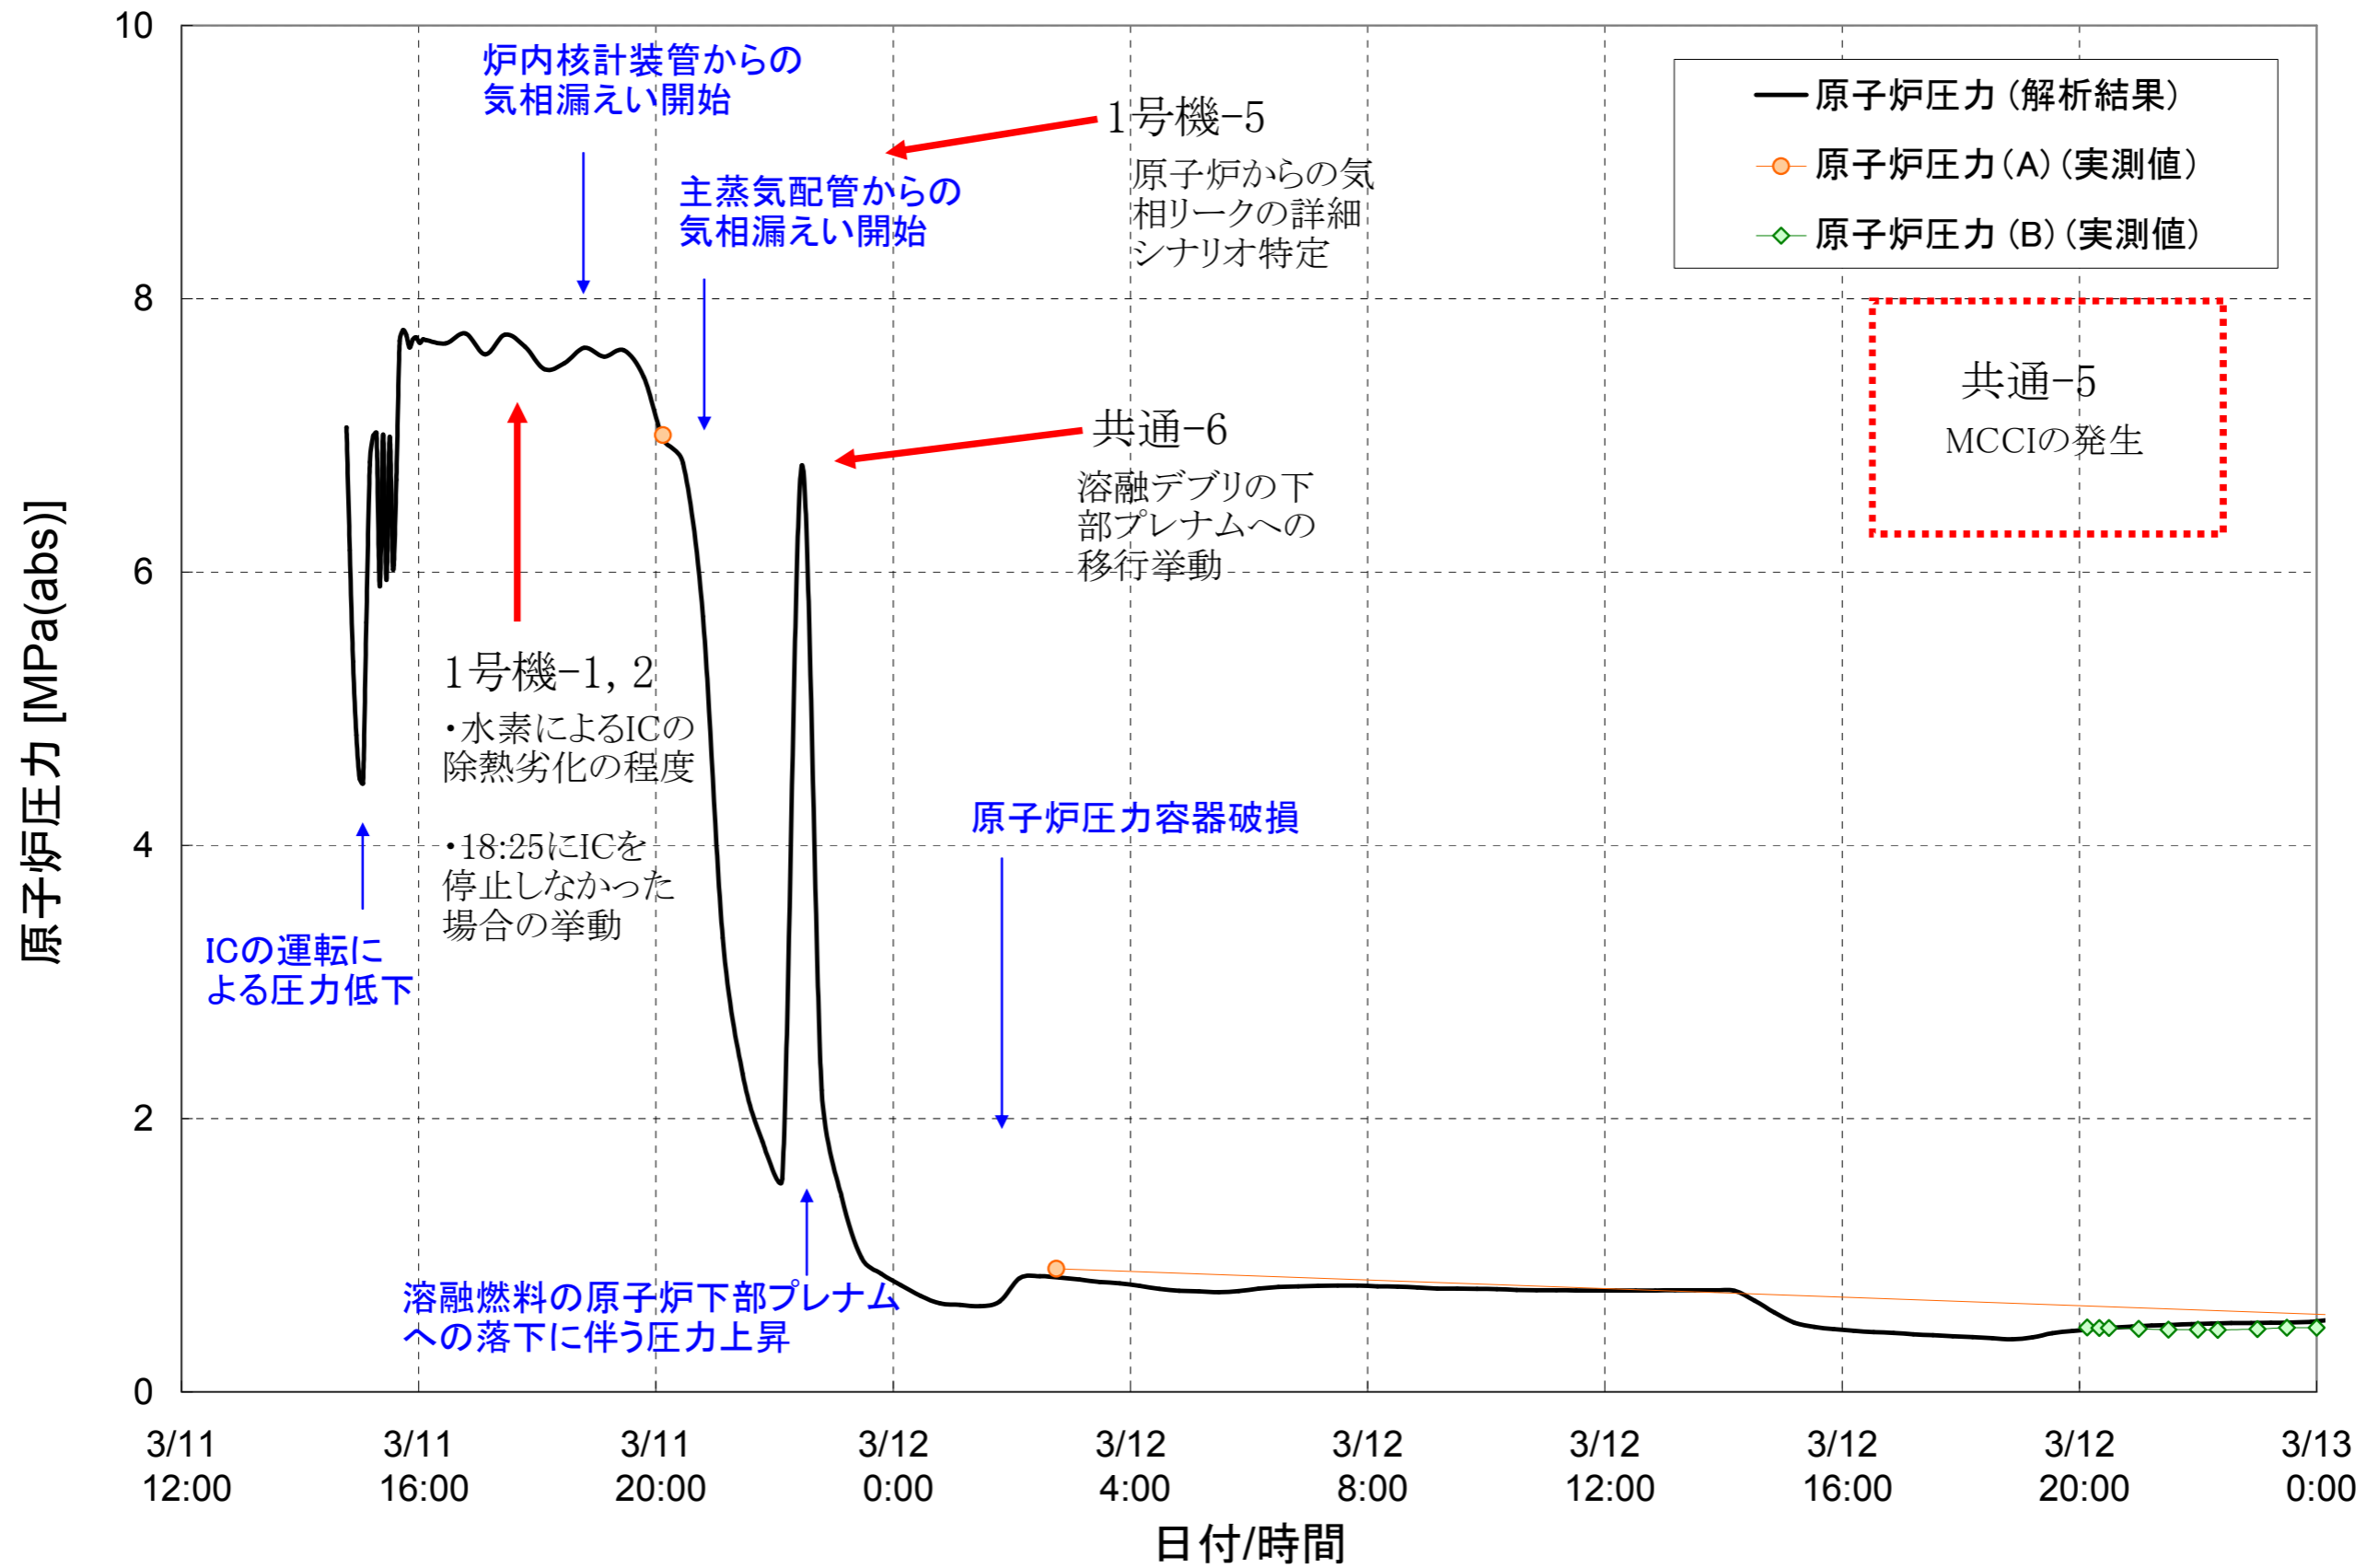
図 3.2.2 1号機の原子炉圧力挙動から抽出された課題

解析においては、原子炉圧力は、3 月 11 日 22 時頃に急峻なピークを示している。これは、MAAP 解析において、熔融した炉心が、一旦、炉心支持板にとどまり、炉心支持板の破損とともに、下部プレナムに一度に落下するというモデルが採用されていることにより、大量の蒸気が発生する評価結果となることから発生するものである。熔融燃料の下部プレナムへの移行メカニズムは、主に TMI-2 の事故の知見を基に作成されており、複雑な下部構造を持つ BWR の挙動が完全に模擬できているとは言い難い状況であるため、BWR の熔融燃料の移行挙動については、さらに検討する必要がある。(共通-6：検討中 (添付資料 1-8))

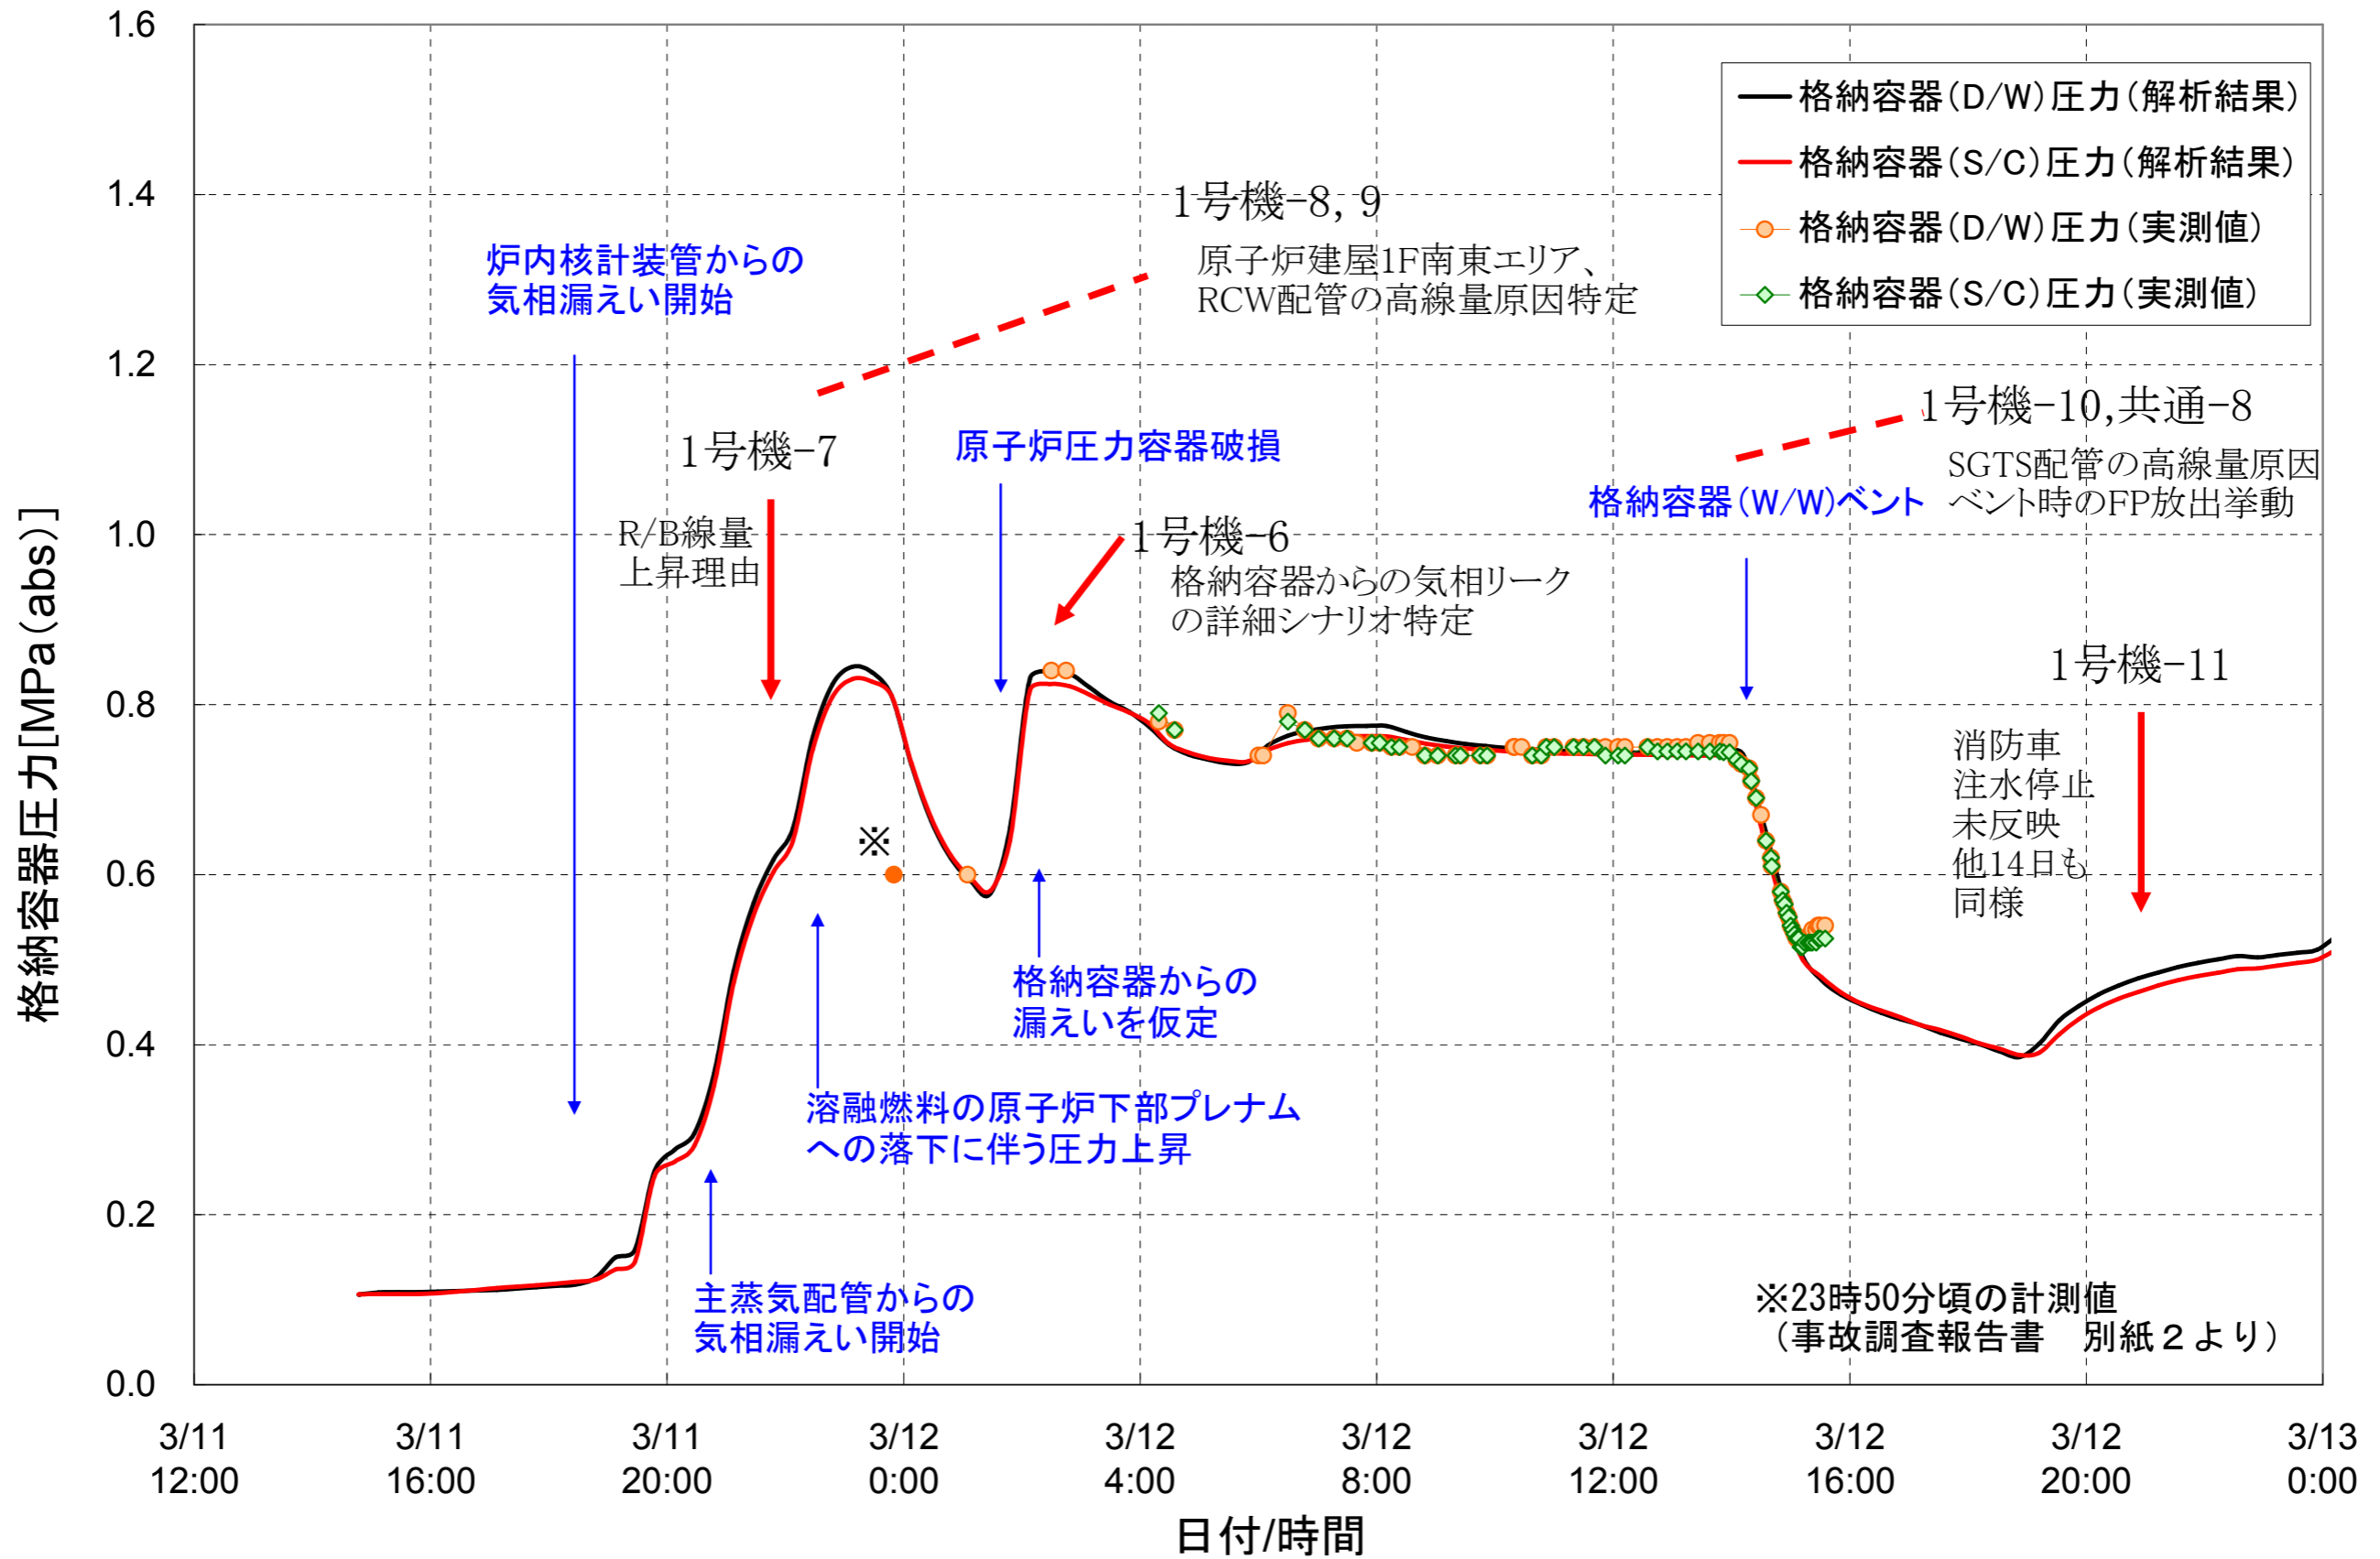
図 3.2.3 1号機の格納容器圧力挙動から抽出された課題

D/W 圧力は、3月12日2時30分頃に0.84MPa[abs]を計測した後、格納容器のベントに成功するまでの間、0.7MPa[abs]～0.8MPa[abs]程度の圧力を維持するという挙動となっている。注水による蒸気発生、格納容器温度の上昇、コア・コンクリート反応によるガス発生等がある場合、格納容器圧力は上昇する傾向になるはずであるため、圧力が維持されているということは、格納容器からの漏えいがあったことを強く示唆している。

解析においては、D/W 圧力の測定値にある程度あわせるため、地震発生約12時間後(3月12日3時10分頃)に格納容器の気相部からの漏えいを仮定した。しかし、計測されたパラメータや観測された事実から、どの時点でどこから実際に漏えいが生じたのか否かについては直接的な証拠は得られておらず、検討が必要である。(1号機-6)

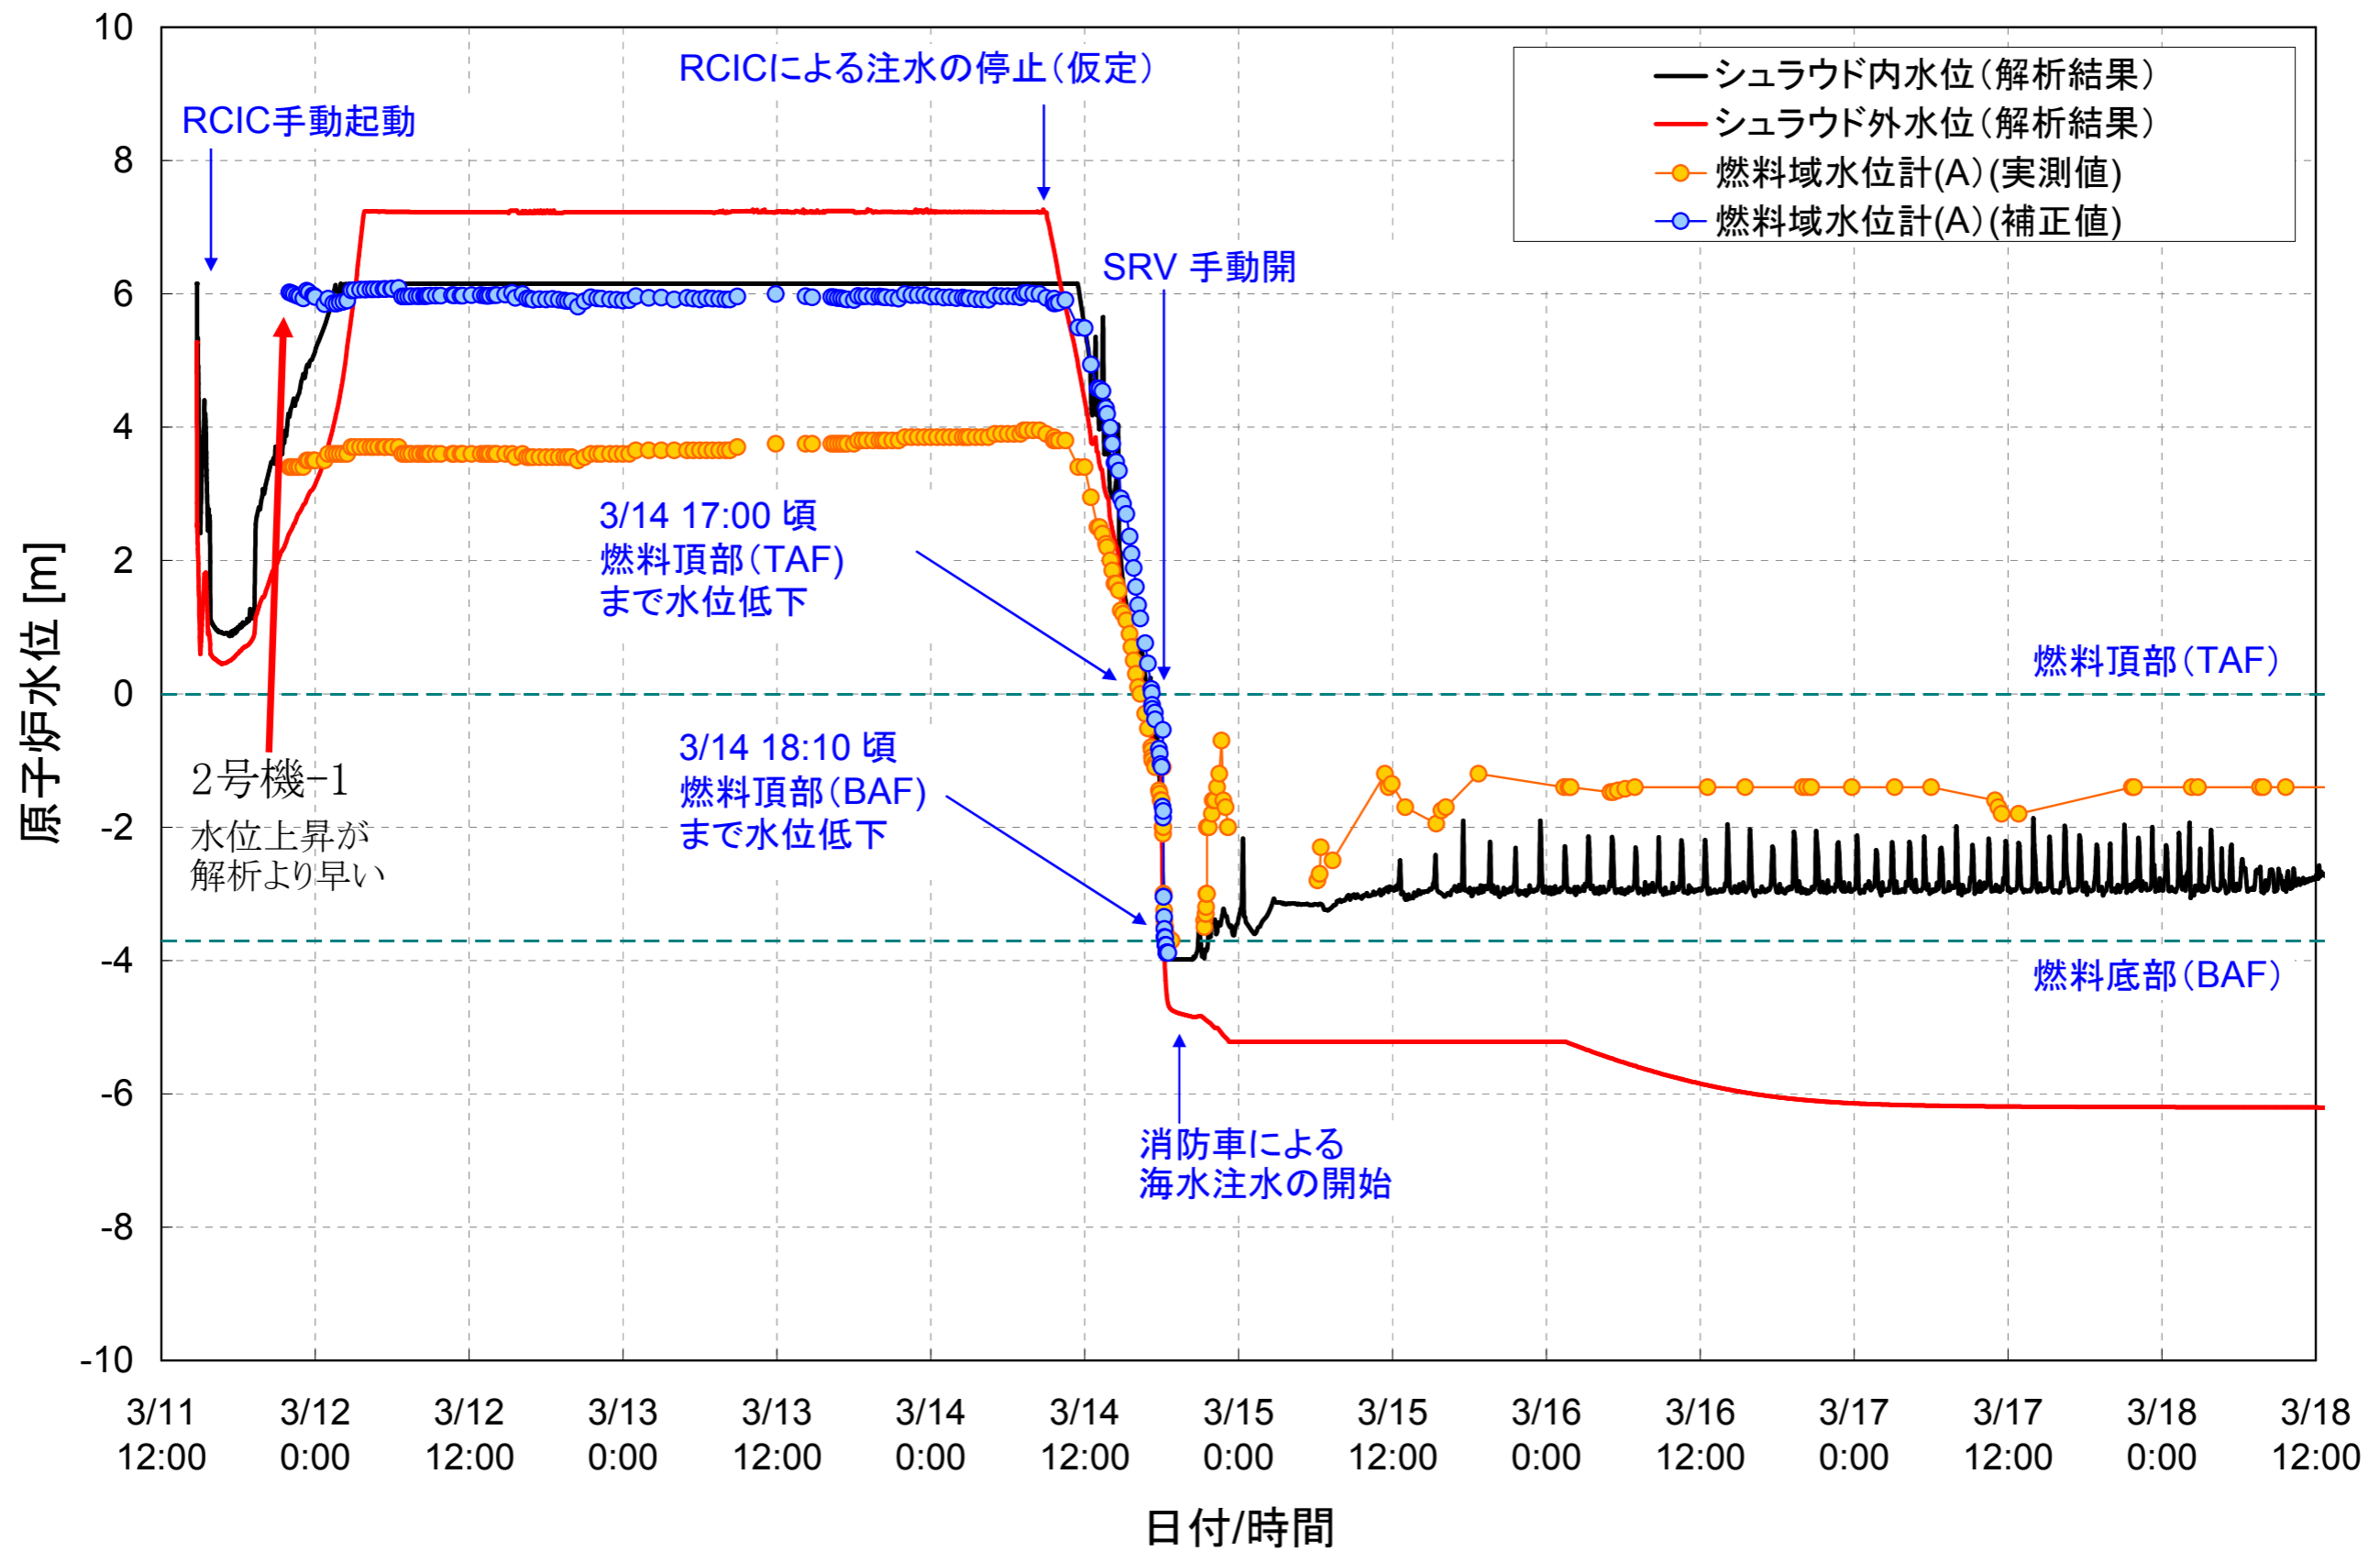
図 4.2.1 2号機の原子炉水位挙動から抽出された課題

RCIC が何時に停止したかは厳密には解明されていないものの、原子炉水位は RCIC が停止した後徐々に低下し、炉心が露出し始め、さらに SRV 開放に伴う減圧沸騰により原子炉水位は急減し、炉心は完全に露出することとなり、炉心損傷が開始する（添付資料 3 図 2-1 参照）。RCIC 停止後、原子炉圧力が増加した後は、SRV の逃がし弁モードによって、7.5MPa 程度の圧力を維持する（SRV(A)は仮設バッテリーに接続されていた）。その後、原子炉圧力は SRV 開放により急速に減圧し、大気圧近傍まで低下する。

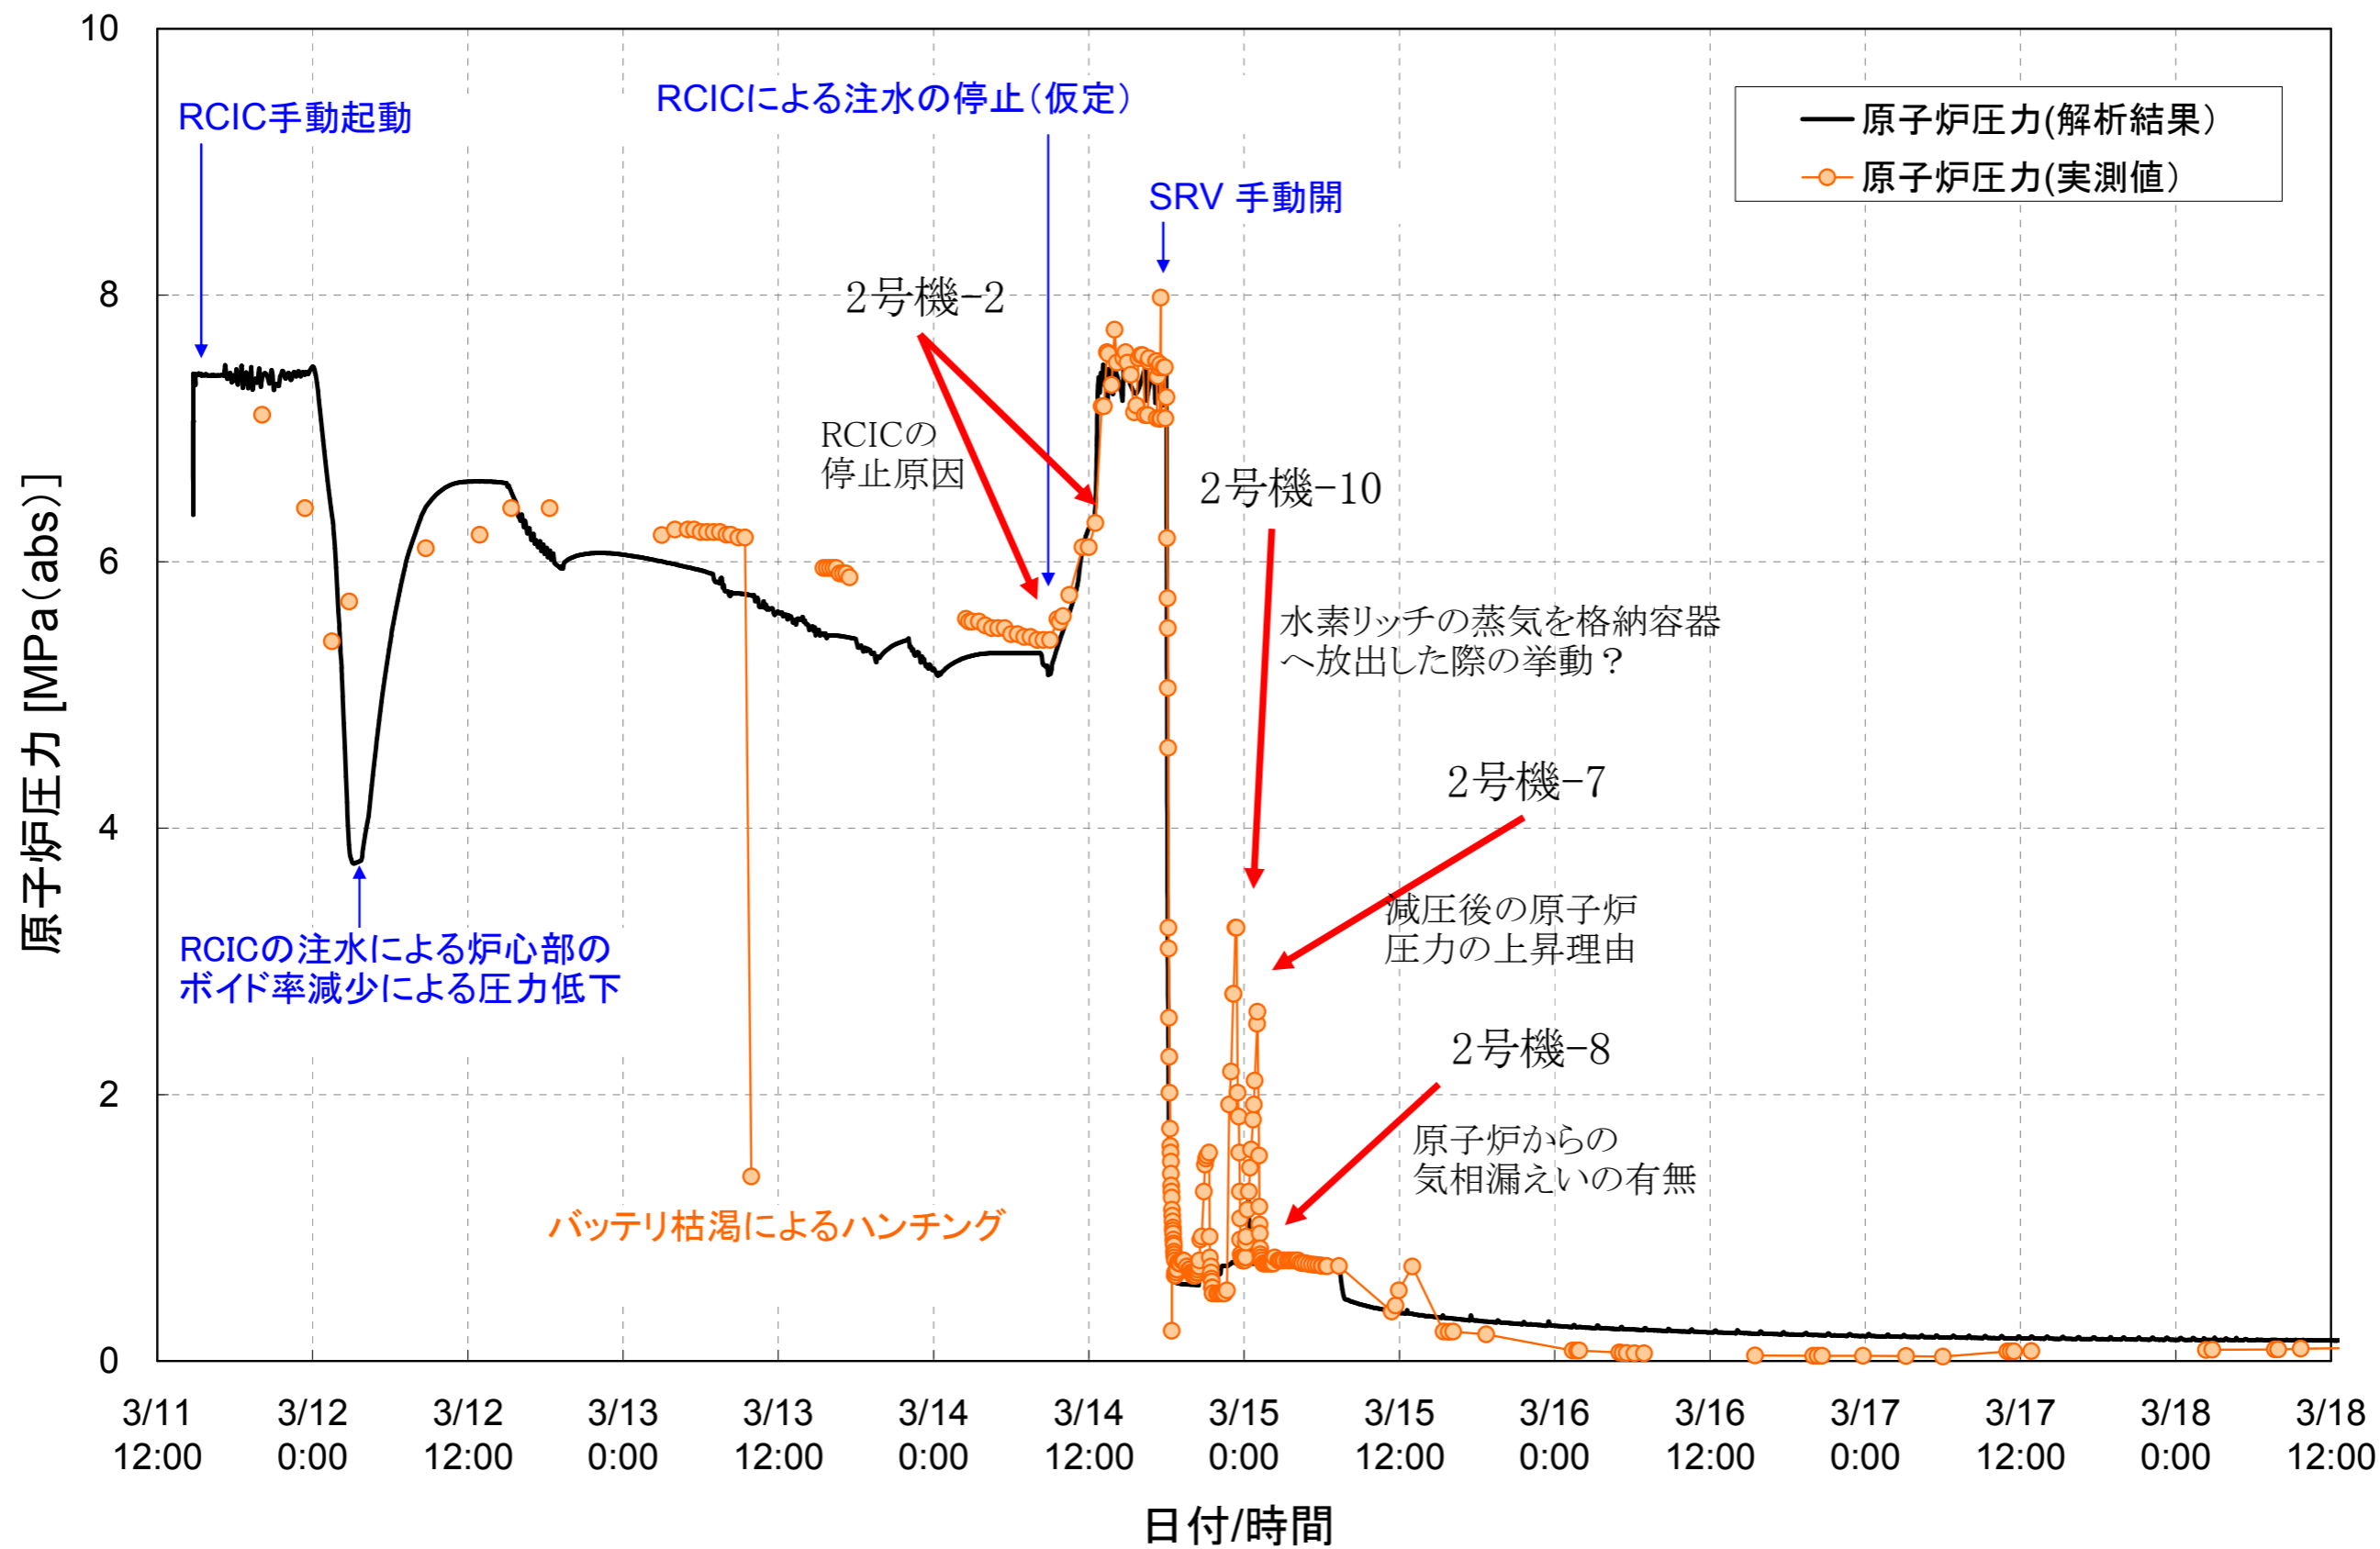
図 4.2.2 2号機の原子炉圧力挙動から抽出された課題

2号機の減圧後の原子炉圧力は、複数回上昇下降を繰り返した。これは、消防車の注水による蒸気発生が、結果として水-ジルコニウム反応を促進し、大量のエネルギーを発生したことにより、原子炉圧力の上昇及び燃料の溶融を引き起こした可能性があることを示した。原子炉圧力の上昇が見られた14日夜から15日未明の間には、中性子が検出限界値程度であるものの複数回観測されている。この中性子検知は、燃料溶融によりウランやプルトニウム、自発核分裂確率の大きいキュリウム等のアクチノイド元素が原子炉建屋外に漏えいし、自発核分裂により発生した中性子を捉えたものである可能性が高いことを示した。
