福島第一原子力発電所 1～3 号機の
炉心・格納容器の状態の推定
と未解明問題に関する検討
第 4 回進捗報告

平成 27 年 12 月 17 日

東京電力株式会社

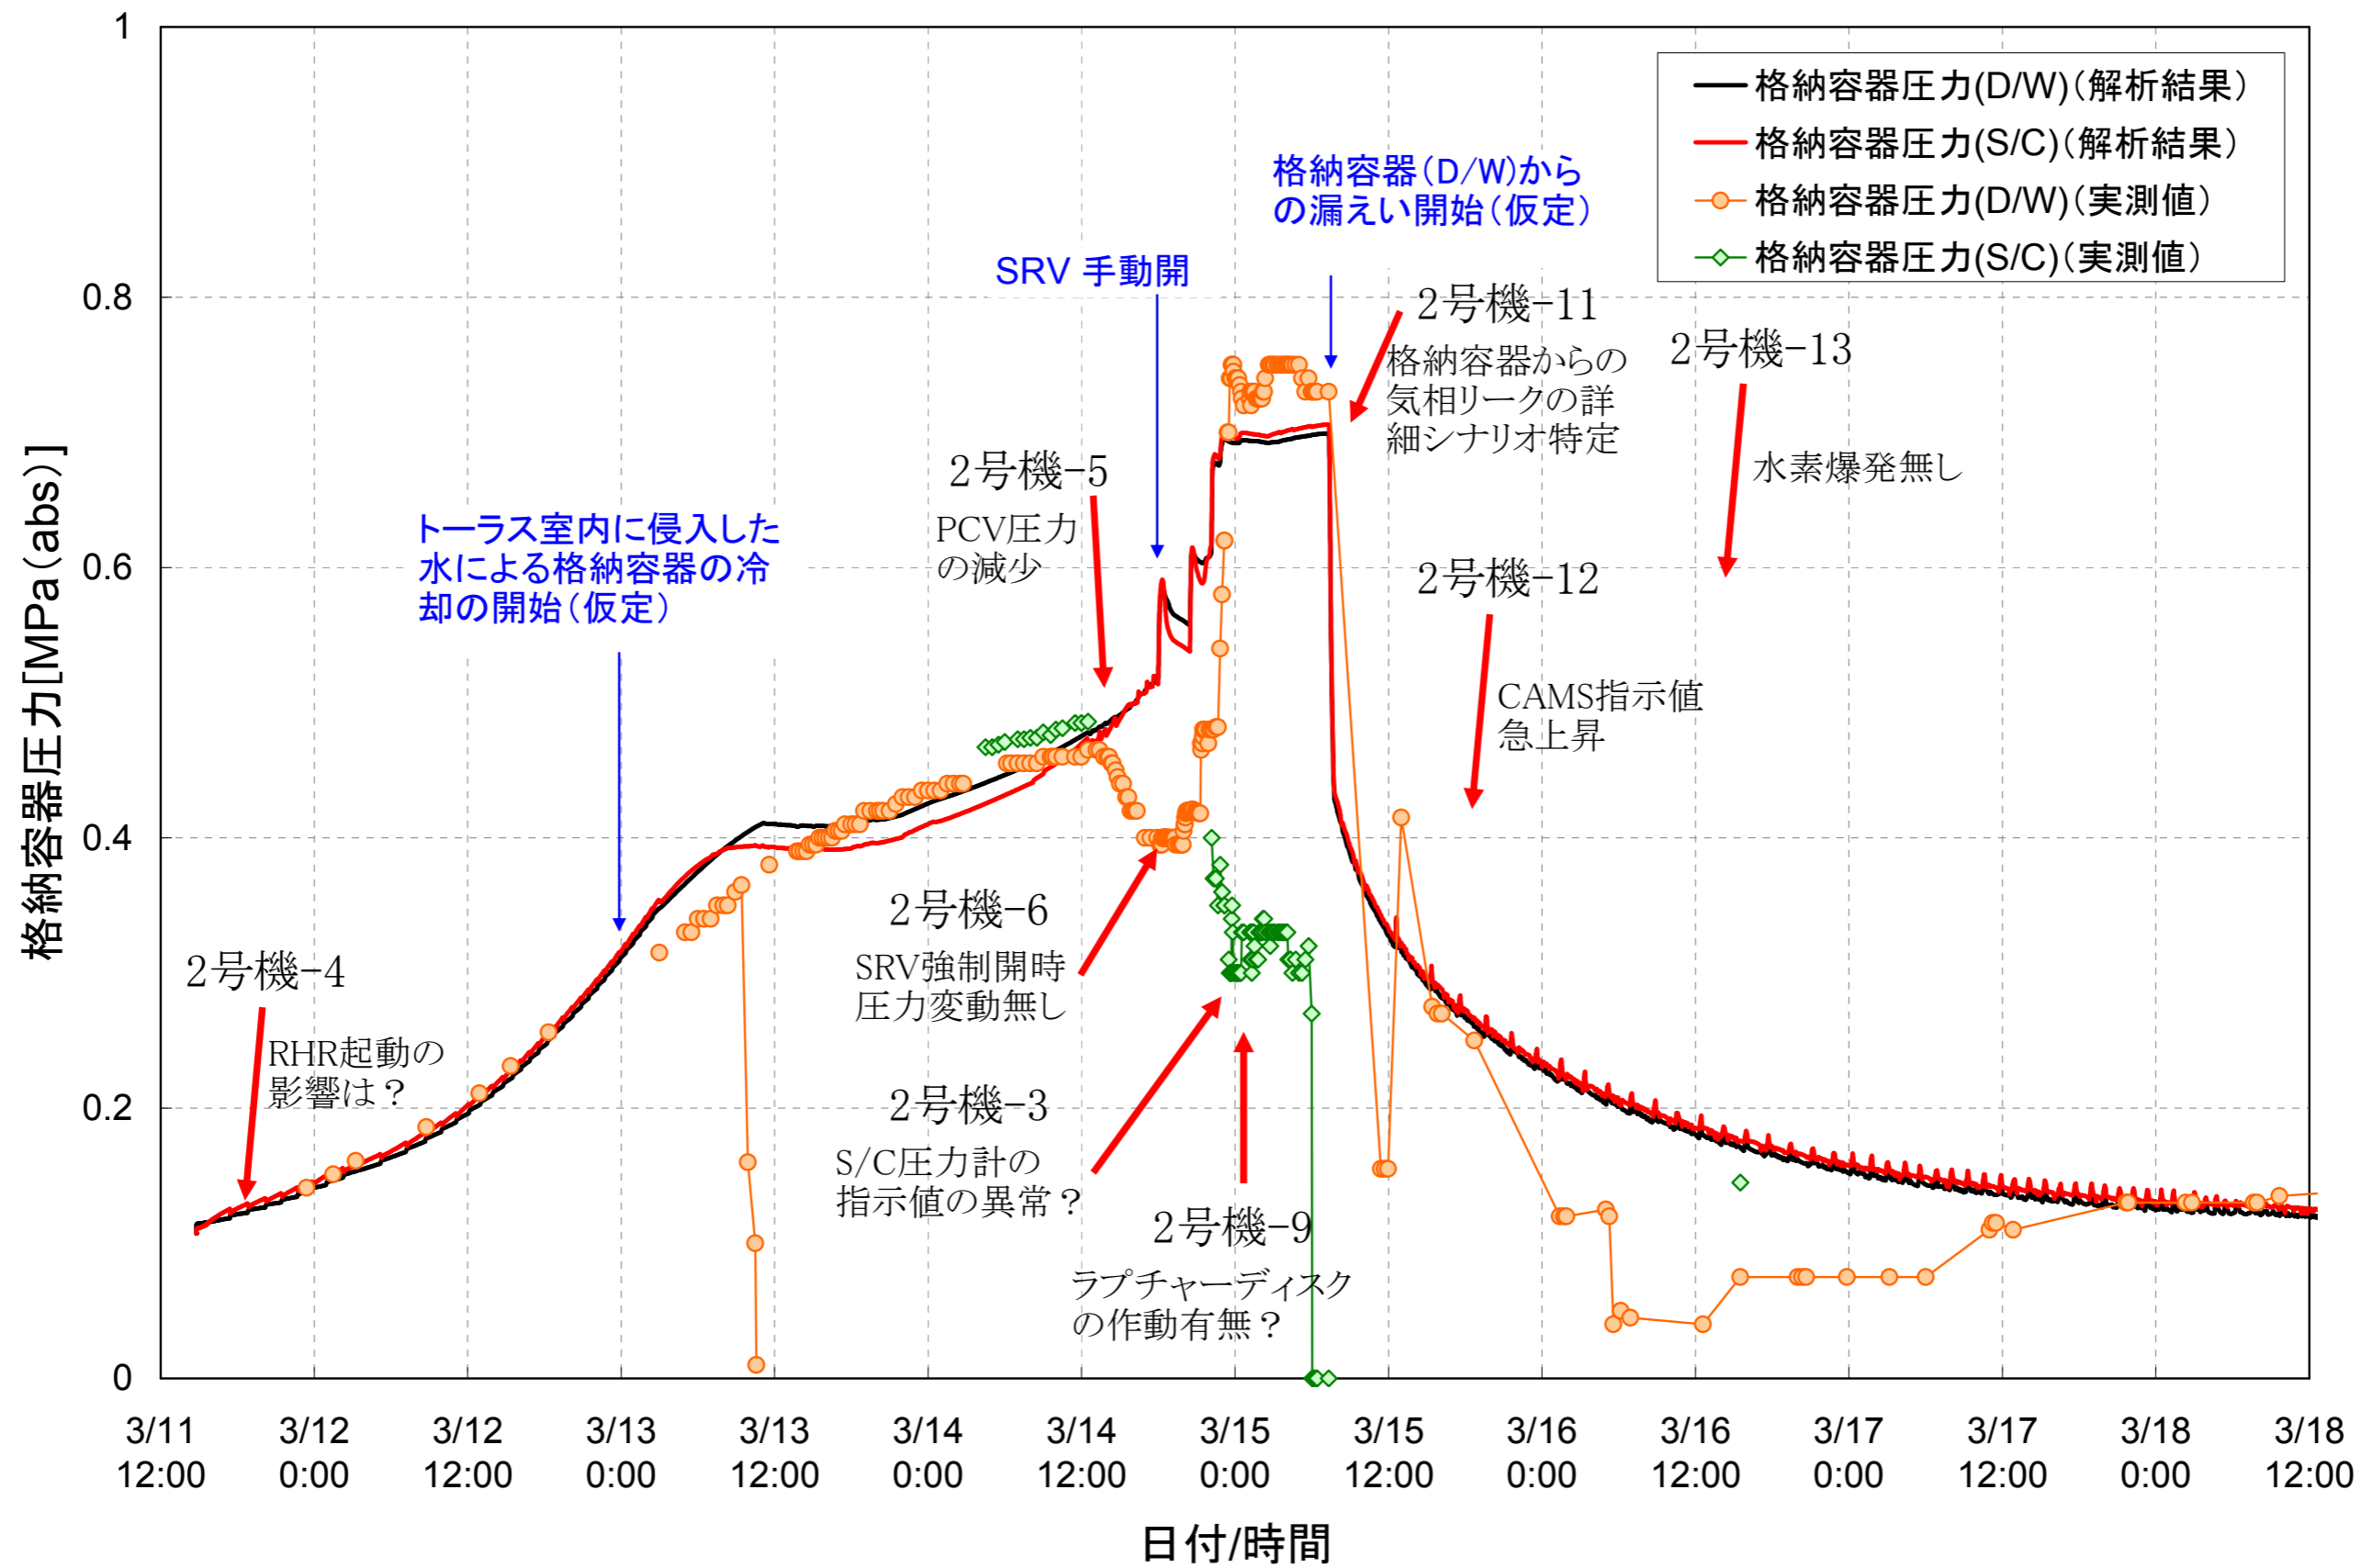
図 4.2.3 2号機の格納容器圧力挙動から抽出された課題

初より D/W 圧力よりも低い値を示しており、このような圧力の乖離は格納容器の構造上発生するとは考えにくいいため、現実の圧力を反映していたものではない可能性が高い。最終的に S/C 圧力計は 15 日 6 時にダウンスケールを示し、計装系が故障したものと考えられるが、これらの指示値の挙動や故障のタイミングから、何らかの情報が得られる可能性があることから、S/C 圧力計の挙動について検討が必要である。(2 号機-3)

2 号機では、S/C ベントを実施すべく準備を進めていたが、ラプチャディスク作動の有無に関する決定的な証拠は存在していない。しかしながら、S/C の圧力は正しい値を示していなかったにしても、D/W の圧力測定値でも、ラプチャディスクの設定圧(528kPa[abs])を超えたのは、3 月 14 日 23 時頃(22:50 の測定圧力：540 kPa[abs])である。一方で、SRV の開記録のある 21 時 20 分頃に線量が急上昇したことをモニタリングカーが測定している。そのため、ラプチャディスクがどのような状態にあるかを検討し、この線量上昇の原因を検討しておく必要がある(2 号機-9：検討中(添付資料 4))。また、この時の原子炉圧力の散発的な上昇は、1.5MPa 程度であり、この時点では炉心損傷が進んでいると考えられることから、その減圧時の蒸気放出には非凝縮性ガスである水素が大量に含まれているものと考えられる。この際に、非凝縮性ガスが凝縮しない事による圧力上昇の影響により、S/C の健全性に影響がないか検討する必要がある(2 号機-10：検討中(添付資料 2-8))

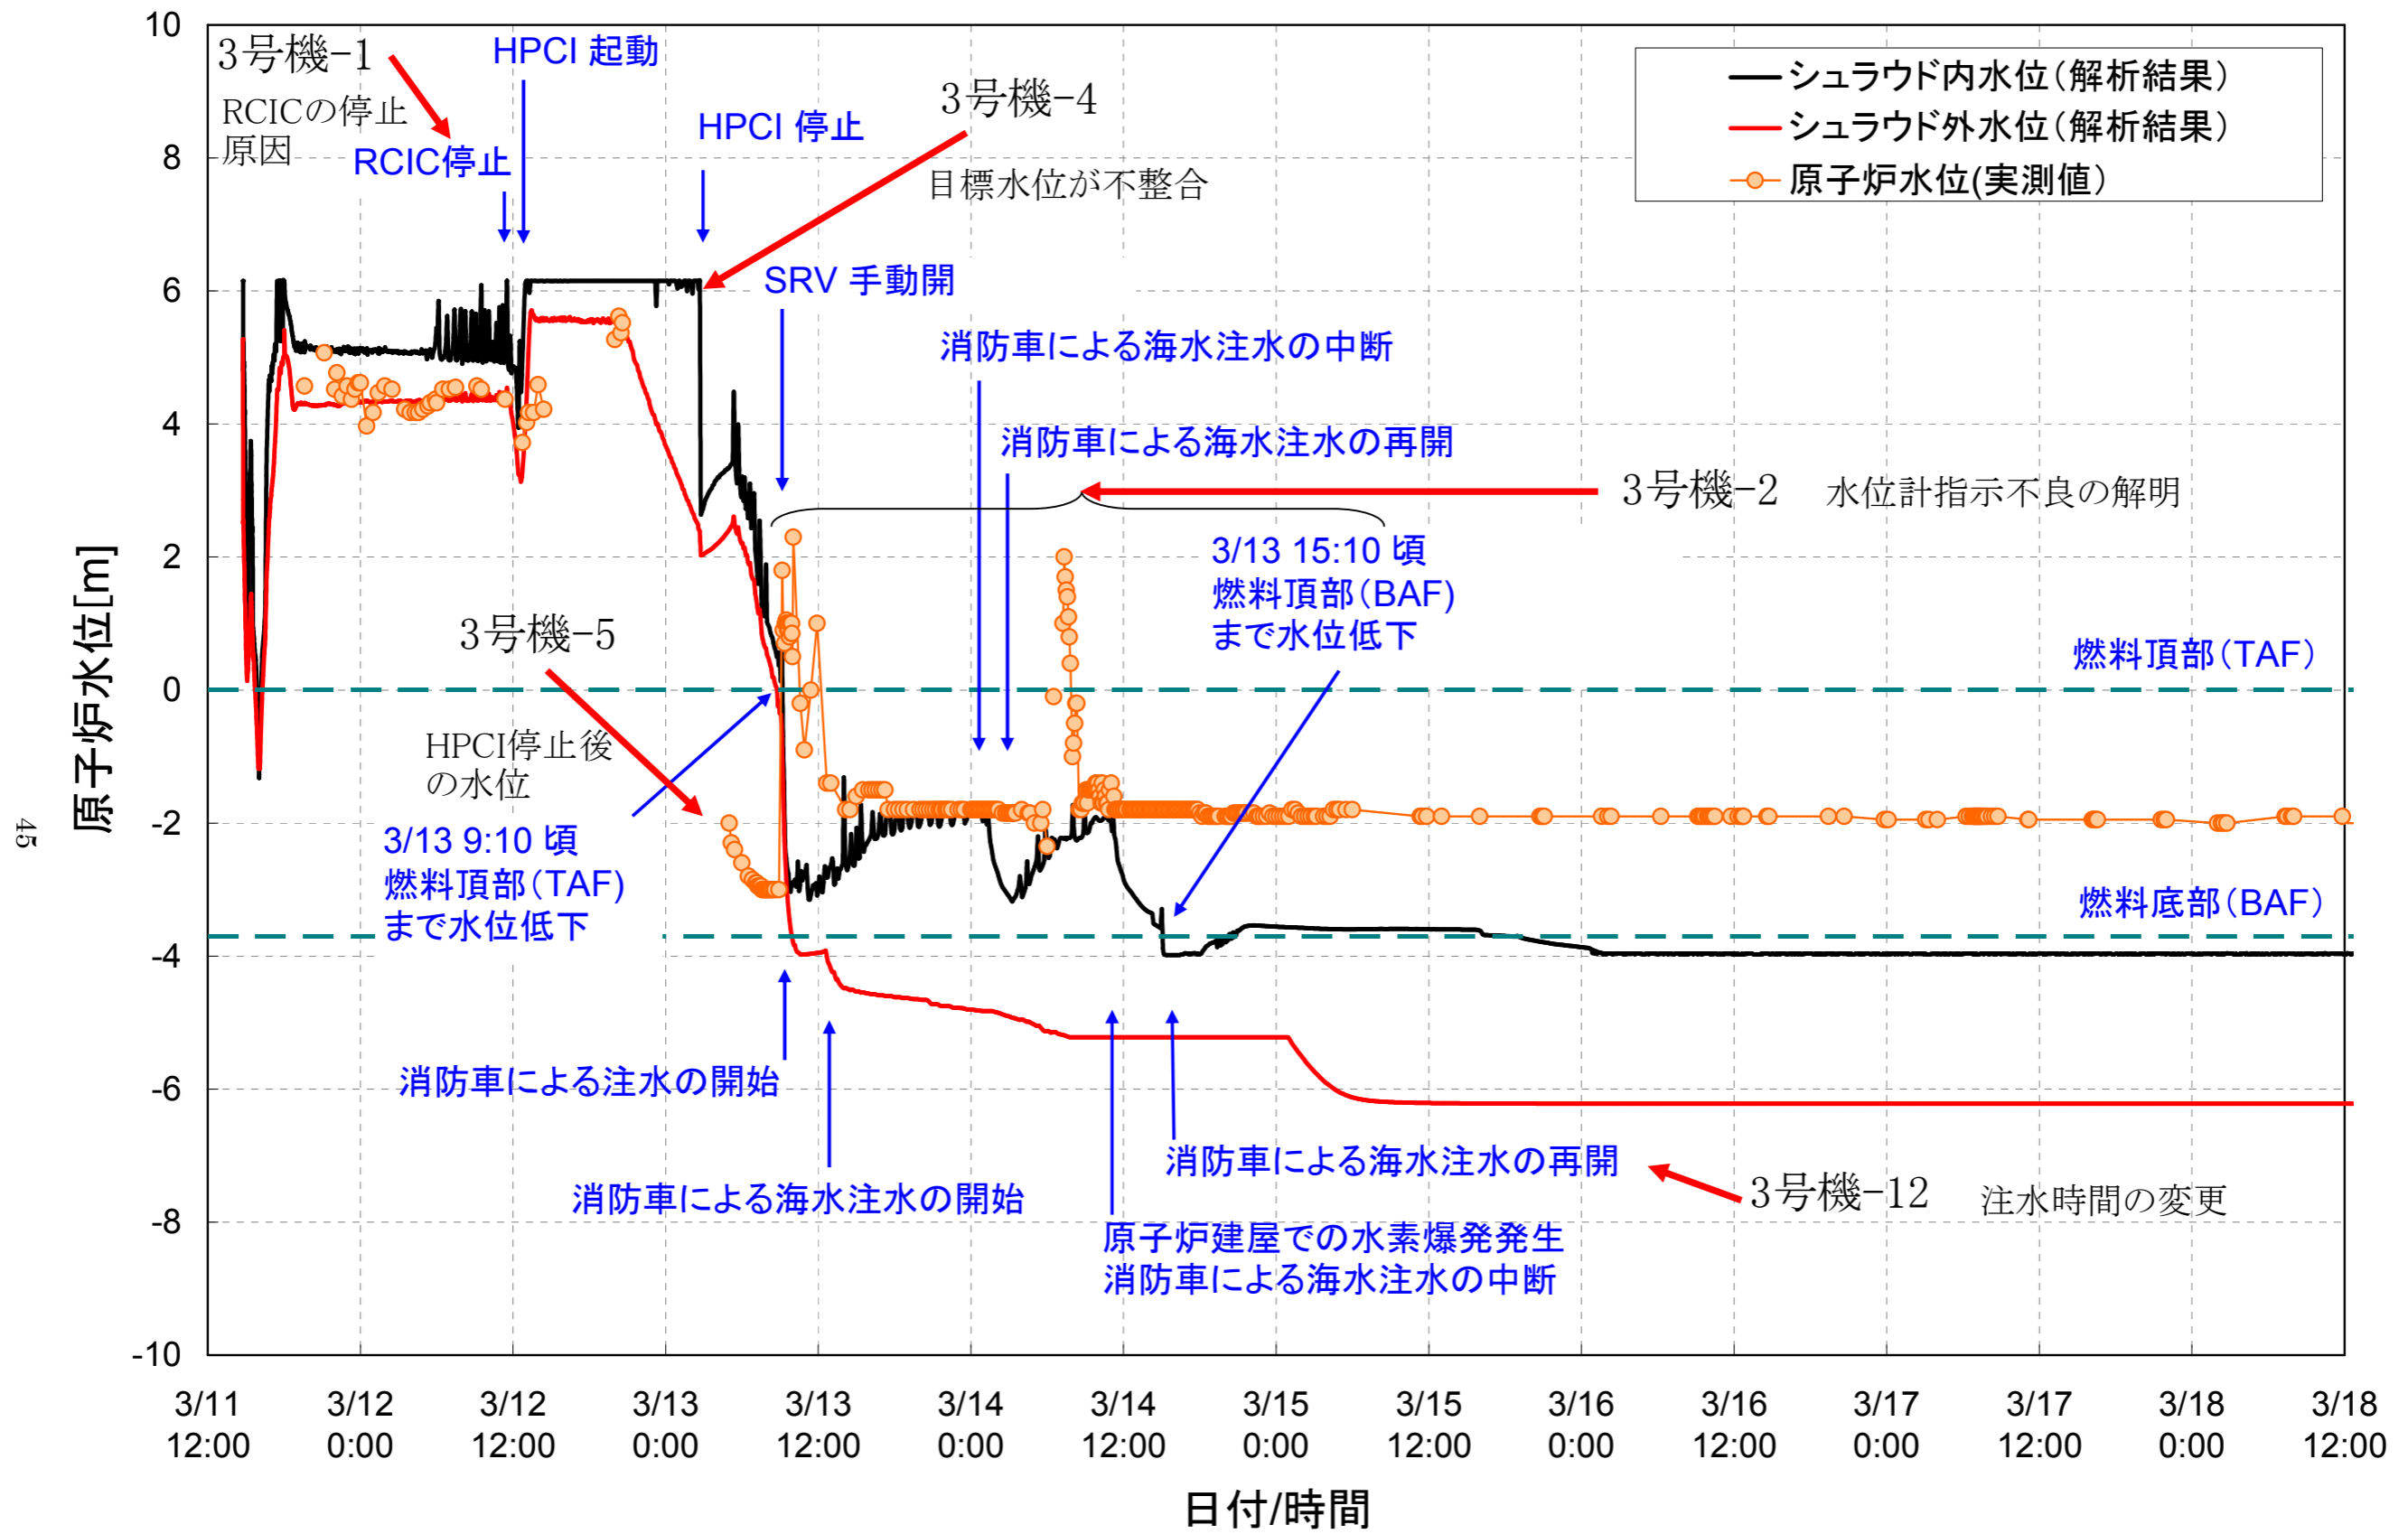
図 5.2.1 3号機の原子炉水位挙動から抽出された課題

解析においては、HPCIの停止後に原子炉水位が低下し、3月13日9時頃の急速減圧時に炉心が露出し、炉心損傷が開始することになるが、9時頃までは水位はTAFを維持しており、測定された水位に比べて過大評価している。（3号機-5：検討完了（添付資料3-3,3-4））

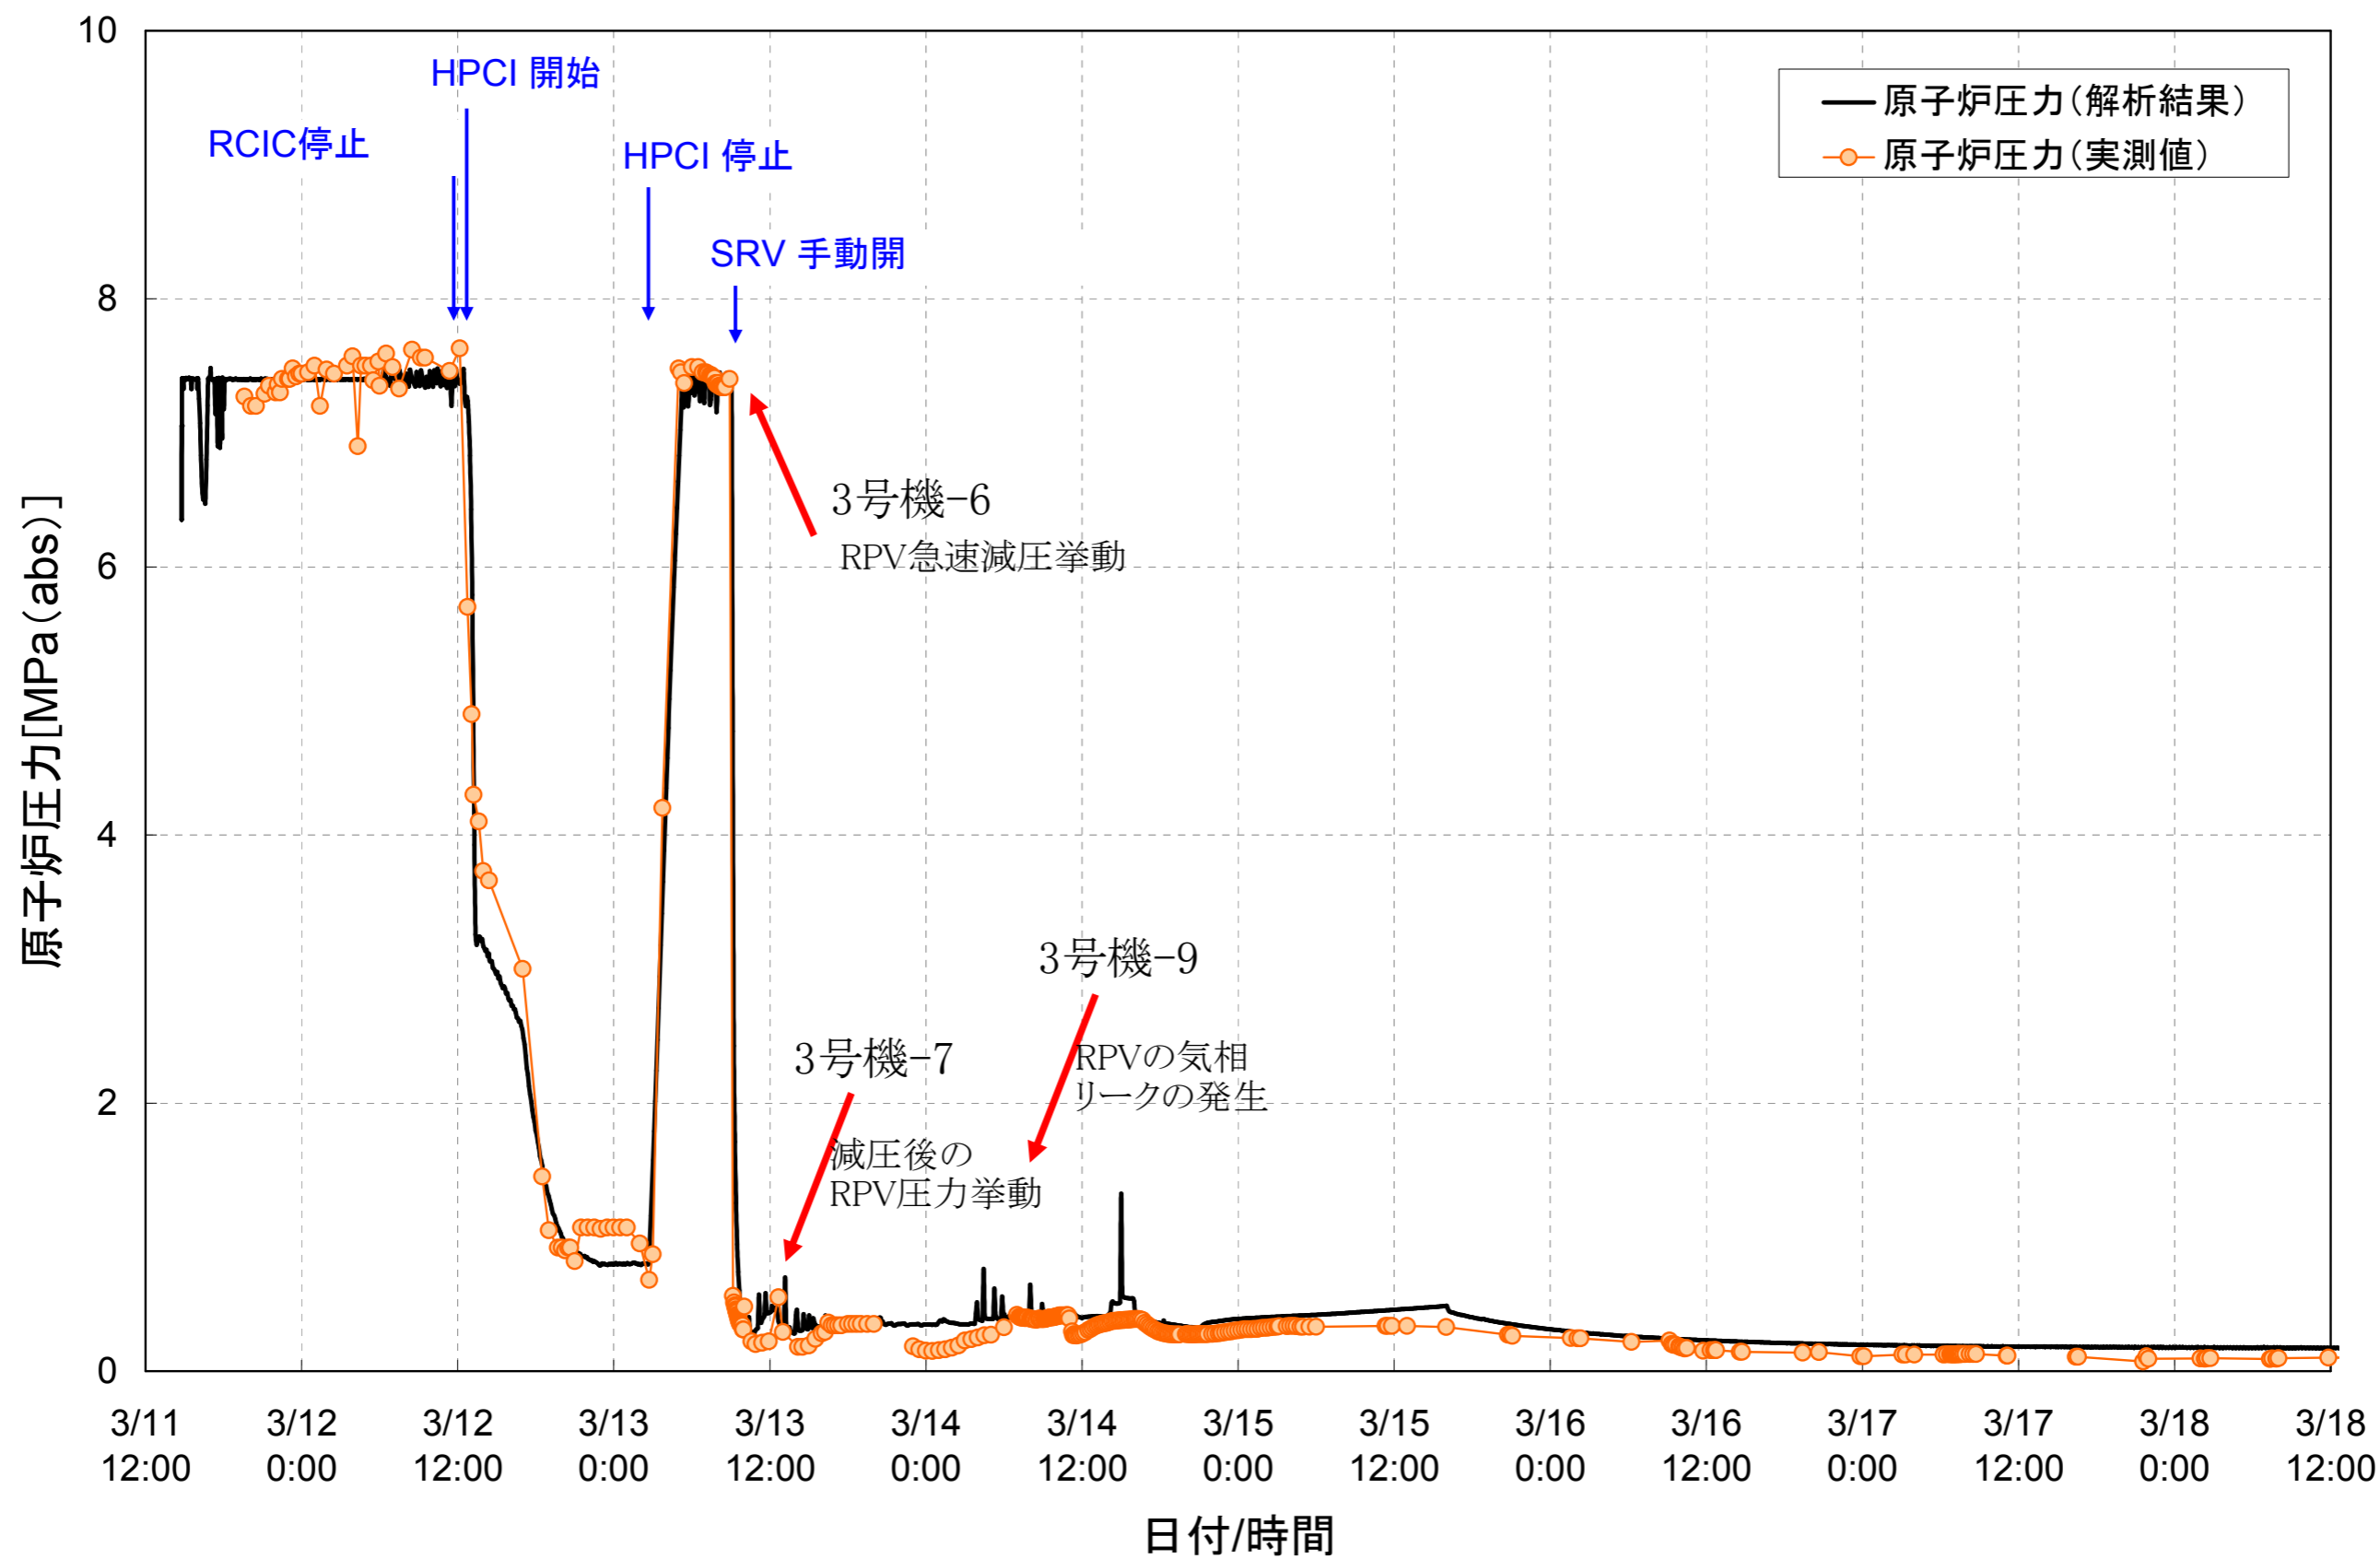
図 5.2.2 3号機の原子炉圧力挙動から抽出された課題

この減圧は、SRVの手動開操作がなされていないこと、減圧の速度が速いことから、原子炉圧力容器の破損によるものであるとの指摘もある。しかしながら、格納容器圧力の挙動や自動減圧系（ADS）の自動起動ロジックの調査の結果、この減圧は原子炉圧力容器の破損によるものではなく、ADSの作動による減圧であった可能性が高いことが示された。

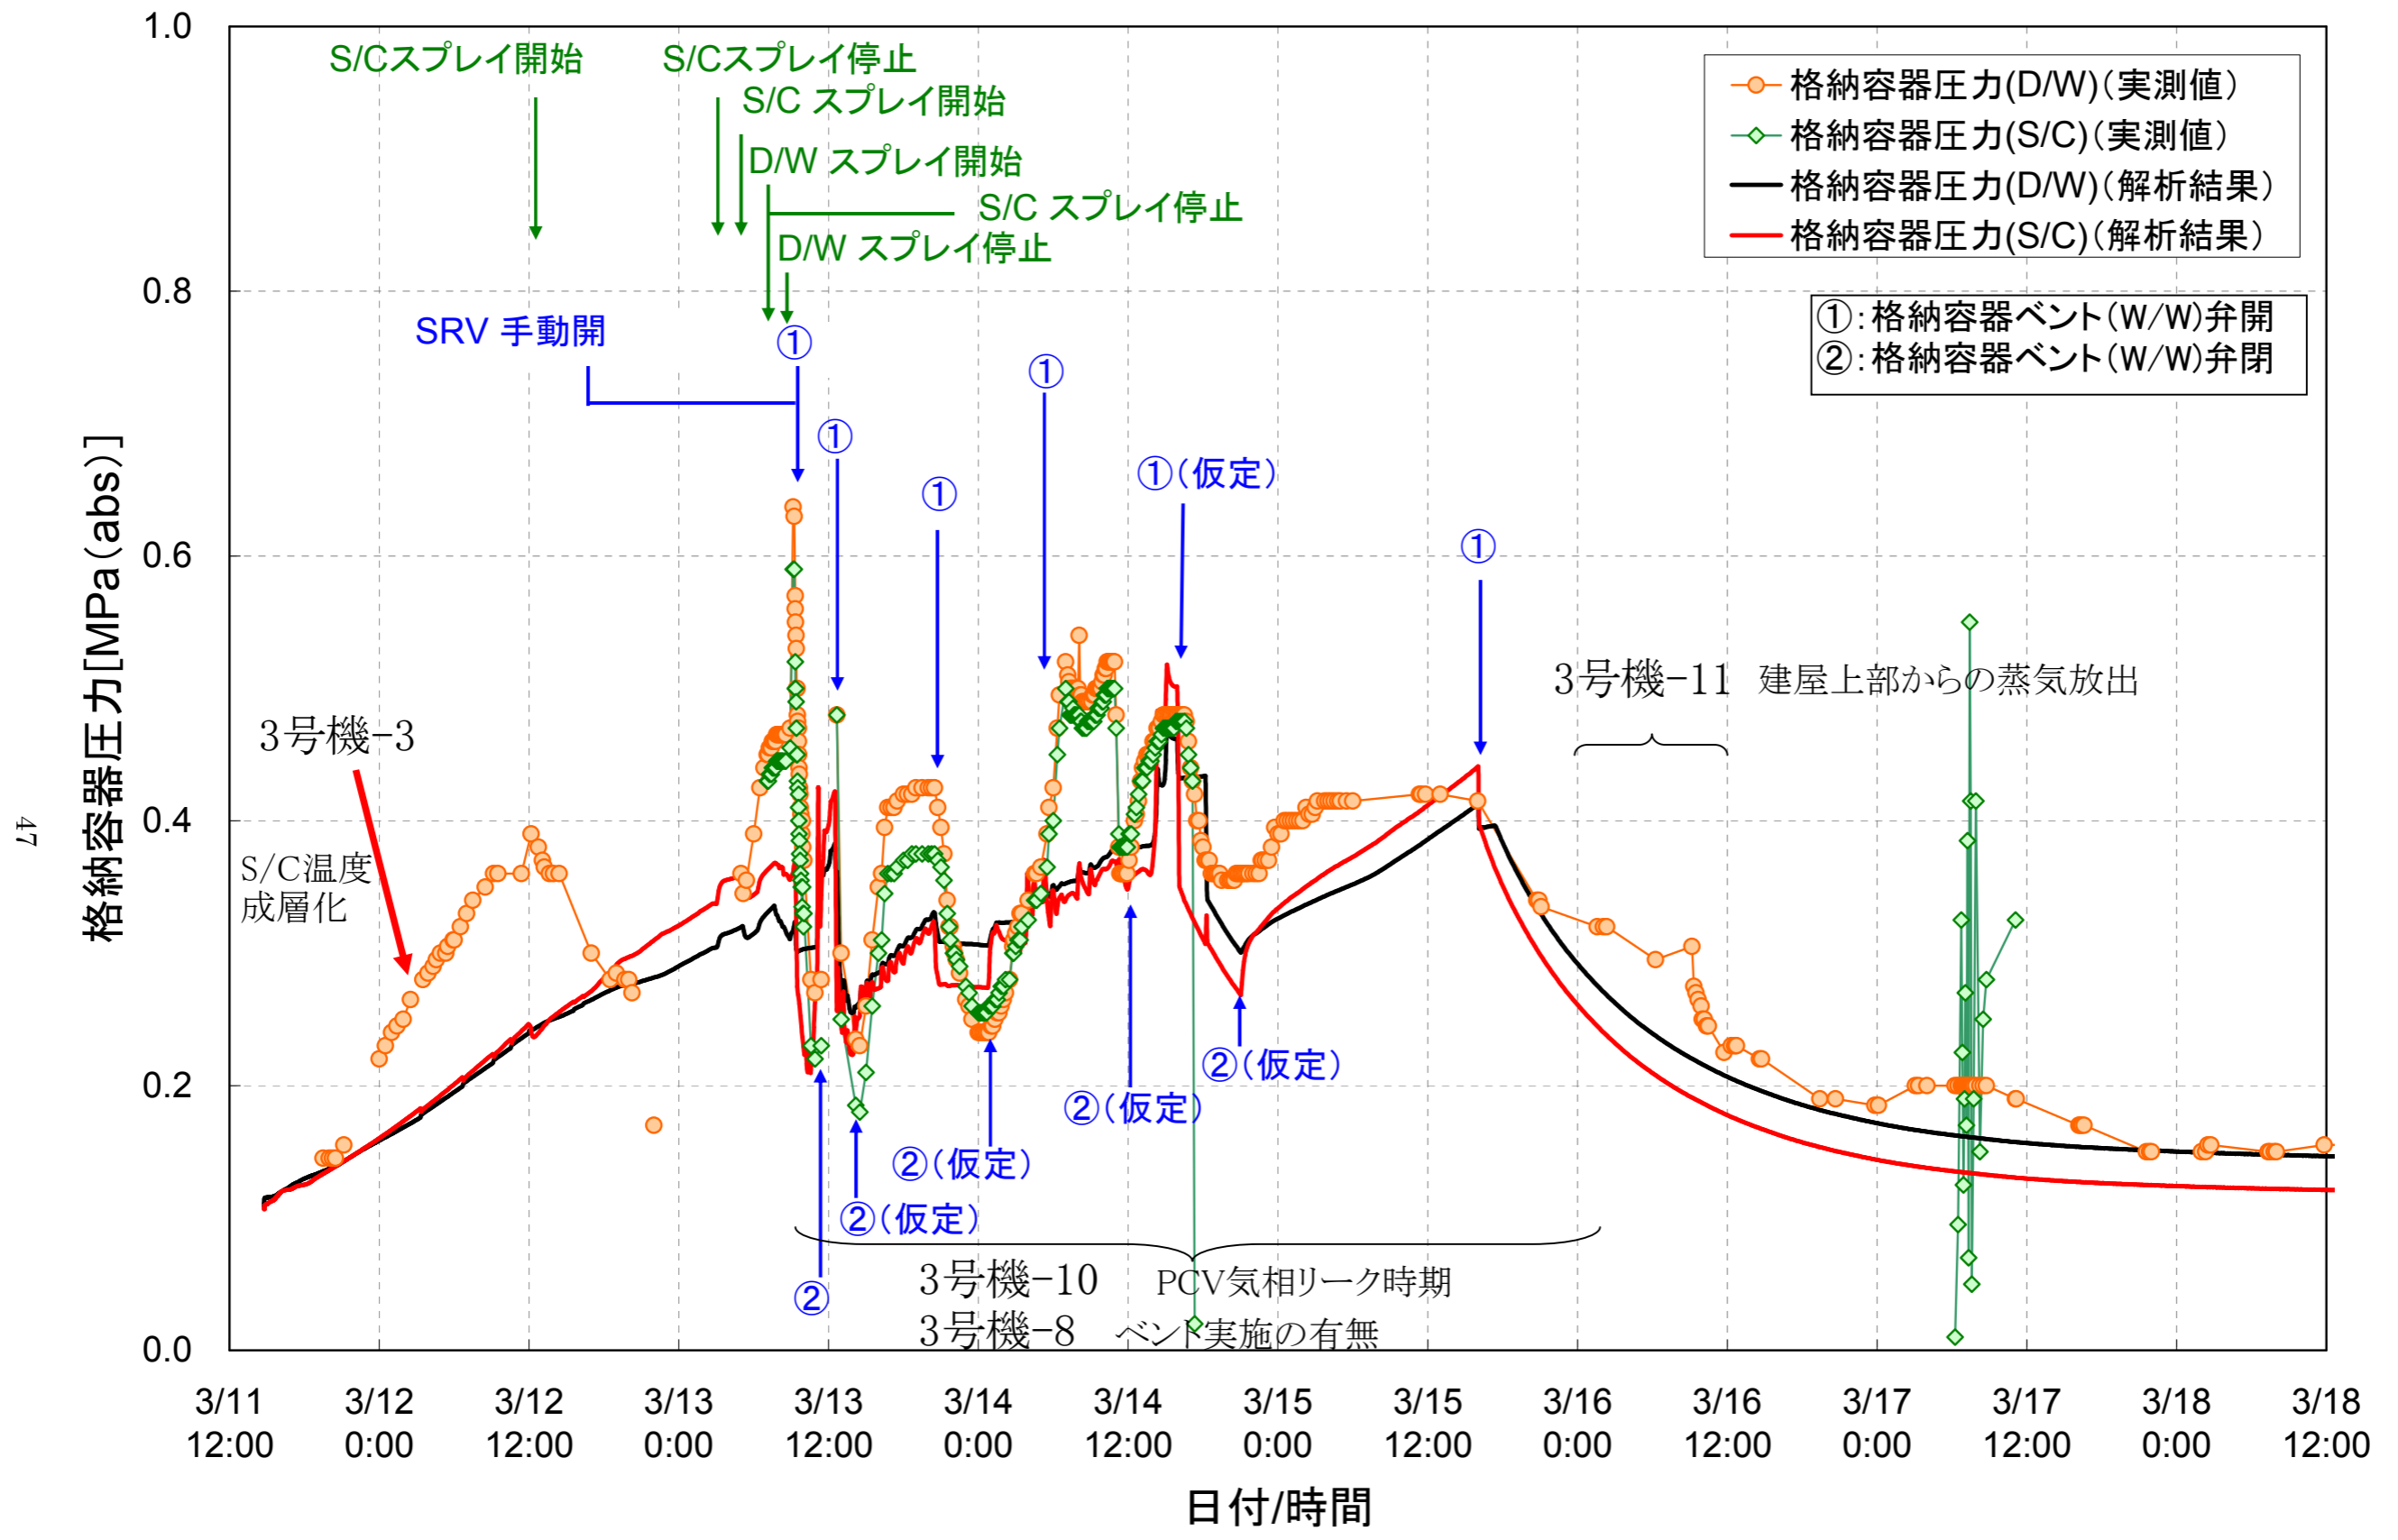
図 5.2.3 3号機の格納容器圧力挙動から抽出された課題

解析においては、原子炉格納容器からの気相漏えいは仮定していないが、3号機の建屋で水素爆発が生じたことや、使用済み燃料プール水温が十分に低下した後も、建屋上部で継続的な蒸気放出が観察されていたこと、3月21日以降D/W 圧力は大気圧で変動がなく、7月14日に格納容器内への窒素封入を開始した際にも応答が見られないことなどから、格納容器からの気相漏えいが発生しているものと考えられる。どの時点でどこから実際に漏えいが生じたのかについては直接的な証拠は得られておらず、検討が必要である。(3号機-10：検討完了(添付資料3-8))

また、3号機は1,2号機と比較して、D/W圧力が早期(3月21日ごろ)に大気圧にまで低下している。また、3号機では窒素注入開始時(7月14日)にも1,2号機で観測されたような圧力上昇が観測されていない。このことから、3号機の格納容器の気相漏えいの程度は1,2号機と比較して大きい可能性がある。(3号機-10)

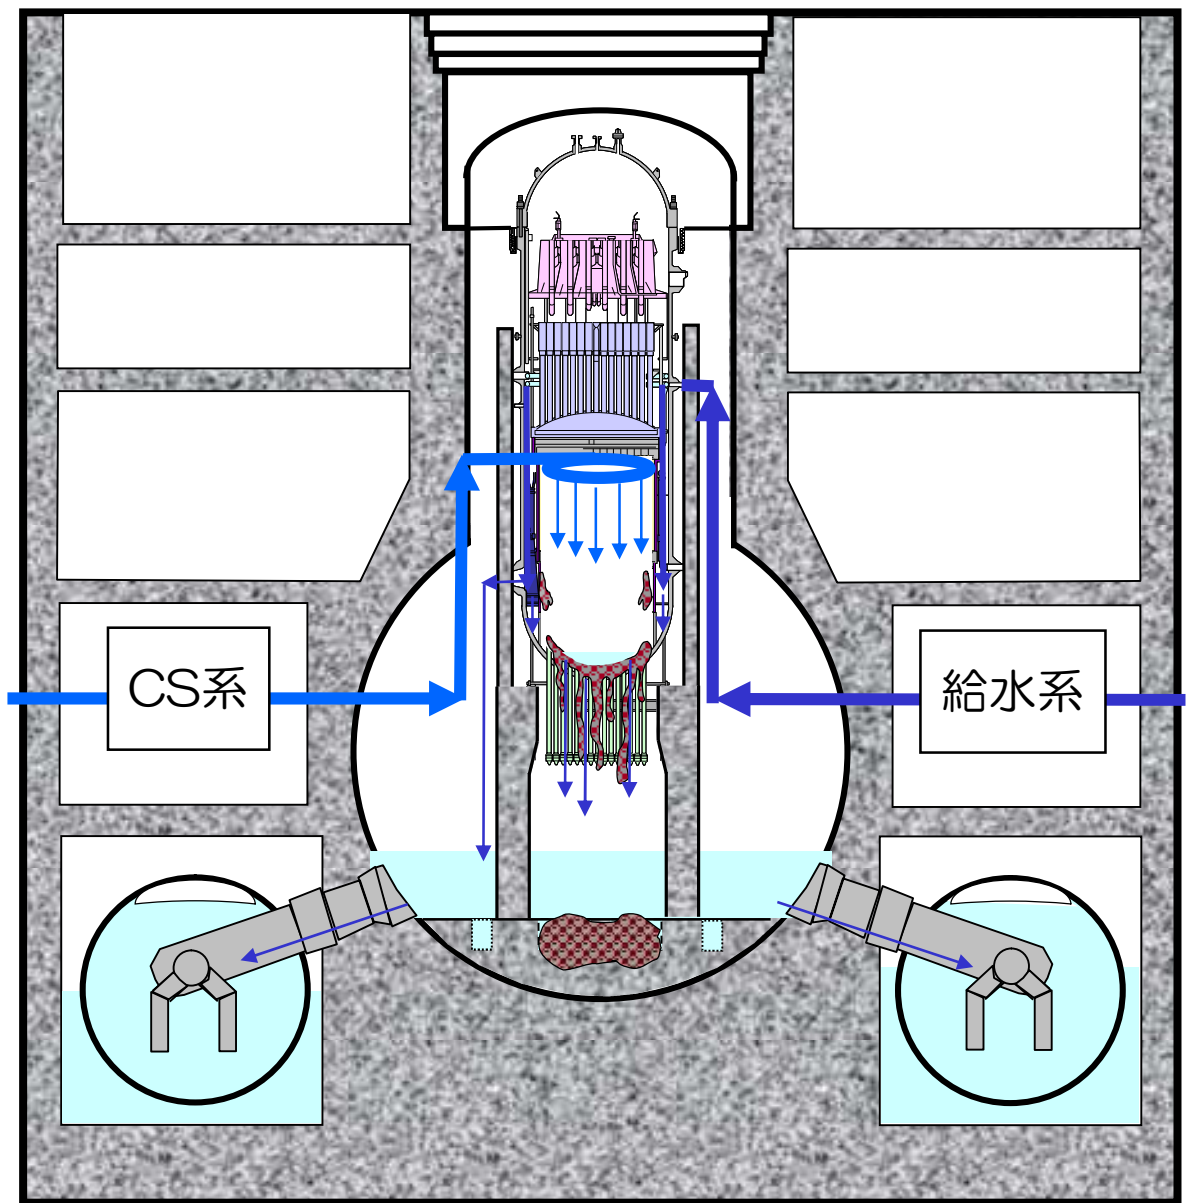
図 6.1.1 1号機の炉心・格納容器の状況推定図

また、S/C については、平成 24 年 9 月に実施した S/C への窒素封入試験により、S/C 内の上部に事故初期の Kr85 と水素が残留し、S/C 内水位を押し下げると真空破壊装置管を経由して D/W に放出されるとした推定メカニズムを実証している。これにより、現状の S/C 内の水位はほぼ満水であることが確認された。（添付資料 4）

平成 25 年 11 月、D/W の外側に溜まった水を排水する、サンドクッションドレンパイプからの水の流出が観測されたこと、平成 26 年 5 月、S/C と D/W の圧力差を解消するために設置されている真空破壊弁の配管から水の流出が確認されたことから、格納容器の液相漏えい箇所は、D/W の下部及び真空破壊弁配管にあることが確認されている。（添付資料 4）

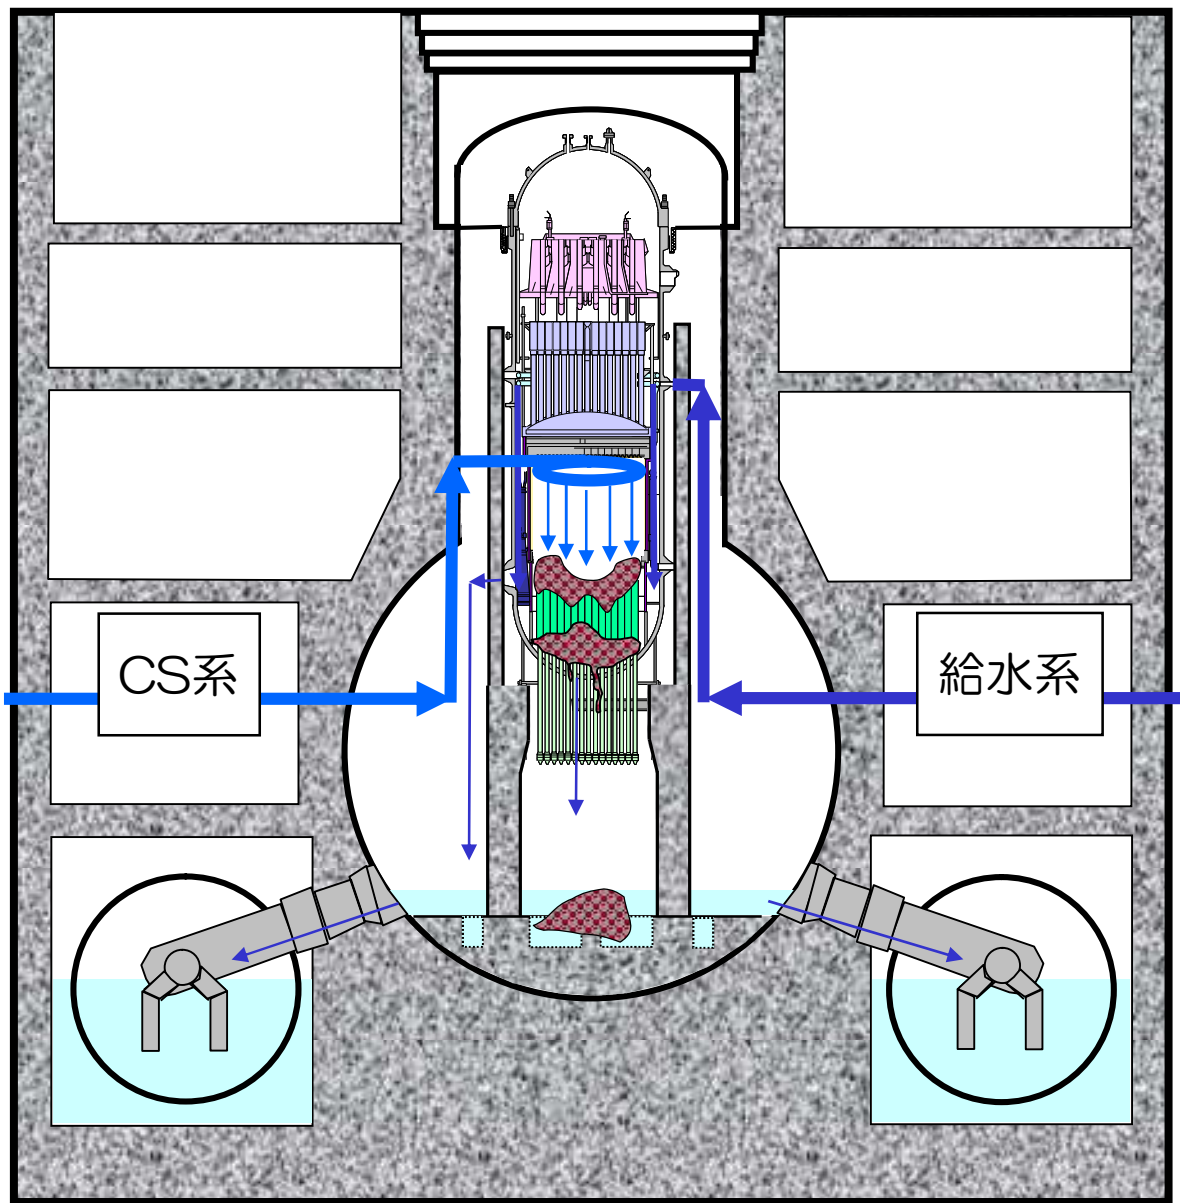
図 6.2.1 2号機の炉心・格納容器の状況推定図

2号機は、図 6.2.1 に示すとおり、CS 系及び給水系からの注水を実施しており、原子炉圧力容器に注水された水は、CS 系からは炉心部に直接、給水系からはシュラウドの外側を通り、下部プレナムへと到達する。水位計への水張り結果から、原子炉圧力容器内の水位は、TAF-5m 以下であると推定しており、炉心部に水位は形成されていないと考えられる。MAAP 解析では、2号機は原子炉圧力容器の破損無しとの評価となっているが、これは観測事実と反してお

また、S/C については、平成 25 年 5 月に実施した S/C への窒素封入試験により、S/C 圧力が 3kPa[gage]（平成 25 年 5 月 14 日時点）であることが確認された。S/C 内水位が満水に近い状況であれば相応の水頭圧がかかることから、S/C 内水位は窒素封入口（OP.3780mm）程度であることが示された。D/W 内水位が低いことと合わせて、原子炉への注水は D/W からベント管を経由して S/C へ流入、S/C 下部から原子炉建屋へ漏れいしていると推定され、この場合、現状、S/C 内水位はトーラス室内の滞留水水位と同程度と推定される。（添付資料 4）

S/C の液相漏れい箇所については特定されていないが、平成 24 年 4 月に実施したトーラス室内調査にて、ロボットによりトーラス室内の回廊上にアクセスし S/C のマンホール等を、平成 24 年 12 月、平成 25 年 3 月に実施したトーラス室内調査では、ベント管下部を確認した結果、少なくとも当該部からの漏水はないことが確認されている。D/W の水位が低く S/C の上部に破損がないことから、格納容器の漏れい箇所は、S/C の下部であると推測される。（添付資料 4）

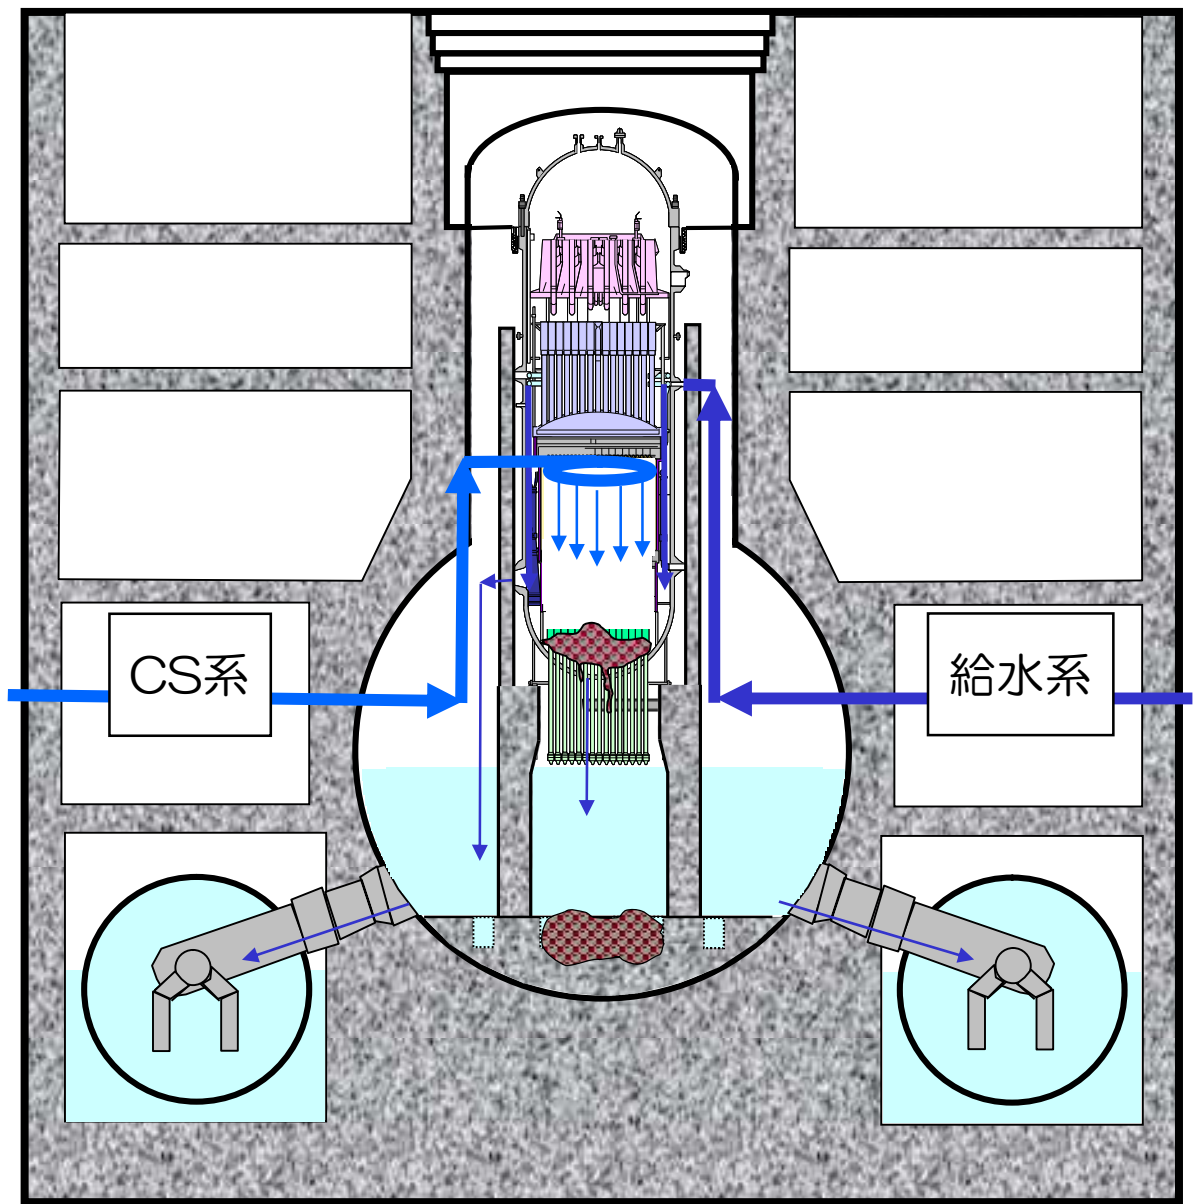
図 6.3.1 3号機の炉心・格納容器の状況推定図

3 号機は、図 6.3.1 に示すとおり、CS 系及び給水系からの注水を実施しており、原子炉压力容器に注水された水は、CS 系からは炉心部に直接、給水系からはシュラウドの外側を通り、下部プレナムへと到達する。平成 23 年 11 月 11 日時点での原子炉压力容器の温度は 70℃程度まで減少しているが、これは、平成 23 年 9 月 1 日より実施した CS 系からの注水により実現されたものであり、CS 系からの注水経路、すなわち炉心部に残存していた燃料デブリを冷却できたことによると考えられる。MAAP 4 解析では、3 号機は原子炉压力容器の破損無し、MAAP 5 解析では、3 号機は原子炉压力容器の破損との評価となっているが、このように解析結果が大きく異なるのは、解析の不確かさ（事故進展シナリオ等の入力データ、評価モデルの特徴）によるものと考えられるが、観測事実からは、3 号機についても原子炉压力容器は破損しているものと考えている。

これらの事実及び前述の評価結果から推定される 3 号機の炉心状態は、図 6.3.1 に示すとおり、事故後、溶融した燃料のうち、一部は原子炉压力容器下部プレナムまたは原子炉格納容器ペDESTALへ落下している。燃料の一部は元々の炉心部に残存していると考えられる。ただし、運転員による HPCI 手動停止以前に十分な原子炉注水が出来ない状態になっていたことが判明したため、事故進展が MAAP 解析による推定よりも早まっていると推測されるため、従来の予測よりもより多くの燃料が格納容器内に落下しているとした。これについては、MCCI の進展挙動も含めて、今後の詳細な評価が必要である。

一方、現状の D/W 内水位については、これまで測定実績はないが、既設の S/C 圧力計指示値から、水頭圧に換算することで D/W 内水位を求めると、D/W 床上 5.5m～7.5m 程度となる。なお、水位推定に使用している S/C 圧力指示値は事故後校正をしていないことから絶対値の精度は低いものの、これまで原子炉注水量の増減に追従していることから、トレンドとしてはある程度信頼のおけるものと考えられる。また、平成 26 年 5 月、主蒸気配管 D の格納容器貫通部の伸縮継手周辺からの漏えいが確認された。この高さは、推定されている格納容器内水位と同等であり、格納容器からの漏えいはここからのものが大部分であると推定される。
