## 3 号機格納容器からの漏えいと大量の蒸気放出について

## 1 はじめに

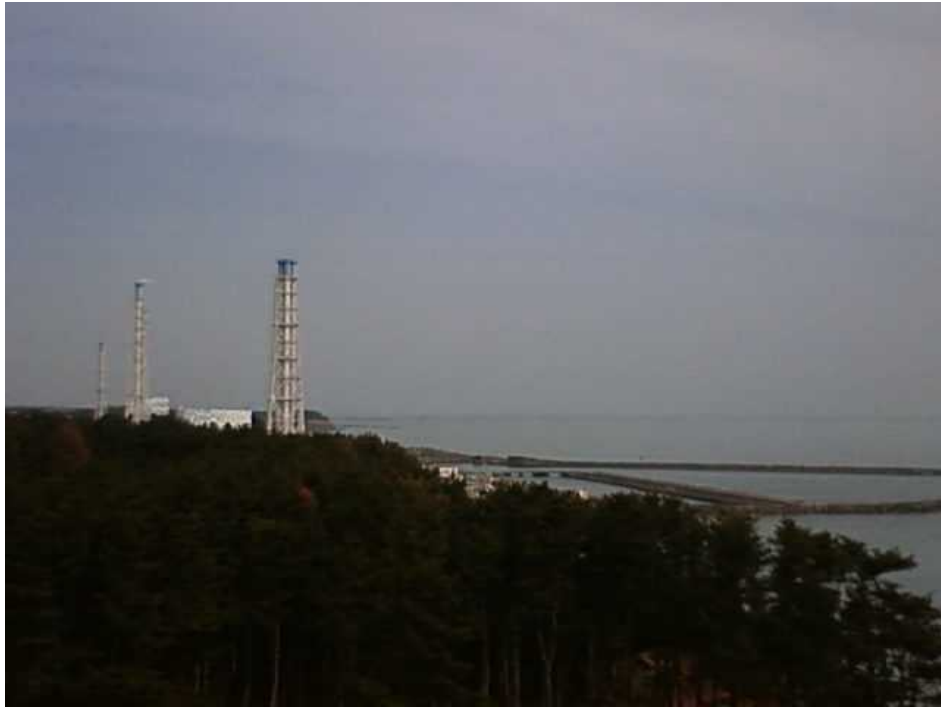
図2 福島第一原子力発電所ライブカメラの映像（撮影日 3月13日10時）  
上：ライブカメラ映像全体 中： 3, 4号排気筒拡大図 下：原子炉建屋周辺拡大図

図2に3月13日10時00分の画像を示す。3号機は同日9時20分頃にベントが成功したものと判断されているが、この画像はそれから約40分が経過した後の画像である。3,4号機排気筒部分の拡大図からもわかる通り、ベントにより水蒸気が放出されていることが確認できる。一方で、原子炉建屋部分に特異的な状況は観測されない。

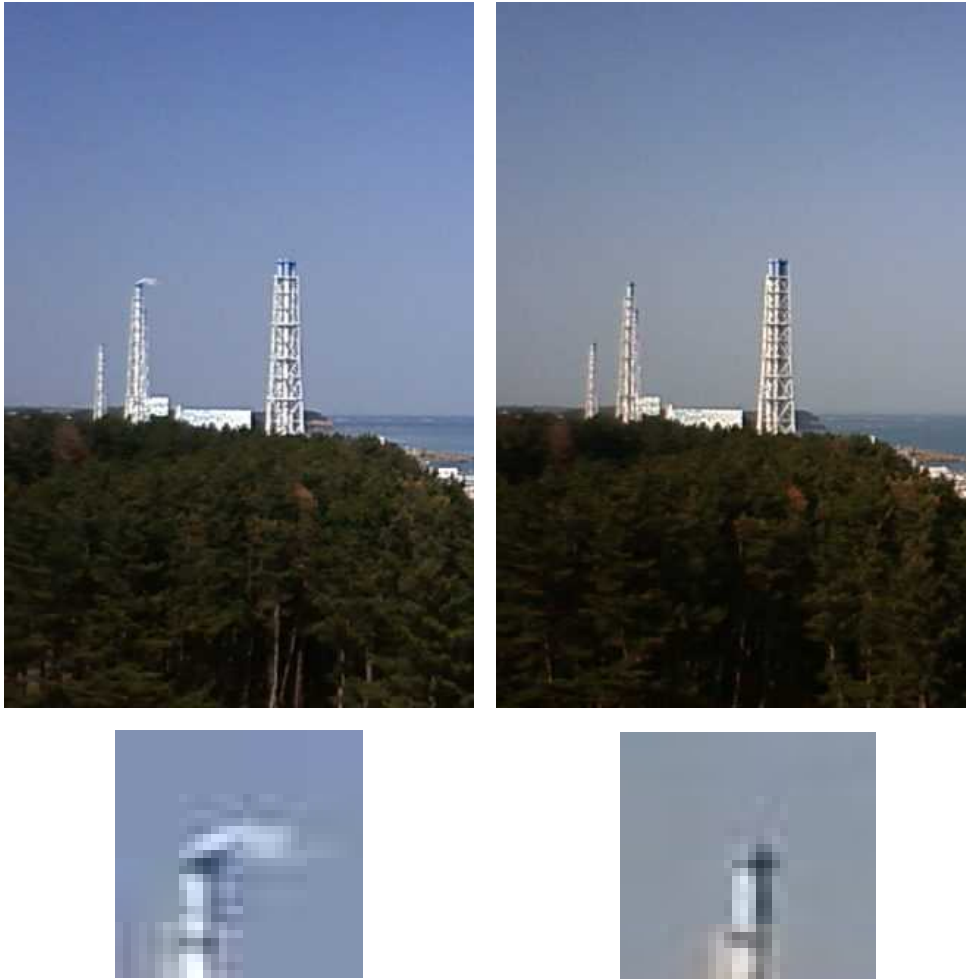
図3 福島第一原子力発電所ライブカメラの映像（抜粋）  
（撮影日 左：3月13日13時 右：3月13日15時）  
上：ライブカメラ映像（抜粋） 下：3,4号機排気筒拡大図

図3に3月13日13時00分および3月13日15時00分の画像を示す。記録上、11時17分にベント弁が閉まってしまったことを確認し、12時30分にベント弁開が確認されている(2回目のベント操作)ことから、13時00分のライブカメラ映像から確認できる水蒸気放出は、このベント操作が成功したことによるものと考えられる。15時00分のライブカメラ映像では明確な水蒸気放出は確認できない。

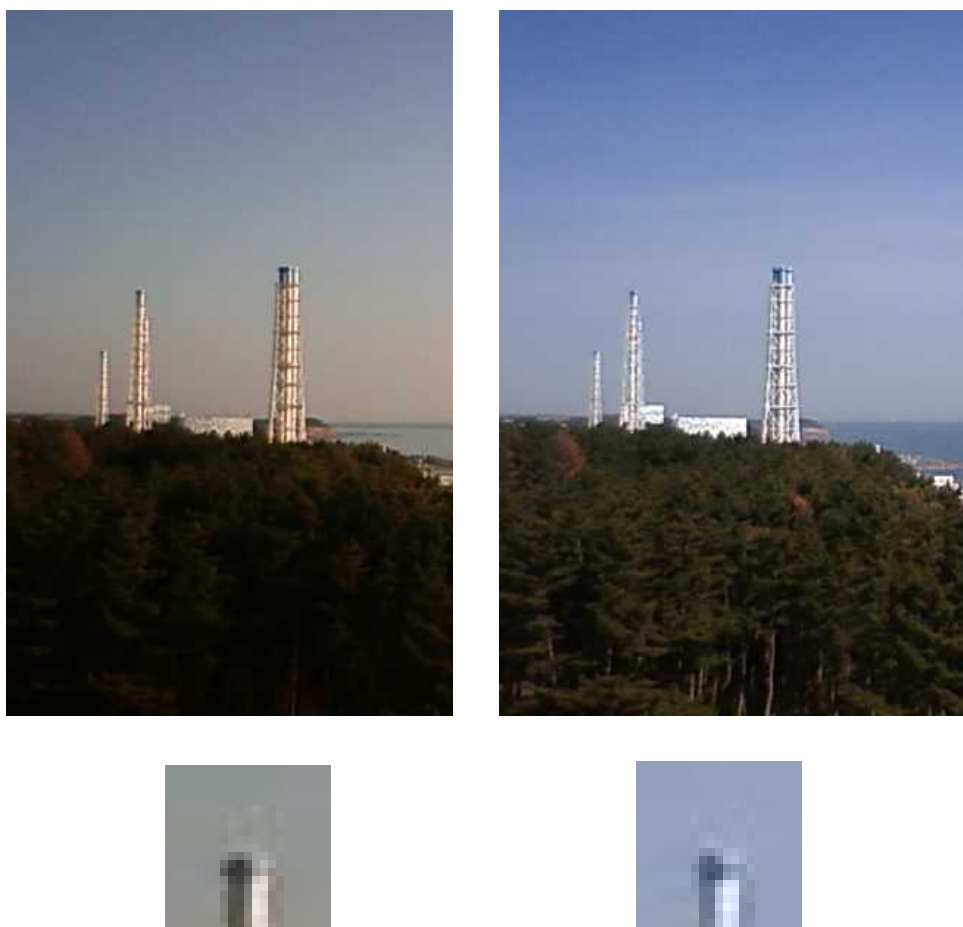
図4 福島第一原子力発電所ライブカメラの映像（抜粋）  
（撮影日 左：3月14日7時 右：3月14日10時）  
上：ライブカメラ映像（抜粋） 下：3,4号機排気筒拡大図

図4に3月14日7時00分および3月14日10時00分の画像を示す。記録上、6時10分にベント弁(小弁)の操作を完了(4回目のベント操作)しているが、いずれの時間帯にもライブカメラの映像からは明瞭な水蒸気放出は確認できない。ただし、小弁操作のため、蒸気流量が小さく、ライブカメラでの映像からは確認できなかった可能性は残る。

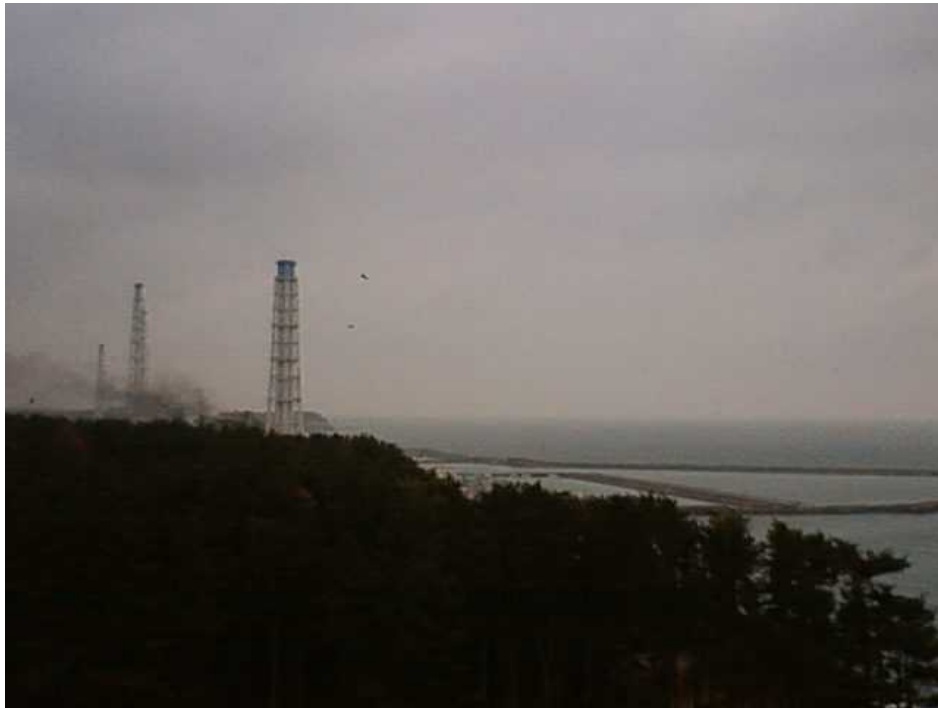
図5 福島第一原子力発電所ライブカメラの映像（撮影日 3月15日7時）  
上：ライブカメラ映像全体 中： 3,4号排気筒拡大図 下：原子炉建屋周辺拡大図

図5に3月15日7時00分の画像を示す。この時点では、3,4号排気筒からの水蒸気放出は確認できないが、原子炉建屋周辺の拡大図を見ると、どの号機からかは特定できないものの、原子炉建屋上部からと考えられる水蒸気放出が確認できる。

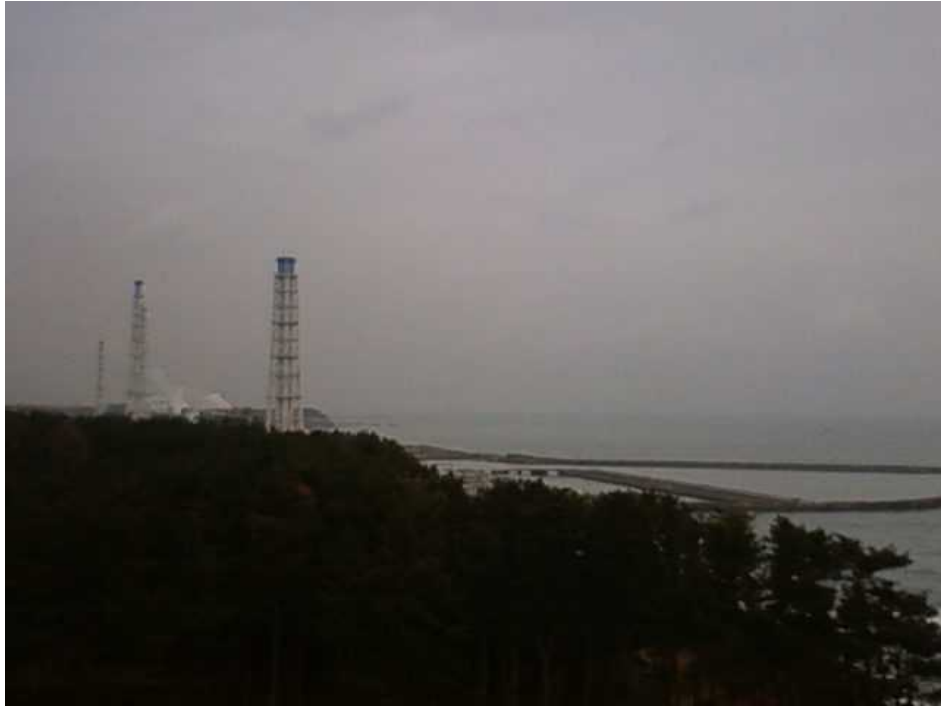
図6 福島第一原子力発電所ライブカメラの映像（撮影日 3月15日16時）  
上：ライブカメラ映像全体 中： 3,4号排気筒拡大図 下：原子炉建屋周辺拡大図

図6に3月15日16時00分の画像を示す。この時点では、3,4号排気筒からの水蒸気放出は確認できないが、原子炉建屋周辺の拡大図を見ると、どの号機からかは特定できないものの、原子炉建屋上部からと考えられる水蒸気放出が確認できる。

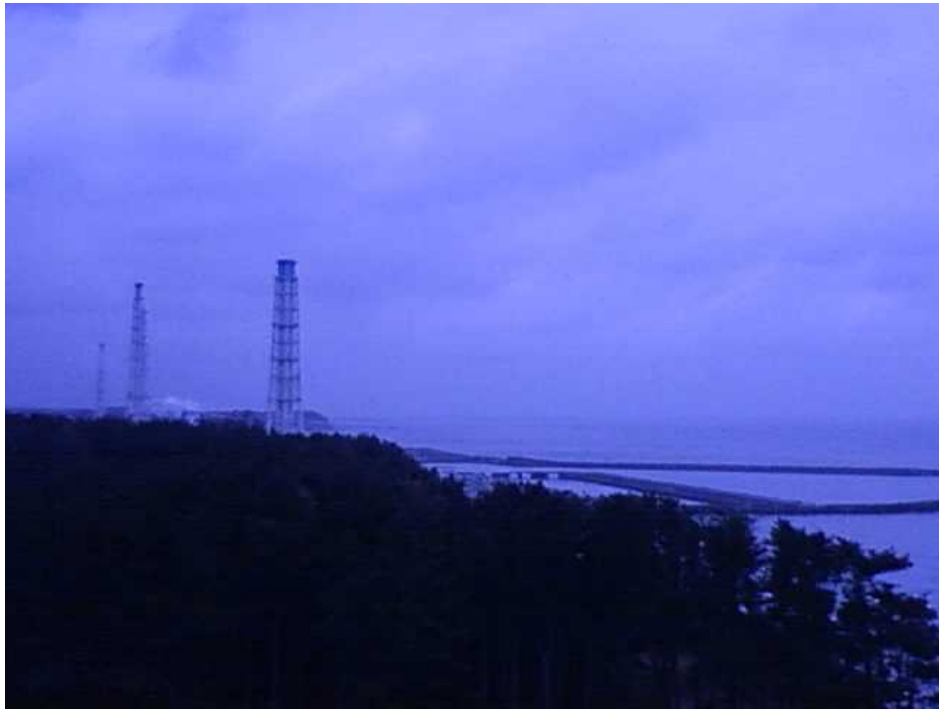
図7 福島第一原子力発電所ライブカメラの映像（撮影日 3月15日17時）  
上：ライブカメラ映像全体 中： 3,4号排気筒拡大図 下：原子炉建屋周辺拡大図

図7に3月15日17時00分の画像を示す。記録上、16時05分にベント弁

開操作の小型発電機の取り換えを実施し、ベント弁の開操作を実施（5回目のベント操作）しているが、ライブカメラの映像からは明瞭な水蒸気放出は確認できない。一方で、16時00分の映像と同様に、原子炉建屋上部からと考えられる水蒸気放出は確認することができる。

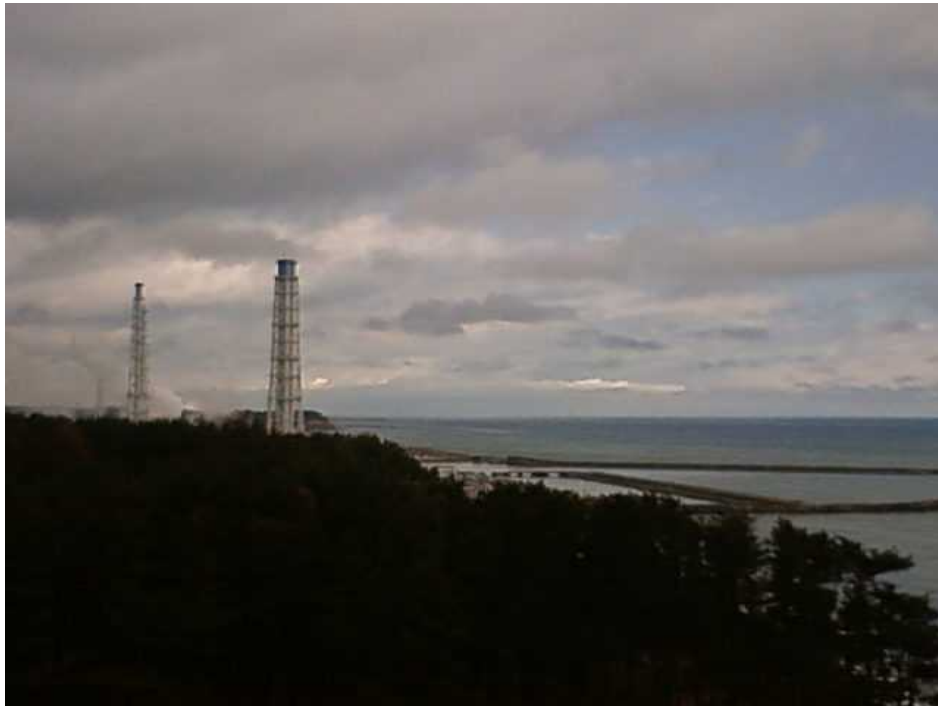
図8 福島第一原子力発電所ライブカメラの映像（撮影日 3月16日10時）  
上：ライブカメラ映像全体 中： 3,4号排気筒拡大図 下：原子炉建屋周辺拡大図

図8に3月16日10時00分の画像を示す。この時点でも、3、4号排気筒からの水蒸気放出は確認できないものの、原子炉建屋上部からと考えられる水蒸気放出は確認することができる。これまでの映像では、廃棄物処理建屋の形状が明確に見えていたが、この時間帯では放出された水蒸気により一部が隠れるような状態となっている。そのため、この時間帯の原子炉建屋からの水蒸気放出、すなわち、格納容器からの漏えいは、かなり大規模であったものと考えられる。

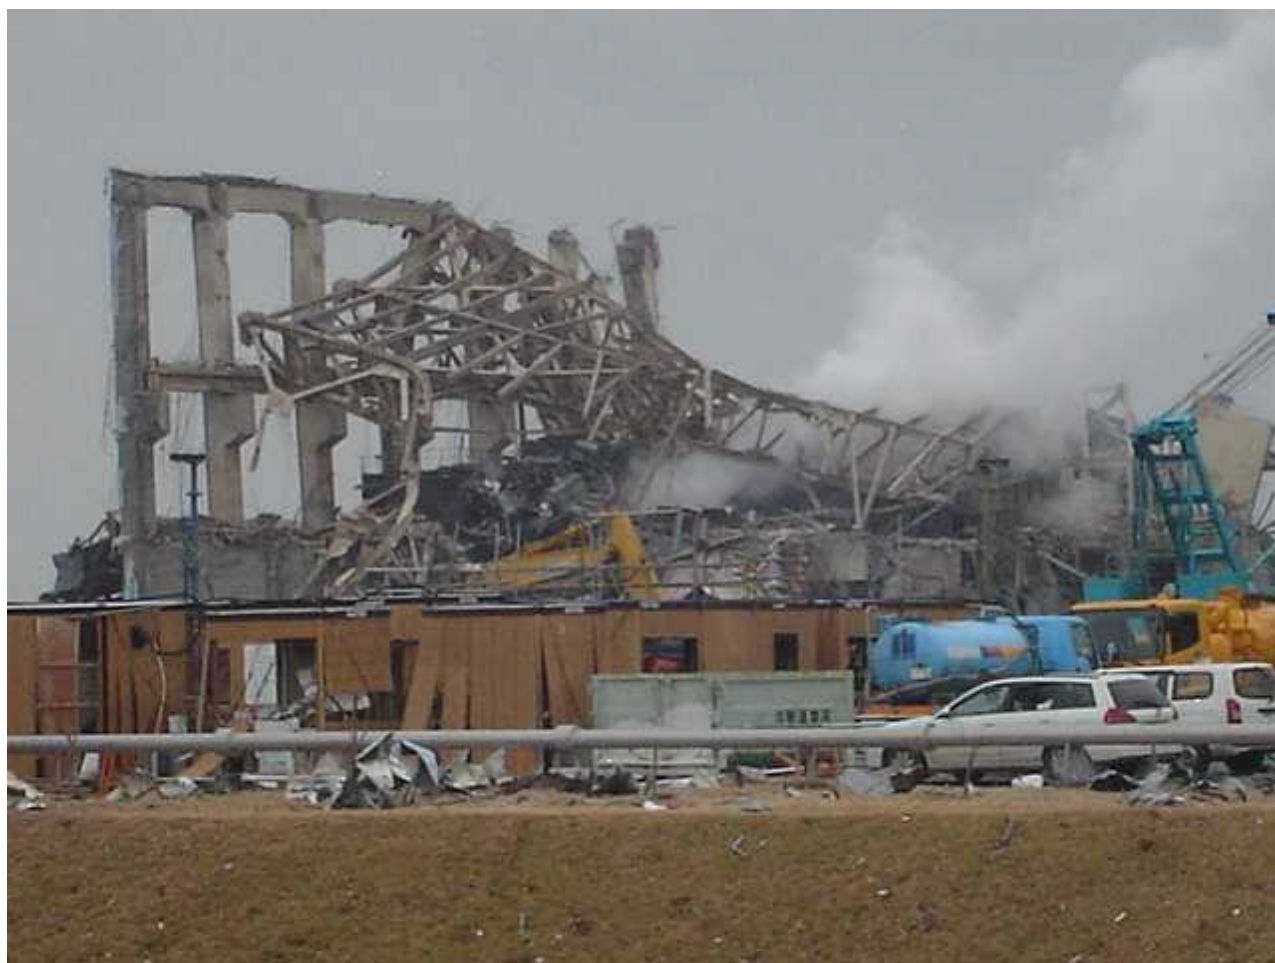
図9に3月15日朝に撮影された画像を示す。この時点で、3号機原子炉建屋の上部からの水蒸気放出は始まっていることが確認できる。また、ライブカメラにて撮影された3月15日7時00分の映像に水蒸気が放出されているところが確認されていることから、この撮影日情報は概ね正しいものと考えられる。

図9 3号機からの蒸気放出の様子（撮影日情報 3月15日7時31分）

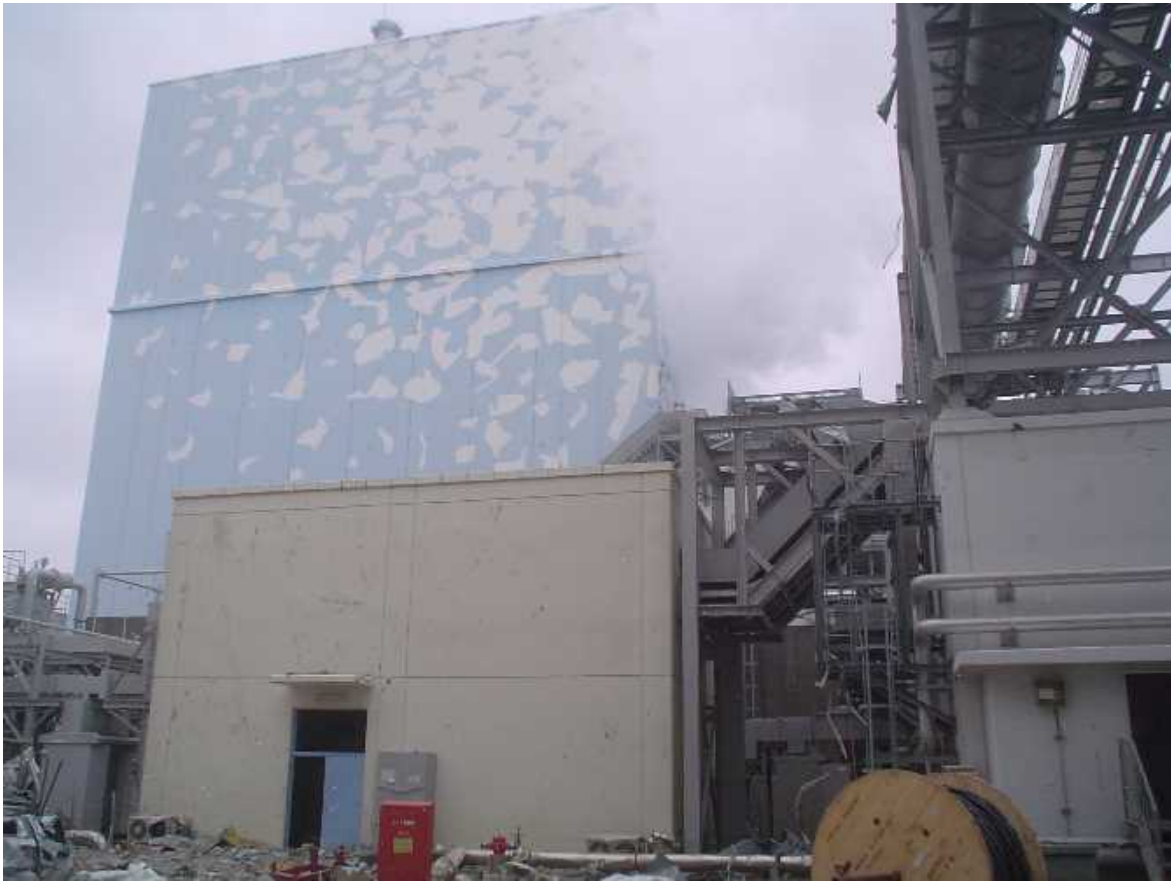
図10に3月15日朝に2号機の原子炉建屋を撮影した画像を示す。2号機原子炉建屋のブローアウトパネルは、1号機の水素爆発時に開いたことがわかっており、水蒸気はこのブローアウトパネルから放出されている。当社福島原子力事故調査報告書 別紙2 福島第一原子力発電所及び福島第二原子力発電所における対応状況について（平成24年6月版）においても、8時25分に原子炉建屋5階付近壁より白い煙（湯気らしきもの）があがっていることを確認、との記載があり、この撮影日情報についても概ね正しいものと考えられる。

図 10 2号機からの蒸気放出の様子（撮影日情報 3月15日8時58分）

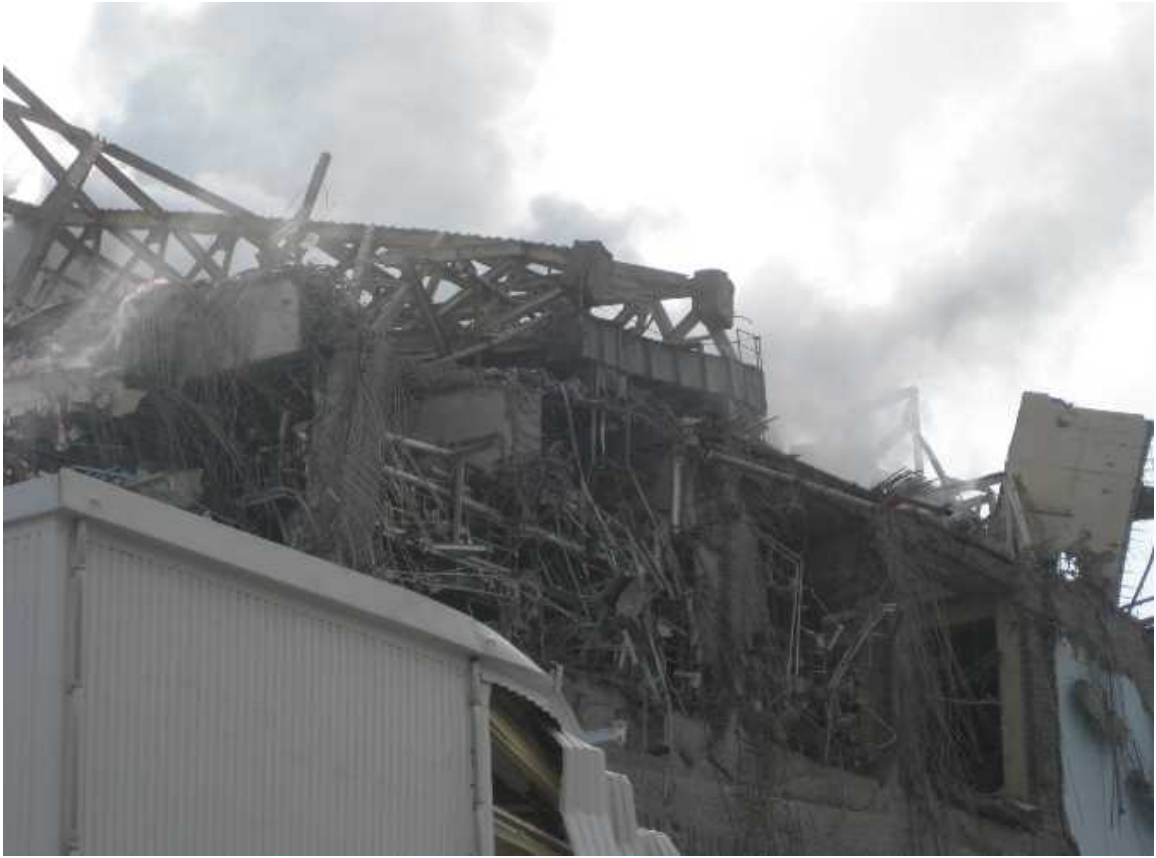
図11に3月16日朝に撮影された画像を示す。3号機原子炉建屋の上部からの水蒸気放出が継続していること確認できる。また、蒸気放出量は前日より多くなっているように見受けられる。これは、ライブカメラにて撮影された3月16日10時00分の映像とも整合していることから、この撮影日情報は概ね

正しいものと考えられる。

図 11 3号機からの蒸気放出の様子（撮影日情報 3月16日9時51分）

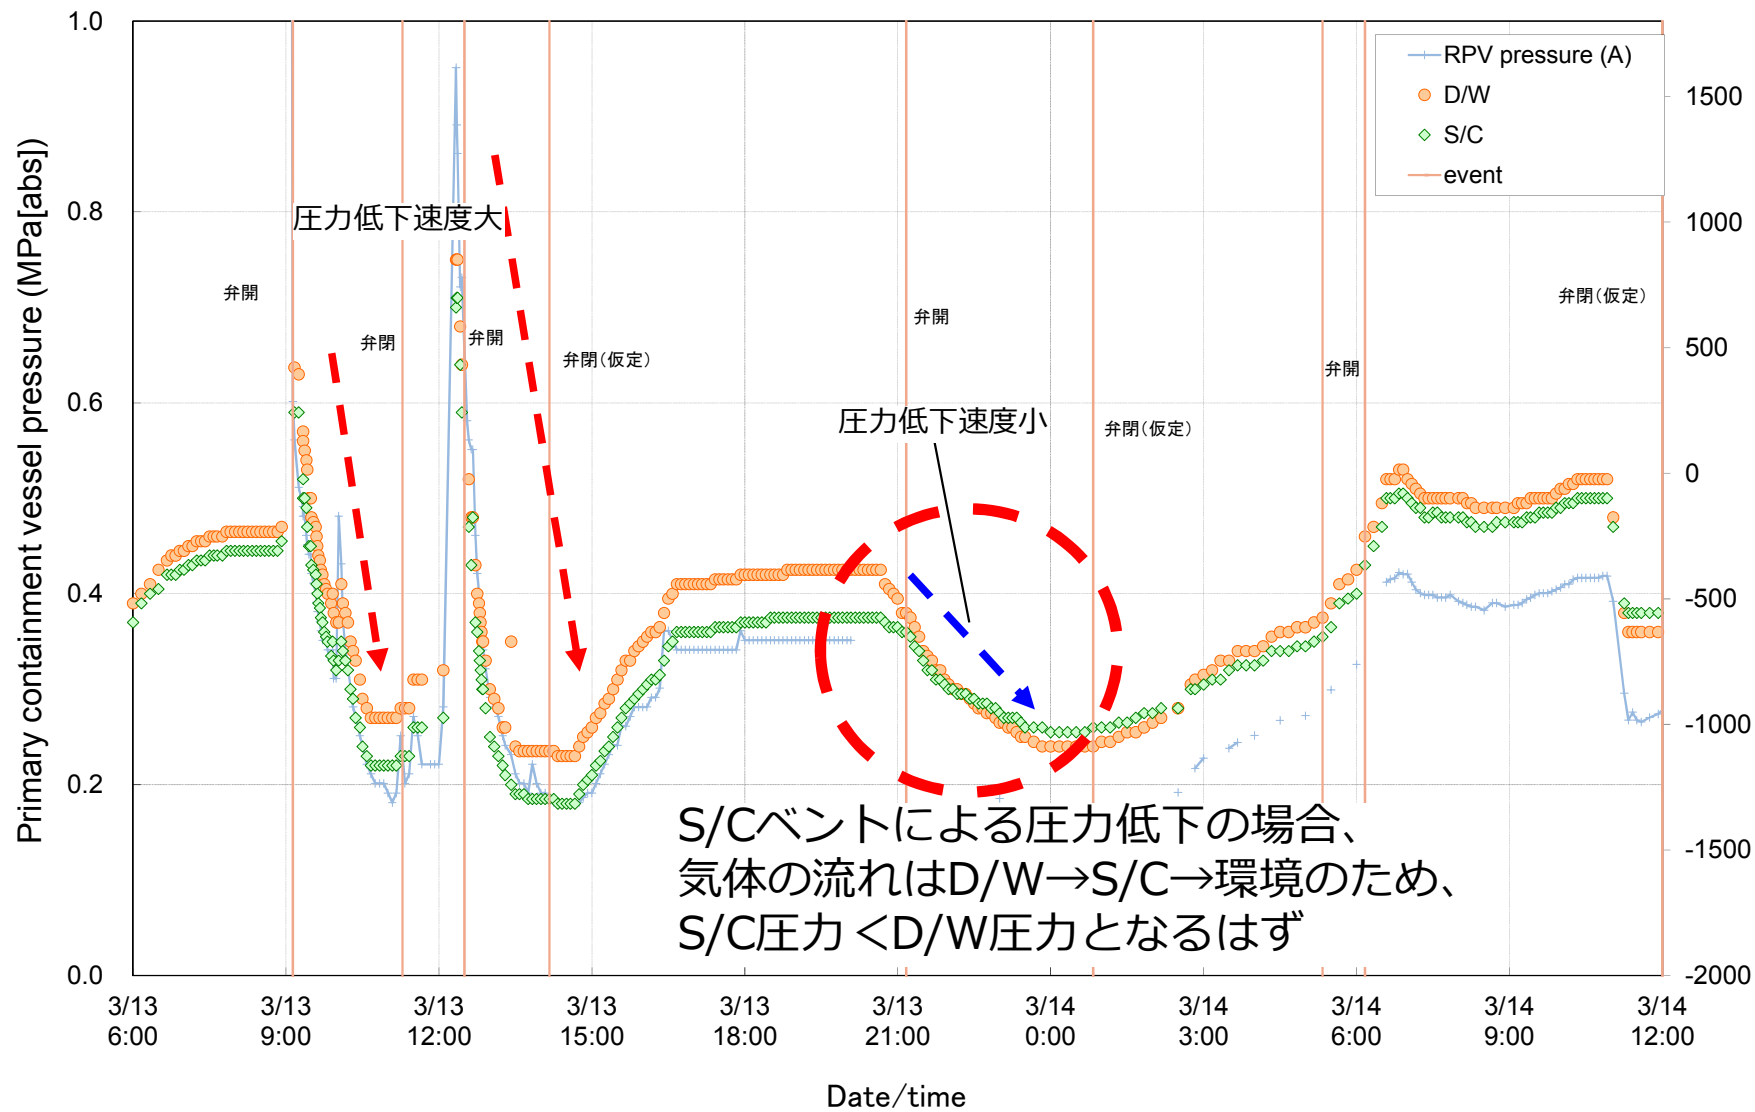
図 12 3号機の格納容器圧力の変化 (3月13日6時から3月14日12時)

この時間帯の格納容器圧力の変化を図12に示す。3号機は、添付資料3-3にて判明したHPCIの注水機能がHPCIの手動停止よりも早い時間に喪失していたことから、3月13日の5時頃には炉心損傷に至り、大量の水素が発生していたと推定されている。そのため、9時前まで継続している格納容器圧力の上昇は、非凝縮性ガスである水素が格納容器に移行してきたことが原因であると考えられる。また、9時頃の原子炉減圧時には、原子炉圧力容器内に存在していた水素が一気に格納容器に放出されることで、格納容器圧力が上昇し、ラプチャディスクの設定圧に到達したことで、ベントが実施されたものである。

この1回目のベントにおける格納容器圧力の変化をみると、9時10分の0.637MPa(D/W)、0.590MPa(S/C)から10時40分の0.270MPa(D/W)、0.220MPa(S/C)と、1時間30分間に約0.4MPa低下しており、比較的速い減圧が起こっている。

めのボンベ交換作業が実施されたとの記録があるため、格納容器圧力が上昇している期間はベント弁が閉まっていた可能性も高い。いずれにしても、格納容器圧力の最大値と最小値がわかれば格納容器の減圧速度は評価可能であり、2回目のベント開操作時には、12時20分の0.750MPa(D/W)、0.700MPa(S/C)から13時35分の0.235MPa(D/W)、0.190MPa(S/C)と1時間15分の間に約0.5MPa低下するという、やはり比較的速い減圧が起こっている。

このことから、ベントによる放出が実施された場合には、格納容器圧力の比較的早い減圧、すなわち、1時間当たり0.25MPa～0.4MPa程度の減圧が予想される。

この時間帯の半ばには、格納容器圧力の上昇が観測されたことに起因して、19時00分からベント弁操作のための仮設コンプレッサーのつなぎこみを実施している。その後、21時10分ごろにD/W圧力が低下したことにより、ベント弁が開となったとの判断がなされている(3回目のベント開操作)。この際の格納容器圧力変化は、20時40分の0.425MPa(D/W)、0.375MPa(S/C)から24時00分の0.240MPa(D/W)、0.255MPa(S/C)と3時間20分の間に約0.2～0.15MPaの低下であり、1回目、2回目のベントによる減圧と比較すると非常に減圧速度が遅い。

さらに注目すべきは、D/W圧力とS/C圧力の関係である。この時点では、発熱源はD/Wにあると考えられるため、D/W圧力>S/C圧力であることは妥当である。そのため、S/Cベントによる放出がある場合、D/WからS/Cに気体が行き、排気筒から放出されることになるが、その移行の際に、S/C内の水を押しよける必要があるため、ある程度の差圧が発生することになる。21時ごろまで、D/WとS/Cの圧力に0.05MPa程度の差があるのは、物理的には妥当な状況である。しかしながら、22時30分に0.285MPa(D/W)、0.290MPa(S/C)と圧力が逆転し、24時00分には0.015MPaだけS/C圧力の方が高いという状態になる。これがベントによる格納容器圧力低下であるとする、圧力が低いところから圧力が高いところに気体が行くことを意味するため、物理的にはあり得ない状況である。

そのため、3回目のベント開操作とされているところでは、圧力低下の要因はむしろD/W側にあると考える方が自然である。この場合の、D/Wからの漏えいとしては、高温条件でのシール部の劣化が考えられる格納容器上蓋部分からの漏えいが最も可能性が高いと考えられる。

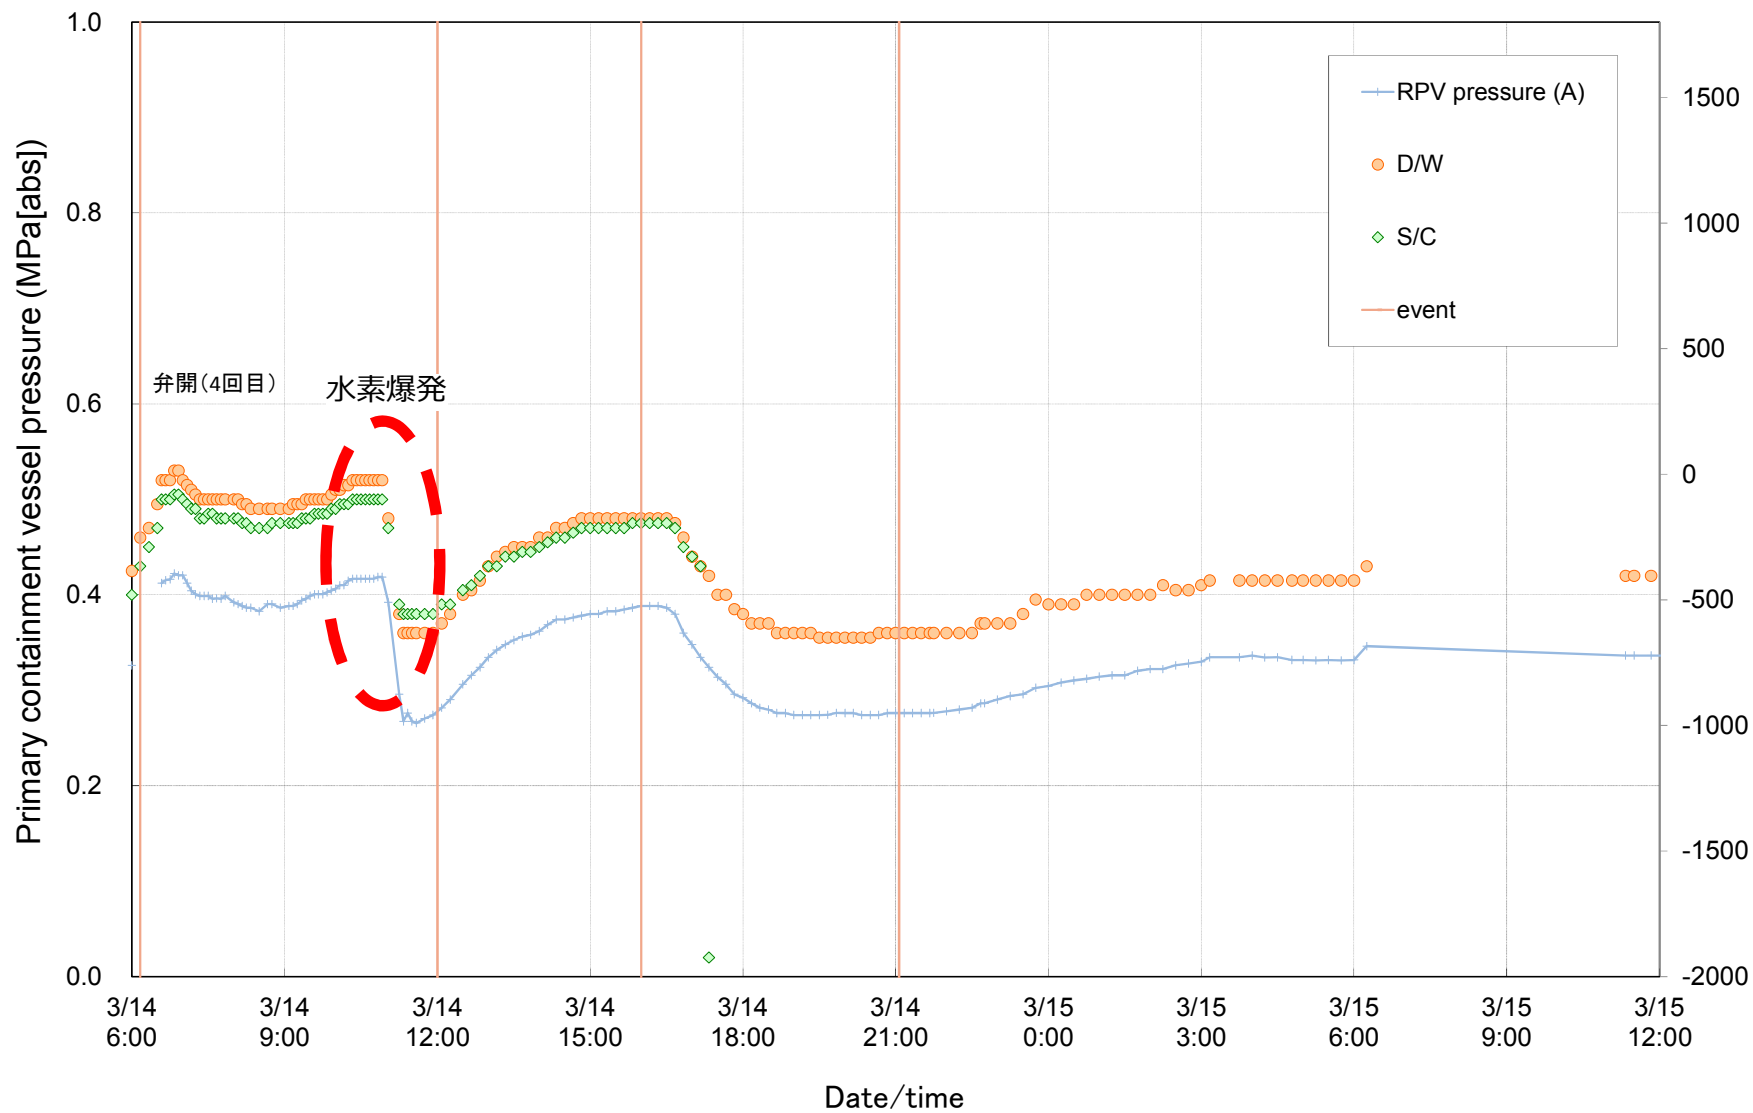
図 13 3号機の格納容器圧力の変化 (3月14日9時から3月15日12時)

この時間帯の格納容器圧力の変化を図13に示す。この時間帯では、3月14日11時には3号機で水素爆発が発生している。これは、原子炉建屋内に水素が漏えいしていたことが原因であり、3回目のベント操作が実施された頃には格納容器から原子炉建屋への漏えいが始まっていたとする推定は、現実の事故進展とも整合している。

なお、この水素爆発の発生前後も格納容器圧力が大きく低下していることが確認されている。この圧力低下の原因は明確ではないが、この際もD/W圧力とS/C圧力の逆転が発生しており、漏えいが発生しているとしても、D/W側に漏えいの原因があると考えられる。

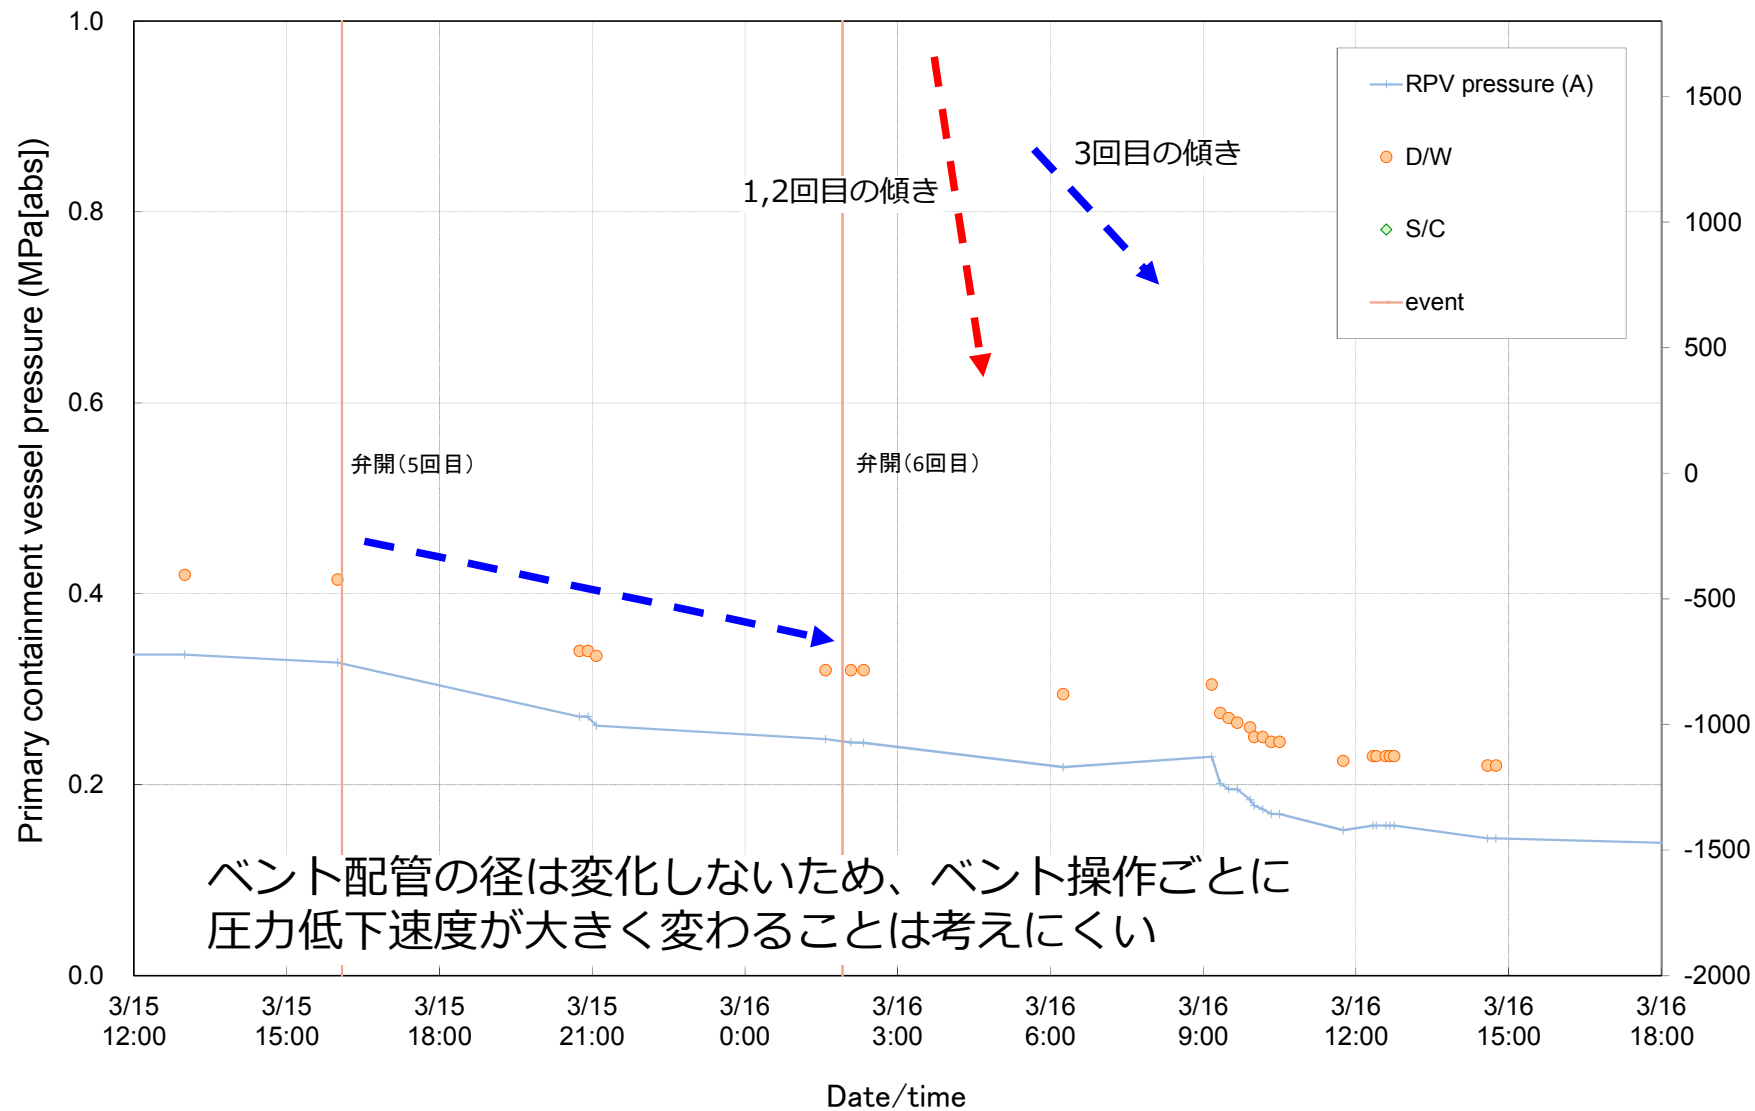
図 14 3号機の格納容器圧力の変化 (3月15日12時から3月16日18時)

この時間帯の格納容器圧力の変化を図14に示す。この時間帯では、記録上、5回目のベント開操作が実施されている。この際の、当社福島原子力事故調査報告書別紙2の記載を以下に転記する。

開操作は実施されたものの、その成否については明確とはなっていない。実際、この時の格納容器の圧力低下についてS/C圧力は測定されていないが、16時00分に0.415MPa(D/W)から21時05分に0.335MPa(D/W)と5時間で0.1MPa弱とベントによる放出の際に予想される減圧速度と比較して小さい。2.にて示したように、3月15日の朝から3号機原子炉建屋上部からの水蒸気放出が継続的に確認されていることから、このような緩やかな格納容器圧力低下は、格納容器からの直接放出によるものである可能性が高いと考えられる。
