## 2号機の圧力抑制室（S/C）の健全性に関する検討について

## 1. はじめに

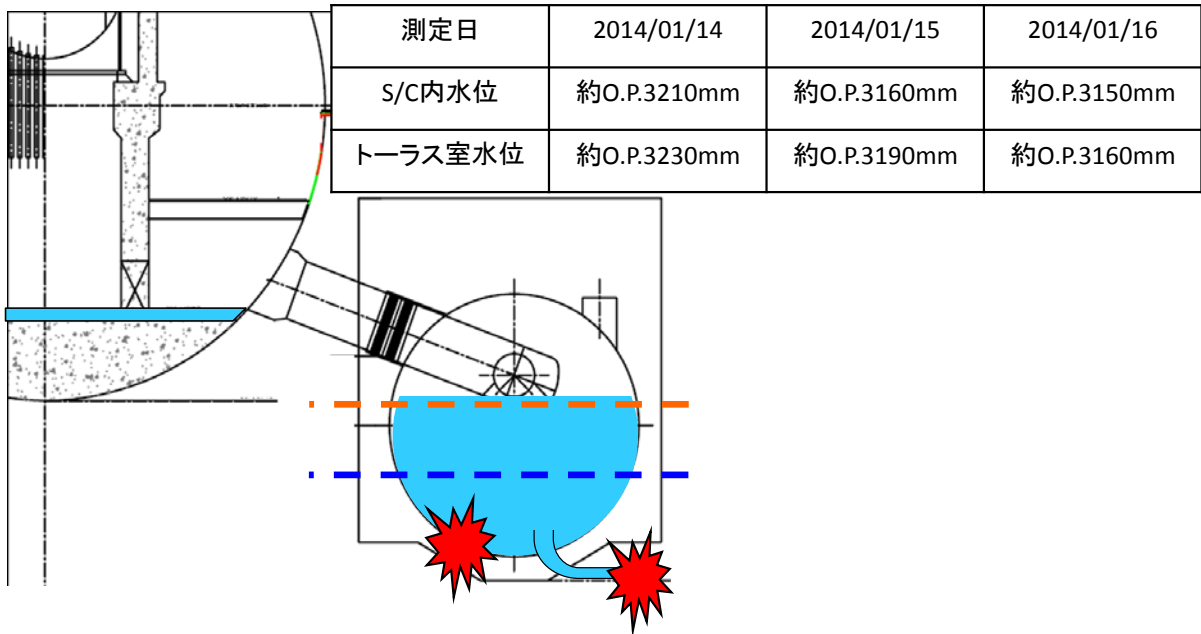
図1 2号機格納容器内部の水位に関する状況と破損箇所の推定位置

1号機、3号機と異なり、2号機においては、格納容器からの直接の漏えい箇所は確認されていない。しかしながら、継続的に注水を継続している中で、格納容器の水位が依然低いままとなっていることから、どこかから漏えいが発生していることは自明であり、これまでの検討・観測結果から図1に示すとおり、S/Cの低い位置、もしくは、S/Cの低い位置に接続された配管から漏えいしている可能性が高いものと考えられている（添付資料4参照）。また、計測した現在のS/Cの水位及びS/Cが設置されているトラス室の水位も図1に合わせて示す。

特に、水が抜けていくことにより水位が下降する場合、その漏えい孔の高さまでしか水が下降しないことは自明であるため、2号機のS/Cの漏えい孔は図1に示すような低い位置にあるものと推定されている。

- 2号機の S/C 内の水位の上下動が外部のトーラス室の水位の上下動と連動していることから、漏えい孔は低い位置にある可能性が高い
- 2号機の D/W と S/C の構造上の関係から、D/W の水位はかなり低くないと測定された現象を説明できない
- 2号機の S/C 内に設置された真空破壊弁は破損している可能性があり、その破損の原因は14日21時のSRV作動時の急激な格納容器圧力上昇であった可能性も一つの候補として挙げられる

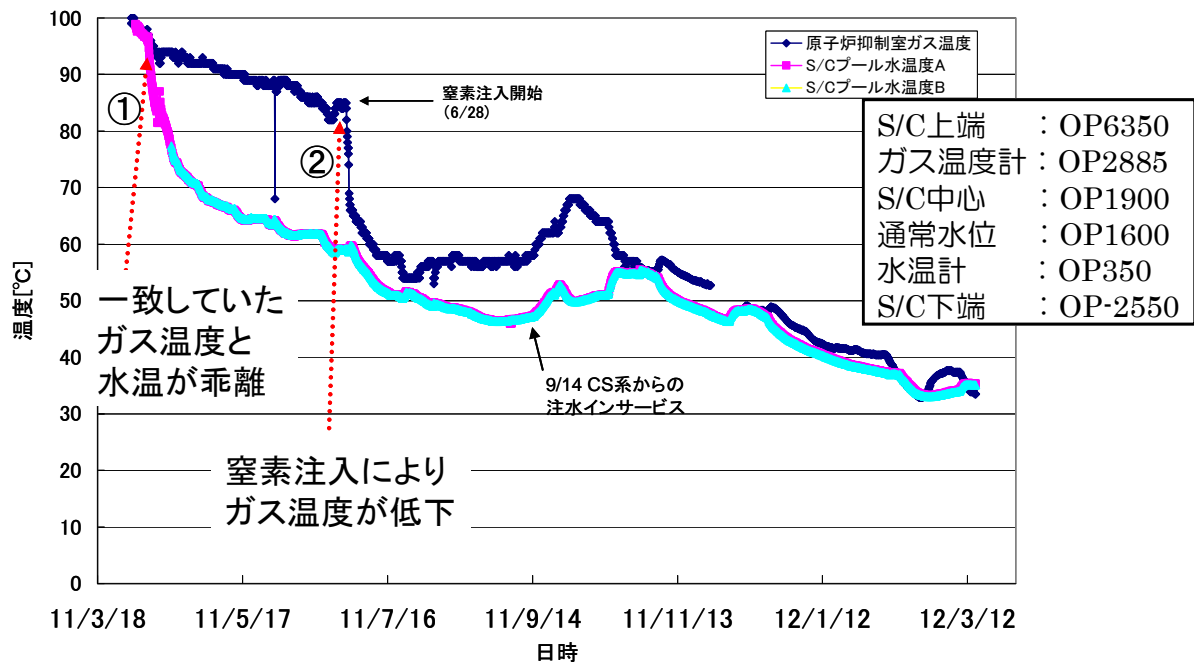
図2 2号機のS/C内の温度測定値

図2に2012年7月23,24日に原子力安全保安院主催で開催された、東京電力（株）福島第一原子力発電所事故に関する技術ワークショップにて報告された、「プラント状態把握のための各種アプローチについて」に使用した2号機のS/C内の温度測定値のグラフを示す。1号機、3号機と異なり、2号機においては、気相温度計（気体の温度を計るための設置）による比較的高い温度と液相温度計（液体の温度を測るために設置）による比較的低い温度が複雑に変化する、非常に特徴的なS/C内の温度変化

まず、②で示す6月下旬の時点で気相温度計に大きな減少が確認できる。この時期は6月28日から開始した窒素ガス注入の後に対応している。S/Cの内部には発熱源は無いため、S/Cの温度はD/Wから流入するエネルギーによって変化することとなる。2号機のS/Cでは、D/Wからの蒸気及び温水によるエネルギー流入によって温度が変化することになるが、窒素注入開始前はS/C壁面など比較的温度が低い位置で蒸気が凝縮することにより、D/WからS/Cへの蒸気の大きな流れが出来ていたものと考えられる。つまり、蒸気のみがD/Wから流れ込む状況の場合、凝縮により蒸気の体積が一気に小さくなると、その部分の圧力が低下し、圧力の高い場所(D/W)から流れ込みが発生するという効果が大きく働いていたものと考えられる。一方、窒素ガスを注入すると、蒸気と窒素の混合流がS/Cに流れ込むことになるが、蒸気はS/C内で凝縮しても、窒素は凝縮しないため、凝縮による体積変化が小さくなる。そのため、圧力低下も小さくなり、結果的にD/Wからの蒸気の流れ込みが少なくなる。S/Cの温度はD/Wからのエネルギー流入によって決まってくるため、温度が低下する。②はこのような蒸気流入量の減少によって発生した温度低下であると考えられる。

①で示す3月下旬以前の時点では、気相温度計と液相温度計がほぼ同じ温度となっている。2.1.1で検討したように、水温と気体の温度は異なる挙動となるはずであるため、この場合は、気相温度計、液相温度計ともに両者ともに水温もしくは気体の温度を測っていたものと考えられる。液相温度計の変化が急激であるため、温度変化の連続性から考えると、図4に示すとおり、3月下旬までは気相温度計、液相温度計がともに水面よりも高い位置にあった可能性が高い。このときの水面は、通常水位に比較して相当低い位置であることから、事故前にS/C内にあった水の相当量が、事故発生後に注水された水も含めて、外部に流出したことを示唆している。事故後に線量の高い汚染水がタービン建屋内等で確認されているが、その一部はこの2号機S/C内か

9月14日に開始された炉心スプレイ系（CS系）を用いた原子炉注水が開始された後、S/C 内に温度上昇が見られる。これは、CS系からの注水は原子炉圧力容器のシュラウドの内側に水を直接入れるものである。そのため、これまでに実施していた低圧注水系（LPCI）もしくは給水系（FDW）からの注水、これらはいずれもシュラウドの外側に水を注水するもの、とは異なる経路で水が流れ落ちることとなる。つまり、CS系からの注水開始により、これまで直接水がかけられなかったところにある燃料デブリが冷やされた事を意味する。その結果として過熱していた燃料デブリのエネルギーがCS系から注水された水に移行し、蒸気又は温水の形でS/Cに移行することで温度が上昇したものと考えられる。

以上から、2号機のS/C温度の傾向から推定すると、2号機S/Cの真空破壊弁（合計で16個設置されている）のうち一つ以上の破損がある可能性があると考えられる。

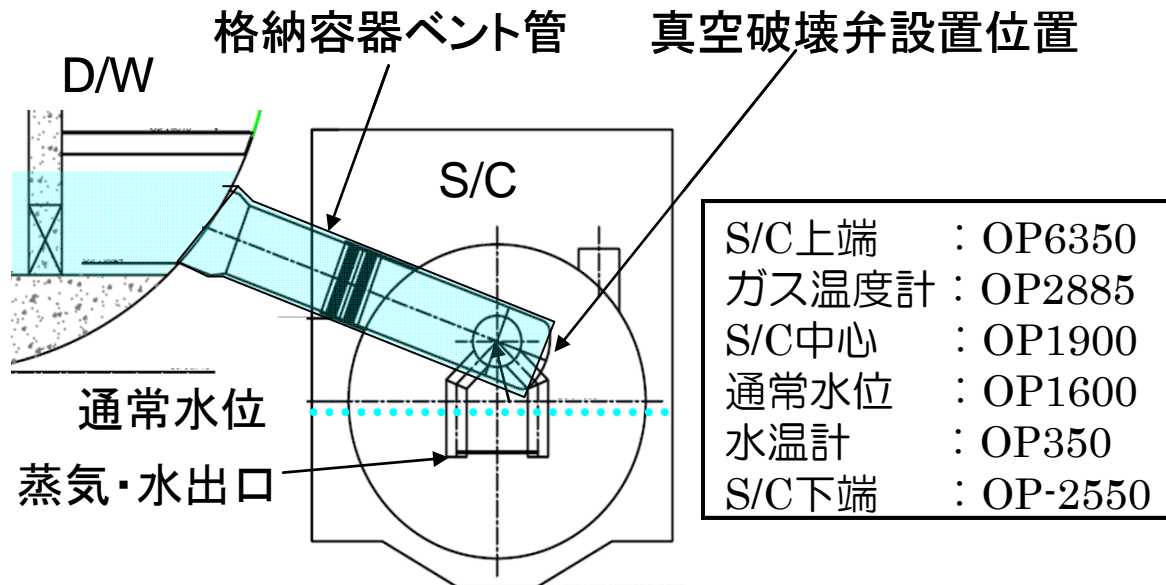
図3 D/W と S/C の接続状態 (D/W 水位が高い場合)

なお、図3にD/WとS/Cの接続の状態とD/W水位が高い場合の状況を仮定した図を示すが、D/W水位が高い場合には、D/WとS/Cを接続する格納容器ベント管の中に水位が形成されるため、蒸気が直接D/WからS/Cへ流入することはない。蒸気がD/WからS/Cへ直接流入するためには、D/W水位が低く、格納容器ベント管に水がこぼれ落ちるような状況である事が必要であるため、測定されたD/W内水位は、この状況を整合したものであり、また、圧力容器が破損して、注水した水が最終的に格納容器に落下するようになったかなり早い段階から、このような低いD/W内水位の状態となっていた可能性が高い。

2.1.1 にて議論したように、D/W 水位が高い場合には、S/C に直接蒸気が流れ込むことはないが、蒸気が直接流れ込む場合でも、設計上は図 3 に示すとおり、格納容器ベント管に接続された逆 U 字型の配管の先端 (OP325) からとなっている。現在の S/C 内の水位は図 1 に示すとおり気相温度計よりも高い位置にあるため、いずれの温度計も水温を計測している状況にあり、D/W 内の蒸気が直接 S/C に流れ込むことは

D/WからS/Cへの蒸気流入は、設計上、必ず一度水中を通る事になっている。これは、Mark-I格納容器は圧力抑制型の格納容器と呼ばれているように、D/Wで異常な蒸気発生があった場合、その蒸気をS/Cに導き、S/C内の水によって蒸気を凝縮させることで格納容器内の圧力上昇を抑制する設計となっているためである。しかし、D/W内の蒸気が凝縮してD/W圧力<S/C圧力となった場合、逆の経路では、気体をD/Wに戻すことは出来ない。そのため、S/Cの気体をD/Wに戻すための弁が設置されており、これが図3に示されている真空破壊弁と呼ばれる装置である。真空破壊弁は格納容器ベント管の先端に設置されており、通常気相部に存在する。真空破壊弁はS/CからD/Wのみの流れを前提としており、逆流しないような設計になっているが、これが破損していた場合には、常時D/WからS/Cへの蒸気の直接流入が起こりうる状態となる。
