## 1 号機 RCW 配管の高線量汚染の原因の推定について

## 1. はじめに

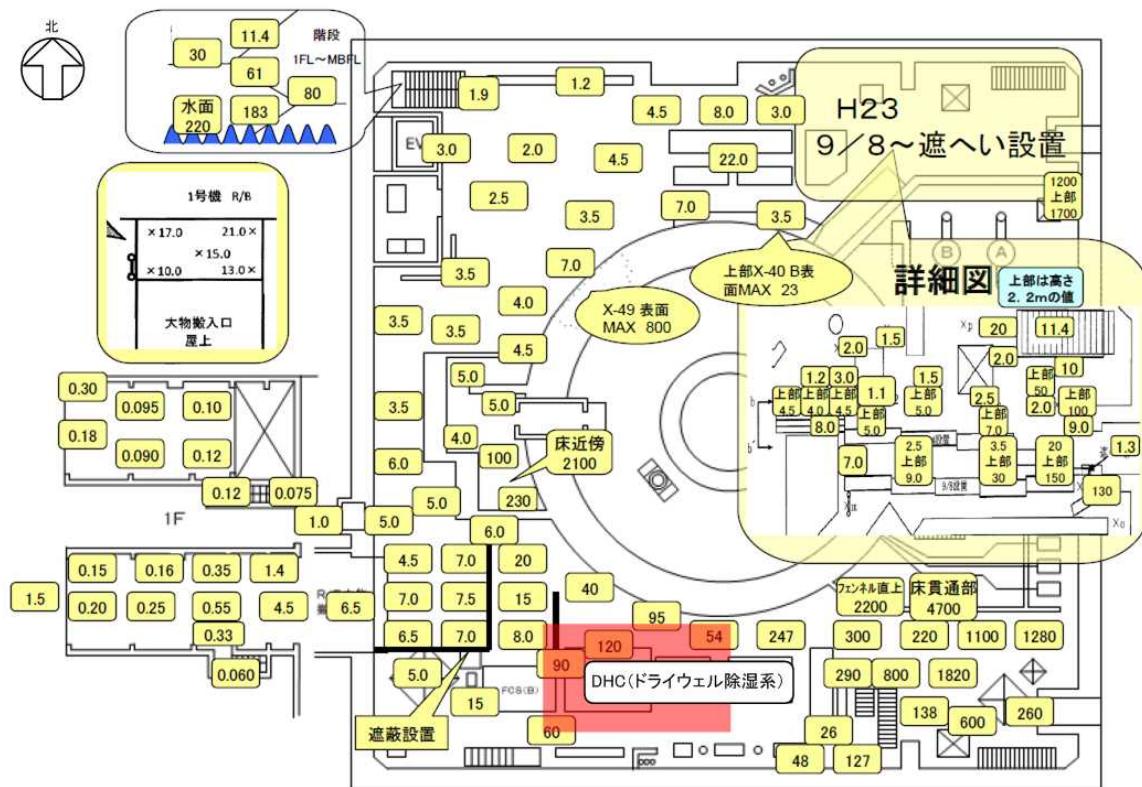
図2 1号機 R/B 1階の空間線量率 (単位: mSv/h) [1]

1階では床貫通部付近の南東エリアで高線量率が観測されているが(図2)、これについては、格納容器ベント(W/W ベント)に伴うベントライン起因との関連性が指摘されている[2]。したがって、RCW 配管損傷による高線量汚染との関係性は低いと考えられる。南東エリアを除外すれば、南西エリアのドライウエル除湿系(DHC)付近で高い線量率(120 mSv/h)が観測されている。DHCはRCWの冷却対象補機である。

交換器付近で高線量率が観測されたこと（図 3）と整合する。また、R/B 1 階の DHC 付近で高線量率が観測されたこと（図 2）とも整合する。

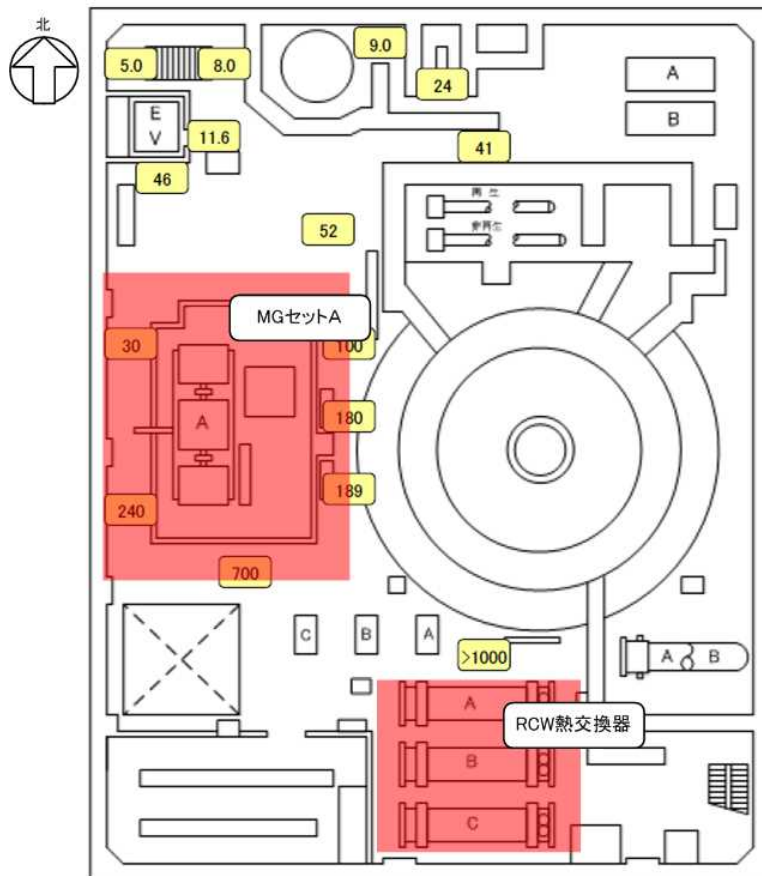
図3 1号機 R/B 2階の空間線量率 (単位: mSv/h) [1]

2階については南エリア(1000 mSv/h以上)と西エリア(30～700 mSv/h)

で高い線量率が観測されている（図 3）。南エリアは顕著に高い値が観測されており、付近には RCW 熱交換器が設置されている。西エリアには RCW で冷却される MG セットオイルクーラー(A)が設置されている。西エリアの中では南西側の線量率が最も高い値を示しており（700 mSv/h）、北東側の線量率が最も低い値を示している（30mSv/h）ことから、これについては上述した南エリアの RCW 熱交換器付近の高線量率が影響している可能性も考えられる。

サージタンクに滞留していた放射性物質が RCW 配管②へ移行すると RCW 配管①側と RCW 熱交換器側へ移行することとなる。RCW 熱交換器は構造物表面積が大きいので放射性物質が多く沈着することが考えられ、R/B 2階の RCW 熱

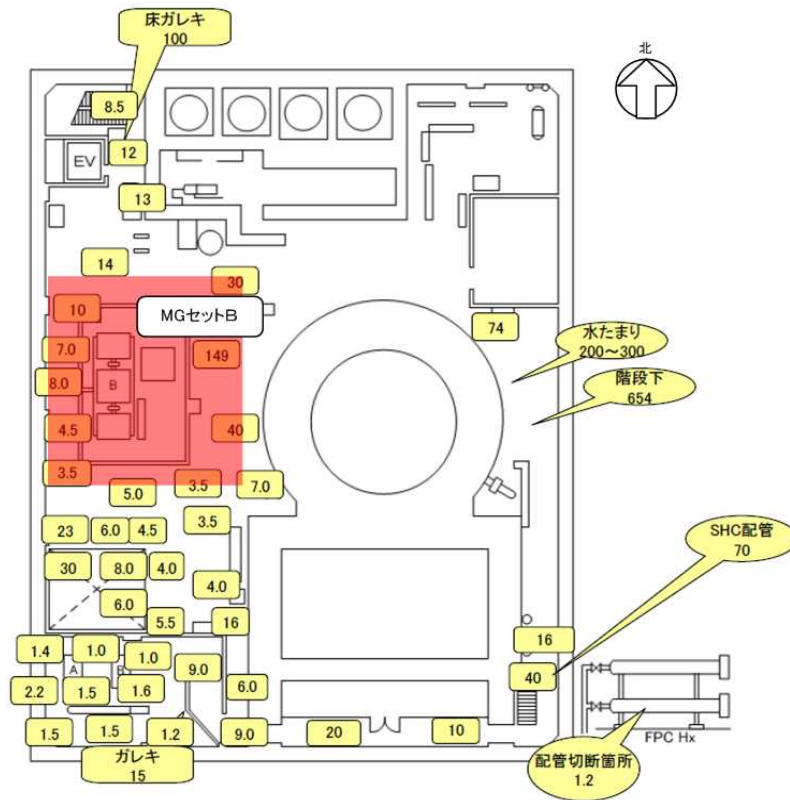
図4 1号機 R/B 3階の空間線量率 (単位 : mSv/h) [1]

3階では西エリアで高い値（149 mSv/h）が観測されている（図 4）。同エリアには MG セットオイルクーラー(B)があり、これに起因する可能性が考えられるが、付近の空間線量率は低い値を示していることから（3.5～40 mSv/h）、他の要因も考えられる。4階では西エリアと南西エリアで数十 mSv/h の線量率が観測されており、南西エリアで観測された 90 mSv/h が一番高い値となっている（図 5）。このエリアには、RCW 系統内の保有水量を調整するサージタンクが設置されている。

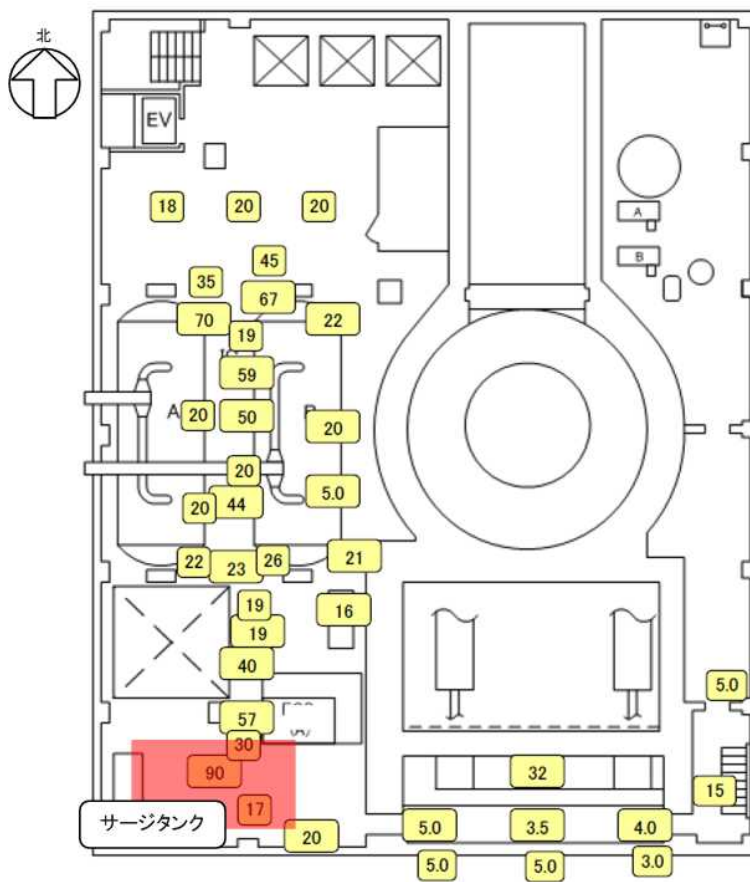
図5 1号機 R/B 4階の空間線量率 (単位 : mSv/h) [1]

RCW 配管②では4つの分岐がある。サージタンク側への分岐についてはほぼ大気圧とみなすことができるため、サージタンクへの分岐方向に放射性物質はより移行しやすい状況にあったと考えることができる。この事は、R/B 4階の空間線量率 (図5) においてサージタンク付近が高い線量率を示した測定結果と整合する。他の分岐については、各補機へ到達するまでの配管距離や経路、放射性物

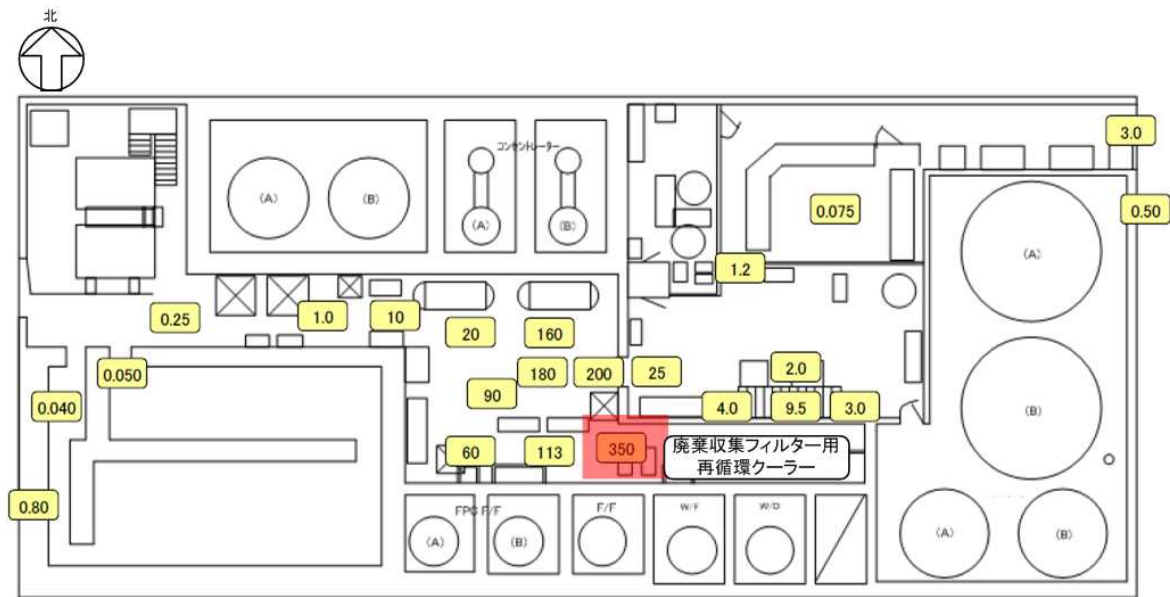
図6 1号機 R/B 1階の空間線量率 (単位：mSv/h) [1]

Rw/B の 1 階では南エリアで高い値（350 mSv/h）が観測されている（図 6）。付近には RCW で冷却対象となっている廃棄収集フィルター用再循環クーラーが設置されている。

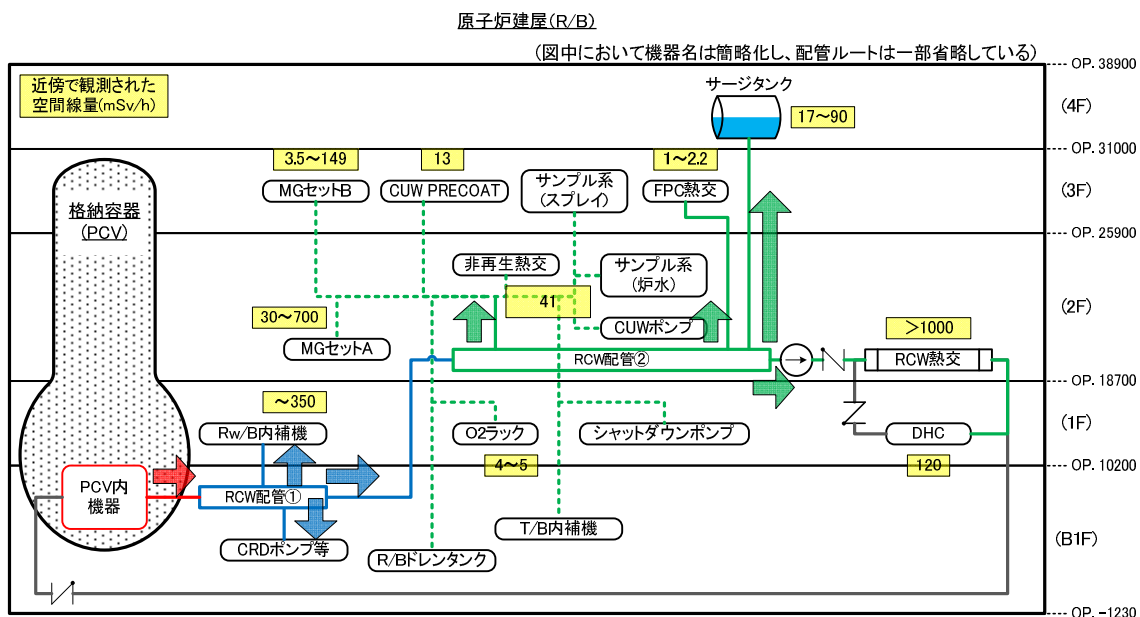
図8 PCV 圧力が高い状況における放射性物質の移行

この状態では、損傷箇所である PCV 圧力はサージタンクの高低差等を考慮した圧力よりも高いため、PCV から RCW 配管内へ放射性物質は移行することとなる。2章に示した1号機 RCW の配管ルートを基に、PCV 圧力が高い状況における RCW 配管内の放射性物質の移行について検討した結果を図8に示す。RCW 配管が損傷すると図中に示した RCW 配管①へ放射性物質は移行する。反対側のルートには PCV 入口部に逆止弁があり、放射性物質の移行は有意でないと考えられることから検討から除外することとした。RCW 配管①では3つの分岐がある。この分岐では、Rw/B への分岐は PCV に近い地点にあり、CRD ポンプ等の補機は地下1階にあり、主流側の RCW 配管②には下流側にサージタンクがあることから定量的に示すことは難しいものの、有意に放射性物質が移行しにくい分岐はないと考えられる。なお、Rw/B 1階で高線量率が観測されたのは、RCW 配管①から Rw/B へ放射性物質が移行したことが一因となった可能性がある。CRD ポンプ等の補機がある R/B 地下1階については現時点で未調査である。

質が移行しやすいサージタンクとの位置関係の影響を受けると考えられるが、各補機の下流側は RCW 熱交換器の出口側の配管に接続する閉回路となっているため RCW 系統内の圧力に近いと考えられるため放射性物質は移行しにくい状況にあった可能性がある。なお、比較的高い線量率が観測された MG セット(A)付近については、2章で述べたように、南エリアにある RCW 熱交換器付近の高線量率が影響していることも考えられ、RCW 配管の高線量汚染だけによるものではない可能性もある。

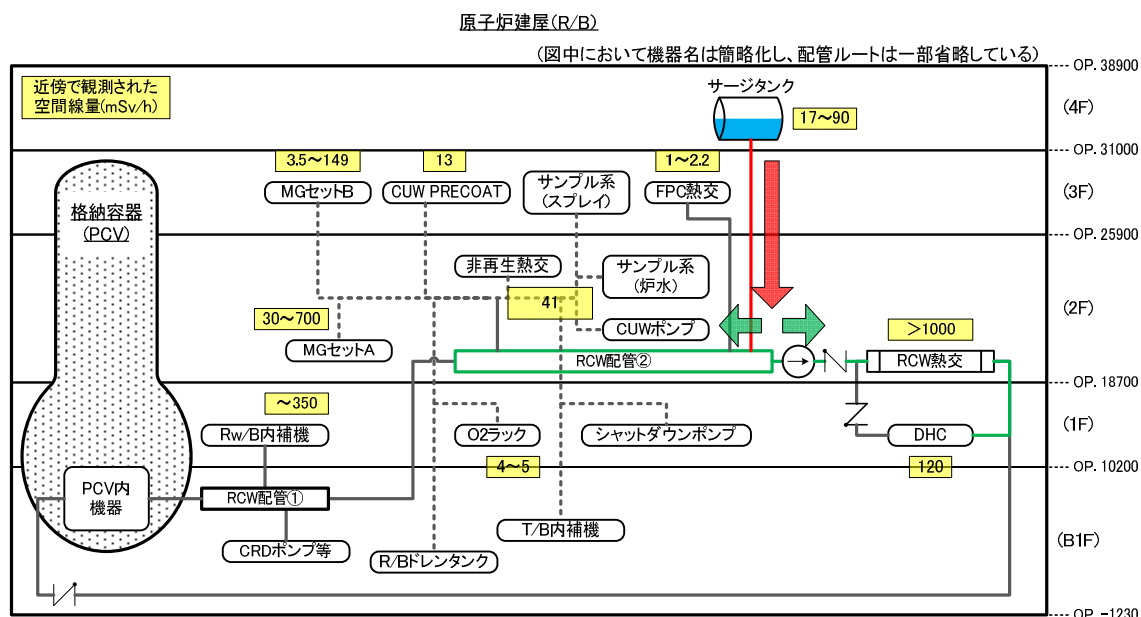
図 9 PCV 圧力が低下した後の放射性物質の移行

1号機では、W/W ベントが実施された3月12日14時30分から14時50分にかけて PCV 圧力の低下が確認されている。上述したように、PCV 圧力が高い状況にあった時にサージタンク側へ移行した放射性物質は、圧力が低下すると PCV 圧力とバランスする高さまで下方へ移行することとなる。この状況で想定されるサージタンクに滞留した放射性物質の移行を図9示す。
