事故時に観測された中性子と燃料溶融との関連について

1. はじめに

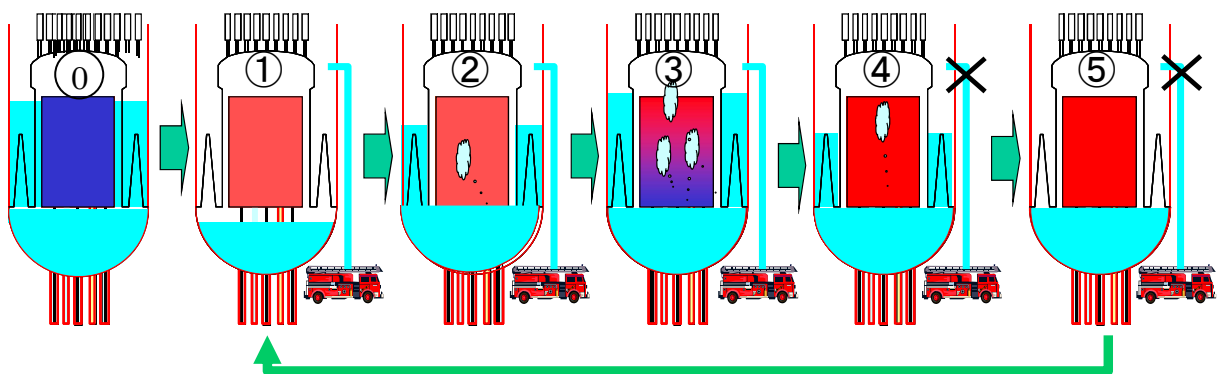
図 1 注水後の蒸気発生と圧力上昇

2 号機の燃料溶融が発生した過程について、推定される注水と蒸気発生を関係を図 1 に示す。14 日 18 時 02 分に主蒸気逃がし安全弁（SRV）により原子炉の減圧が開始された。その後、18 時 30 分頃には炉圧は 1MPa 程度まで減圧されている。この際に減圧前には燃料の有効燃料頂部（TAF）を若干下回る程度であった原子炉水位（①18:00TAF-1.1m）は、減圧沸騰による水位の減少により、燃料の有効燃料底部（BAF）未満にまで短時間で原子炉水位が低下（①18:30TAF-3.9m）した。19 時 54 分に消防車による注水を再開した後、20 時 15 分頃から原子炉圧力が上昇している。この後 21 時 20 分の SRV 開操作をしたとの記録のある時間帯に、原子炉圧力が低下するとともに、それまで一定であった格納容器圧力が上昇している。また、22 時 40 分から 23 時 25 分、3 月 15 日 0 時 6 分から 1 時 2 分にも、原子炉圧力の上昇開始とその後の原子炉圧力の低下開始が観測されている。

- ・ ①の状態から、消防車による注水が始まり、シュラウド外に注水された水が炉心部に到達し、蒸気発生が開始する（②の状態）。
- ・ その後も、注水により水位が上昇することで蒸気発生量が増加する（③の状態）。
- ・ 蒸気は燃料の冷却に寄与するものの、過熱した燃料被覆管では水-ジルコニウム反応が発生し、水素と大量のエネルギーが発生する。
- ・ これにより、原子炉圧力が上昇することで、吐出圧力が 1MPa 程度である消防車からの注水が原子炉圧力に負けて原子炉内に届かなくなる。
- ・ そのため、原子炉水位は低下し、蒸気の発生量は減少する（④の状態）。
- ・ 水位が BAF 以下にまで達すると蒸気の発生はほとんどなくなり、原子炉圧力は減少に転じる（⑤の状態）。

原子炉圧力が消防車による注水が可能なほどに低下すると、原子炉の状態は①に戻り、再度、同じパターンを繰り返すこととなる。これが 14 日夜から 15 日未明にまで繰り返し観測された原子炉圧力の上昇下降のメカニズムであると考えられる。③から④の状態では水-ジルコニウム反応が短時間のうちに進み大量のエネルギーが放出されることから、燃料温度が急激に上昇すると考えられるため、この期間で燃料の溶融が発生した可能性があると考えられる。
