2号機の原子炉圧力変化について

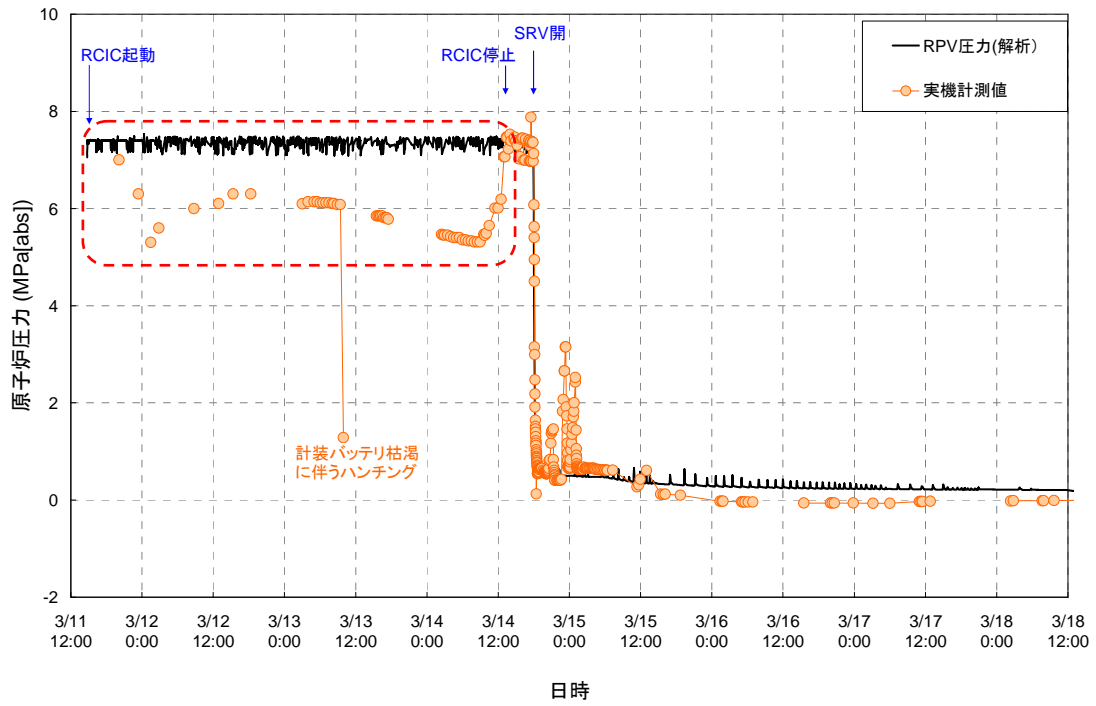
図1 2号機 原子炉圧力の挙動 (平成23年5月解析 図3.2.1.2)

平成23年5月23日に原子力安全・保安院へ報告した「東北地方太平洋沖地震発生当時の福島第一原子力発電所運転記録及び事故記録の分析と影響評価について」において、2号機の原子炉圧力変化の実測値と解析値が整合していない。以下に、その理由にかかる推定を述べるとともに、今回の解析で想定した原子炉隔離時冷却系（RCIC）の運転状態について述べる。平成23年5月に実施した解析における原子炉圧力変化を図1、図2に示す。なお、図中の赤枠は解析値と実測値が整合していない部分を示している。

平成23年5月の解析では、電源を喪失した状況でのRCICの運転状態が不明であること、RCICが運転していた期間において原子炉水位が維持できていたことに鑑み、RCICは定格流量（95m³/h）で運転を継続し、原子炉水位L-2とL-8の間で自動起動と自動停止を繰り返す設定とした。そのため、解析上、原子炉圧力は逃し安全弁の開閉により圧力が保たれることとなり、実測値と整合しない結果となった。なお、原子炉への注水が停止するまでのRCICの運転状態は、原子炉水位が維持されている限り、注水停止後の炉心の状態への影響はほとんどない。

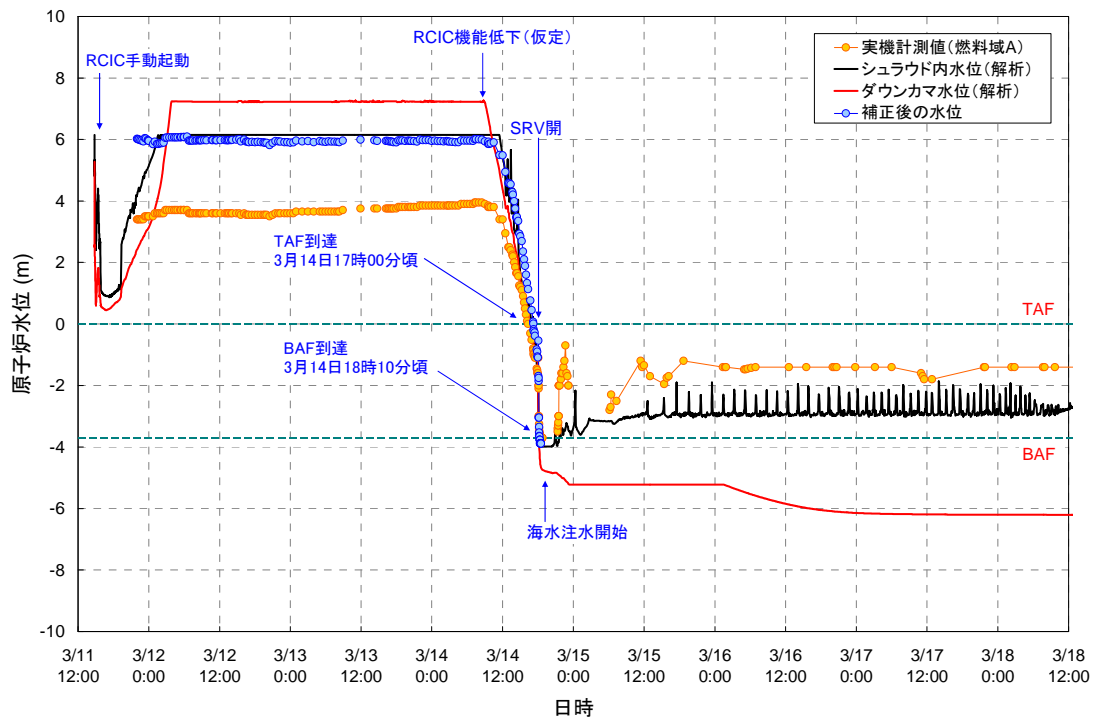
図3 2号機 原子炉水位の変化 (今回解析結果)

計測された原子炉水位を原子炉圧力および D/W 温度で補正※したところ、水位計の基準面器水面（TAF+約 5916mm）辺りを指示する結果となった（図 3）。本来、原子炉水位が L-8（TAF+5653mm）に到達した時点で RCIC はトリップするため、L-8 以上の水位になることはないが、制御電源の喪失により RCIC は制御されることなく運転継続していたと推測される。したがって、崩壊熱の減少も考慮すると L-8 以上の水位になっていた可能性が高いものと考えられる。また、水位計の構造上、原子炉水位が基準面器水面以上となると基準面器側配管と炉側配管の差圧（図 4 に示す $H_s - H_r$ ）が変化しなくなるため、見かけ上の原子炉水位は基準面器水面の高さで一定となる。

以上のことから、RCIC 運転期間中は原子炉水位が L-8 を越えて、さらに基準面器水面以上であったと考えられる。

したがって、図 3 で得られた原子炉水位の補正值は、計測の誤差以外に、原子炉圧力と D/W 温度の推測に伴う誤差を含んでいる。

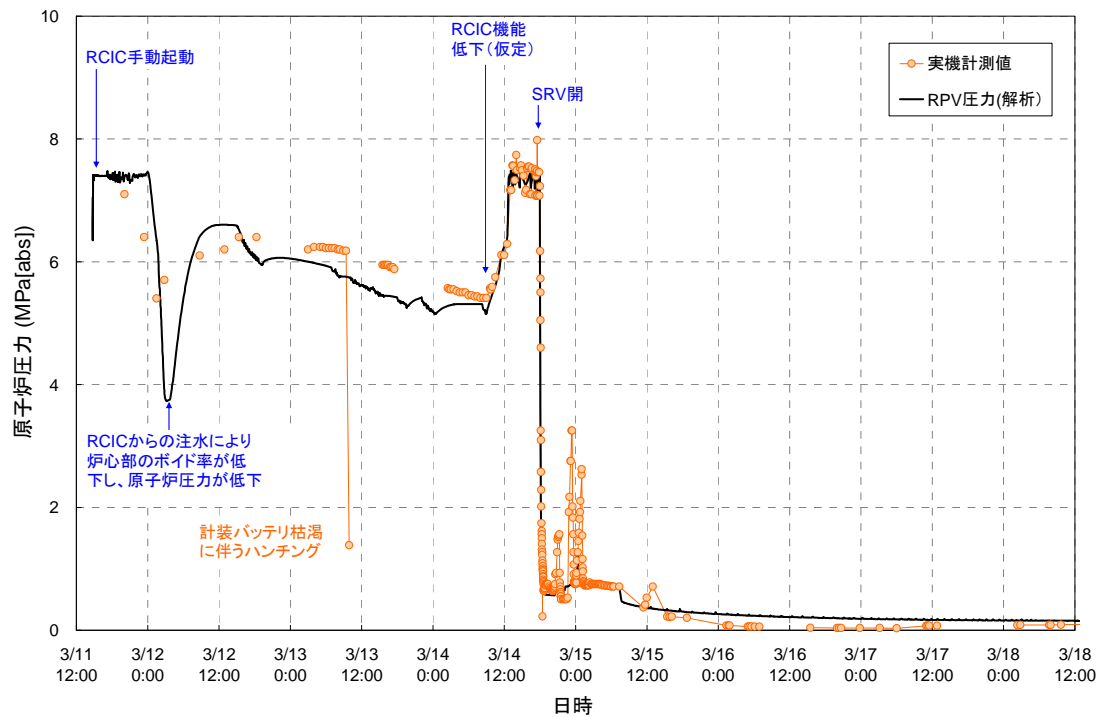
図5 2号機 原子炉圧力変化 (今回解析結果)

項目(3)の推定をもとに、MAAP 解析を実施し、得られた原子炉圧力の挙動を図 5 に示す。RCIC の流量を定格 95m³/h の約 1/3 である 30m³/h と仮定した場合に、実測の原子炉圧力の挙動をおおよそ再現できる結果が得られた。

RCIC 運転期間中に原子炉圧力が通常運転時よりも低い圧力（約 5.4～6.4MPa[abs]）で安定的に推移した要因としては、飽和状態のエネルギーが蒸気より大きくなる二相流で RCIC を駆動していたことが考えられる。この場合、原子炉圧力容器から圧力抑制室（S/C）への熱の移行量が通常の運転状態より大きくなり、原子炉圧力容器からの熱の持ち出しが崩壊熱分のエネルギーとバランスしていた可能性がある。

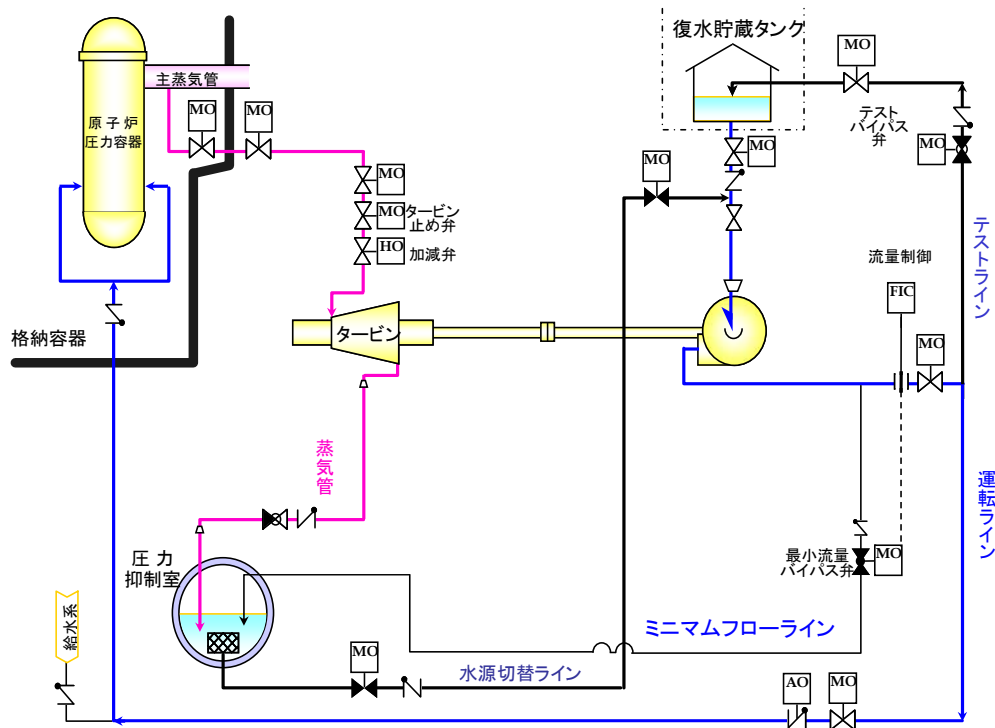
図6 RCIC 系統概略図

なお、RCICの制御電源が喪失した場合、設計上、加減弁はバネにより全開となり流量調整はできなくなる（図6にRCICの系統概略図を示す）。
