2号機の圧力抑制室（S/C）の健全性に関する検討について

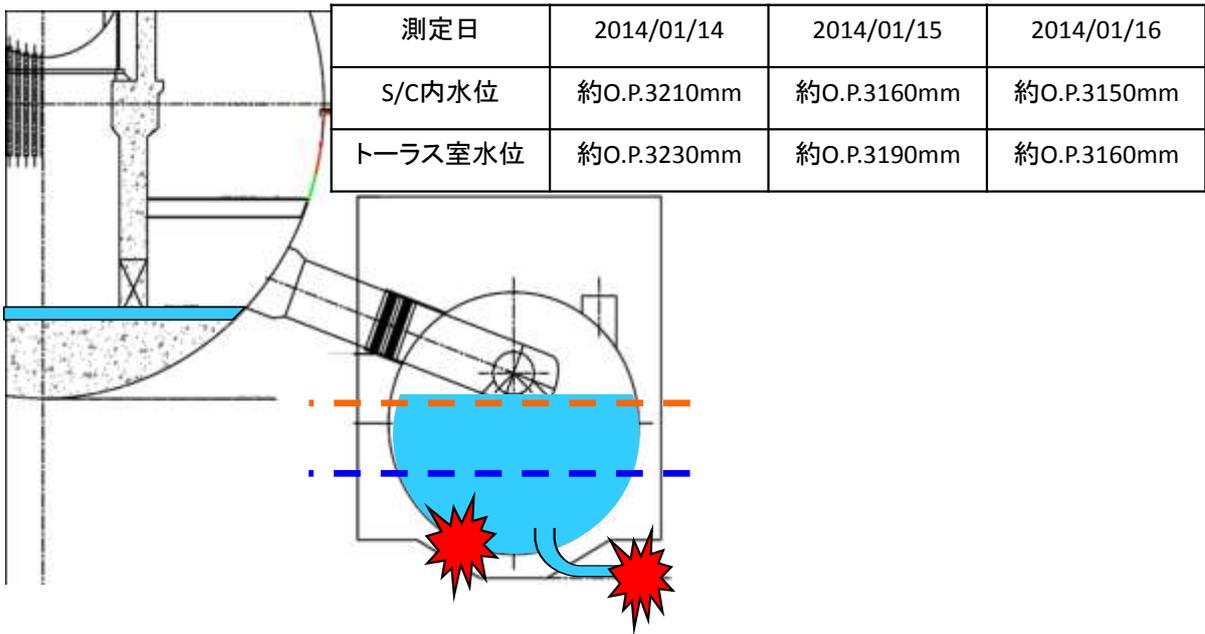
図1 2号機格納容器内部の水位に関する状況と破損箇所の推定位置

1号機、3号機と異なり、2号機においては、格納容器からの直接の漏えい箇所は確認されていない。しかしながら、継続的に注水を継続している中で、格納容器の水位が依然低いままとなっていることから、どこかから漏えいが発生していることは自明であり、これまでの検討・観測結果から図1に示すとおり、S/Cの低い位置、もしくは、S/Cの低い位置に接続された配管から漏えいしている可能性が高いものと考えられている（添付資料4参照）。また、計測した現在のS/Cの水位及びS/Cが設置されているトラス室の水位も図1に合わせて示す。

特に、水が抜けていくことにより水位が下降する場合、その漏えい孔の高さまでしか水が下降しないことは自明であるため、2 号機の S/C の漏えい孔は図 1 に示すような低い位置にあるものと推定されている。

- 2号機の S/C 内の水位の上下動が外部のトーラス室の水位の上下動と連動していることから、漏えい孔は低い位置にある可能性が高い
- 2号機の D/W と S/C の構造上の関係から、D/W の水位はかなり低くないと測定された現象を説明できない
- 2号機の S/C 内に設置された真空破壊弁は破損している可能性があり、その破損の原因は14日21時のSRV作動時の急激な格納容器圧力上昇であった可能性も一つの候補として挙げられる

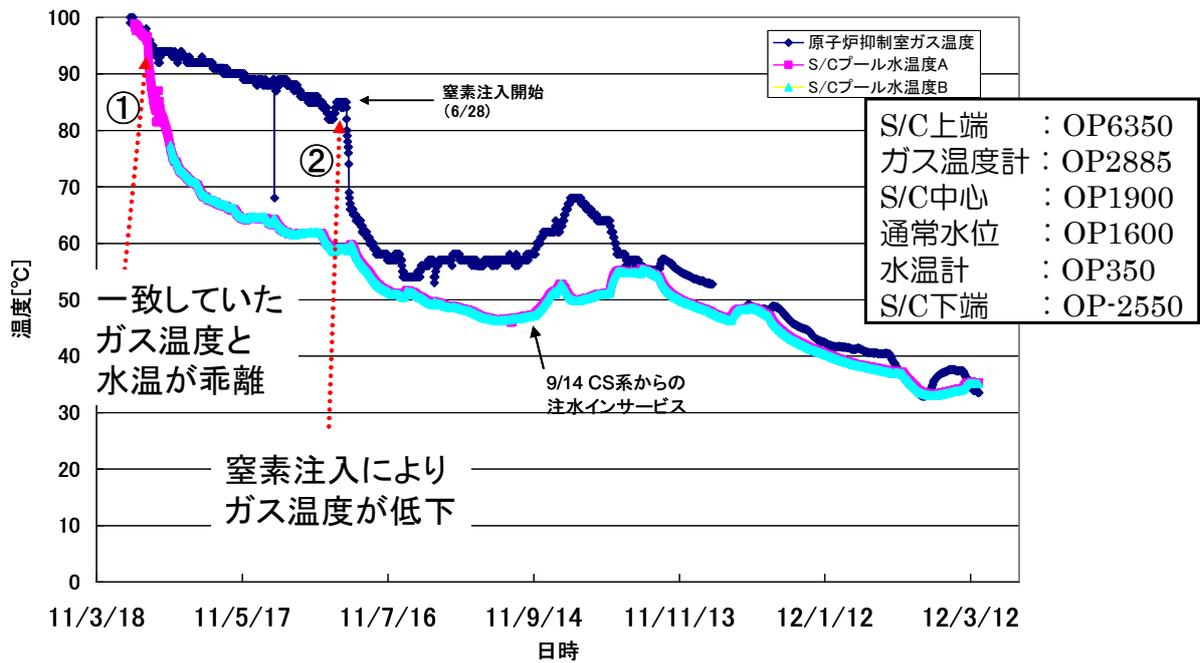
図2 2号機のS/C内の温度測定値

図2に2012年7月23,24日に原子力安全保安院主催で開催された、東京電力（株）福島第一原子力発電所事故に関する技術ワークショップにて報告された、「プラント状態把握のための各種アプローチについて」に使用した2号機のS/C内の温度測定値のグラフを示す。1号機、3号機と異なり、2号機においては、気相温度計（気体の温度を計るための設置）による比較的高い温度と液相温度計（液体の温度を測るため

に設置)による比較的低い温度が複雑に変化する、非常に特徴的な S/C 内の温度変化が見られている。

まず、②で示す6月下旬の時点で気相温度計に大きな減少が確認できる。この時期は6月28日から開始した窒素ガス注入の後に対応している。S/Cの内部には発熱源は無いため、S/Cの温度はD/Wから流入するエネルギーによって変化することとなる。2号機のS/Cでは、D/Wからの蒸気及び温水によるエネルギー流入によって温度が変化することになるが、窒素注入開始前はS/C壁面など比較的温度が低い位置で蒸気が凝縮することにより、D/WからS/Cへの蒸気の大きな流れが出来ていたものと考えられる。つまり、蒸気のみがD/Wから流れ込む状況の場合、凝縮により蒸気の体積が一気に小さくなると、その部分の圧力が低下し、圧力の高い場所(D/W)から流れ込みが発生するという効果が大きく働いていたものと考えられる。一方、窒素ガスを注入すると、蒸気と窒素の混合流がS/Cに流れ込むことになるが、蒸気はS/C内で凝縮しても、窒素は凝縮しないため、凝縮による体積変化が小さくなる。そのため、圧力低下も小さくなり、結果的にD/Wからの蒸気の流れ込みが少なくなる。S/Cの温度はD/Wからのエネルギー流入によって決まってくるため、温度が低下する。②はこのような蒸気流入量の減少によって発生した温度低下であると考えられる。

①で示す3月下旬以前の時点では、気相温度計と液相温度計がほぼ同じ温度となっている。2.1.1で検討したように、水温と気体の温度は異なる挙動となるはずであるため、この場合は、気相温度計、液相温度計ともに両者ともに水温もしくは気体の温度を測っていたものと考えられる。液相温度計の変化が急激であるため、温度変化の連続性から考えると、図4に示すとおり、3月下旬までは気相温度計、液相温度計がともに水面よりも高い位置にあった可能性が高い。このときの水面は、通常水位に比較して相当低い位置であることから、事故前にS/C内にあった水の相当量が、事故発生後に注水された水も含めて、外部に流出したことを示唆している。事故後に線量の

9 月 14 日に開始された炉心スプレイ系 (CS 系) を用いた原子炉注水が開始された後、S/C 内に温度上昇が見られる。これは、CS 系からの注水は原子炉压力容器のシュラウドの内側に水を直接入れるものである。そのため、これまでに実施していた低圧注水系 (LPCI) もしくは給水系 (FDW) からの注水、これらはいずれもシュラウドの外側に水を注水するもの、とは異なる経路で水が流れ落ちることとなる。つまり、CS 系からの注水開始により、これまで直接水がかけられなかったところにある燃料デブリが冷やされた事を意味する。その結果として過熱していた燃料デブリのエネルギーが CS 系から注水された水に移行し、蒸気又は温水の形で S/C に移行することで温度が上昇したものと考えられる。

また、10 月以降の温度変化を見ると、いくつかの時期に気相温度計、液相温度計の測定温度が一致する現象が見られている。これは、前述したように、気相温度計、液相温度計が両方とも、水の中、もしくは、気体の中に入ったためと考えられる。

以上から、2号機のS/C温度の傾向から推定すると、2号機S/Cの真空破壊弁（合計で16個設置されている）のうち一つ以上の破損がある可能性があると考えられる。

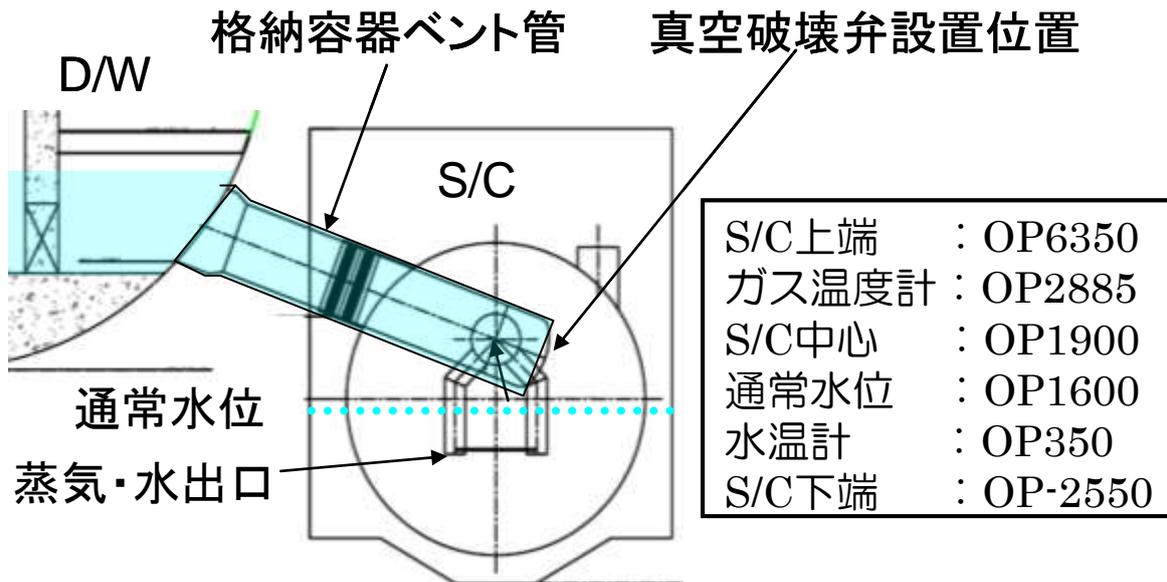
図3 D/W と S/C の接続状態 (D/W 水位が高い場合)

なお、図3にD/WとS/Cの接続の状態とD/W水位が高い場合の状況を仮定した図を示すが、D/W水位が高い場合には、D/WとS/Cを接続する格納容器ベント管の中に水位が形成されるため、蒸気が直接D/WからS/Cへ流入することはない。蒸気がD/WからS/Cへ直接流入するためには、D/W水位が低く、格納容器ベント管に水がこぼれ落ちるような状況である事が必要であるため、測定されたD/W内水位は、この状況を整合したものであり、また、圧力容器が破損して、注水した水が最終的に格納容器に落下するようになったかなり早い段階から、このような低いD/W内水位の状態となっていた可能性が高い。

2.1.1にて議論したように、D/W水位が高い場合には、S/Cに直接蒸気が流れ込むことはないが、蒸気が直接流れ込む場合でも、設計上は図3に示すとおり、格納容器ベント管に接続された逆U字型の配管の先端(OP325)からとなっている。現在のS/C内の水位は図1に示すとおり気相温度計よりも高い位置にあるため、いずれの温度計も水温を計測している状況にあり、D/W内の蒸気が直接S/Cに流れ込むことは

D/WからS/Cへの蒸気流入は、設計上、必ず一度水中を通る事になっている。これは、Mark-I格納容器は圧力抑制型の格納容器と呼ばれているように、D/Wで異常な蒸気発生があった場合、その蒸気をS/Cに導き、S/C内の水によって蒸気を凝縮させることで格納容器内の圧力上昇を抑制する設計となっているためである。しかし、D/W内の蒸気が凝縮してD/W圧力<S/C圧力となった場合、逆の経路では、気体をD/Wに戻すことは出来ない。そのため、S/Cの気体をD/Wに戻すための弁が設置されており、これが図3に示されている真空破壊弁と呼ばれる装置である。真空破壊弁は格納容器ベント管の先端に設置されており、通常気相部に存在する。真空破壊弁はS/CからD/Wのみの流れを前提としており、逆流しないような設計になっているが、これが破損していた場合には、常時D/WからS/Cへの蒸気の直接流入が起こりうる状態となる。

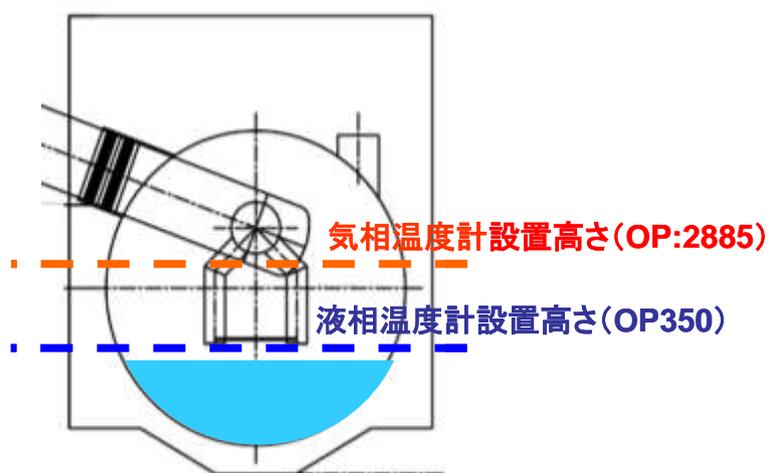
図4 3月下旬までの S/C 内水位推定図

一方、2011年3月下旬以降の状況は、液相温度計が水没し、気相温度計が気体中にあり、かつ、蒸気が直接D/WからS/Cへ流入している状況にあったものと考えられる。しかしながら、図4から明らかなように、液相温度計設置高さとはU字型配管先端の蒸気流出出口との設置高さの差は非常に小さく、水位が上昇し液相温度計が水没した場合には、ほぼ同時に蒸気のS/Cへの直接流出出口が失われるような位置関係にある。ただし、測定データからは、明らかにS/Cへの直接漏えいが継続している状況と考えられる。そのため、設計上の蒸気流出出口との異なる場所から蒸気がS/Cに流れ込んでいた可能性があると考えられる。
