3号機燃料取扱設備の安全点検及び 調達における品質管理上の問題と対策

2018年11月19日

東京電力ホールディングス株式会社

I . 3号機燃料取扱設備の品質管理確認と 調達における品質改善について

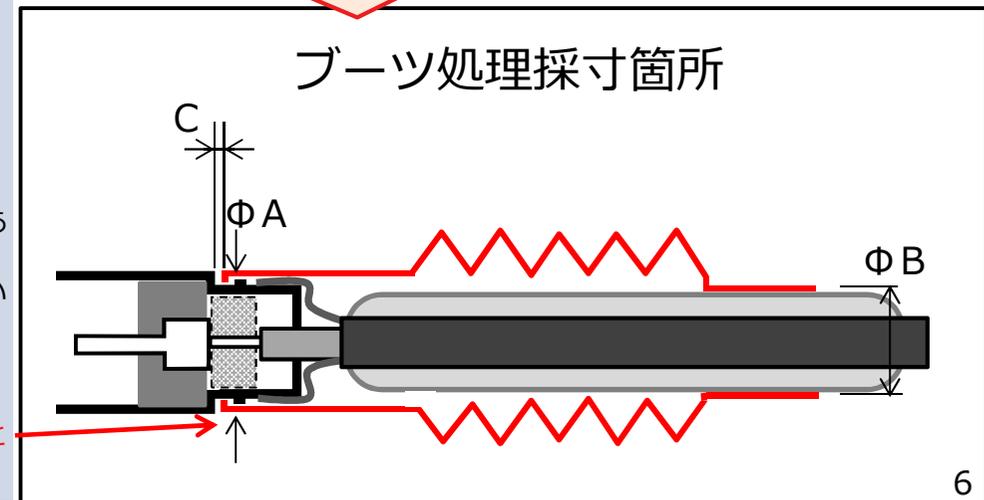
コネクタ組立チェックシート例 <抜粋>

防水性能（ブーツの気密性）を確保するために、仕上がり寸法を確認するようチェック項目を追加

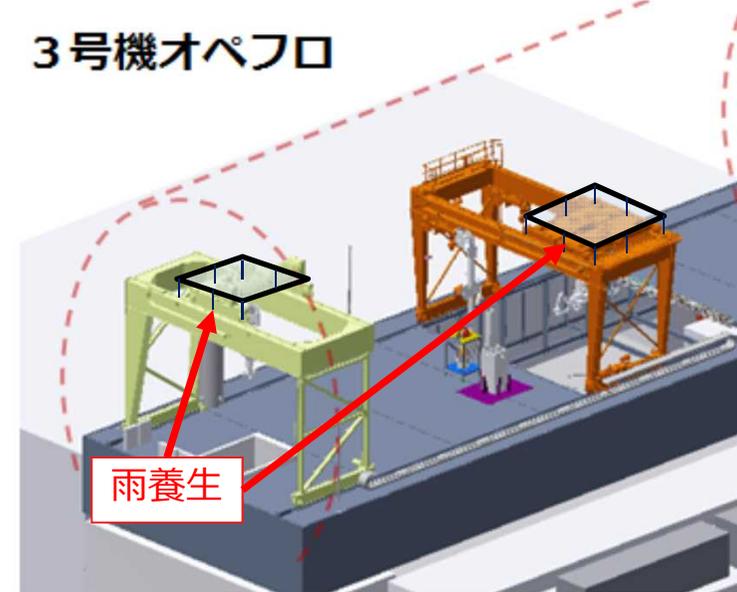
3号機オペフロ

- ✓ドーム屋根が数カ所で雨漏りしている状況である事から、FHM・クレーンのトロリ上の機器について、雨水等の影響を軽減するために、屋根等の雨養生を実施する。

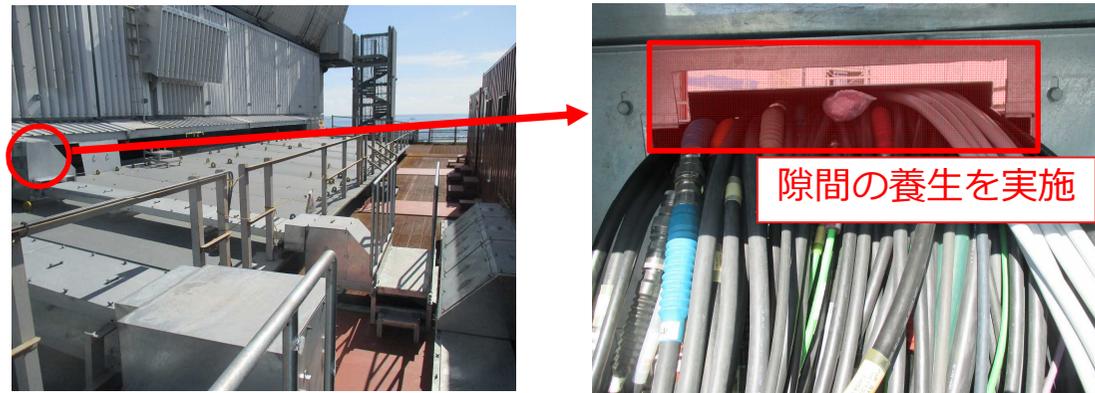
- ✓ケーブルトレイの隙間からの雨水浸入を防止するため、隙間の養生を実施する。

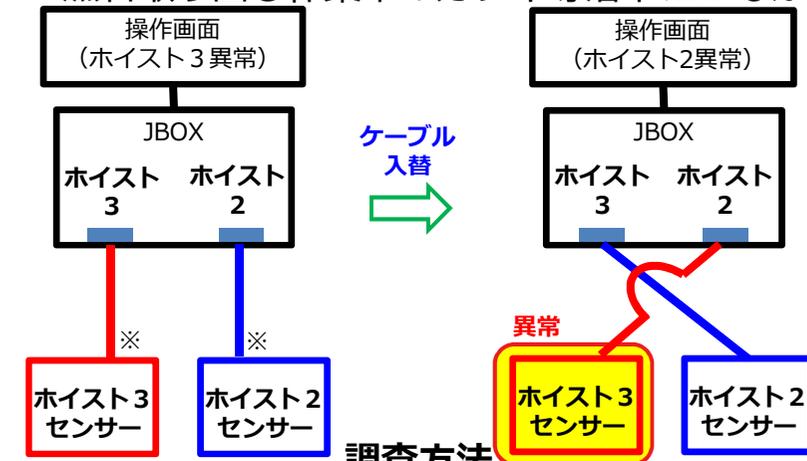
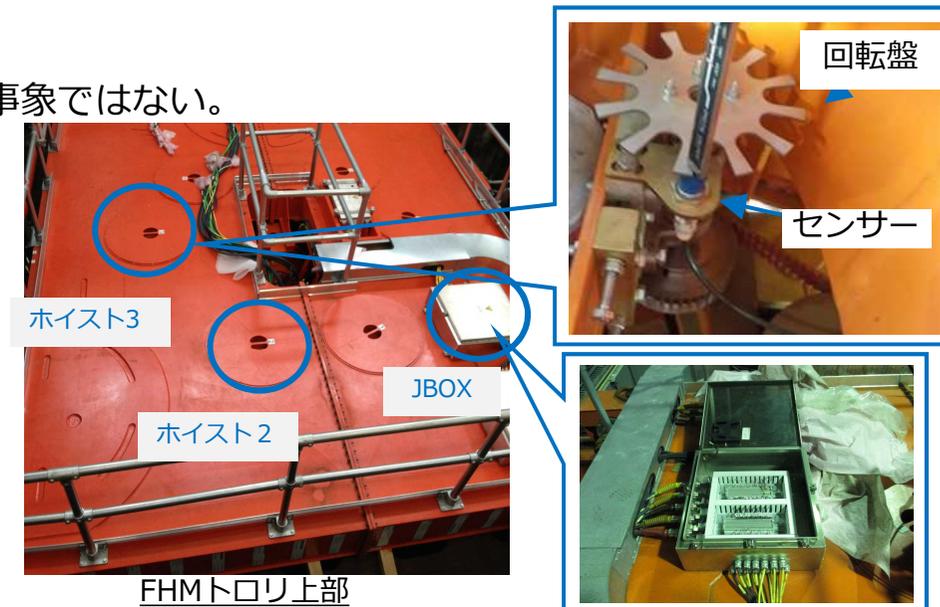
①テンシルトラス ホイスト3ドラム回転異常

テンシルトラスの動作確認時、「テンシルトラス ホイスト3ドラム回転異常」*警報が発生し、テンシルトラスホイストが停止した。

警報の発生したホイスト3と正常動作しているホイスト2のセンサーのケーブルをJBOX内で入替え原因調査を実施した結果、ホイスト2側に異常が発生したため、**ホイスト3のセンサーの異常**と判断。

- ✓ センサーを交換（センサー納入待）
- ✓ 当該センサーをバイパスして動作確認（ワンスルー）を実施

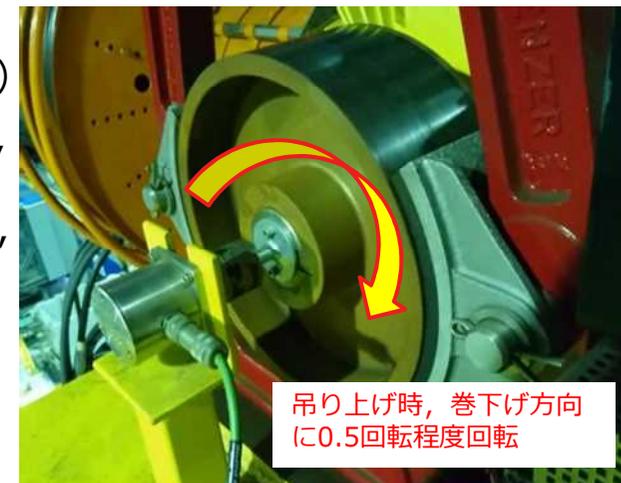
ブレーキドラム

クレーンの動作確認時、テストウェイト（約49ton）を吊上げた際にエラーメッセージ「BE2」*が発生しクレーンが停止。

吊荷荷重とBE2チェック時の巻下げ方向トルクが重畳したことにより、一時的にブレーキ性能を超過した荷重がかかり、クレーンが停止したことが確認できたことから、インバータで定義された動作方向(巻上, 巻下)に対してBE2チェック時の動作方向が整合していない可能性がある。
(本来、巻上方向のところ巻下方向でチェック)

- ✓ 上記不整合が発生する可能性について詳細調査中。
- ✓ ソフトの修正を**検討中**（回転方向制御にかかわる全ての検証が必要）
- ✓ ソフトの修正・検証が完了するまでは、「BE2」が発生した場合は、無効化して**動作確認（ワンスルー）を実施**
⇒吊荷の位置検出装置にて、吊荷落下防止できる別警報があるため、動作確認（ワンスルー）実施する上で**問題はない**。

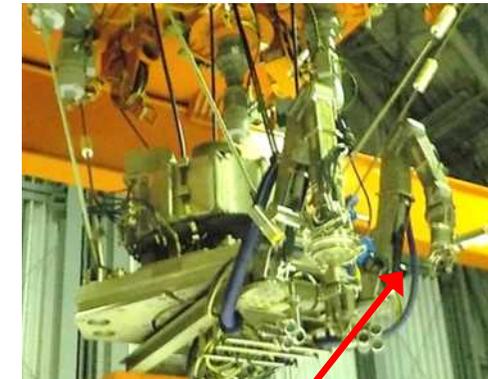
マニピュレータ

マニピュレータの動作確認時、駆動源を意図的に喪失させ、姿勢が維持されるかを確認した結果、僅かながら姿勢が維持できない※ことを確認。

マニピュレータ動作確認時に作動流体の漏えいが無いことを確認済（目視可能な範囲）
駆動部のエアVENT不足若しくはマニピュレータ内に設置されている電磁弁のリークにて姿勢が維持できなかったと推定。

- ✓ 原因調査結果及び事象発生メカニズムを踏まえ、対策を実施（検討中）
- ✓ 現状の状態で**動作確認（ワンスルー）を実施**
 - ・通常動作に異常がないこと
 - ・動作確認（ワンスルー）時の経路に使用済燃料が無いこと及び仮に取扱うフランジプロテクター（重量：33kg）を電源喪失等の影響により落下しても使用済燃料プールライナーに与える影響はないことから、動作確認（ワンスルー）実施する上で**問題はない**。

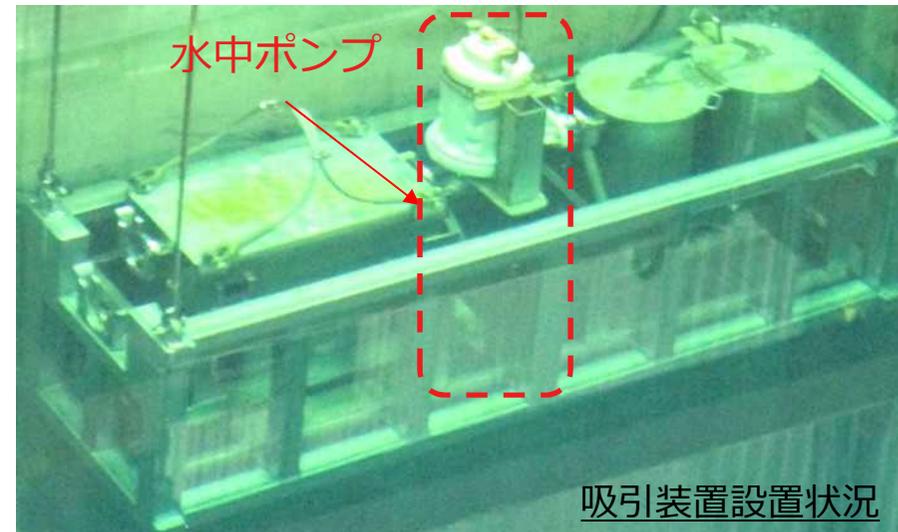
ガレキ撤去装置（吸引装置）を使用済燃料プールに設置後、水中ポンプ動力ケーブルの絶縁抵抗測定を実施した結果、絶縁抵抗が低下していることを確認。（10月3日、気中で絶縁抵抗測定時は異常なし）また、水中ポンプの圧力センサのケーブルでも地絡を確認。

- ・外観点検の結果：異常なし
- ・分解調査結果 ケーブル側：異常なし
モータ巻き線：絶縁抵抗値低下
- 外観点検：水分が流入した可能性が高い
⇒シール部からの流入と推定

- ✓ 水中ポンプ及び圧力センサーを予備品と交換（水中ポンプ納入待）
- ✓ 現状の状態で動作確認（ワンスルー）を実施
⇒吸着装置とキャスクとの作業干渉の確認が目的であるため、影響はない。

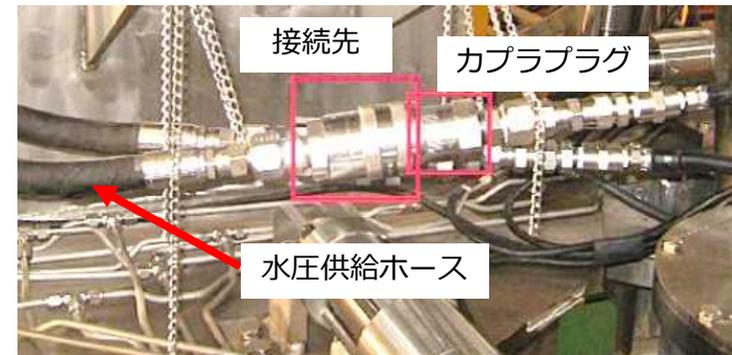
図1 水圧供給用ホース接続イメージ

【事象⑤】垂直吊具の水圧供給用カプラのガスケット損傷【図1】
クレーンへの垂直吊具取付作業時、垂直吊具の水圧供給用ホースカプラを接続する際、真っ直ぐ接続出来ず、カプラプラグのガスケットが損傷。

- ✓ 予備のカプラプラグに**交換済**
- 【仮に燃料取り出し中に発生した場合の影響】
- ✓ 既に部品を交換し、不具合は解消している。

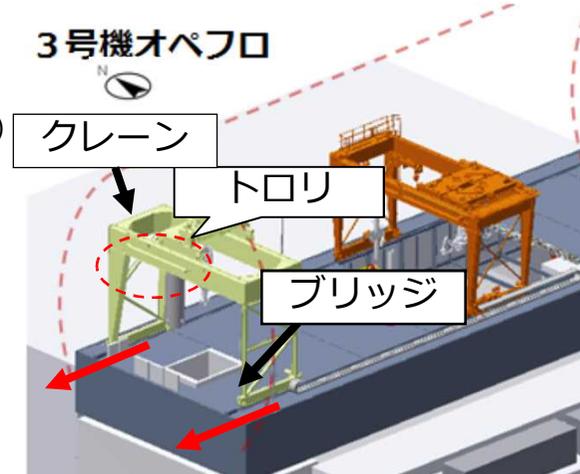
図2 クレーン概要

クレーンの動作確認時、ブリッジを西方向（図2→方向）に操作したところ、「トリ動作異常」が発生しクレーンが停止した。（警報はクリア済）

異常検出の時間設定と実動作時の制動距離のミスマッチが原因。

- ✓ 異常検出の**時間設定を変更**する。
（**設定時間について検討中**）
- ✓ 現状の状態で**動作確認（ワンスルー）を実施**
- ✓ 現在警報は発生していないこと、仮に警報が発生した際にはクレーンは動作を停止するため、動作確認（ワンスルー）実施する上で**実施上の問題はない**。（クレーンは監視カメラ、位置検出装置、作業者による監視が可能である。）

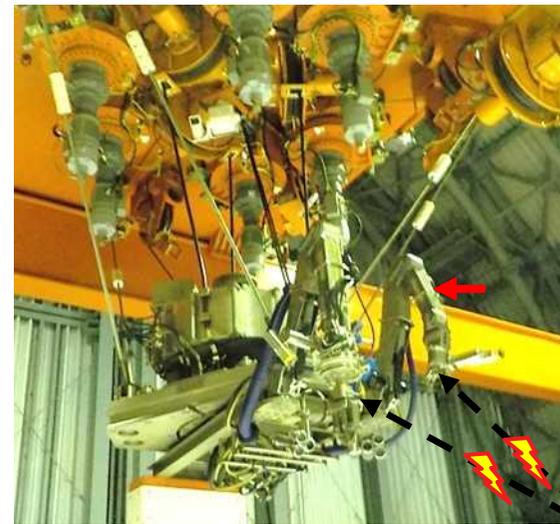
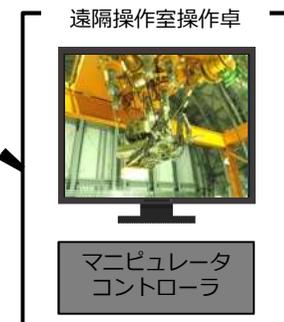
現場

マニピュレータの動作確認時、遠隔操作室の操作卓によりマニピュレータをFRZ（フリーズ）状態※にしたところ、マニピュレータ左腕が50mmほど右に移動した。

マニピュレータ内に設置されている電磁弁の開閉による圧力変化により、マニピュレータが動作したものと推定。

- ✓ 原因調査結果及び事象発生メカニズムを踏まえ、対策を実施（検討中）
（FRZ機能を使用するのは、手先の細かい作業を実施する際に、作業姿勢を固定するために使用する機能）
- ✓ 動作確認（ワンスルー）では、水中での動作確認であり、当該機能を使用しないため、問題はない。

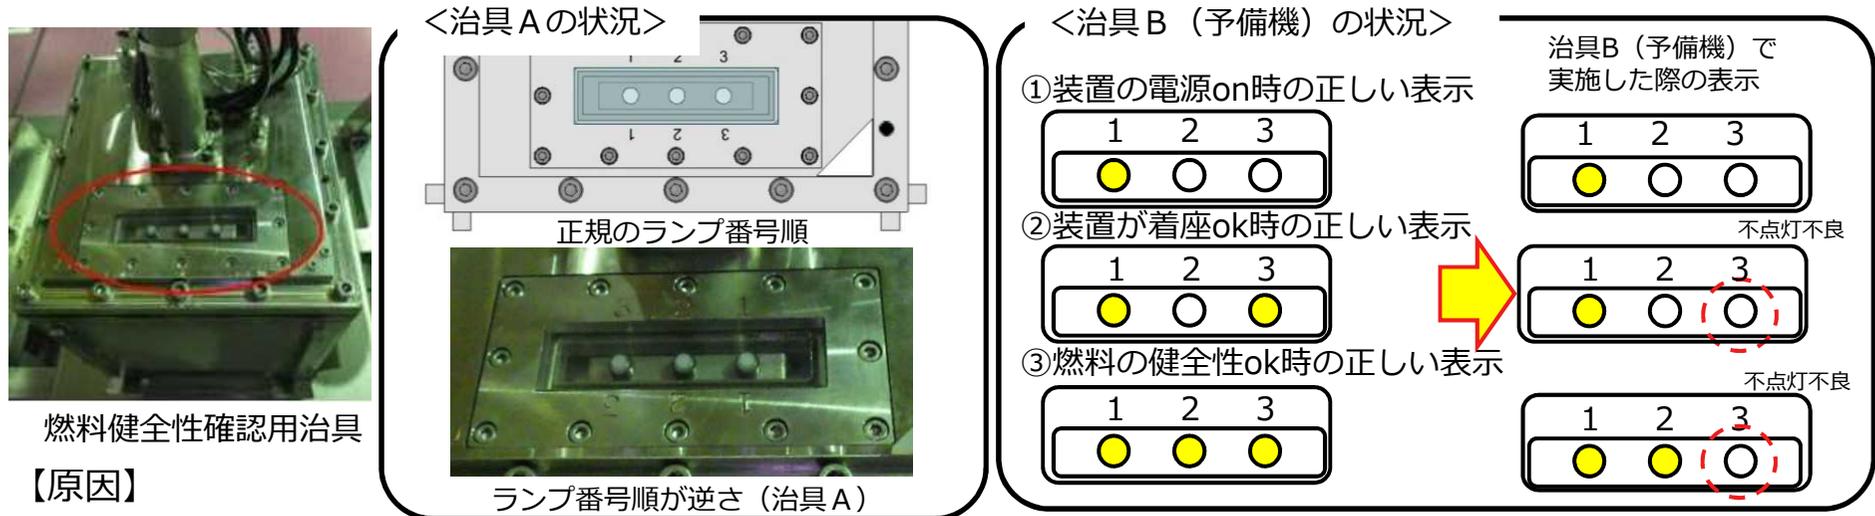
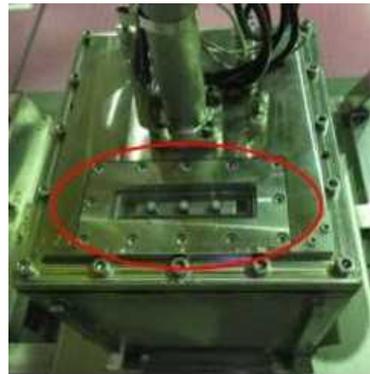
燃料健全性確認用治具

- ・燃料健全性確認用治具とは、燃料上部に当てて（垂らす）ハンドル部の状態を確認する装置。
- ・当該治具の健全性を確認したところ、燃料ハンドル部の状態等を表示するランプが2台ある治具のうち1台（治具A）は番号順が逆さになっていること、1台（治具B・予備機）は不点灯があることを確認。

- ・治具A：表示プレートに刻印されたランプ番号が逆さになっている。
2018年7月に実施した点検時に、表示プレートを逆さに取り付けたと推定。
- ・治具B：表示パターンが正しい表示と比較すると不点灯箇所があり、LEDランプの点灯不良、もしくは装置内ケーブル不良と考えられる。

- ✓ 動作確認（ワンスルー）にて治具Aでランプが3つ点灯することを確認。その後、表示プレートを修正
- ✓ 治具Bは、LED交換若しくは装置内ケーブルの取替を実施

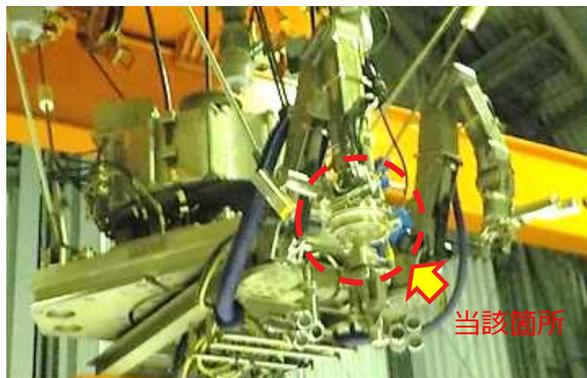
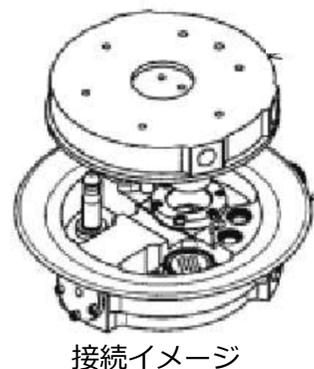
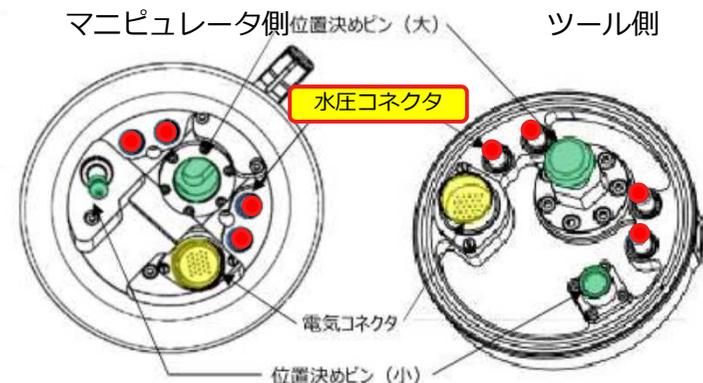
マニピュレータの動作確認時、右腕のツール交換が遠隔操作にて実施出来ない事象を確認。

水圧コネクタ（下図●部）が、所定の位置まで挿入できない状態を確認

水圧コネクタが所定の位置まで挿入できない原因は、内部にある電磁弁動作不良若しくはリークの影響により、コネクタ内に圧力がこもり、ツールが交換できないと推定

- ✓ 原因調査結果及び事象発生メカニズムを踏まえ、対策実施する。（検討中）
- ✓ 動作確認（ワンスルー）時は、ツール交換が発生しないため、動作確認（ワンスルー）が実施可能。

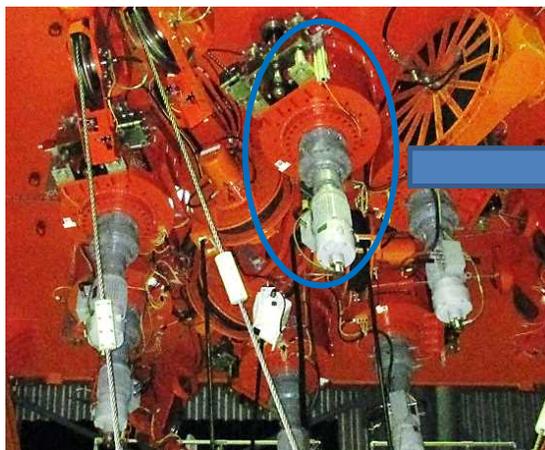
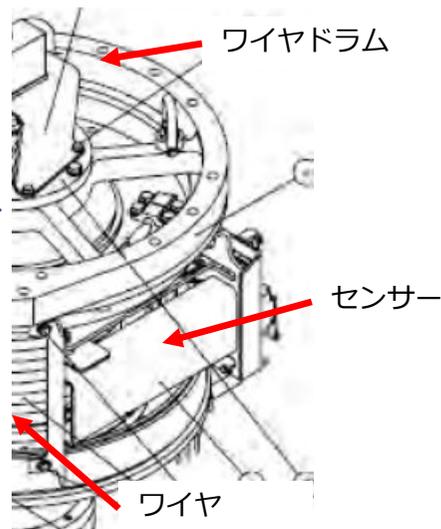
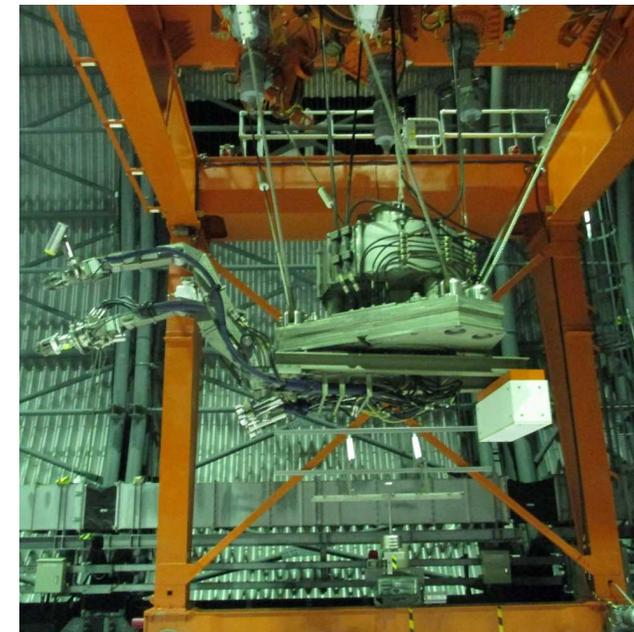
FHMトロリ下部

テンシルトラスの動作確認時、「テンシルトラス ホイスト6巻取り異常」*警報が発生し、テンシルトラスホイストが停止した。

- ✓ ワイヤ巻取状態異常を検出するセンサー（リミットスイッチ）の検出位置調整不良又はセンサー故障。

- ✓ センサーの測定位置調整若しくはセンサーの交換

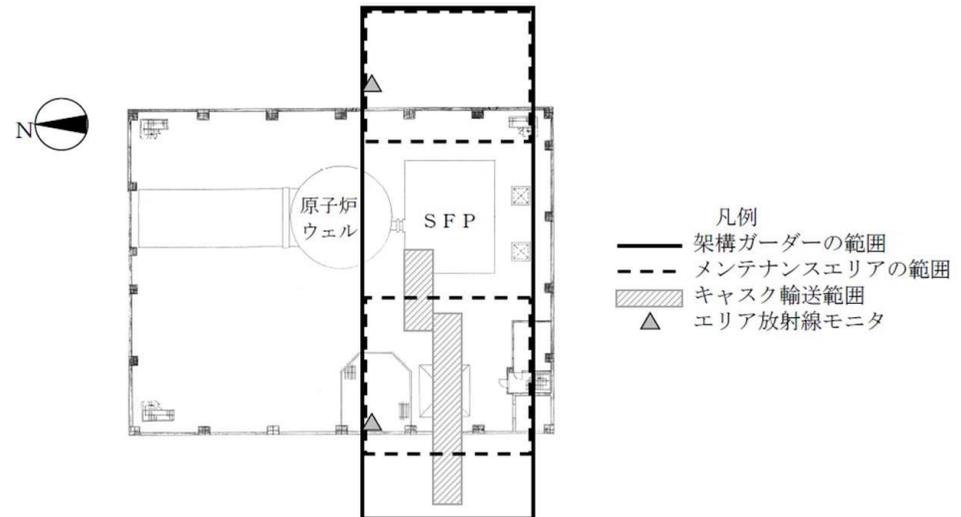
- ・移送モードで中型移送容器（キャスク）の吊上げ、吊下げを実施した際に動作制限が掛かり、動作できなかった。
- ・移送モードで中型移送容器（キャスク）を使用済燃料プール脇まで移動させた際に、設定されている位置で停止しなかった。

- ✓ クレーン運転モード移行条件が成立していない状態※で、モード移行を実施したため、動作不良が発生
※モード移行条件：主巻・捕巻きが待機位置にあること。

- ✓ クレーン捕巻きが待機位置であることを確認後、モード移行を実施
- ✓ 移送モードのゾーン（吊上げ・吊下げ）設定値変更（主巻の待機位置変更）（検討中）
- ✓ 設備の操作手順書に反映

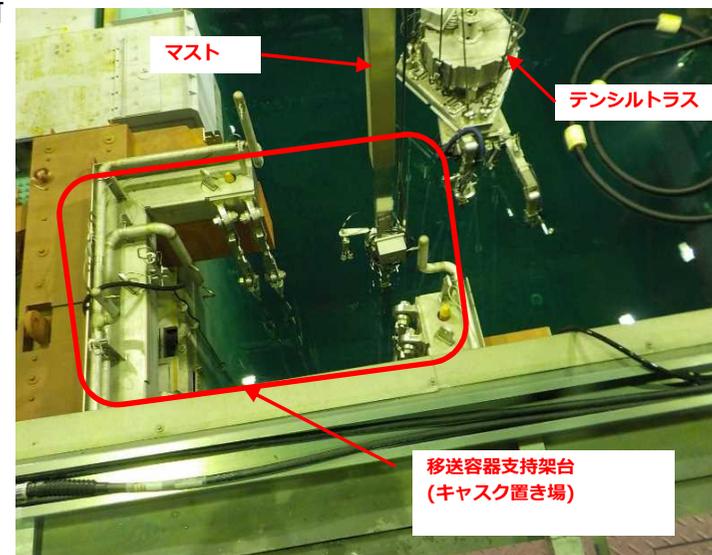
自動停止後におけるマスト(燃料取扱機)の状態

ラック内のダミー燃料を把持しキャスクへ移動する操作を行っている最中、複数の警報が発生し機器が自動停止した。また、ITVの映像も映らなくなり、監視不能状態となった。

所内共通ディーゼル発電機(B)系統の電源設備点検に伴い電源停止を実施したところ、下流側の「3号機FHM用光ケーブル集約SW電源」も停止。これに伴い、遠隔操作信号、監視用ITV信号等について制御盤と遠隔操作室間の伝送が停止したため、自動停止した。

「3号機FHM用光ケーブル集約SW電源」の情報が設備図書である単線結線図に未反映であったため、電源停止範囲の検討にあたり3号機FHM用光ケーブル集約SWが停止負荷との認識に至らず、関係各所と未調整のまま電源停止に至った。

- ✓ 当該負荷の情報を至急単線結線図に反映し、情報を共有する。
- ✓ 単線結線図に未反映であったことについて、分析を行い必要な対策を行う。
