福島第一原子力発電所の敷地境界外に影響を与える リスク総点検に関わる対応状況

2016年7月29日

東京電力ホールディングス株式会社

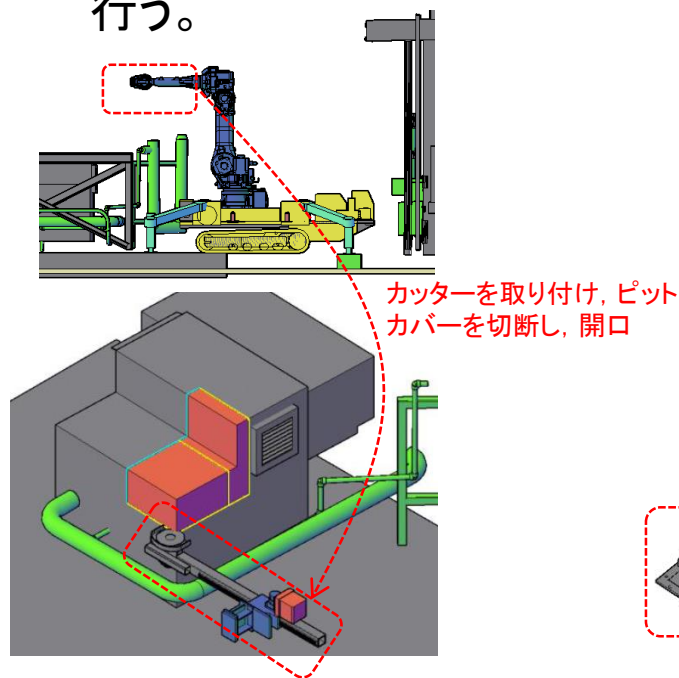
図1 クローラー型ロボットによるピットカバー開口作業イメージ

- 1/2号機排気筒ドレンサンプピット内へのアクセスは、ピットカバー及びカバー内点検口を遠隔ロボットにより一部開口を行う。
- ピットカバーの開口は主にクローラー型ロボット, カバー内点検口の開口はクレーン型ロボットにより行う。
- カバー内点検口の一部開口後, 移送用配管をクレーン型ロボットにより設置を行う。

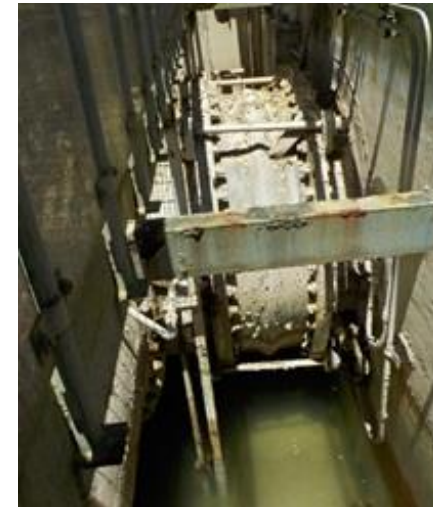
【6月27日移送終了後の配管貫通部（海側）】

- ・ 3号機逆洗弁ピット北側にポンプを下ろし、配管下端 (O.P.5.0m)を下回るまで、3号機タービン建屋に溜まり水の移送を行った。
 - ・ 移送実績：6/22～6/27 合計約300m³ 移送後の水位 O.P.4.95m
- なお、移送前後で、ピット周辺の雰囲気線量に変化は見られなかった。
- さらに、雨水流入により溜まり水が再び増加するのを抑制するため、ピット上部に屋根を設置した。(7/9設置完了)
