# 大型機器除染設備の集じん機（C）ラプチャディスク 動作における原因調査及び再発防止対策について

2019年1月10日

東京電力ホールディングス株式会社

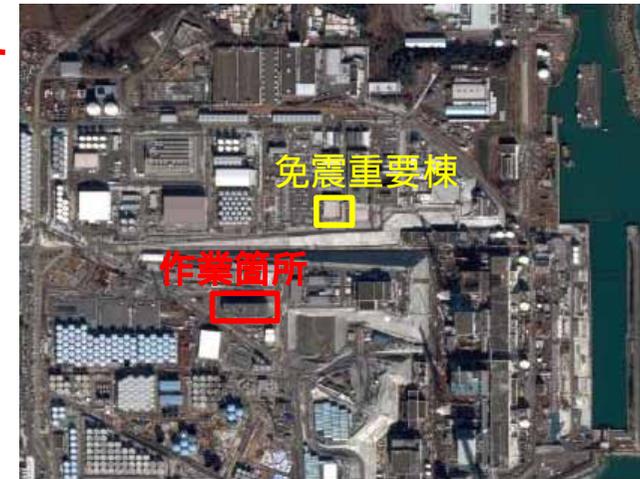
- 11月20日午前10時30分：フランジタンクの解体<sup>4</sup>片を除染する大型機器除染設備の建屋内において、当該除染設備の除染停止中に、除染した放射性物質をフィルタで取り除く集じん機の排風流量の調整を行う点検作業を開始。

- 10時39分：集じん機（C）の圧力が高まっていることを示す警報発報。
- 10時50分：集じん機（C）のラプチャディスクが動作。
- 同建屋内の換気はフィルタを通して排出されており、出口側のダスト濃度に変化も無く、建屋外への影響は無し。

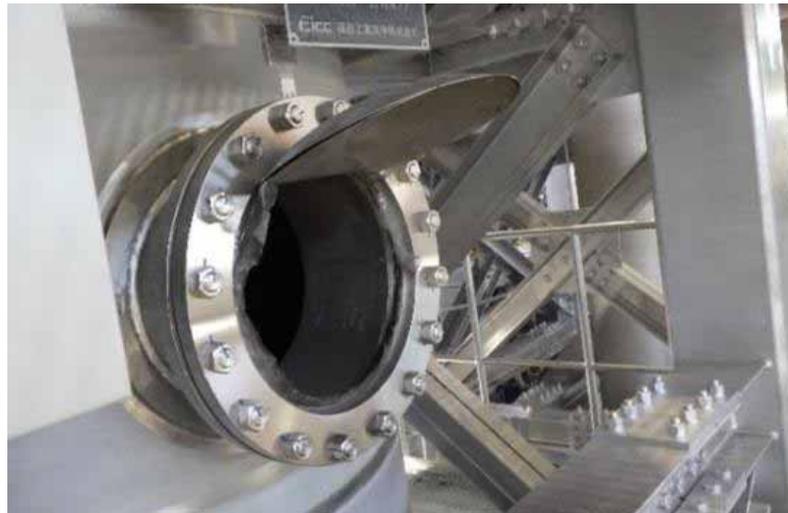
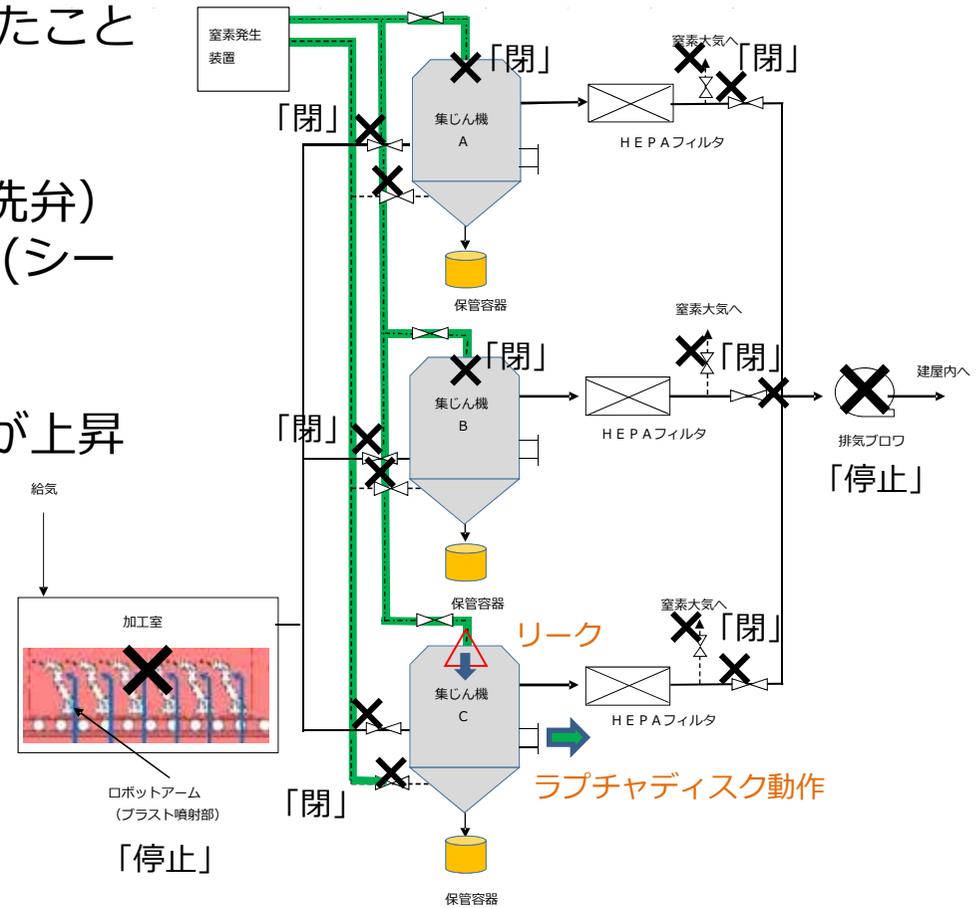
ラブチャディスク動作時点の系統の状態

- ①集じん機(C)窒素供給系統バルブ(逆洗弁)の逆洗噴射時間の設定が僅かに長かったことに伴い一部弁にチャタリング\*が発生
- ↓
- ②集じん機(C)窒素供給系統バルブ(逆洗弁)の一部の主弁体が破損し、窒素漏えい(シートリーク)が発生
- ↓
- ③集じん機(C)内に窒素が供給され圧力が上昇
- ↓
- ④ラブチャディスク動作

\* 逆洗弁に「開」と「閉」の動作が連続的に発生する振動現象

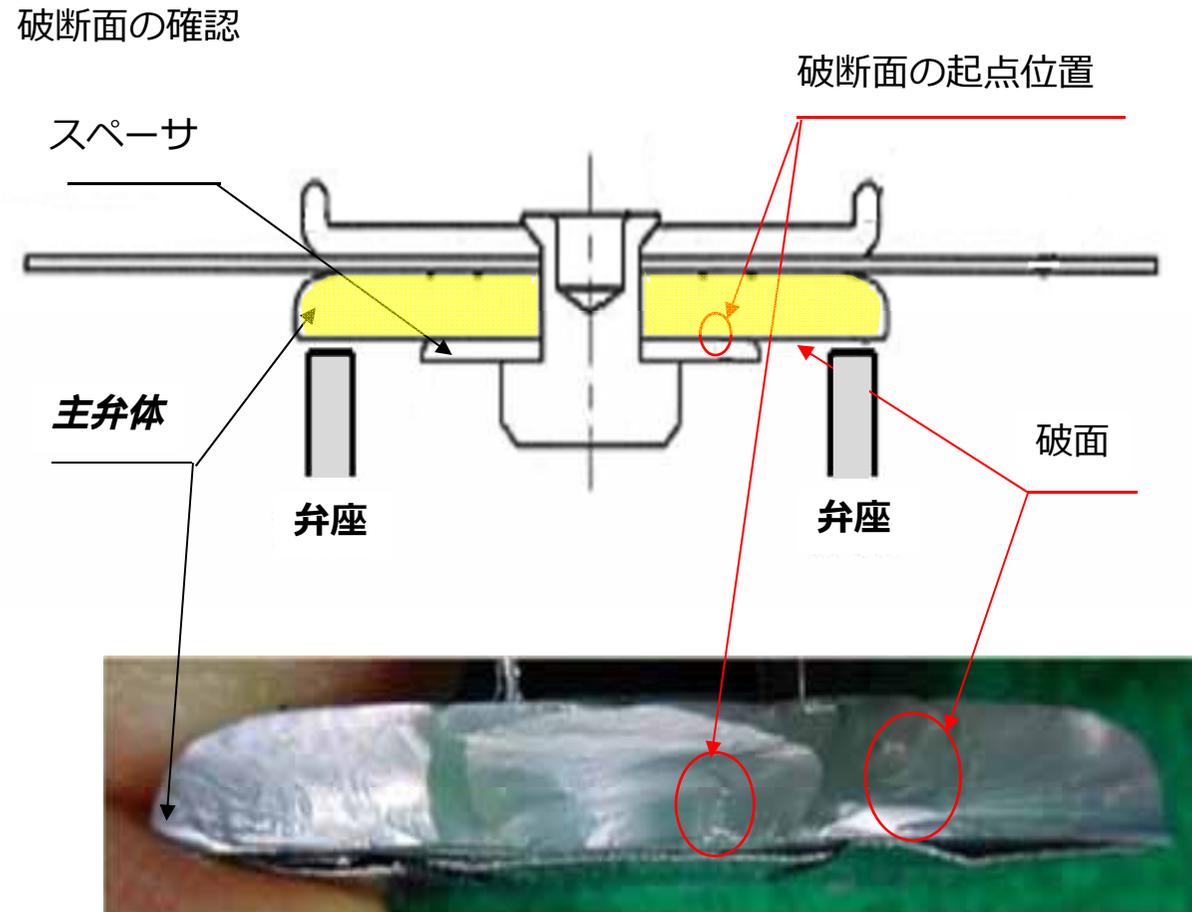
**主弁体が弁座に当たる繰り返し衝撃力（チャタリング）により、起点から破面が拡大し、主弁体の割れに至った。**

#### ➤ 逆洗時の噴射時間の変更（0.20秒→0.17秒）

チャタリングが発生する噴射時間（0.22秒以上）から十分な余裕を取り、集じん機逆洗威力が確保可能な「0.17秒」に変更

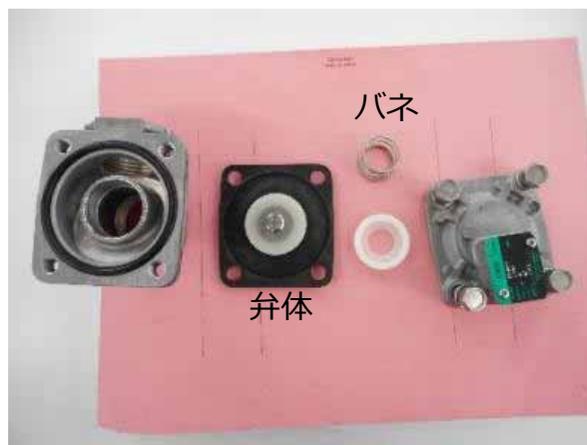
（従来品）

今回破損が起きたプラスチック弁体を使用しておらず、耐久性も向上

（許容繰返し回数：50万回）

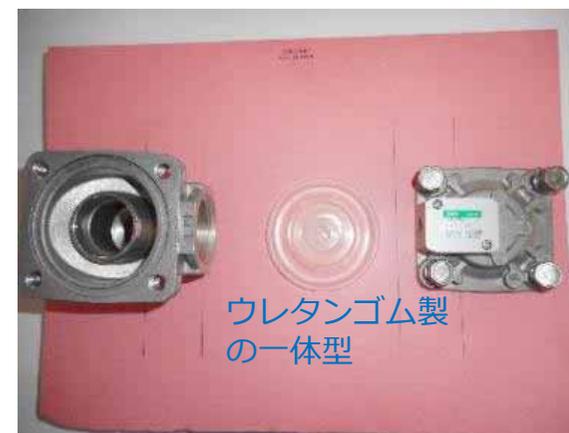
（変更品）

（許容繰返し回数：100万回）

#### ➤ ウレタンゴム製（樹脂系）バルブへ変更

構造をシンプルに変更
