東京電力（株）福島第一原子力発電所1～4号機の廃止措置等に向けた中長期ロードマップ進捗状況（概要版）

1～3号機 原子炉注水点（FDW系）の 信頼性向上工事について

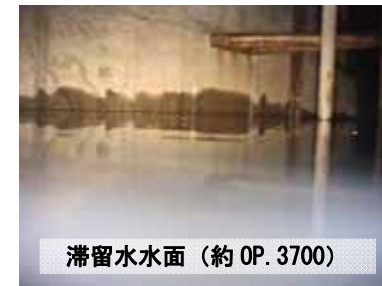
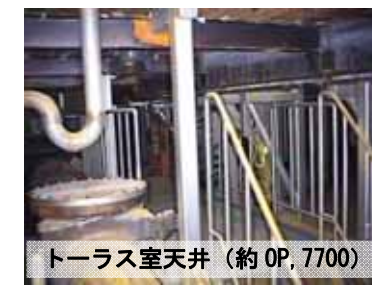
図6：1号機トラス室内調査結果

漏えい箇所調査装置等の開発に向けて原子炉建屋地下階のトラス室内や滞留水の状況を調査する。1号機について、原子炉建屋1階にて穿孔作業を実施(2/13～14)し、トラス室内の調査を実施(2/20, 22)。滞留水水位：約OP. 3700(深さ約4.9m)、水温：約23℃、線量：最大920mSv/hであり、また構造物に大きな破損は確認されなかった。(図6参照)

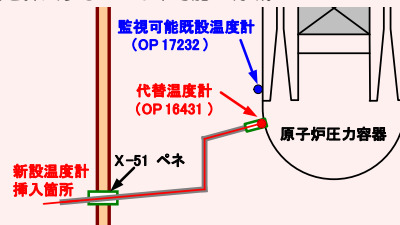
S/LC差圧検出配管からの温度計挿入の様子

既設温度計の故障に伴い、S/LC差圧検出配管から温度計を挿入し、2012/11/1に監視計器とした。新たな温度計を挿入するため、ファイバースコープによるT/P案内管（4箇所）の内部確認（健全性確認）を実施（2/25～2/28）。その結果、案内管内部の付着物の影響等により、途中までしかファイバースコープが挿入できなかった。このため、現在の状態では、T/P案内管から内視鏡や熱電対を挿入することは不可能と判断。

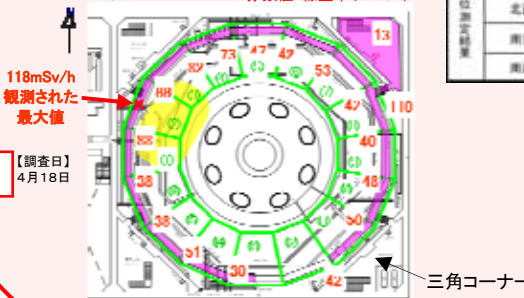
2号機これまでの調査結果（線量および音響）

- ①ロボットによりトラス室内の線量・音響測定を実施したが（2012/4/18）、データが少なく漏えい箇所の断定には至らず。
- ②赤外線カメラを使用しS/C※5表面の温度を計測することで、S/C水位の測定が可能か調査を実施（2012/6/12）。S/C内の水面高さ（液相と気相の境界面）は確認できず。
- ③トラス室及び北西側三角コーナー階段室内の滞留水水位測定を実施（2012/6/6）。
- ④三角コーナー全4箇所の滞留水について、水位測定、サンプリングおよび温度測定を実施（2012/6/28）。

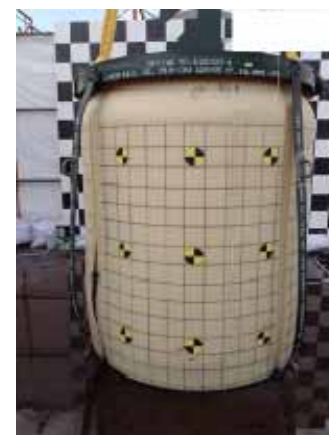
落下後 (落下試験②: 3m落下)

容器下部に大きな歪が生じ、容器本体に破損が発生

- 落下試験①②の結果を踏まえ、下部の歪みを拘束するためにH I Cの側面に3.2mmの炭素鋼補強リングを取付

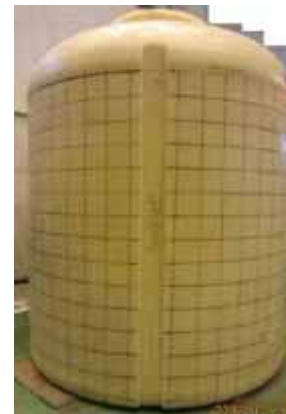
補強リング取り外し後

容器下部に歪が発生したが、
容器本体に異常な損傷がなく、
内容物の漏えいなし

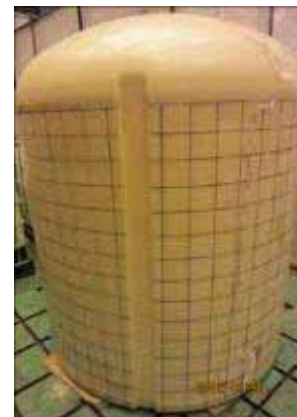
補強リング取り外し後

容器下部に歪が発生したが、
容器本体に異常な損傷がなく、
内容物の漏えいなし

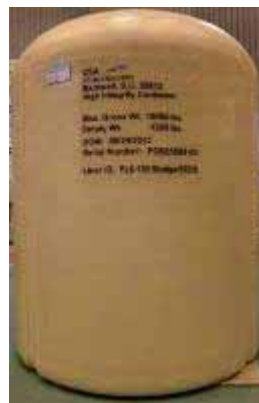
補強リング取り外し後

容器下部に歪が発生したが、容器本体に異常な損傷がなく、**内容物の漏えいなし**

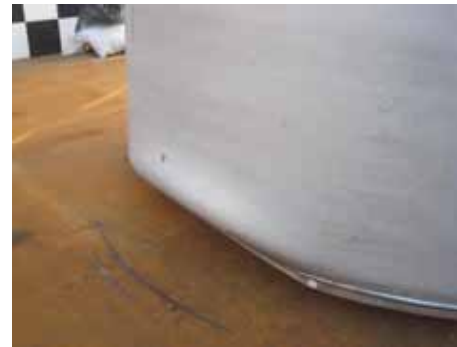
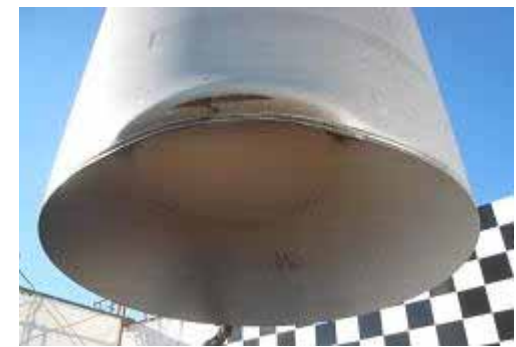
落下後

※補強体底部角に変形が確認されたが、補強体のき裂、HICからの漏えい発生無し。

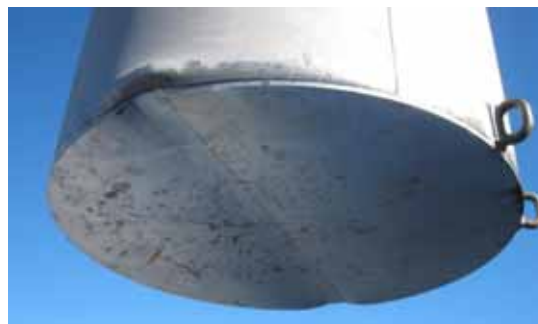
落下後

補強体下部に歪が発生したが、容器本体に異常な損傷がなく、**内容物の漏えいなし。**
補強体にき裂は無し。

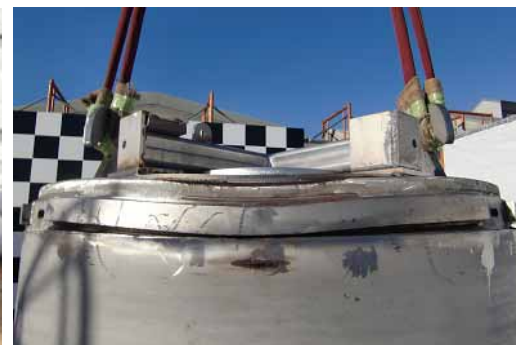
落下後

補強体上部に歪が発生したが、容器本体に異常な損傷がなく、**内容物の漏えい無し。**
補強体にき裂は無し。

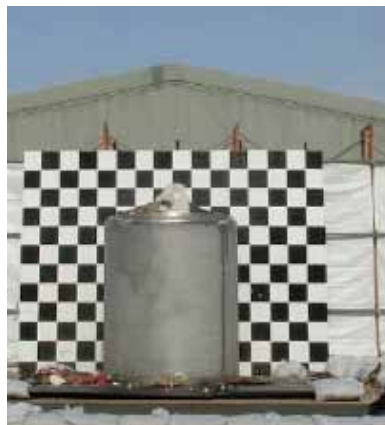
落下後

補強体下部に歪が発生したが、容器本体に異常な損傷がなく、**内容物の漏えい無し。**
補強体にき裂は無し。

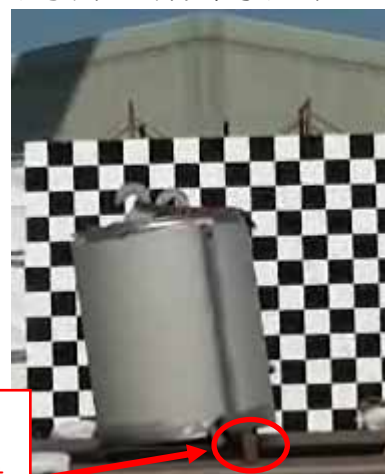
落下後

補強体下部に歪が発生したが、容器本体に異常な損傷がなく、**内容物の漏えい無し。**
補強体のき裂は無し。

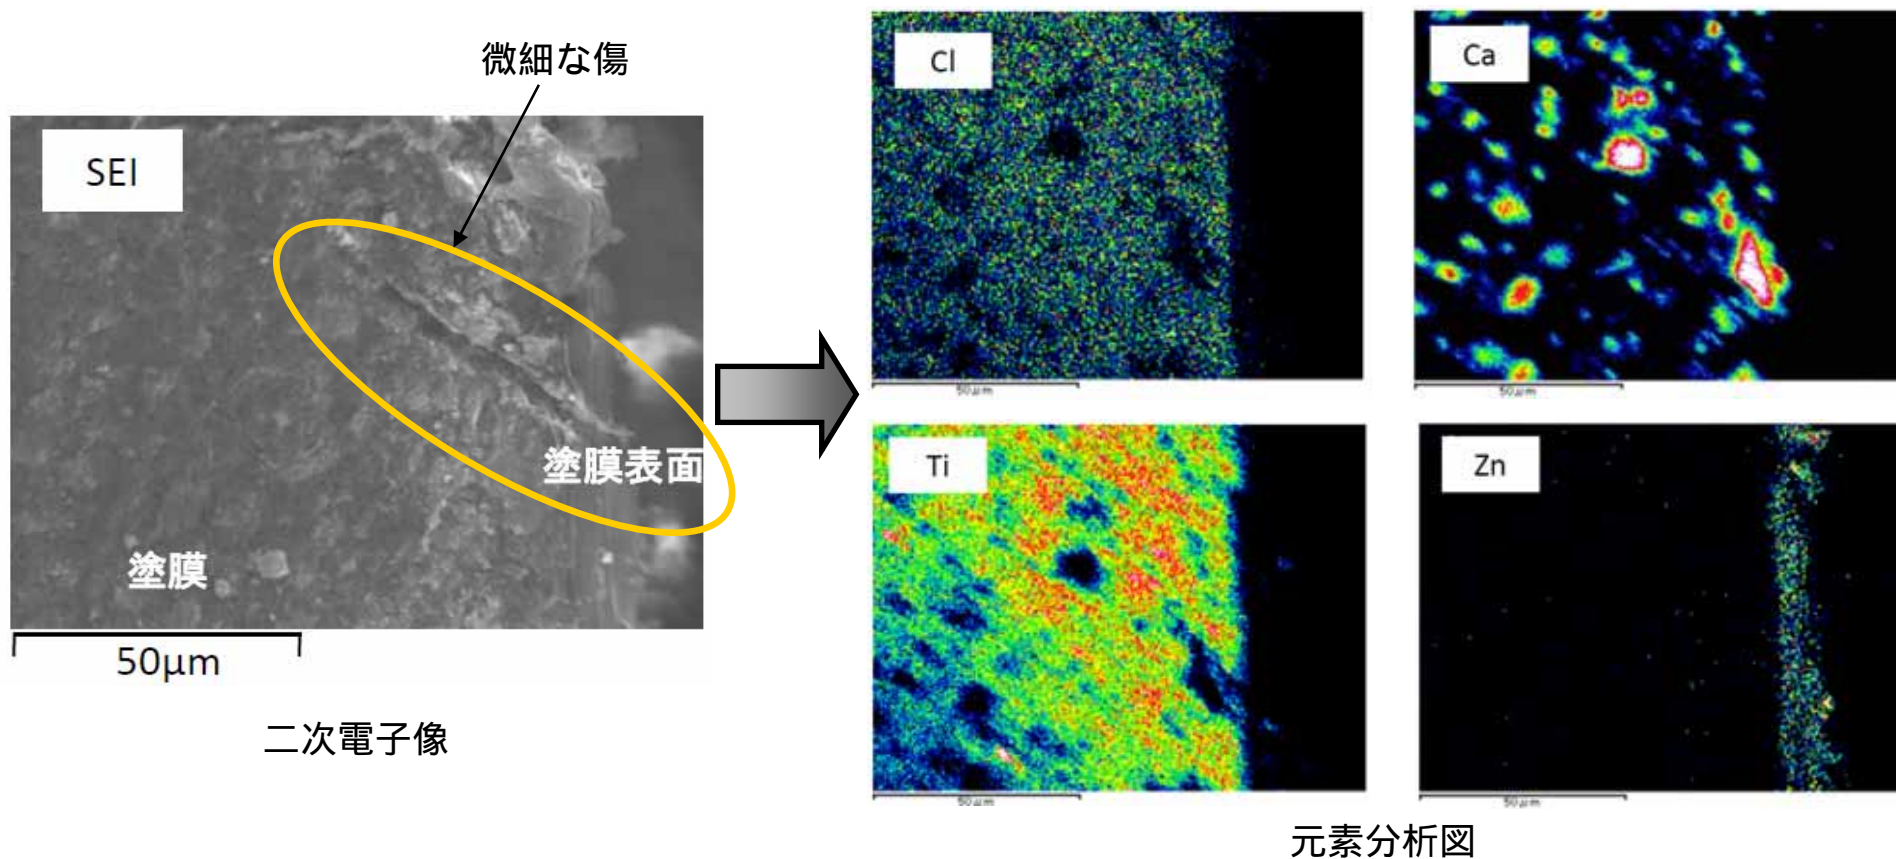
測定結果の例

- Cs等の汚染源の高濃度な特異点は観察されなかった(100ppm以下)
- 1号機及び3号機床の一部でNaClを検出 津波の影響か否かは不明
- エポキシ塗装表面には、経年劣化によるものと思われる微細な傷が観察された。

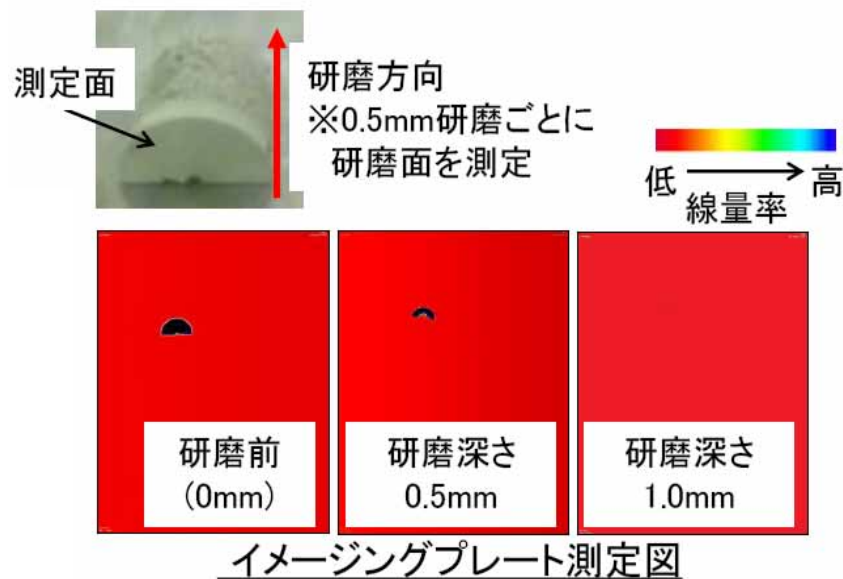
- コアサンプルのエポキシ塗装面への浸透は限定的で、1号機及び3号機は最大0.5mm、2号機は最大1mm程度であった。但し、これらはエポキシ樹脂そのものへの汚染浸透ではなく、経年劣化による傷やポラス状の微小な凹部に汚染が固着していると考えられる（定義上、ほとんどが後述する固着性汚染 に分類）。

微小な亀裂等に汚染が固着

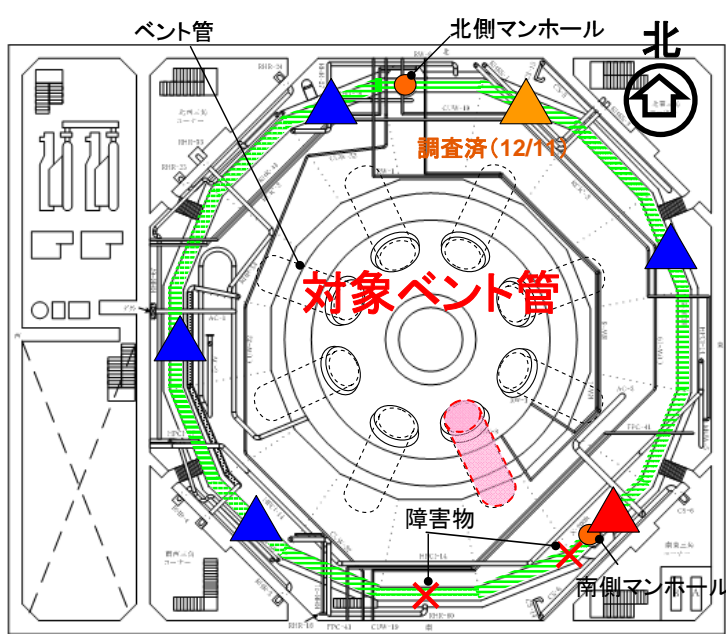
トラス室平面図

..... 漏水は確認されなかった

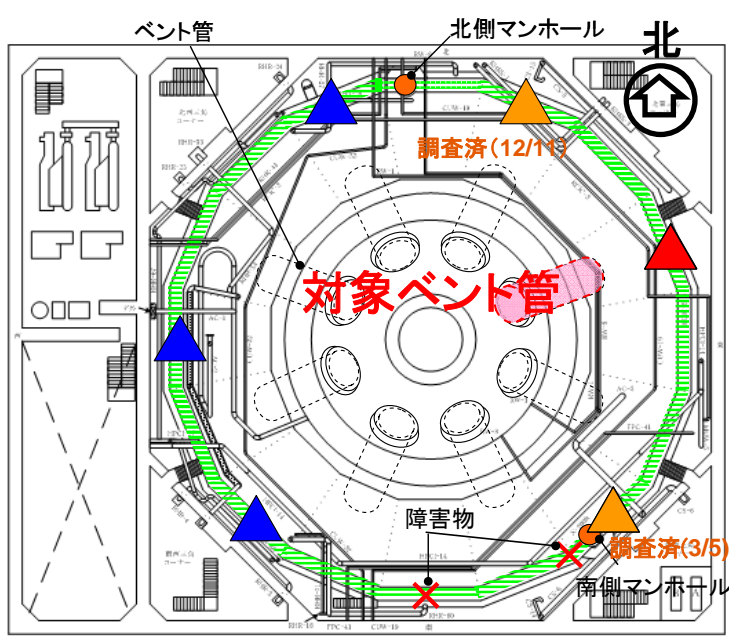
トラス室平面図

…………… 漏水は確認されなかった

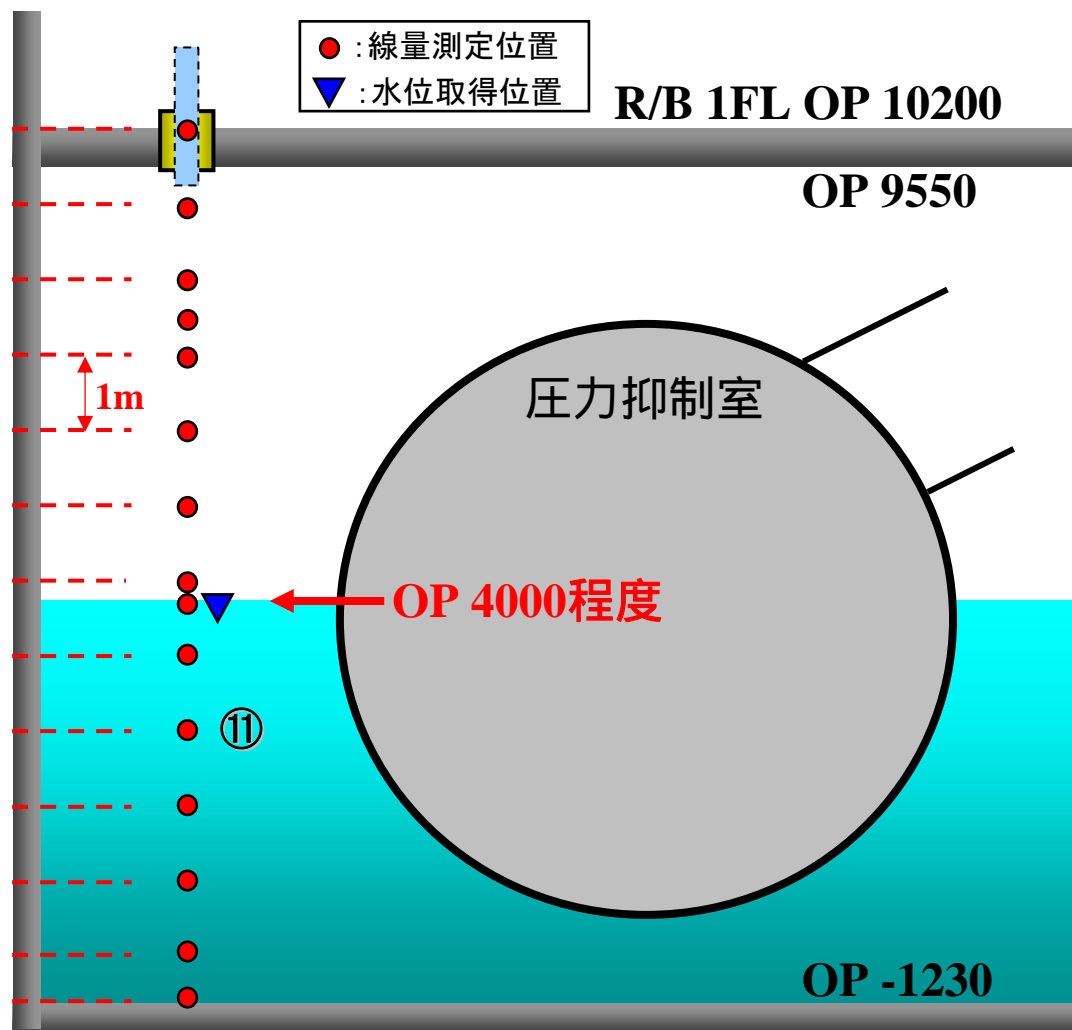
【参考】前回(H24.6.26実施)の線量の測定結果

線量計は調査中に故障した模様

①	OP.10200	19.5mSv/h
②	OP.9200	625mSv/h
③	OP.8200	1290mSv/h
④	OP.7700	1440msv/h
⑤	OP.7200	1410mSv/h
⑥	OP.6200	2030mSv/h
⑦	OP.5200	4520mSv/h
⑧	OP.4200	10300mSv/h
⑨	OP.4000	8190mSv/h
⑩	OP.3200	3550mSv/h
⑪	OP.2200	2770mSv/h
⑫	OP.1200	10 ⁸ オーダーを記録
⑬	OP. 200	
⑭	OP. -800	
⑮	OP.-1230
