地下貯水槽からの汚染水漏えい 及び 対応状況について

平成25年4月25日

東京電力株式会社

地下貯水槽からの漏えいの概要

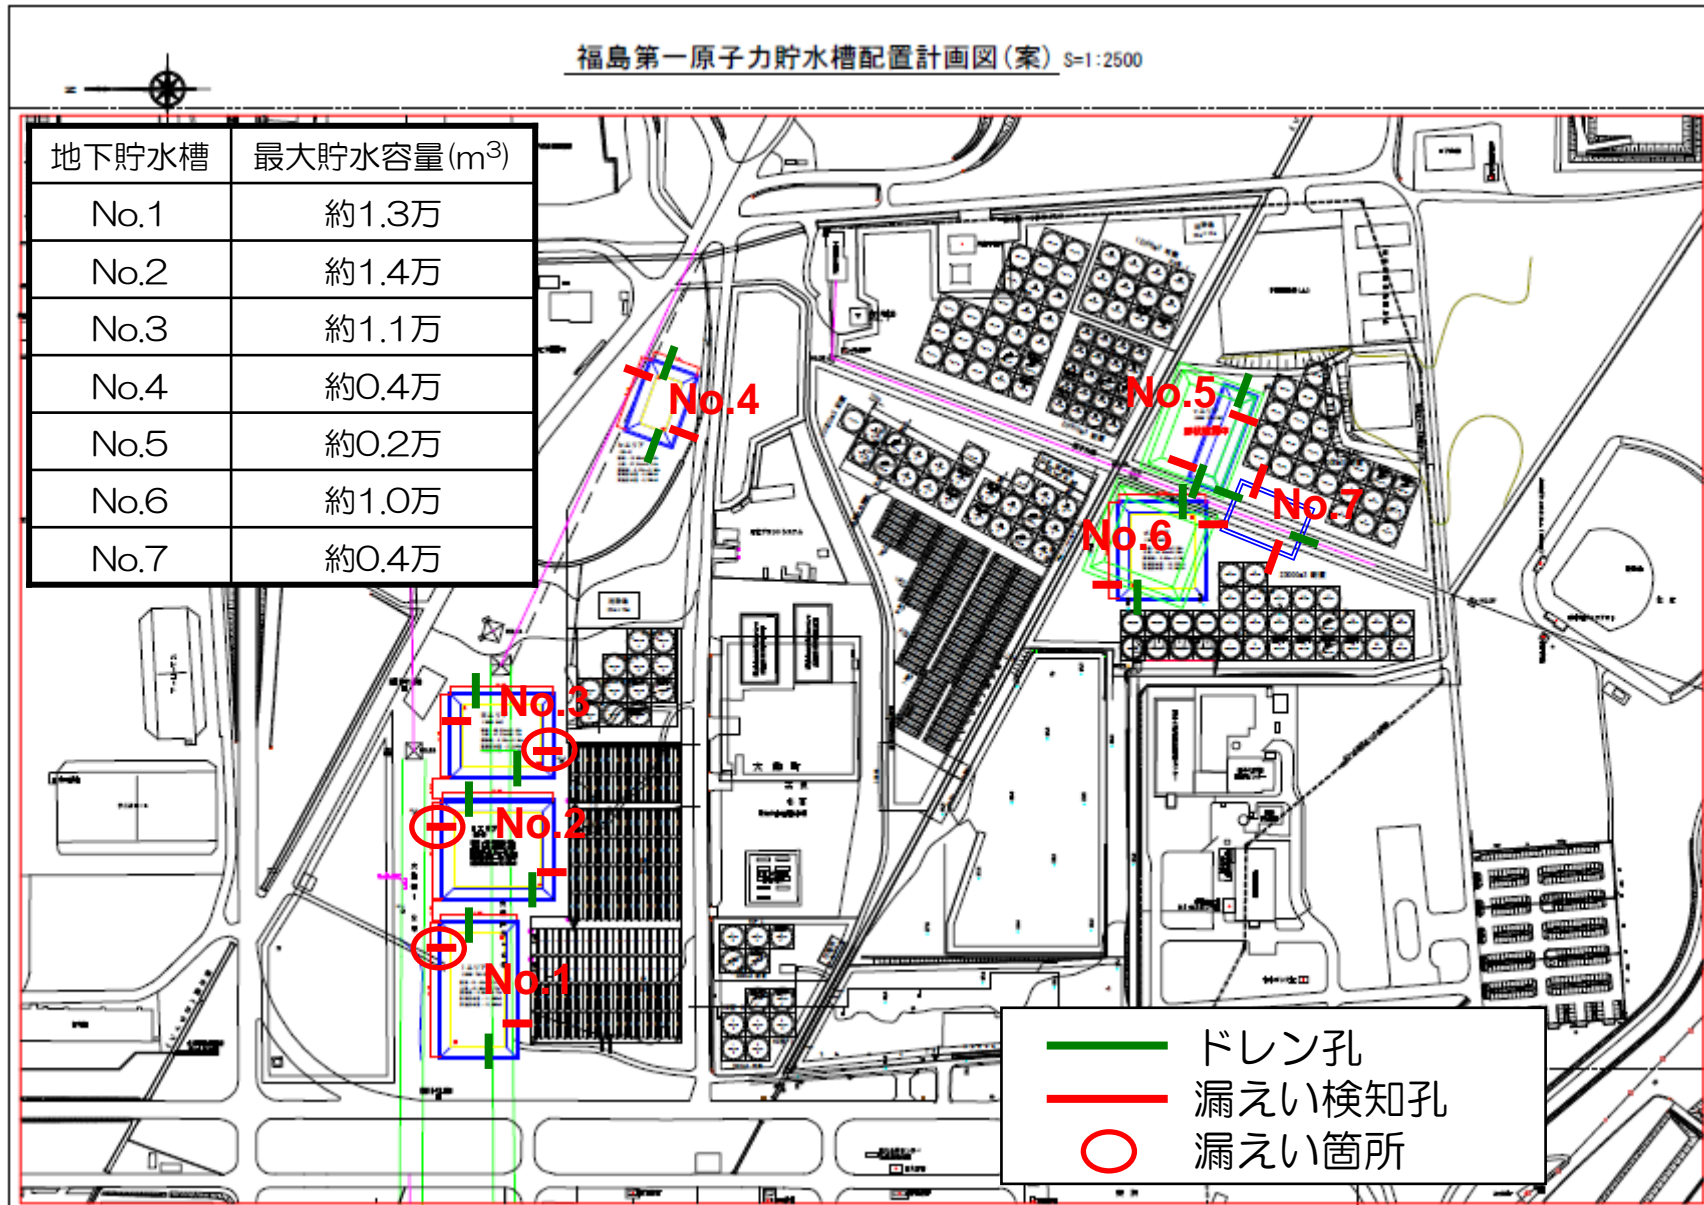
3. 地下貯水槽概要および漏えいの確認について

- 平成25年4月3日、地下貯水槽No.2において、貯水槽の内面に設置された防水シート（地下貯水槽は三重シート構造）の一番外側のシートと地盤との間に設置されているドレン孔に溜まっていた水を分析した結果、 $10^1\text{Bq}/\text{cm}^3$ レベルの全 β 核種濃度を検出。
- そのため、追跡調査を実施し、4月5日、内側のシートと一番外側のシートとの間（漏えい検知孔）に溜まっている水についても分析を行ったところ、高濃度の塩素濃度と $10^3\text{Bq}/\text{cm}^3$ レベルの全 β 核種濃度を検出したため、外部へ漏洩の可能性があると判断
- 他の地下貯水槽を含め監視強化を行っていたところ、地下貯水槽No.3においても、水位低下傾向は見られなかったものの、漏えい検知孔に溜まっている水から高濃度の塩素濃度と $10^3\text{Bq}/\text{cm}^3$ レベルの全 β 核種濃度を検出し、ドレン孔においても $10^{-1}\text{Bq}/\text{cm}^3$ レベルの全 β 核種濃度を検出したため、4月7日に外部へわずかな漏洩の可能性があると判断
- 外部への汚染拡大防止の観点から、漏えいの可能性がある地下貯水槽No.2から地下貯水槽No.1へ汚染水を早急に移送していたが、4月9日に地下貯水槽No.1についても、漏えい検知孔に溜まっている水から高濃度の塩素濃度と $10^4\text{Bq}/\text{cm}^3$ レベルの全 β 核種濃度を検出したため、内側シートから一番外側のシートへ漏洩の可能性があると判断

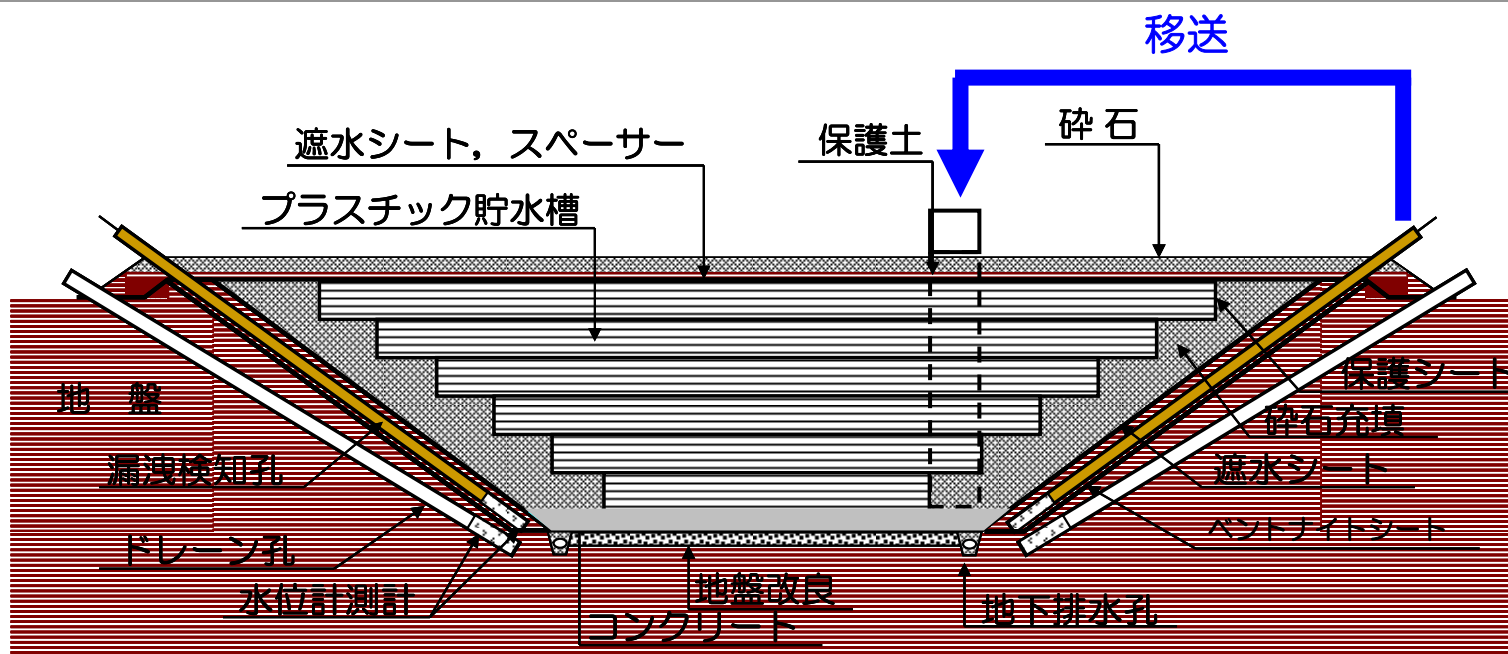
3-1. 汚染水拡散防止策

- 現在，No.1， No.2地下貯水槽の漏えい検知孔内には漏えいした汚染水が存在する。
- 漏えい検知孔から周辺地盤への拡散防止のため，漏えい検知孔内の汚染水を回収し，地下貯水槽内に戻す。

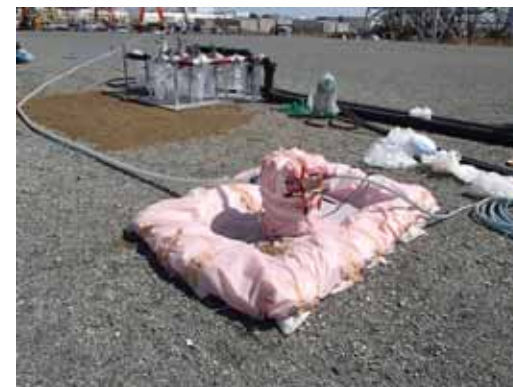
No. iii 貯水槽のポンプ設置状況(4/13撮影)

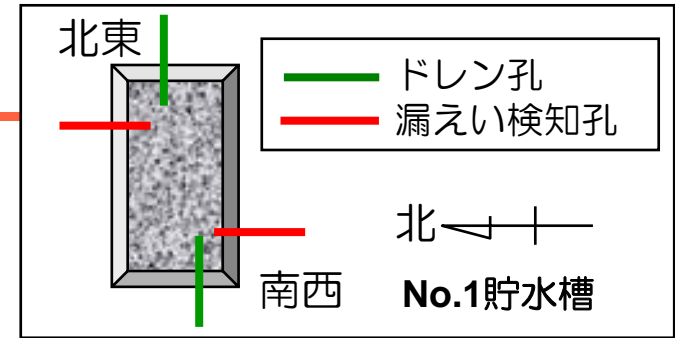
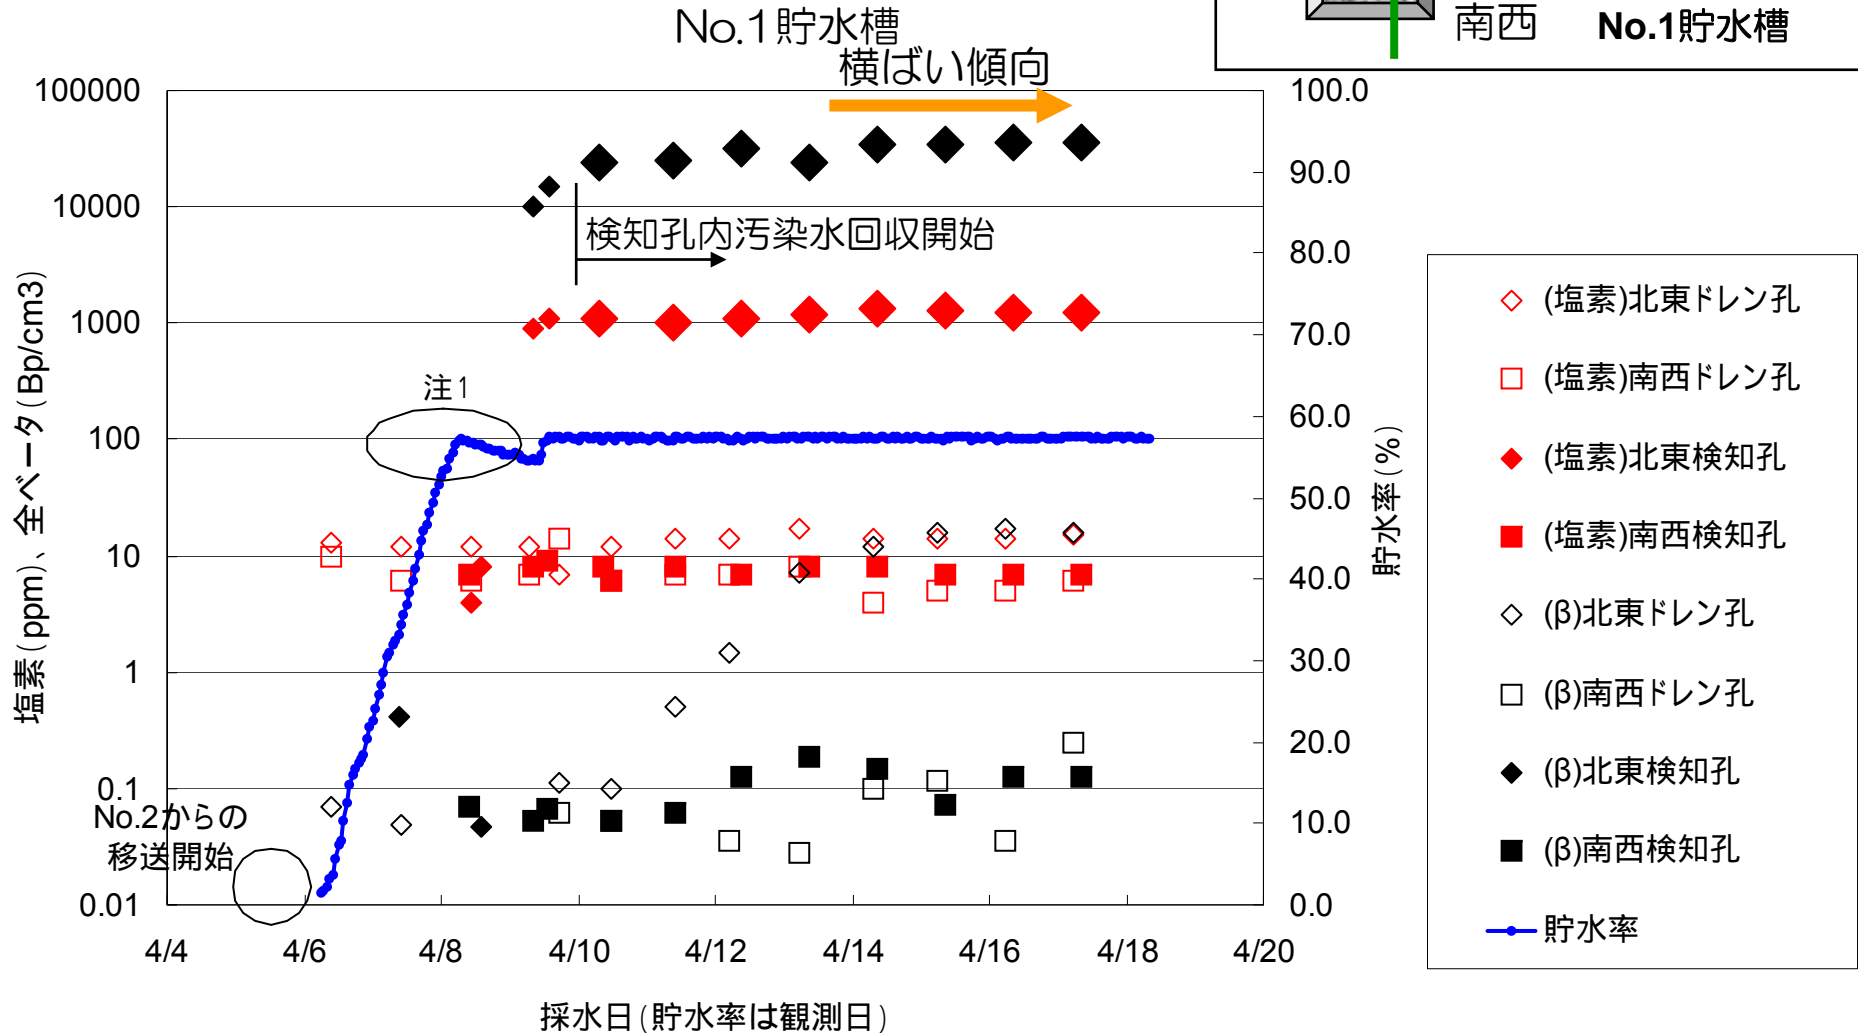
【参考3-1】 No.1モニタリング結果

注1：貯水槽No.2からNo.1への移送ポンプ停止後、サイフォン効果によりNo.2に水が一部戻ったため水位低下。4/9に再度移送。
