多核種除去設備
バッチ処理タンクからの漏えいを踏まえた
対応状況

バッチ処理タンク腐食事象を踏まえた 対応状況

H4タンクエリアにおける汚染水の漏えいについて

福島第一原子力発電所4号機原子炉建屋の
健全性確認のための
定期点検結果（第6回目）について

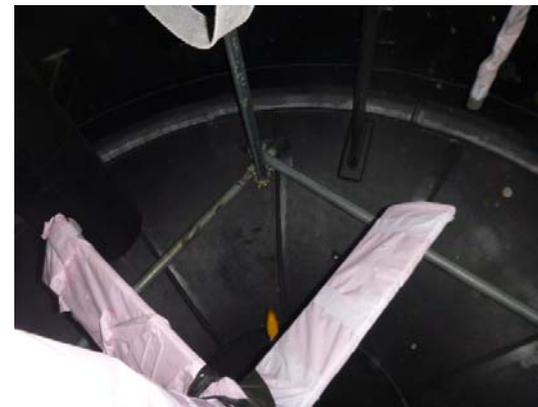
バッチ処理タンク2C
(ゴムライニング施工後)

- バッチ処理タンクの再発防止対策
欠陥部を補修し、タンク内面に**ゴムライニング（クロロプレンゴム）を施工**
(C系施工完了、A系施工中、B系施工準備中)

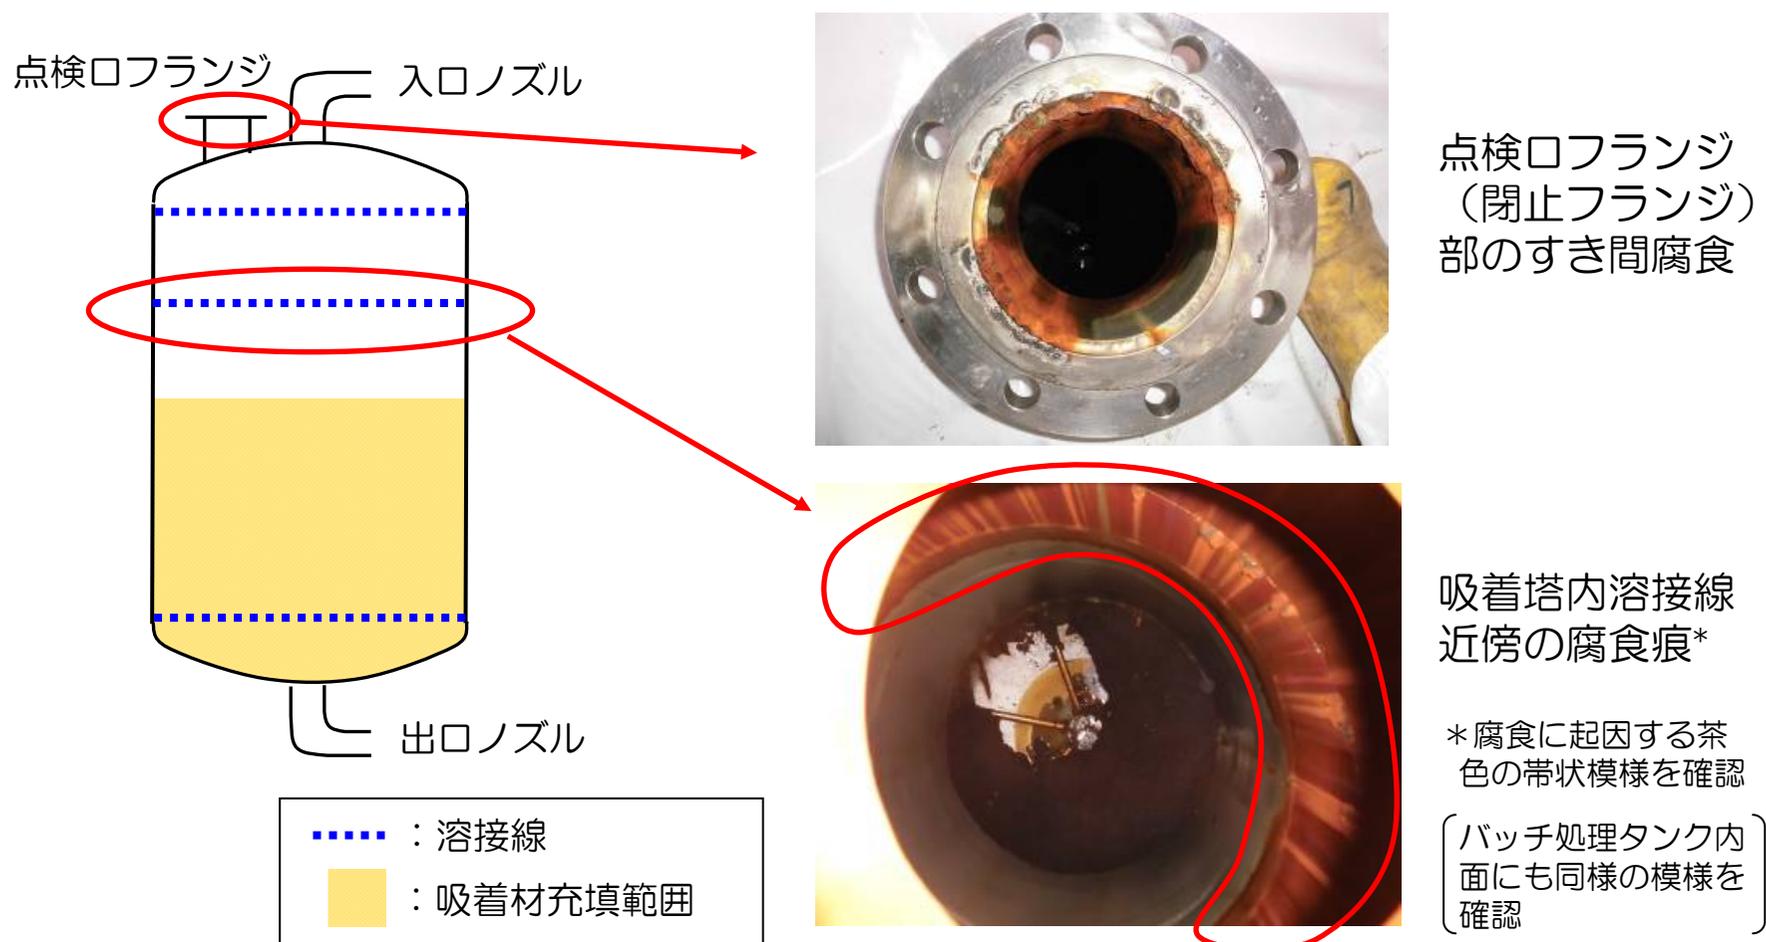
吸着塔 6 A 内部の状況

- A 系統の停止期間中に吸着塔 6 A の吸着材交換のため、吸着材の抜き取り作業を実施
- 吸着材抜き取り後の内部点検を行ったところ、**フランジ面のすき間腐食と吸着塔内面の溶接線近傍の腐食**を確認

- 腐食電位を上昇させる中性領域における**活性炭吸着塔をバイパス運用**を検討（アルカリ液性を除く）
- バイパスするA g 添着活性炭の**吸着性能を確保**するため、**吸着塔の構成変更**を検討（ラボ試験での吸着性能確認を実施予定）
- 腐食発生が想定される**フランジ部への犠牲電極設置**
- **次亜塩素酸注入を取り止める**
- A系で腐食が確認された箇所**の定期点検**

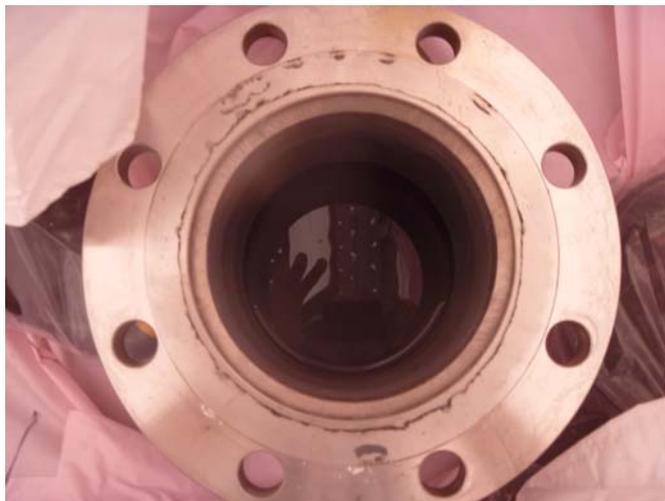
吸着塔2A 点検口フランジ部（腐食なし）

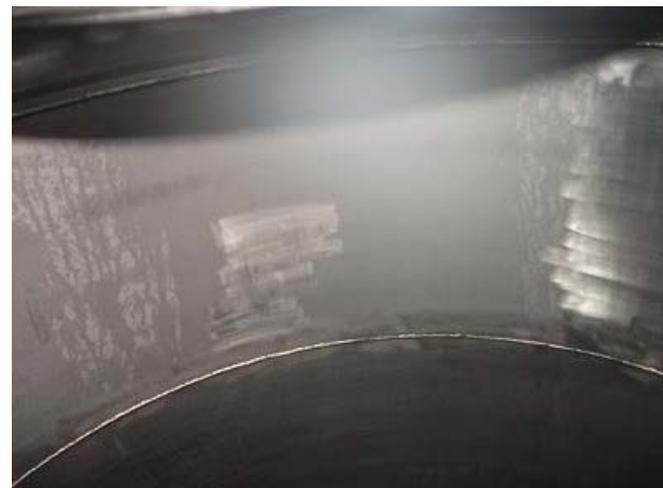
吸着塔2A タンク内上部溶接部（腐食なし）

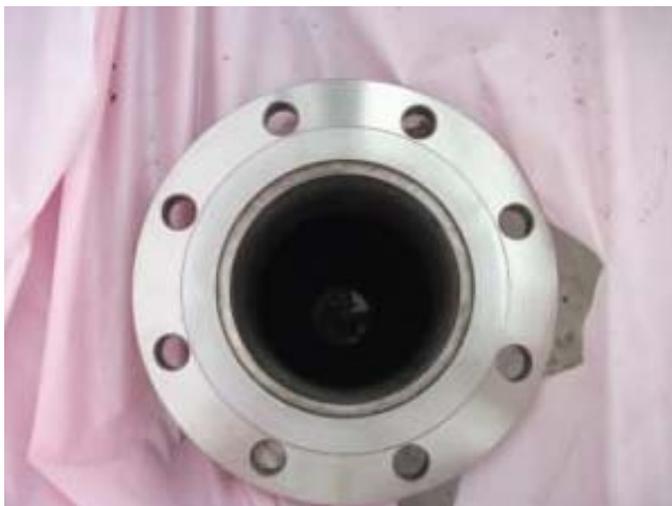
吸着塔3A 点検口フランジ部（腐食なし）

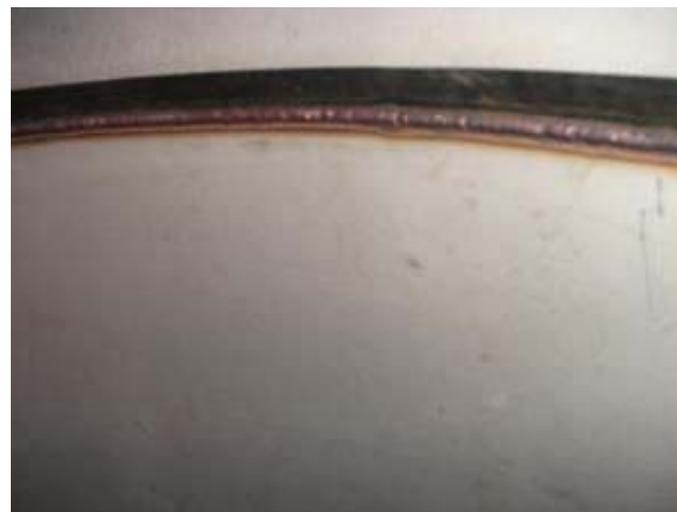
吸着塔3A タンク内上部溶接部（腐食なし）

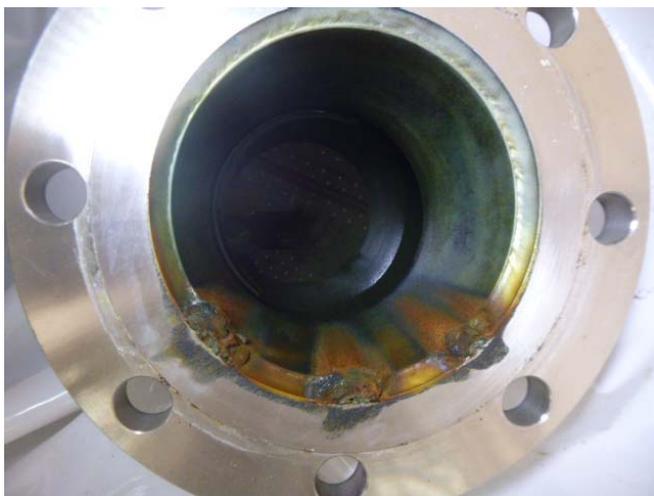
吸着塔8A 点検口フランジ部 (腐食あり)

- 吸着塔フランジ部の腐食、内部溶接線近傍の腐食は吸着塔6 Aの下流側吸着塔にも数箇所確認されているが、**吸着塔6 Aの腐食の程度が最も大きく**、下流になる程、**腐食の程度が小さくなる傾向**を確認。
- 吸着塔6 A入口の塩酸注入箇所に腐食が確認されなかったことから、吸着塔6 Aに充填された**吸着材4（A g 添着活性炭）に腐食を発生、促進させる要因**があると推測。
- 吸着塔6 Aと同じ吸着材4（A g 添着活性炭）を充填している吸着塔2 Aを含む吸着塔1 A～5 Aに腐食が確認されなかったことから、**アルカリ環境下ではステンレス鋼の腐食が抑制**されていると推測
- 点検口フランジ部はよどみ状態**となっており、**局部腐食が発生しやすい低流速**となっていることも腐食を促進させる要因となっていたと推測

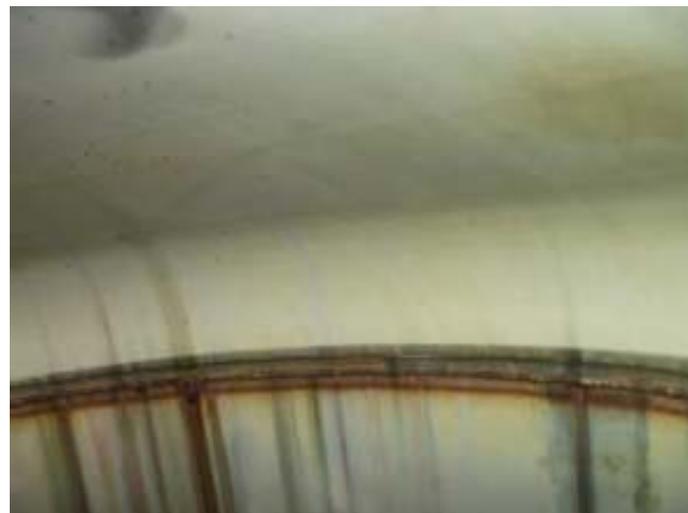
吸着塔8A タンク内上部溶接部 (若干の腐食あり)

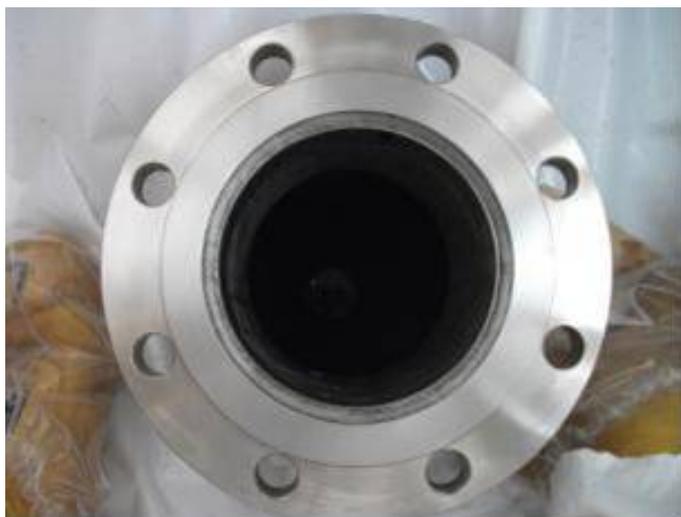
吸着塔13A 点検口フランジ部 (腐食なし)

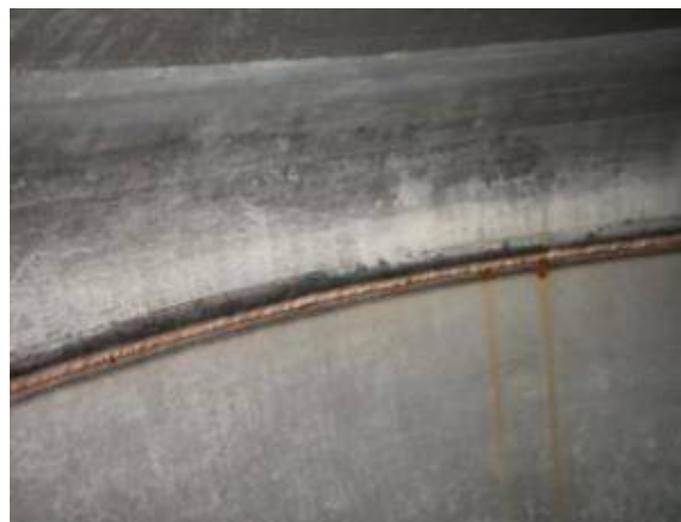
吸着塔13A タンク内上部溶接部 (若干の腐食あり)

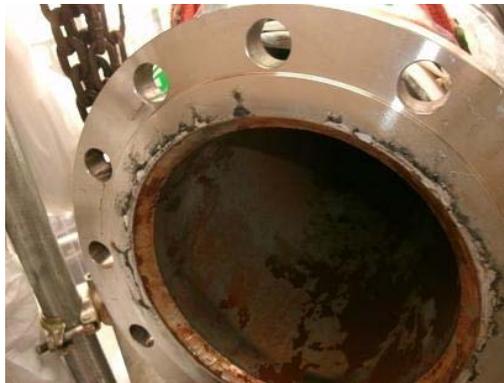
『循環タンク戻り配管ノズル【⑪箇所】』
フランジ面にすき間腐食を確認

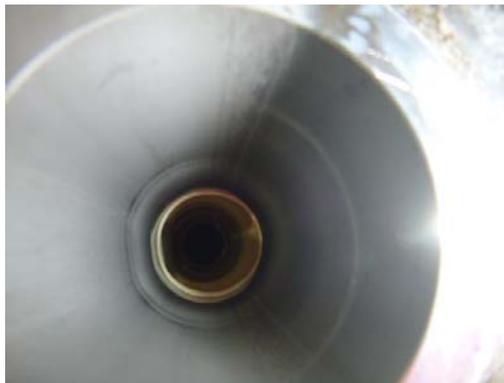
『塩酸注入箇所*下流側配管内【⑨'箇所】』
有意な腐食は確認されず

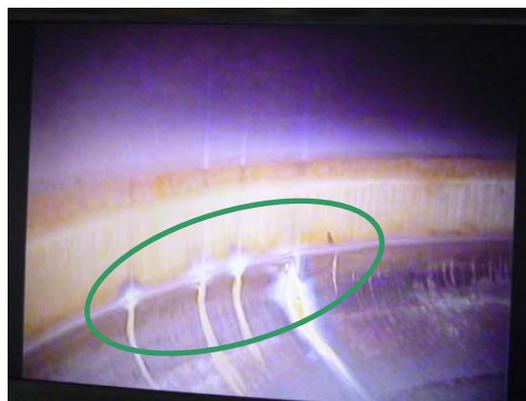
(参考) ALPSバッチ処理タンク2A 点検調査結果

流れ方向に沿った茶色の帯状模様を確認

ステンレス鋼の局部腐食に伴う腐食性生物が流れ方向に沿って流出して付着したものと推定

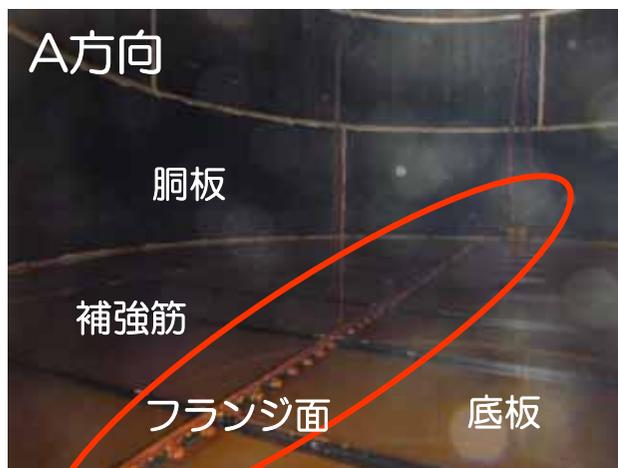
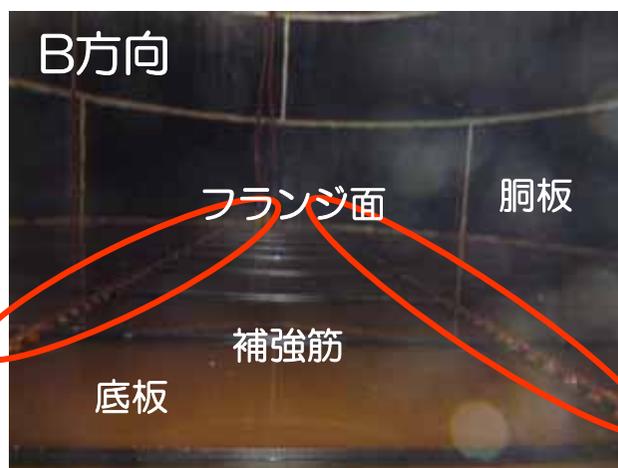
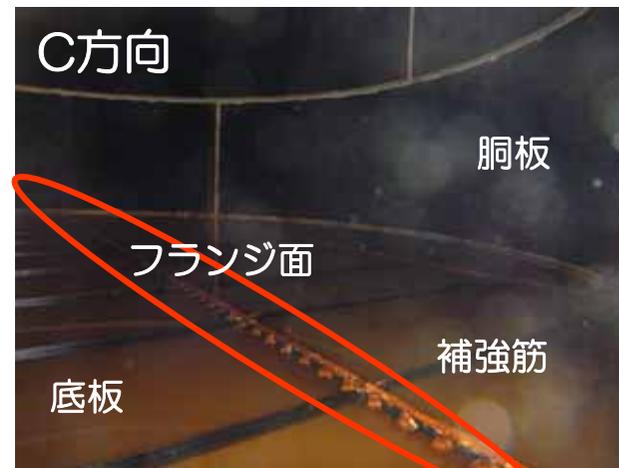
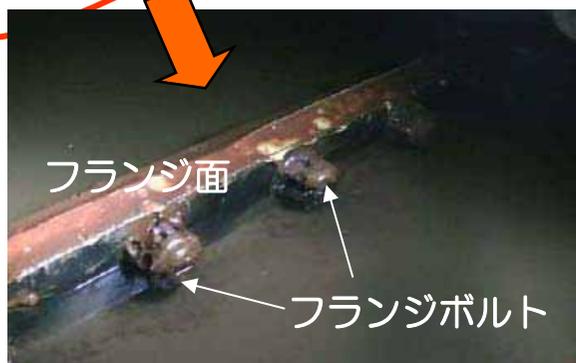
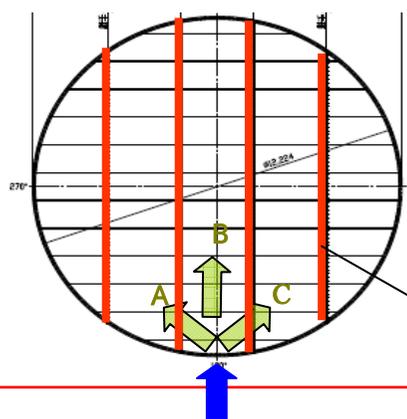
3. カメラによる内部確認

- ・ 胴板一般部について、外見上異常なし。接合部にはシーリング材が残存している。
- ・ 底板については、残水のため一般部の観察ができていない。フランジ部については、クラッドが若干堆積しているものの、接合部のシーリングが残存している。ボルト締結部は、シーリングとクラッドにより形状がやや明確でないが、顕著な腐食はいまのところ見られていない。

フランジ面（直角に交差しているのは補強筋）

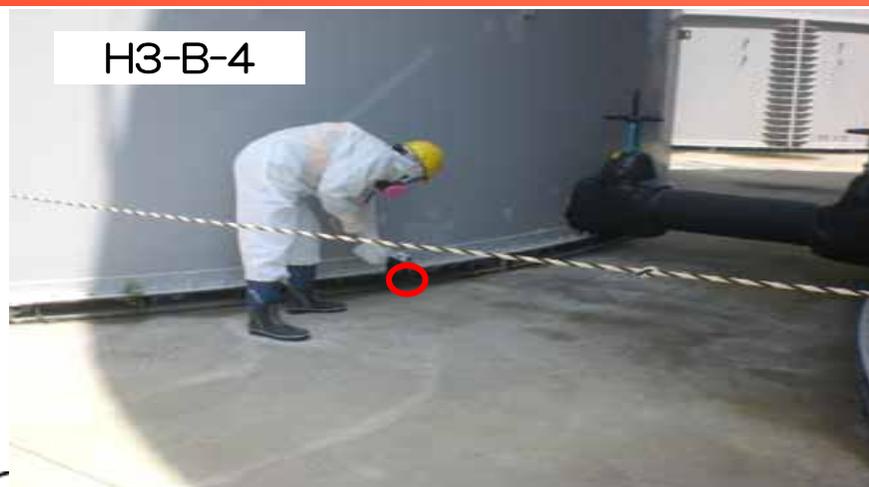
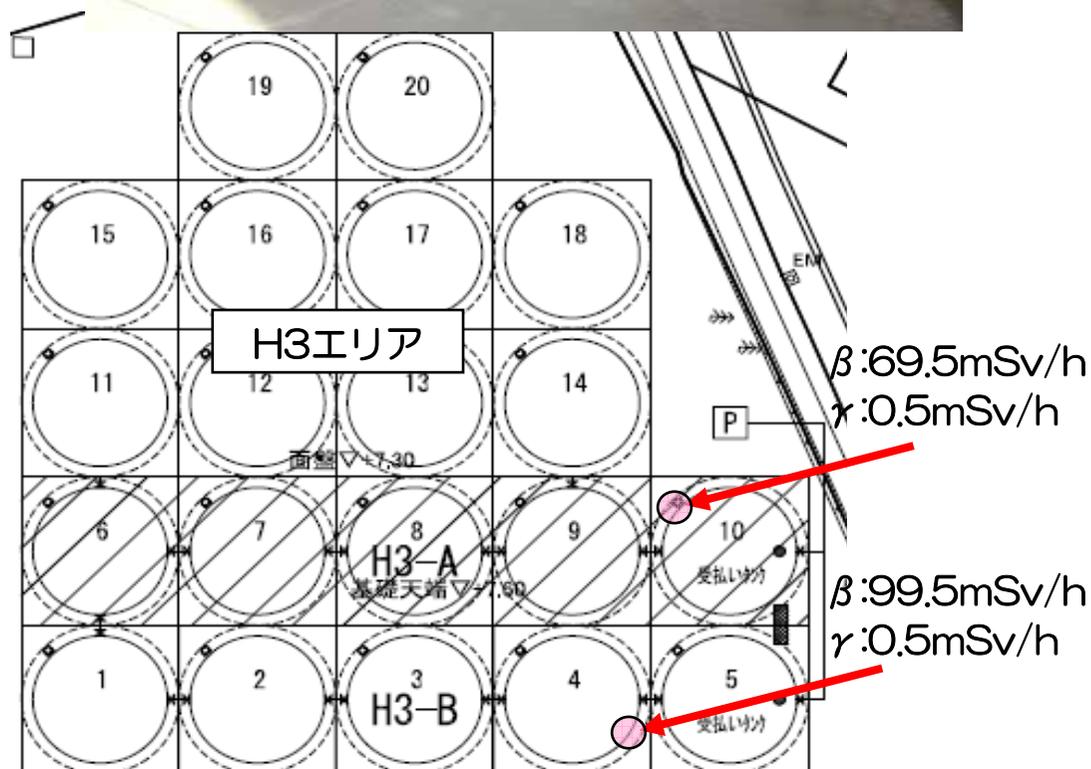
3. 点検結果

- ・タンク及びドレン弁からの漏えい及び水たまりは確認されず
- ・H3エリアタンクの底部付近に局所的に線量が高い箇所（2箇所）を確認
- ・線量が高い箇所（2箇所）は乾燥しており，堰内外への流出は確認されず
- ・当該H3エリアタンク（2基）の水位は水受入完了時と変化なし

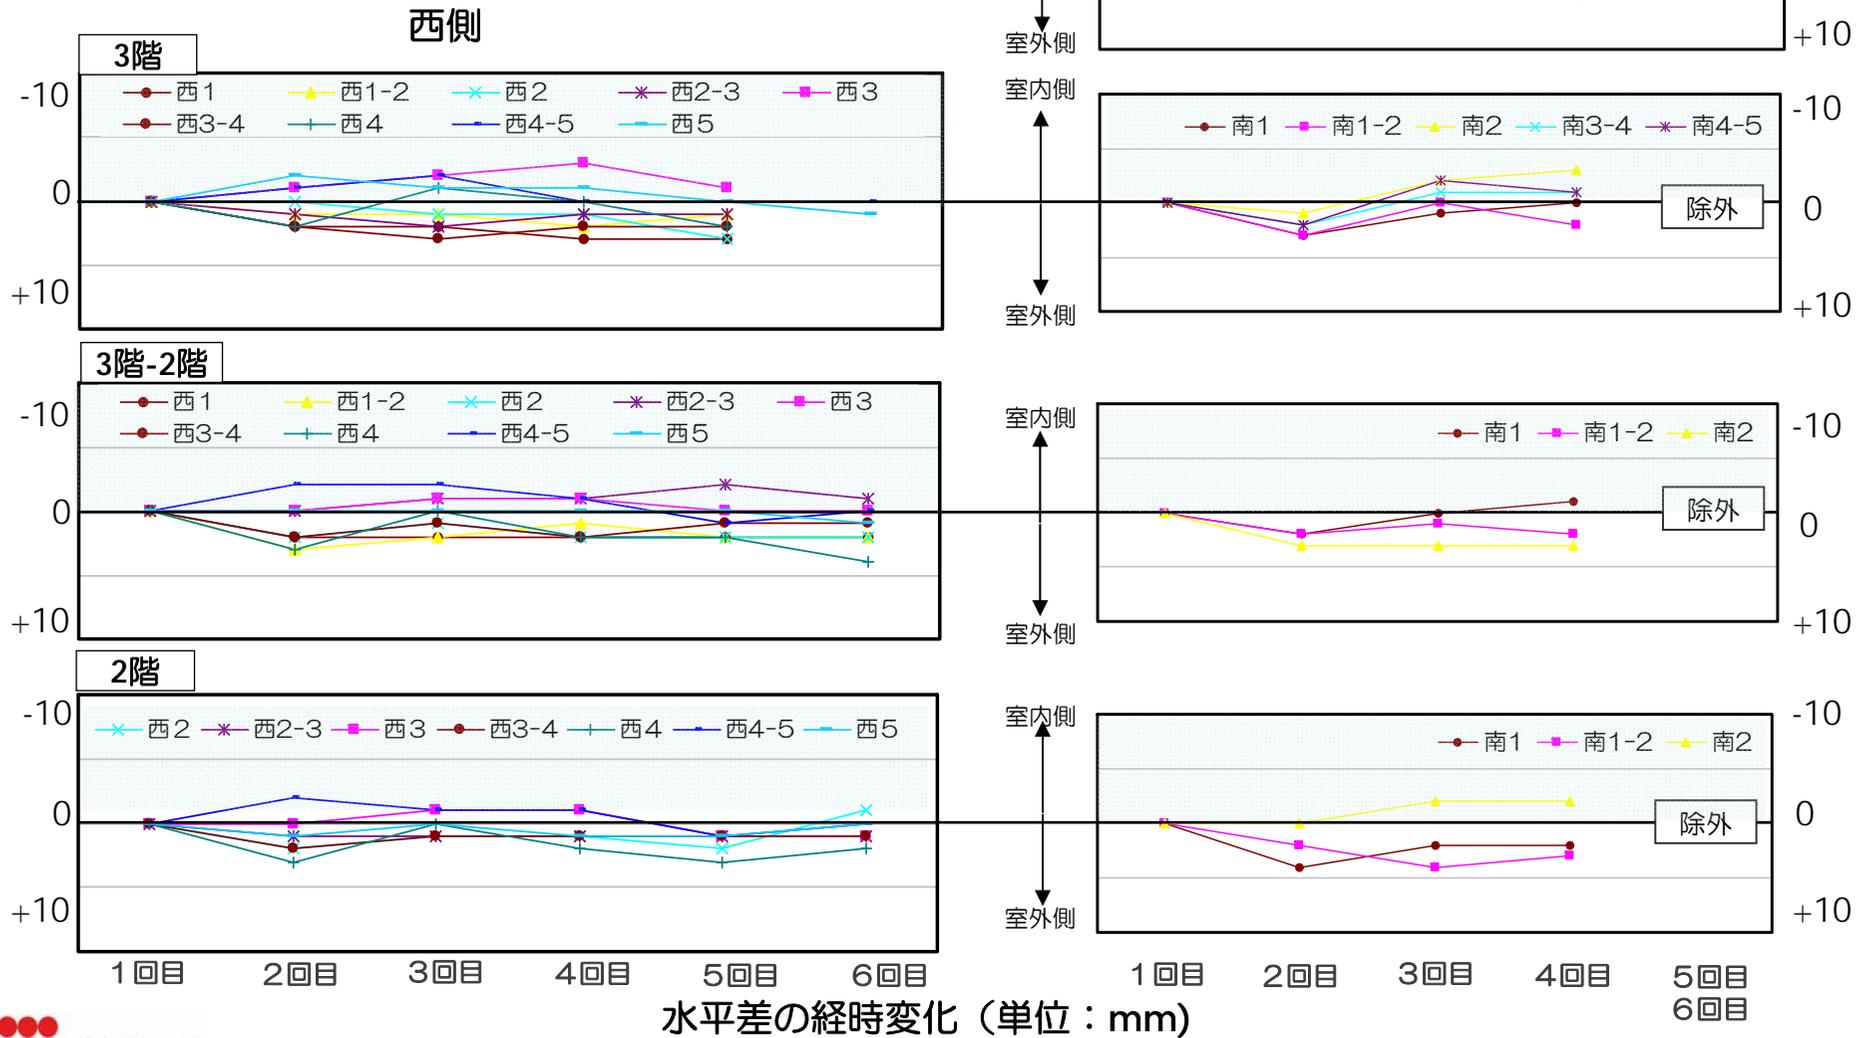
2. 点検結果② 外壁面の測定（測定結果）

➤ 第1回から第6回目までの水平差の経時的変化を確認したところ、建屋が傾いていくような兆候は見られなかった。

- ▶ 水平差は、第1～5回目とほぼ同様の値となっている。
- ▶ 前回計測結果と若干の差が生じているのは、光学機器の計測誤差が±2mm程度であり、水平差で最大約4mmの誤差が生じる可能性があることや、コンクリートの熱膨張（熱膨張係数約 $7\sim 13 \times 10^{-6}/^{\circ}\text{C}$ ）により、5月と8月の月平均気温差で約4～7mmの差が生じる可能性があることが考えられる。
- ▶ 前回から、南面の測定は、燃料取り出し用カバーと干渉するため、測定対象から除外した。ただし、西面の測定結果および他の3項目の点検結果に有意な変化がないことから、南面の外壁についても有意な変化はないと類推している。

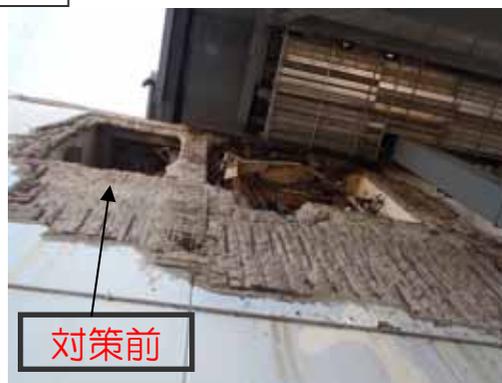
写真1：対策 前

4号機原子炉建屋の柱・梁・壁の一部は、水素爆発によりコンクリート表面が剥離し、鉄筋が一部露出している。
このため、部材の耐久性確保の観点から、露出した部分を高圧洗浄した後、モルタルを吹き付ける劣化防止対策工事を2013年6月より実施中である。
