循環注水冷却スケジュール

福島第一原子力発電所
1号機ジェットポンプ計装ラックからの
窒素封入試験について

平成26年7月31日(木)
東京電力株式会社

多核種除去設備 吸着塔の腐食確認結果について

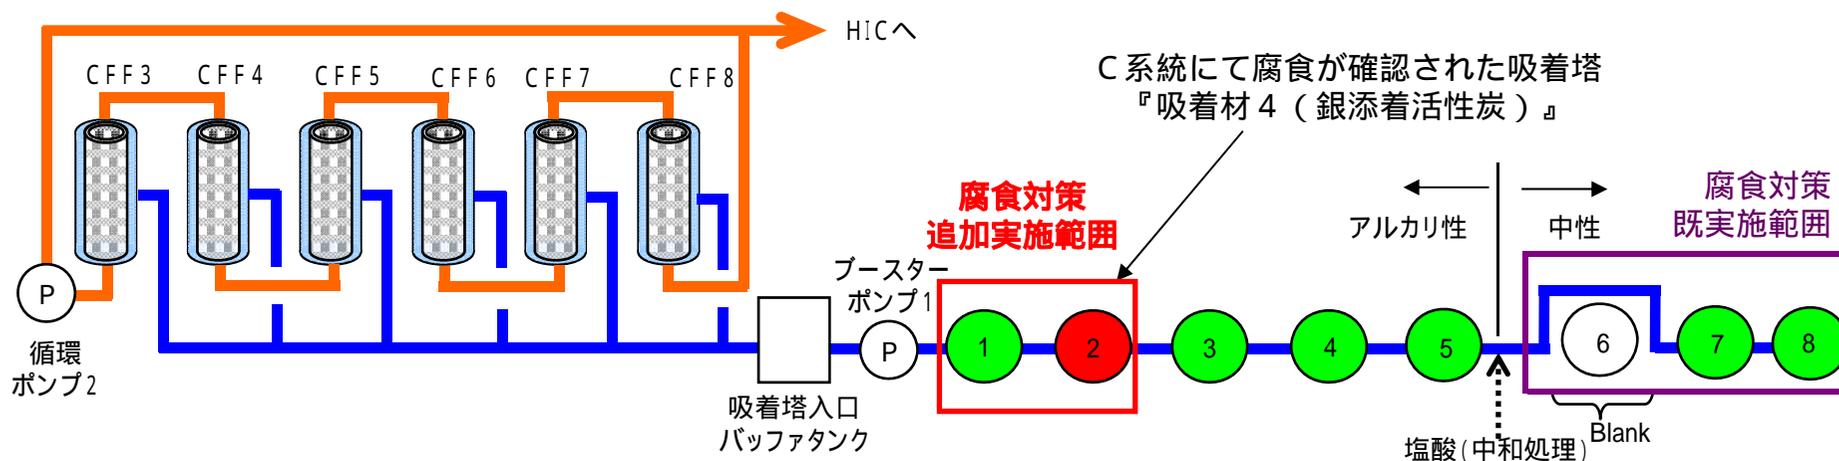
- C 系統腐食対策有効性確認（第 2 回）において、アルカリ領域である吸着塔 2 C 周りのフランジの一部に微小なすき間腐食を確認。
- これまでの点検等において、アルカリ領域でのすき間腐食は確認されず、アルカリ性による腐食抑制効果があると推定されるが、確認されたすき間腐食は吸着塔 2 C に充填された活性炭の影響*1によると推定され、対策として、活性炭を充填している吸着塔 1 C、2 C 周り*2のフランジ部（約 40 箇所）へガasket 型犠牲陽極の設置を実施。
- 水平展開として、A 系統・B 系統の同箇所について点検を実施し、ガasket 型犠牲陽極を設置

- * 1 高い腐食電位を示す活性炭がステンレス鋼と接触した場合、ステンレス鋼の腐食電位が上昇
- * 2 吸着塔 1 入口及び吸着塔 2 出口において、E P D M（合成ゴム）ホースを使用していることから、活性炭による電位上昇の影響は吸着塔 1、2 周りに限定され下流の吸着塔への影響はない。点検の結果からも腐食が確認された箇所は吸着塔 2 周辺のみ。

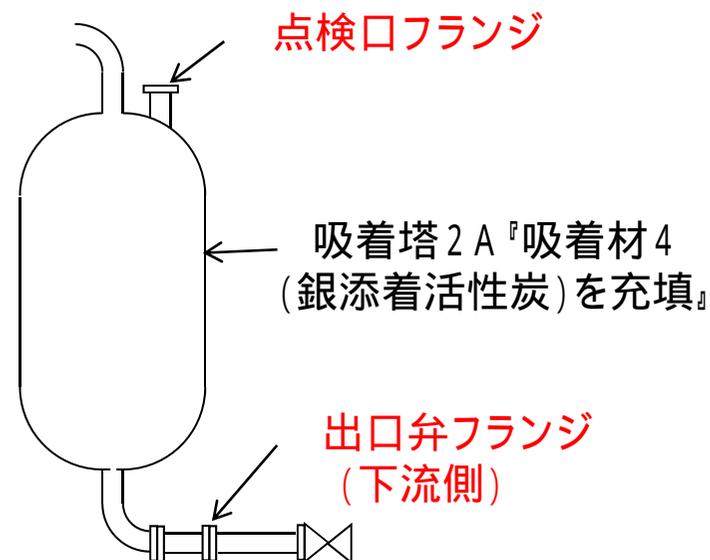
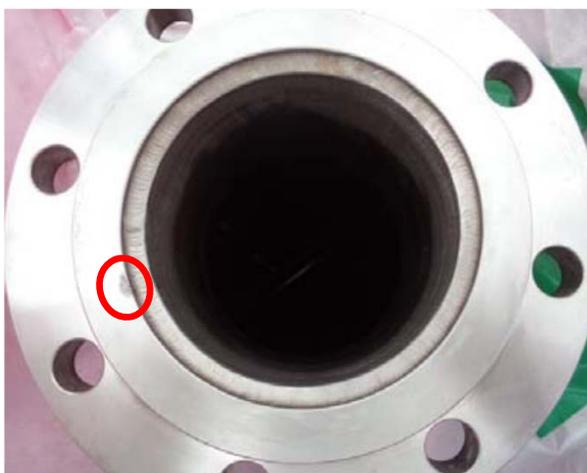
吸着塔 2 A 点検口フランジ部の様子

- 吸着塔 1 A、2 A 周りのフランジを開放点検した結果、吸着塔 2 A 周りの配管フランジ 2 箇所について、微小なすき間腐食を確認。
- 今回確認されたすき間腐食は C 系統で確認されたすき間腐食より小さく、フランジ健全性への影響はない。
- すき間腐食が確認されたフランジ部を含め、吸着塔 1 A、2 A 周りのフランジ（約 40 箇所）へガスケット型犠牲陽極を設置済み。

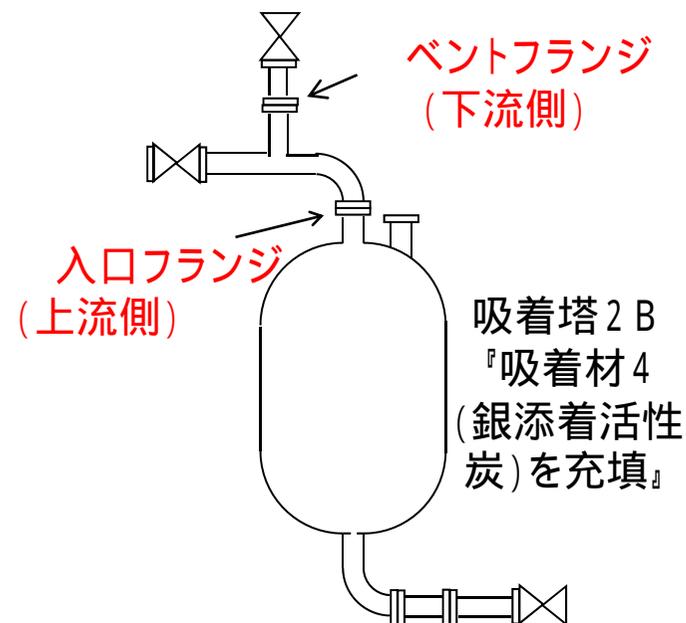
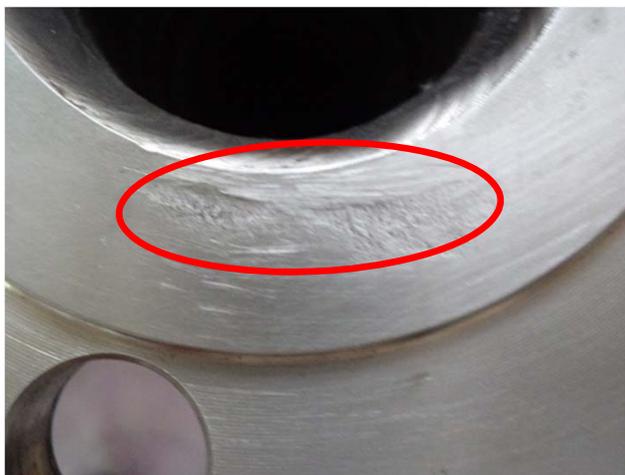
吸着塔 2 B 入口フランジ（上流側）の様子

- 吸着塔 1 B ・ 2 B 周りのフランジを点検した結果、吸着塔 2 B 周りの配管フランジ 2 箇所について、微小なすき間腐食を確認。なお、フランジ健全性への影響はない。
- すき間腐食が確認されたフランジ部を含め、吸着塔 1 B、2 B 周りのフランジ（約 40 箇所）へガスケット型犠牲陽極を設置済み。

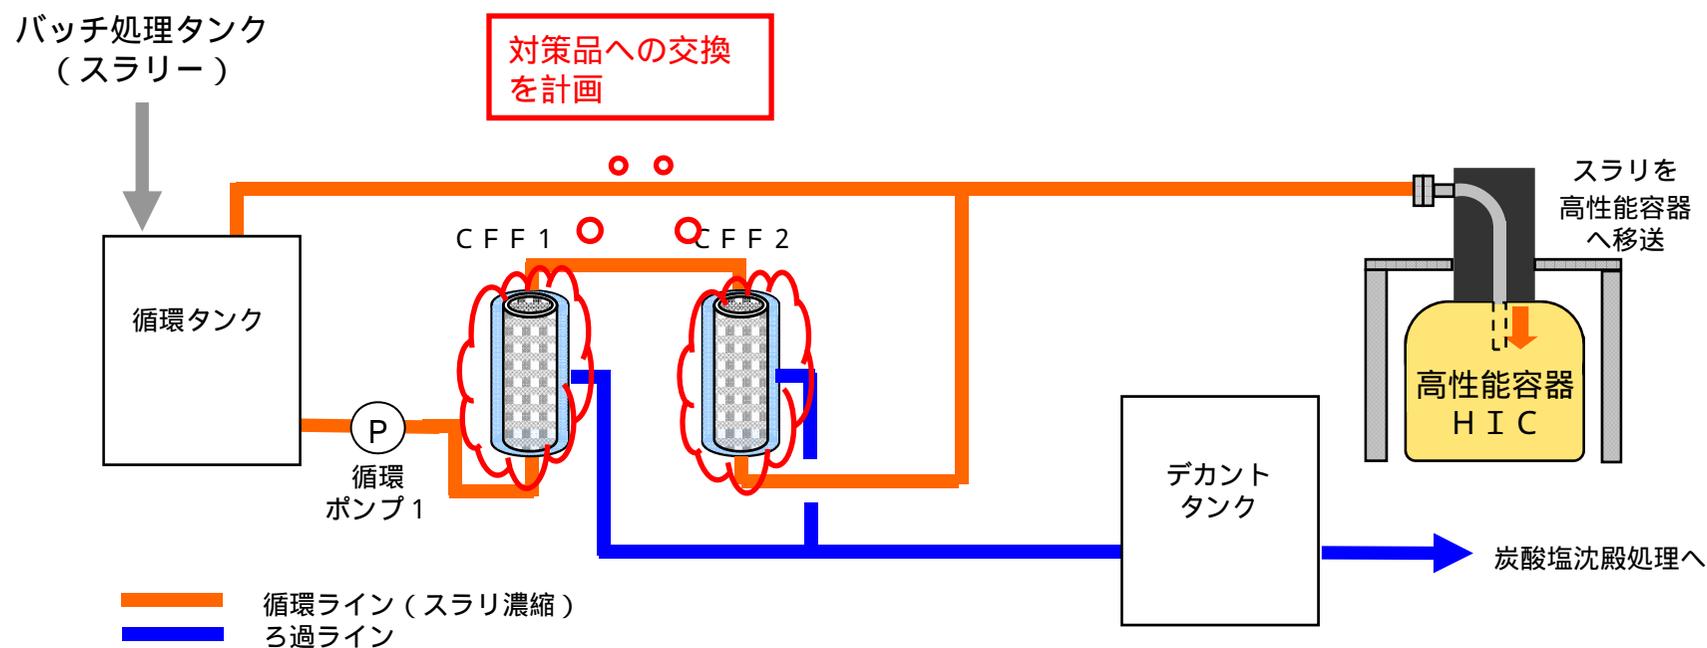
鉄共沈処理 C F F と炭酸塩処理 C F F

- 炭酸塩処理のクロスフローフィルタ（以下、CFF）より、炭酸塩スラリーの流出を確認。原因はテフロン製ガスケットの放射線劣化及びガスケット自体の欠損や微小な傷であると評価。
- 対策として、耐放射性に優れるEPDM（合成ゴム）製ガスケットのCFFへの交換を実施し、炭酸塩沈殿処理のCFFについてはA～C系統全て交換済み。
- 鉄共沈処理のCFFについても運転期間の長いA系統・B系統から対策品への交換を順次実施（B系統については対策実施済み）。C系統分については現在、対策品を準備中。

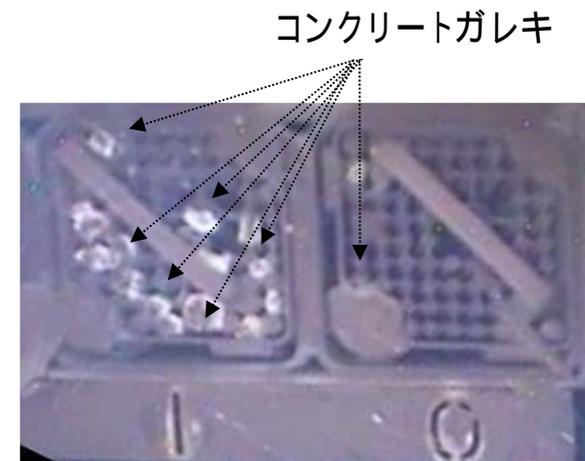
漏えい燃料(2体)の保管状況
(瓦礫撤去前、2012年3月撮影)

- ✓ 2006年5月、2007年6月に運転中に漏えいを検知した燃料。
- ✓ 2体とも、漏えい検知後、出力抑制法により漏えいの疑いのある燃料の位置を特定し、その周辺に制御棒を挿入して運転を継続。
- ✓ 運転停止後、 SHIPPING 検査による漏えい燃料の特定を実施。また、使用済燃料プールに移動後、漏えい燃料棒を特定し、漏えい燃料棒の詳細観察を実施している(震災前)。漏えい孔、被覆管の割れは確認されていない。
- ✓ 漏えい燃料2体は震災による落下瓦礫の少ない箇所に位置しており、またハンドルの変形も見られないため、震災により大きく燃料の状態が悪化していることは無いと考えられる。

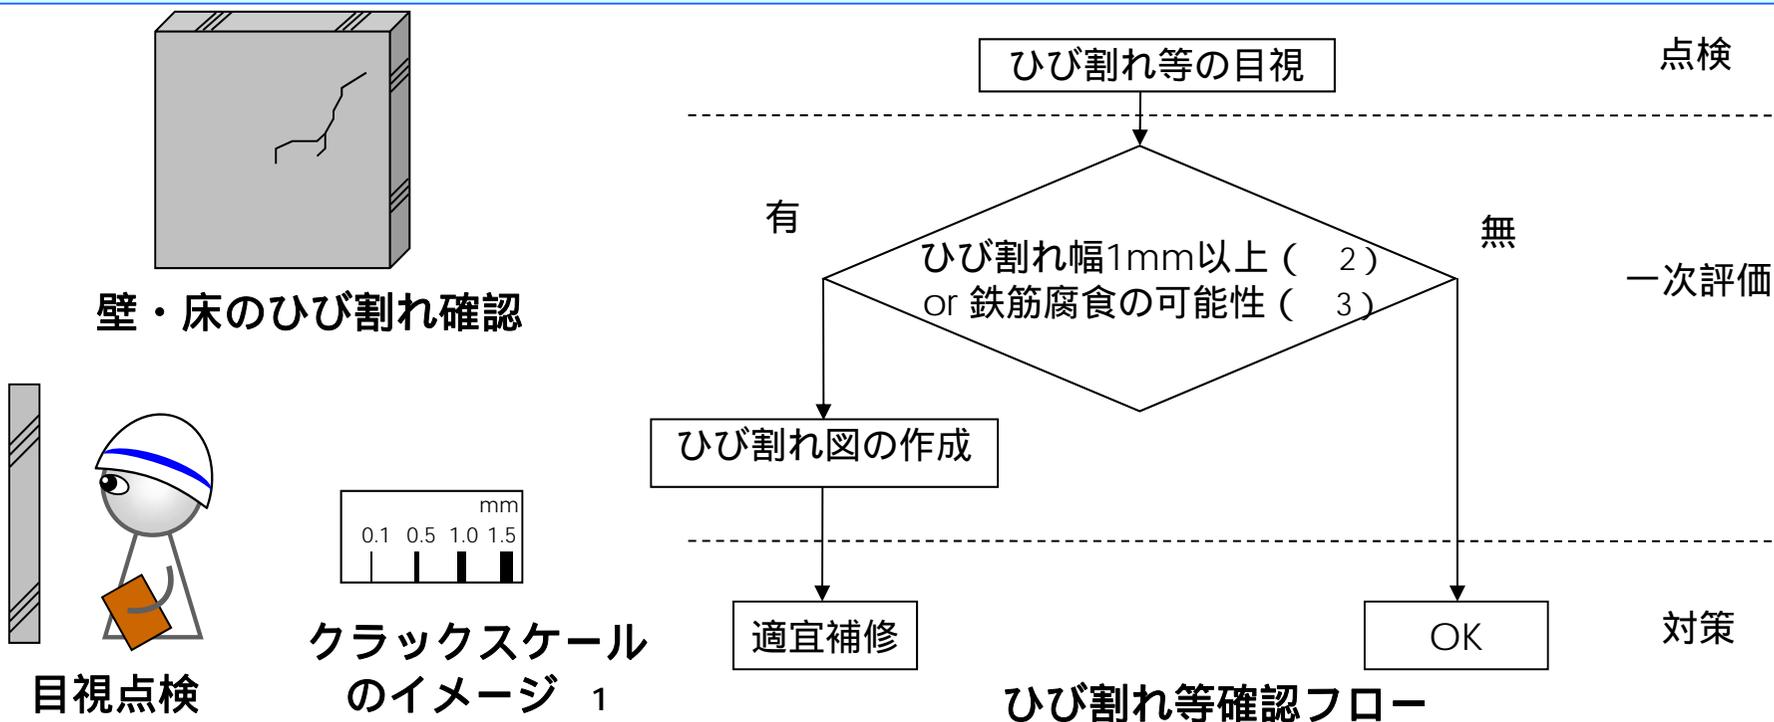
➤目視点検の結果，これまでの点検結果と同様に，1mm以上のひび割れや鉄筋腐食の可能性のあるひび割れは確認されなかったことから，有害な構造耐力上の劣化は無いものとする。

➤コンクリート床・壁にひび割れ等がないか目視により確認を行った。幅1mm以上のひび割れ等があった場合は，適宜補修を実施する。

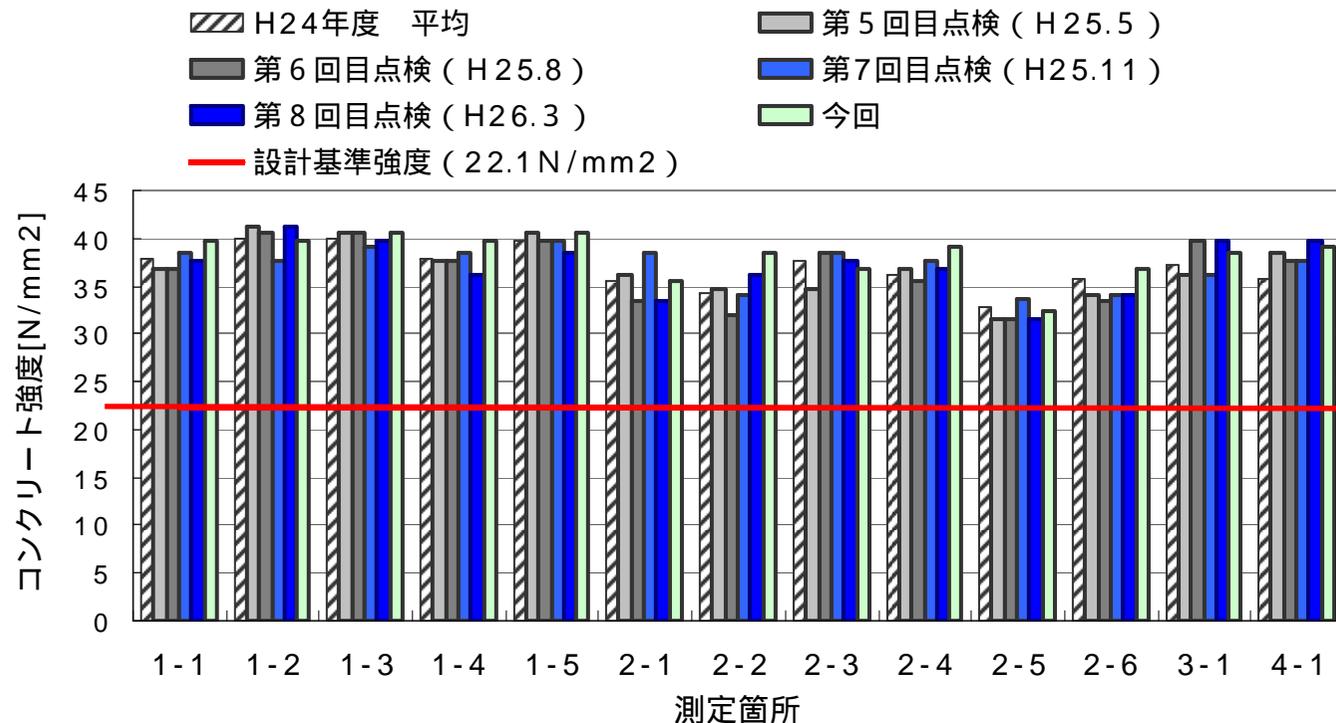
コンクリートの強度確認結果

- 第9回目の定期点検の結果，建屋は全体として傾いておらず，構造強度に影響を及ぼすようなひび割れは見られなかった。コンクリート強度についても，十分な強度が確保されていることを確認した。
- 4号機原子炉建屋の状態は，第1～8回目定期点検時と比べて大きな変化はなく，安全に使用済燃料を貯蔵できる状態にある。
- 学識経験者（千葉工業大学 田村 和夫教授）立ち会いのもと，「目視点検」を実施した。
- 今後も定期点検において経時的な変化を確認していく。
- なお，「4号機原子炉建屋健全性確認のための定期点検頻度の見直しについて」の実施計画を2014年4月16日(6月9日補正)，原子力規制委員会に提出し，6月24日に認可されており，今後の定期点検は，下表に示す頻度にて実施する。
