使用済燃料プール対策 スケジュール

福島第一原子力発電所1,2号機の 燃料取り出し計画について

福島第一原子力発電所4号機原子炉建屋の
健全性確認のための
定期点検結果（第10回目）について

3号機使用済燃料プール内瓦礫撤去作業中における燃料交換機操作卓他の落下事象の原因及び対策について

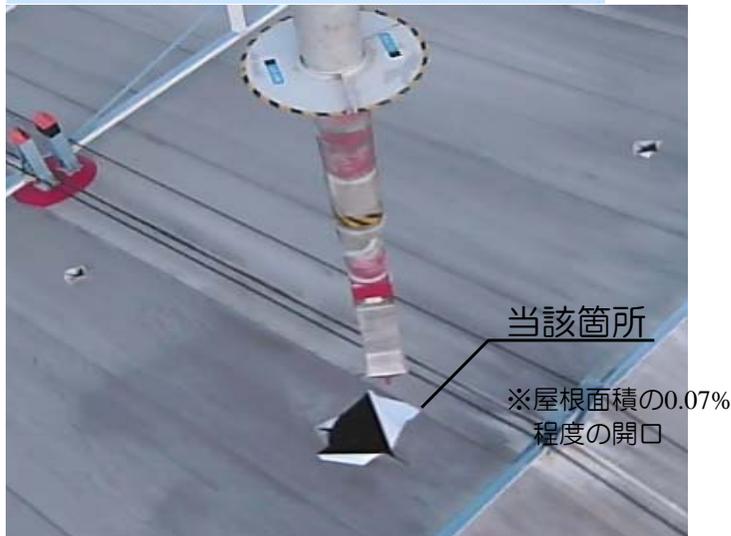
開口拡がり状況（南2屋根パネル）

発生状況：屋根パネル貫通部での飛散防止剤散布中に散布装置が風で煽られ、貫通ノズル部が横方向に動き、貫通散布孔が目視で1m×2m程度の三角形に拡がった。

飛散防止剤散布開始時点の風速は2m/s程度。

飛散防止剤散布中に風が強くなってきたことから作業を中断し貫通ノズル部を引き抜いている最中に貫通孔が拡がった。

8:23 突風により散布装置が煽られ、貫通ノズル部が横方向に動き貫通孔が拡がった。 **瞬間風速18m/s**

対応：今回、1m²程度の貫通孔拡大で放出量評価に与える影響は少ないことを確認。

拡がった貫通孔の対応策については、現在検討中。

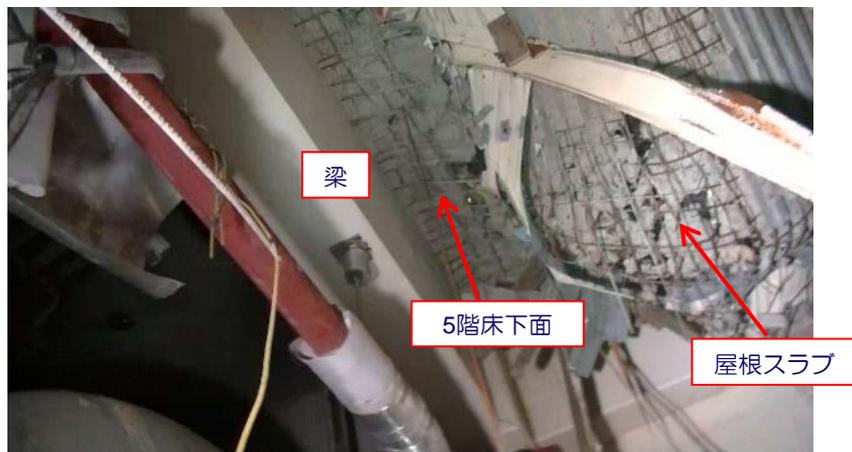
写真①：4階 天井

- 調査結果より、北西部の4階天井面が崩落しているなど一部で損傷が確認されたが、各階の主要な耐震要素である生体遮へい壁、使用済燃料プール壁、外壁に損傷は確認されなかった。
(次頁参照)

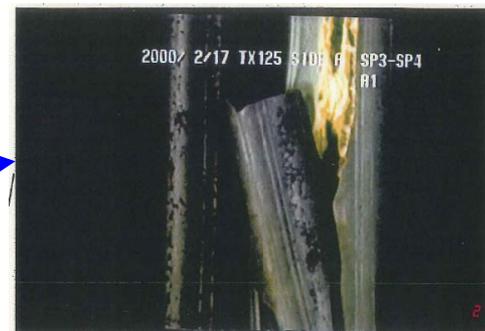
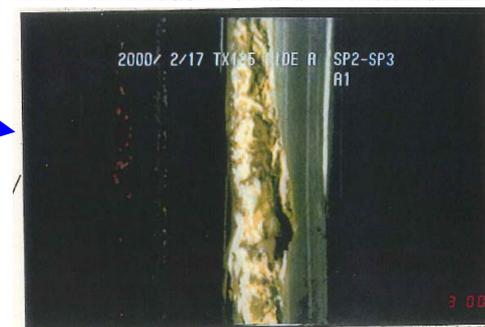
<1号機7×7型破損燃料（平成12年撮影）>

- 1970年代に使用していた7×7型燃料は、以下のメカニズムで破損が発生。
 - ①燃料の製造時に被覆管内に残留した水分により、被覆管が水素脆化
 - ②原子炉運転時のペレットの熱膨張により被覆管に応力が発生
 - ③被覆管にき裂が発生
- 破損燃料は使用済燃料プール内で適切に管理されており、破損燃料から放射性物質が飛散することはないと考えられる。なお、震災前におけるプール水中の放射性物質濃度※は0.1Bq/cm³未満と低く、他号機と同程度であり、破損燃料による影響は小さいと考えられる。

- 破損燃料の取り出しにあたり、被覆管の強度低下により燃料ハンドルを把持して吊り上げできない可能性や、燃料被覆管のき裂からペレットが散逸する可能性が想定される。
- 以上の想定をふまえ、これらの燃料を安全に取り扱うために必要と考えられる技術（例：燃料ハンドル以外の部位を把持する技術や取扱い時に燃料集合体を保護する技術など）について、検討を進めているところ（2014年度～）
- 1号機使用済燃料プール内には建屋爆発による瓦礫が落下していることから、瓦礫による燃料への影響を確認するため、プール内の調査方法について検討を進めているところ（～2016年度）
- 今後、プール内の調査結果や、国内外の知見をふまえながら、破損燃料の取り出し方法について検討を進めていく予定（～2017年度）

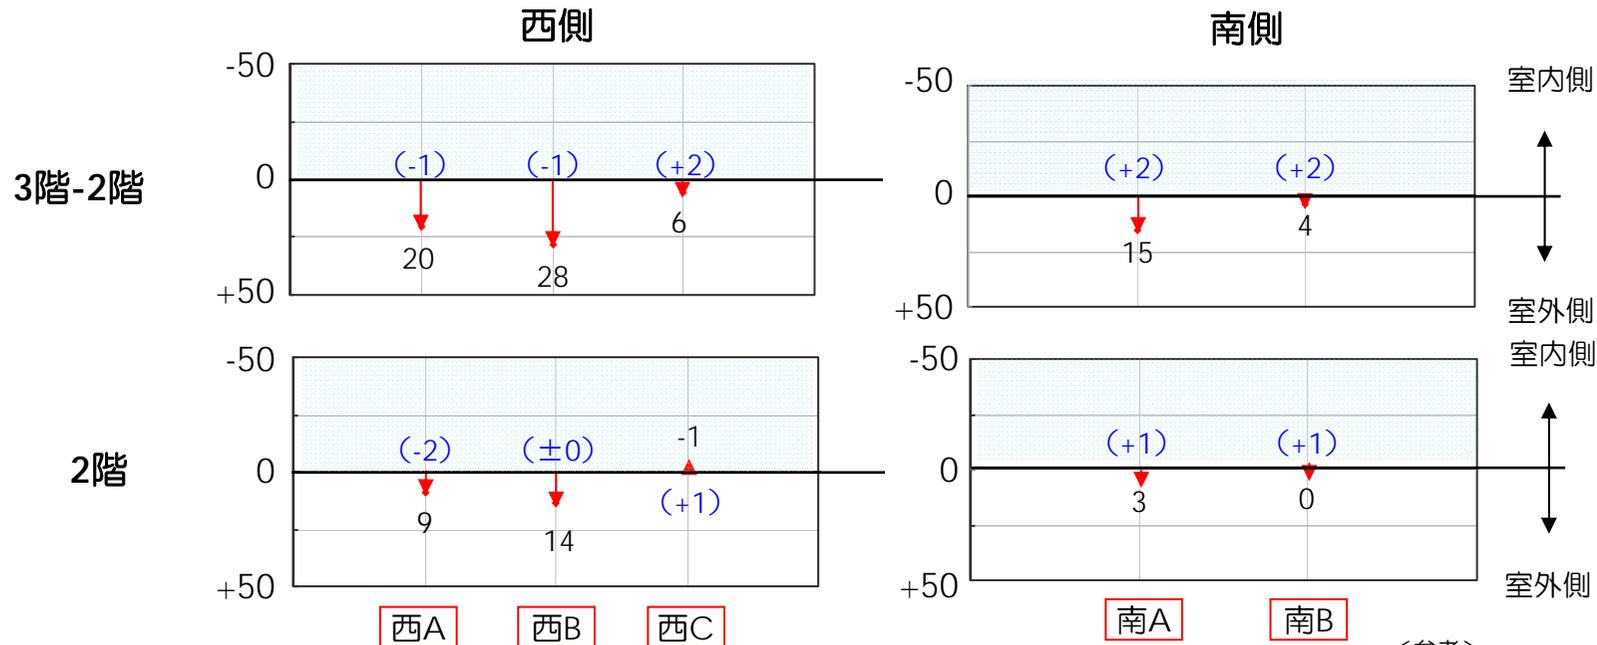
水平差※の算出結果（単位：mm）

- ▶ 水平差は、前回とほぼ同様の値となっている。
- ▶ 前回計測結果と若干の差が生じているのは、光学機器の計測誤差が±2mm程度であり、水平差で最大約4mmの誤差が生じる可能性があることや、コンクリートの熱膨張（熱膨張係数約 $7\sim 13\times 10^{-6}/^{\circ}\text{C}$ ）により、7月と10月の月平均気温差で約1～3mmの差が生じる可能性があることが考えられる。

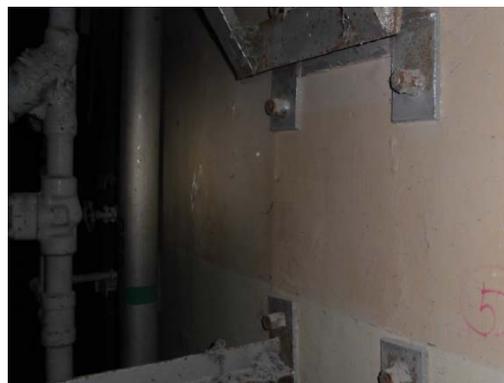
① 西面（内壁）

➤目視点検の結果，これまでの点検結果と同様に，1mm以上のひび割れや鉄筋腐食の可能性のあるひび割れは確認されなかったことから，有害な構造耐力上の劣化は無いものとする。

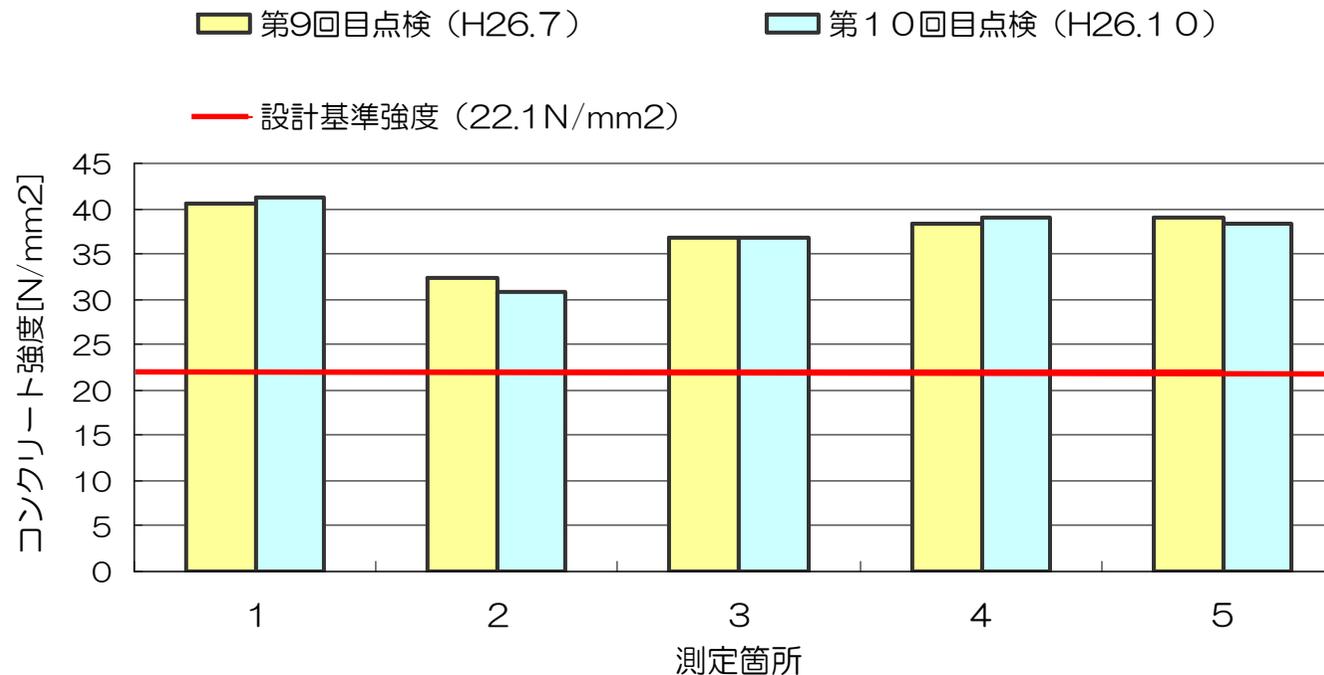
コンクリートの強度確認結果

▶コンクリート強度確認の結果、これまでの点検結果と同様に、全ての測定箇所設計基準強度以上（ 22.1N/mm^2 ）であることを確認した。なお、測定箇所は前回の位置と若干異なること及びシュミットハンマーの測定誤差※を考慮すると、今回の測定結果は前回と比べても大きな差はなく、強度変化はないと考える。

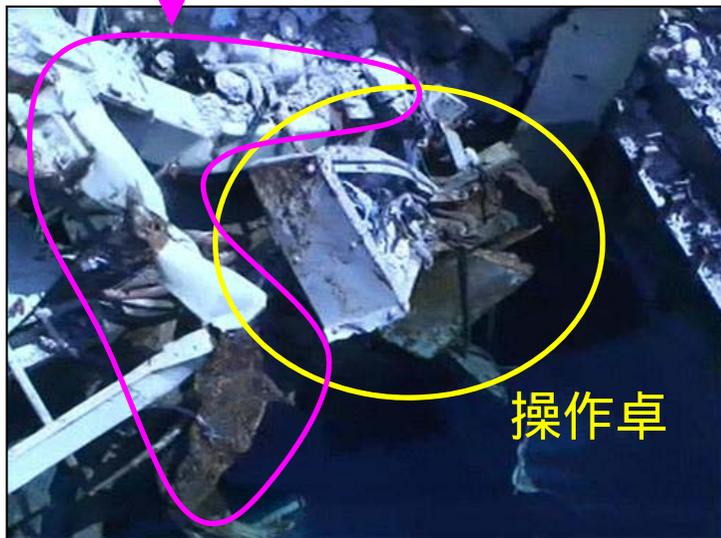
フォークと干渉したトロリー部
