使用済燃料プール対策 スケジュール

# 3号機使用済燃料プール内大型ガレキ撤去作業の 進捗状況について

# 1F-4使用済燃料プールから共用プールに輸送された 漏えい燃料の調査結果について

2015年1月29日  
東京電力株式会社

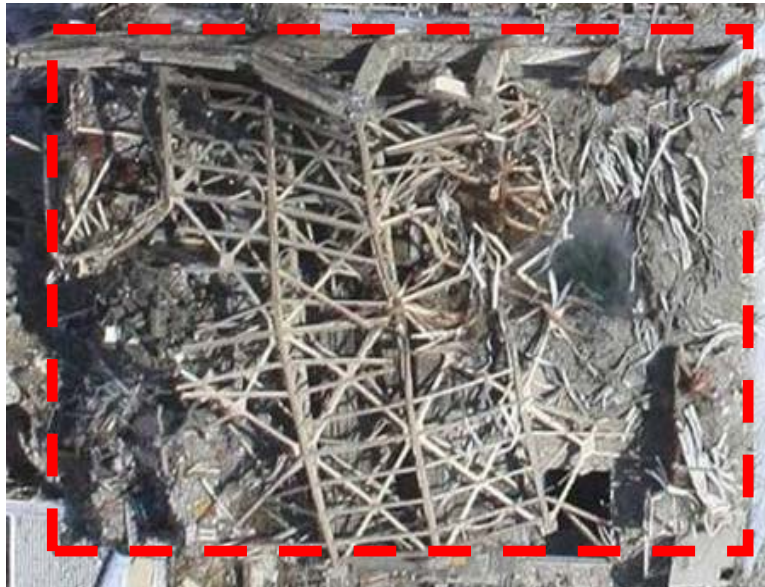
大型瓦礫撤去前

平成23年3月撮影

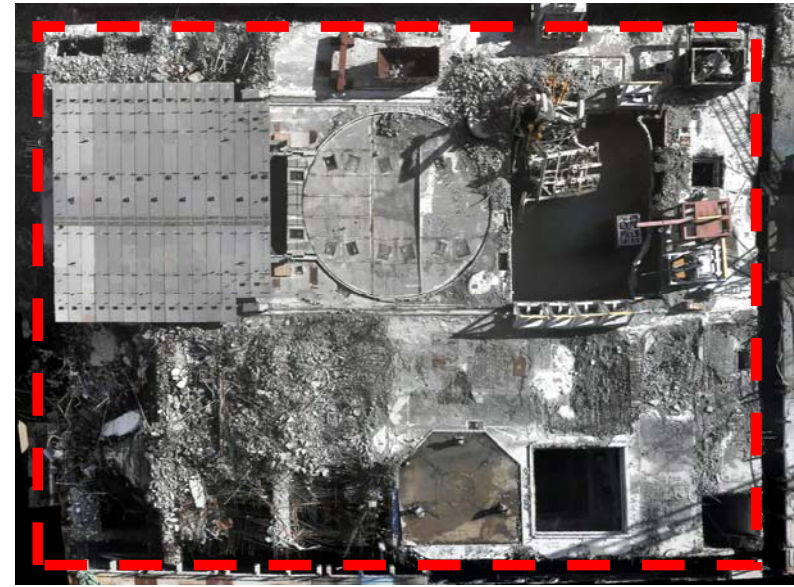
除染中(現在)

平成26年12月撮影

- ・オペフロ上の大型瓦礫の撤去は完了し、除染・遮蔽工事を実施中  
→除染作業時も瓦礫撤去時と同等の飛散抑制策を実施
- ・使用済燃料プール内の大型瓦礫撤去を実施中  
→水中瓦礫のため飛散防止剤散布対象外

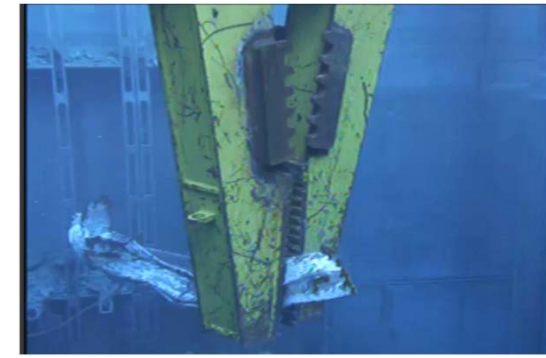
＜使用済燃料プール内瓦礫撤去作業状況＞

- 3号機使用済燃料プールからの燃料取り出しに向け、使用済燃料プール内の大型瓦礫撤去を開始(2013.12.17)。
- 3月中にFHMに干渉している鉄筋・デッキプレート等の撤去をほぼ完了。FHM撤去作業に着手。
- 8月末に操作卓落下事象により作業を中断。
- 12月17日作業再開。
- これまでの撤去瓦礫量は累計で鉄筋322本、デッキプレート55枚、屋根トラス材6本、走行式補助ホイスト1基、張出フレーム1枚、操作卓1台

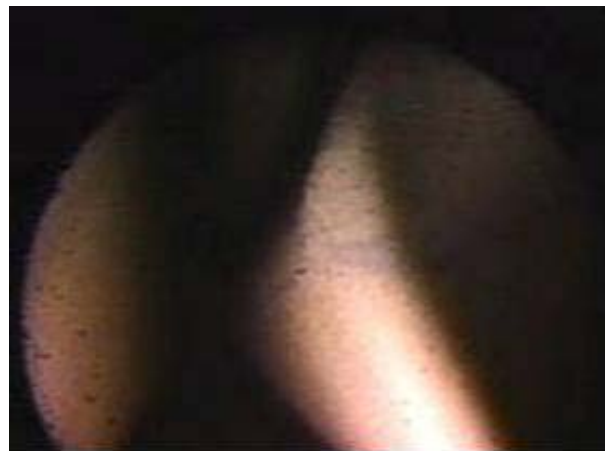
W/C側

2010年観察時燃料棒の膨らみ

今回の観察において、2010年に実施した結果と比較し、がれきの有無の違いはあったが、燃料棒の膨らみに変化はなく、新たなクラックの異常も認められなかった。また、外観観察においても上部タイプレートや燃料棒に有意な変形は見られず、大きな荷重がかかった形跡は見られなかった。

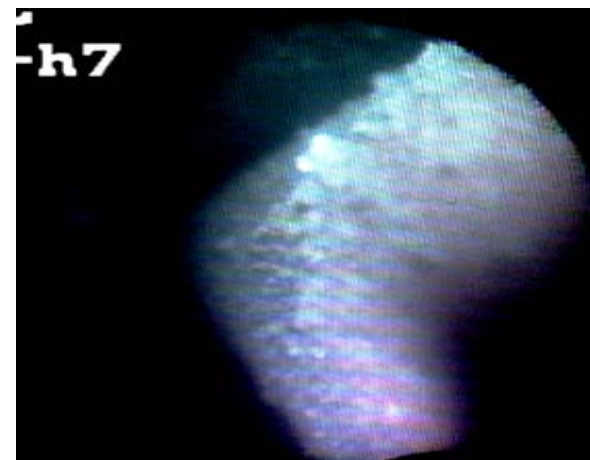
W/C側

2014年観察時燃料棒の膨らみ

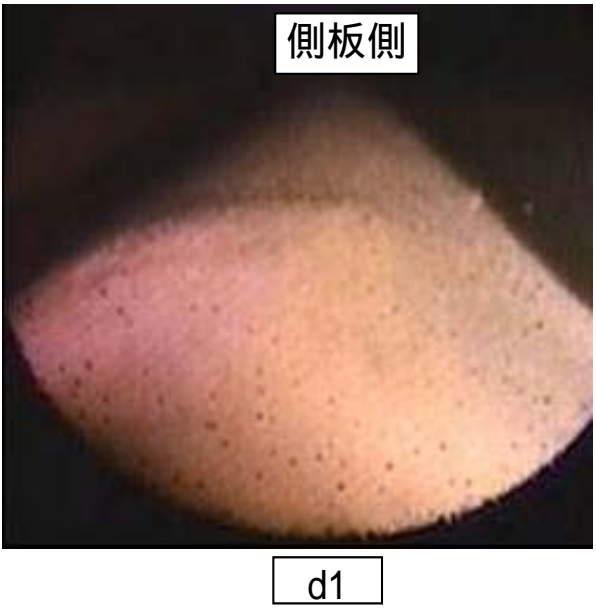
2010年観察時 d1燃料要素の膨み

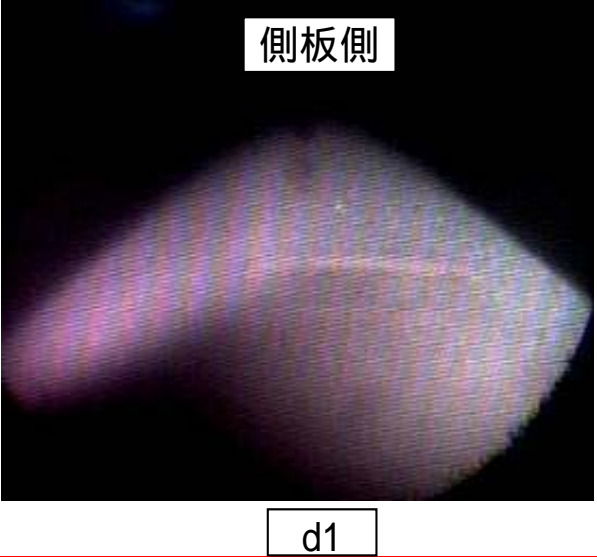
2014年観察時 d1燃料要素の膨み
