H4タンクエリア内周堰からの堰内雨水漏えい 及び外周堰の雨水水位低下について

2015年3月26日
東京電力株式会社

1. H4タンクエリア内周堰からの堰内雨水漏えいの原因と対策について

2. H4タンクエリア外周堰の雨水水位低下 の原因と対策について

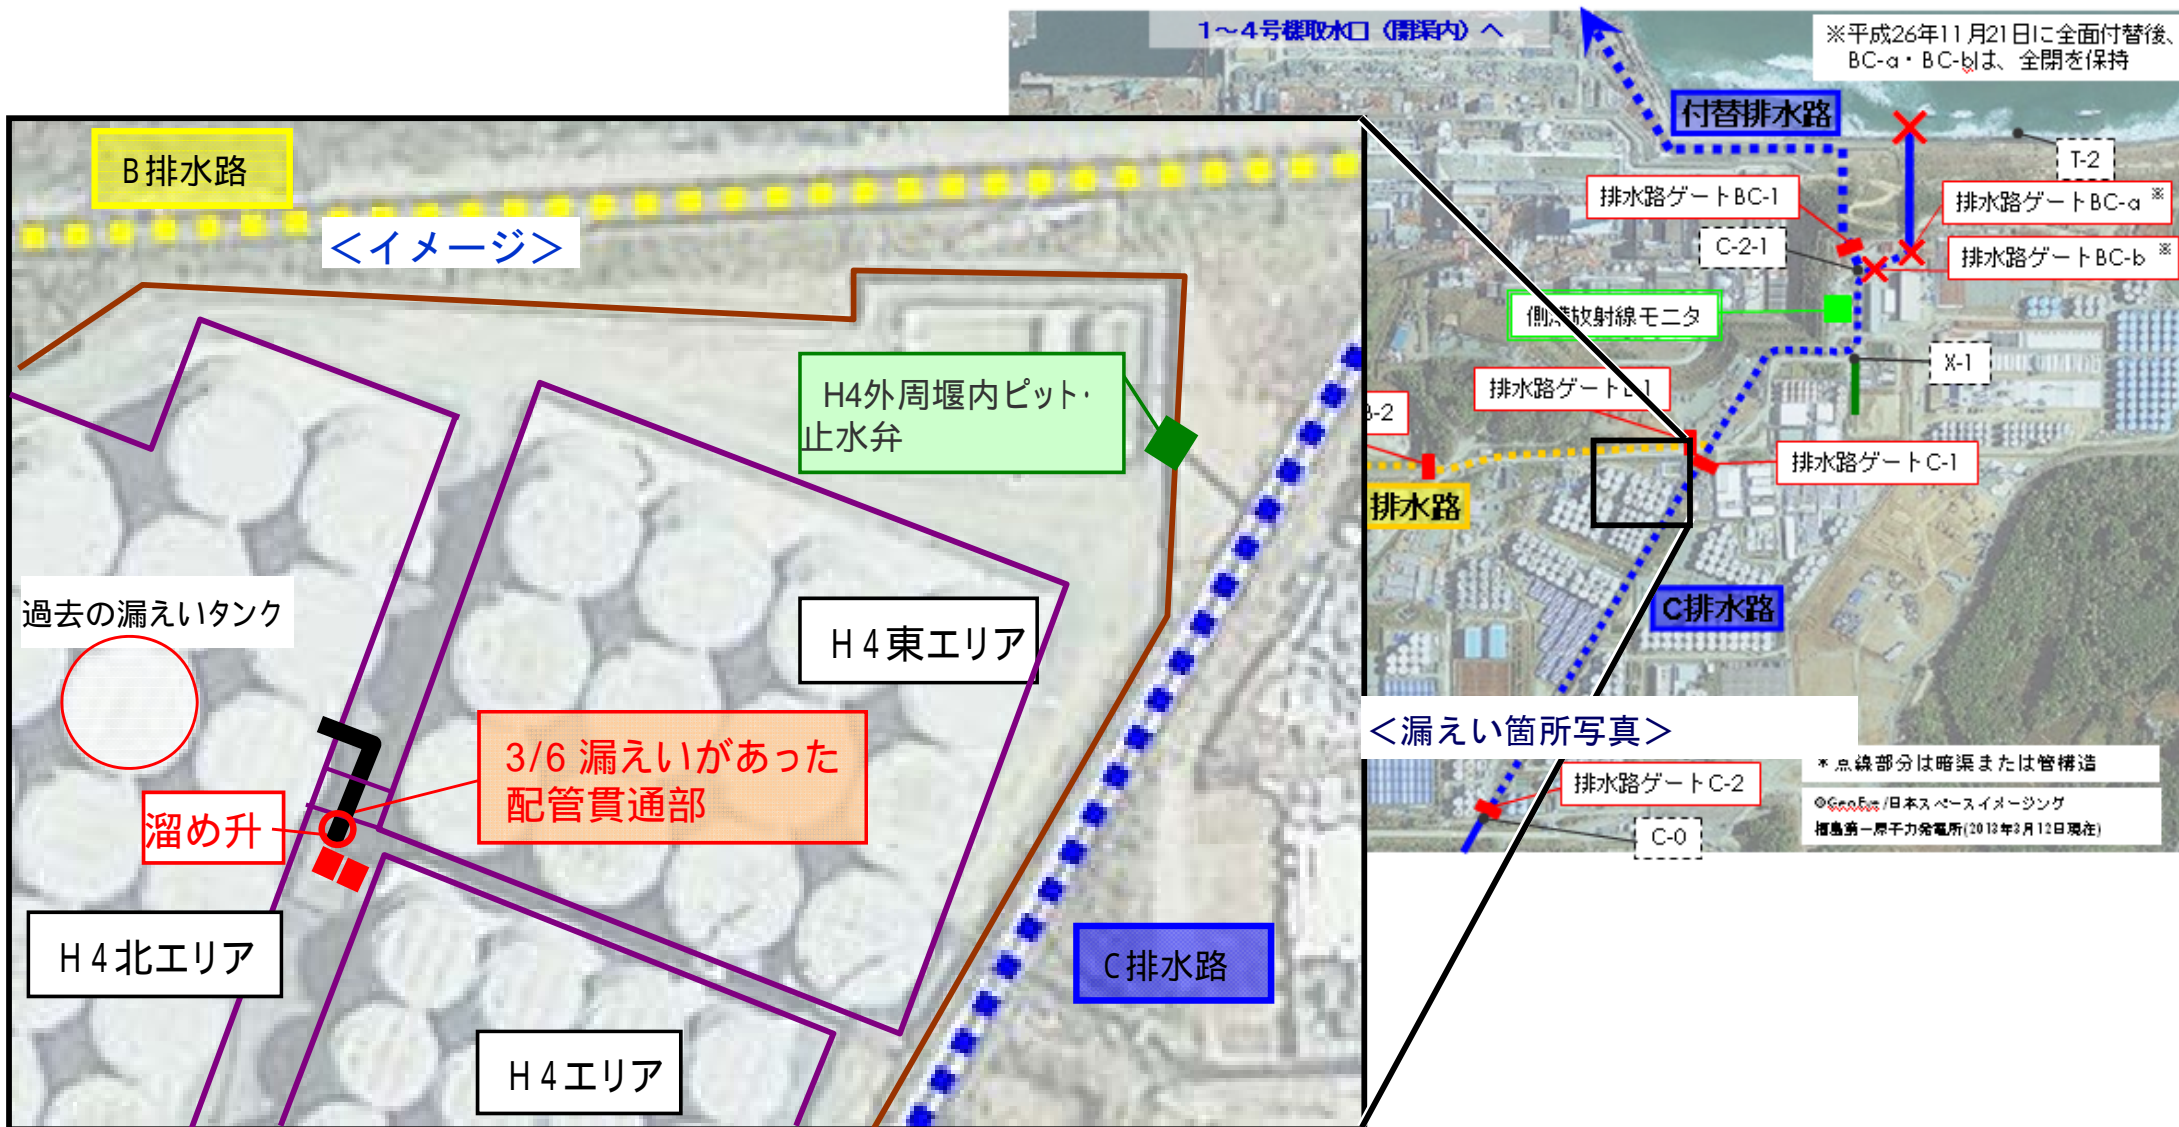
【参考】現場状況

- 3月6日午前9時頃、H4東エリア内周堰（北西部）の配管貫通部から堰内の溜まり水がにじんでいることを当社社員が確認。
- にじみ箇所の調査のため、配管保温材を取り外したところ、配管貫通部からのにじみが鉛筆芯1本程度の量に増加。
- パワープロベスターによる内周堰内水を回収するとともに、コーキング剤による止水処置を実施し、10時18分頃、漏えいが停止したことを確認。

- 漏えい量 : 最大約25 L
- 漏えい水 : H4東内周堰内に溜まった雨水
- 漏えい範囲 : 隣接する溜め升（内空約50cm×内空約50cm×水深約10cm）まで
 - ※ 漏えい水は上記エリアに留まっており、海洋への流出はない（更に漏えい発生時には外周堰止水弁も閉としていた）
- 漏えい水の分析結果（平成27年3月5日 採取・分析）

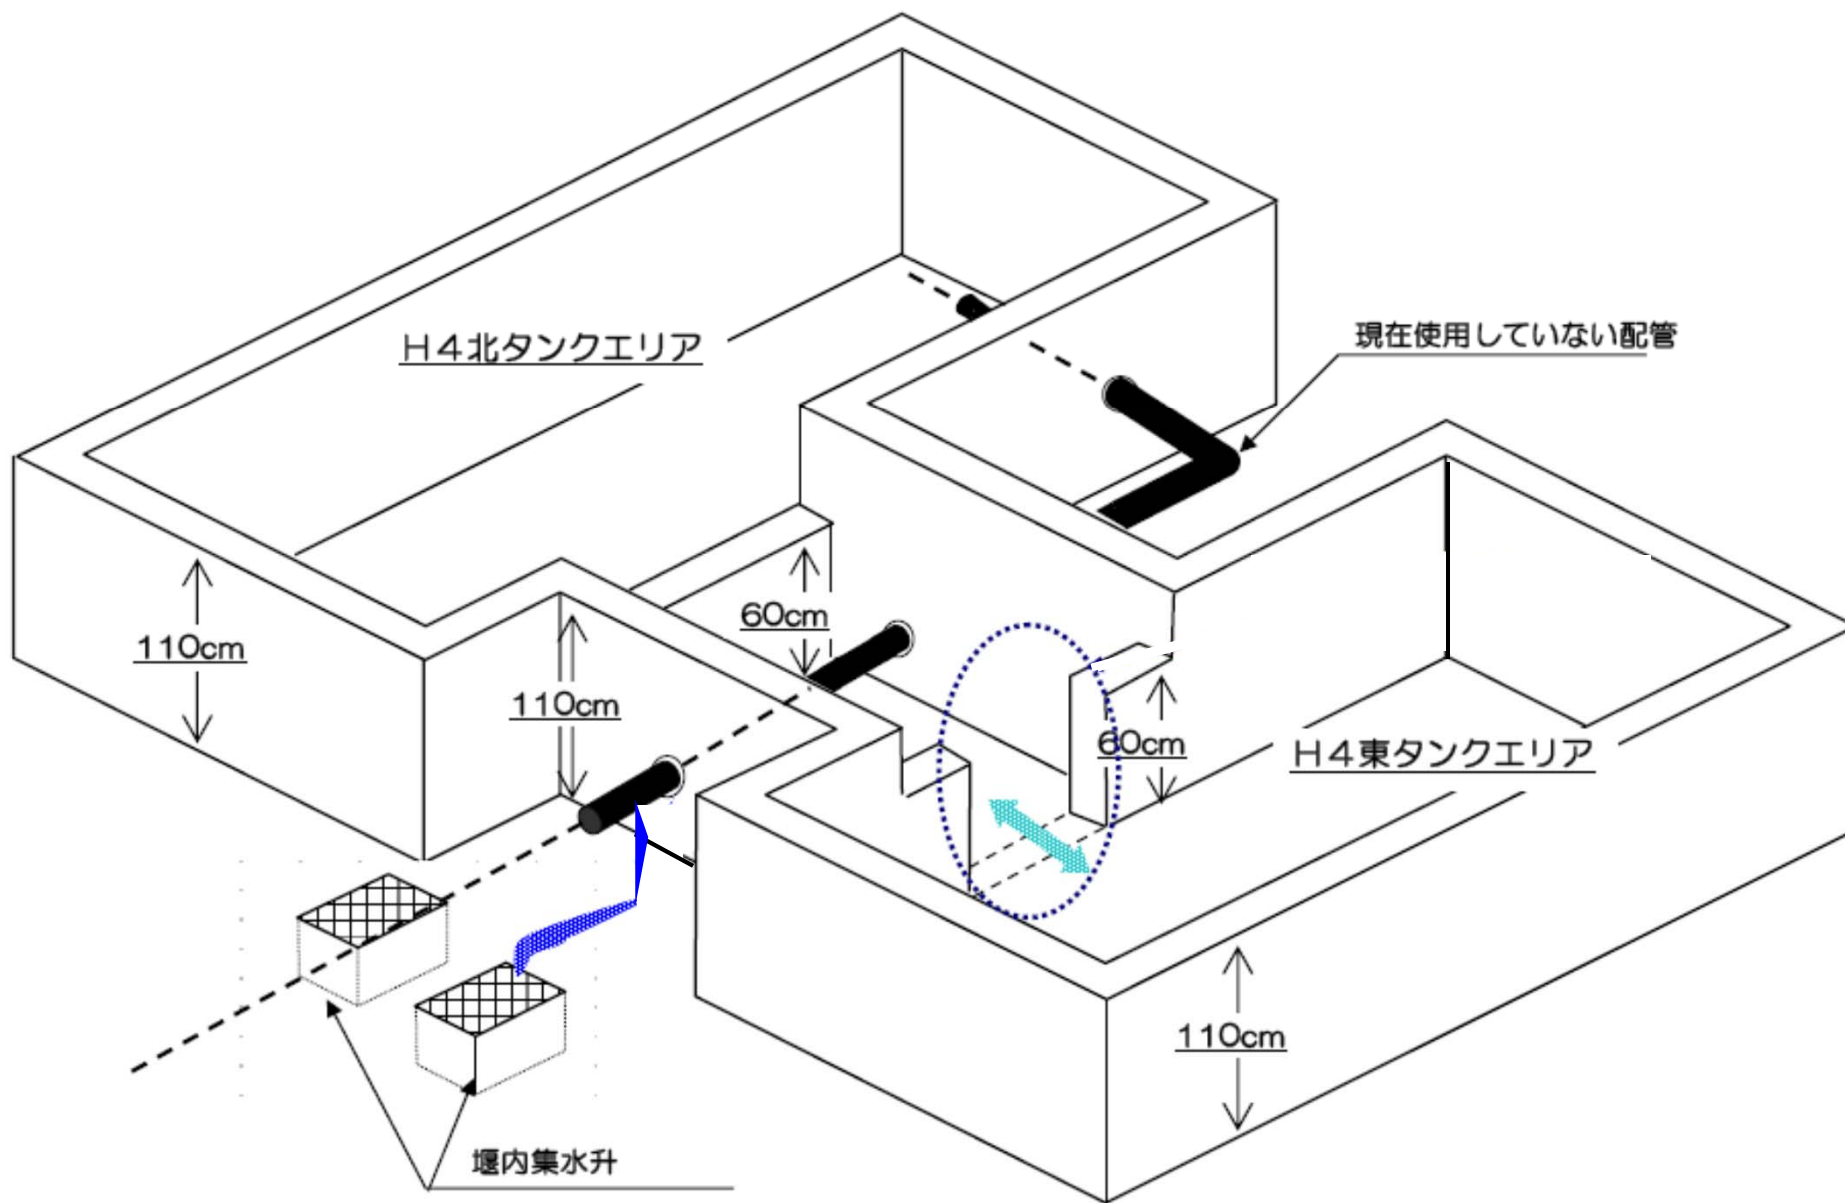
【参考】配管貫通部

- H4堰内を貫通している配管は、下部半面に鉄板が巻き付いた構造となっていたため、配管と鉄板の間に堰内水がしみこみ、その隙間を通過して漏えいが発生したと考えられる。
 - 堰内水が隙間を通過して漏えいにまで至った原因としては、3月5日に実施したH6堰内雨水のH4東堰内への移送業務において、移送完了後の停止確認が不十分であったため、サイフォン効果によりH6堰内雨水の移送が継続されてしまい、H4東堰内の水位が通常運用値を超える27cmまで上昇したためと考えられる。
- ※ なお、H4東の汚染水タンク水位について確認を行い、水位の異常等がないことを確認している。

- 堰内雨水の移送設備に弁を設置し、移送業務の終了にあたっては、サイフォン効果により移送が継続されていないことを確認する。(3/11 弁 設置済)
- 配管下部に鉄板が巻き付けた構造の配管が堰を通過する構造が確認された場合は、鉄板の貫通部両端を切断し、止水を再施工する。(現時点で類似箇所は確認されていない。継続して調査を実施中)

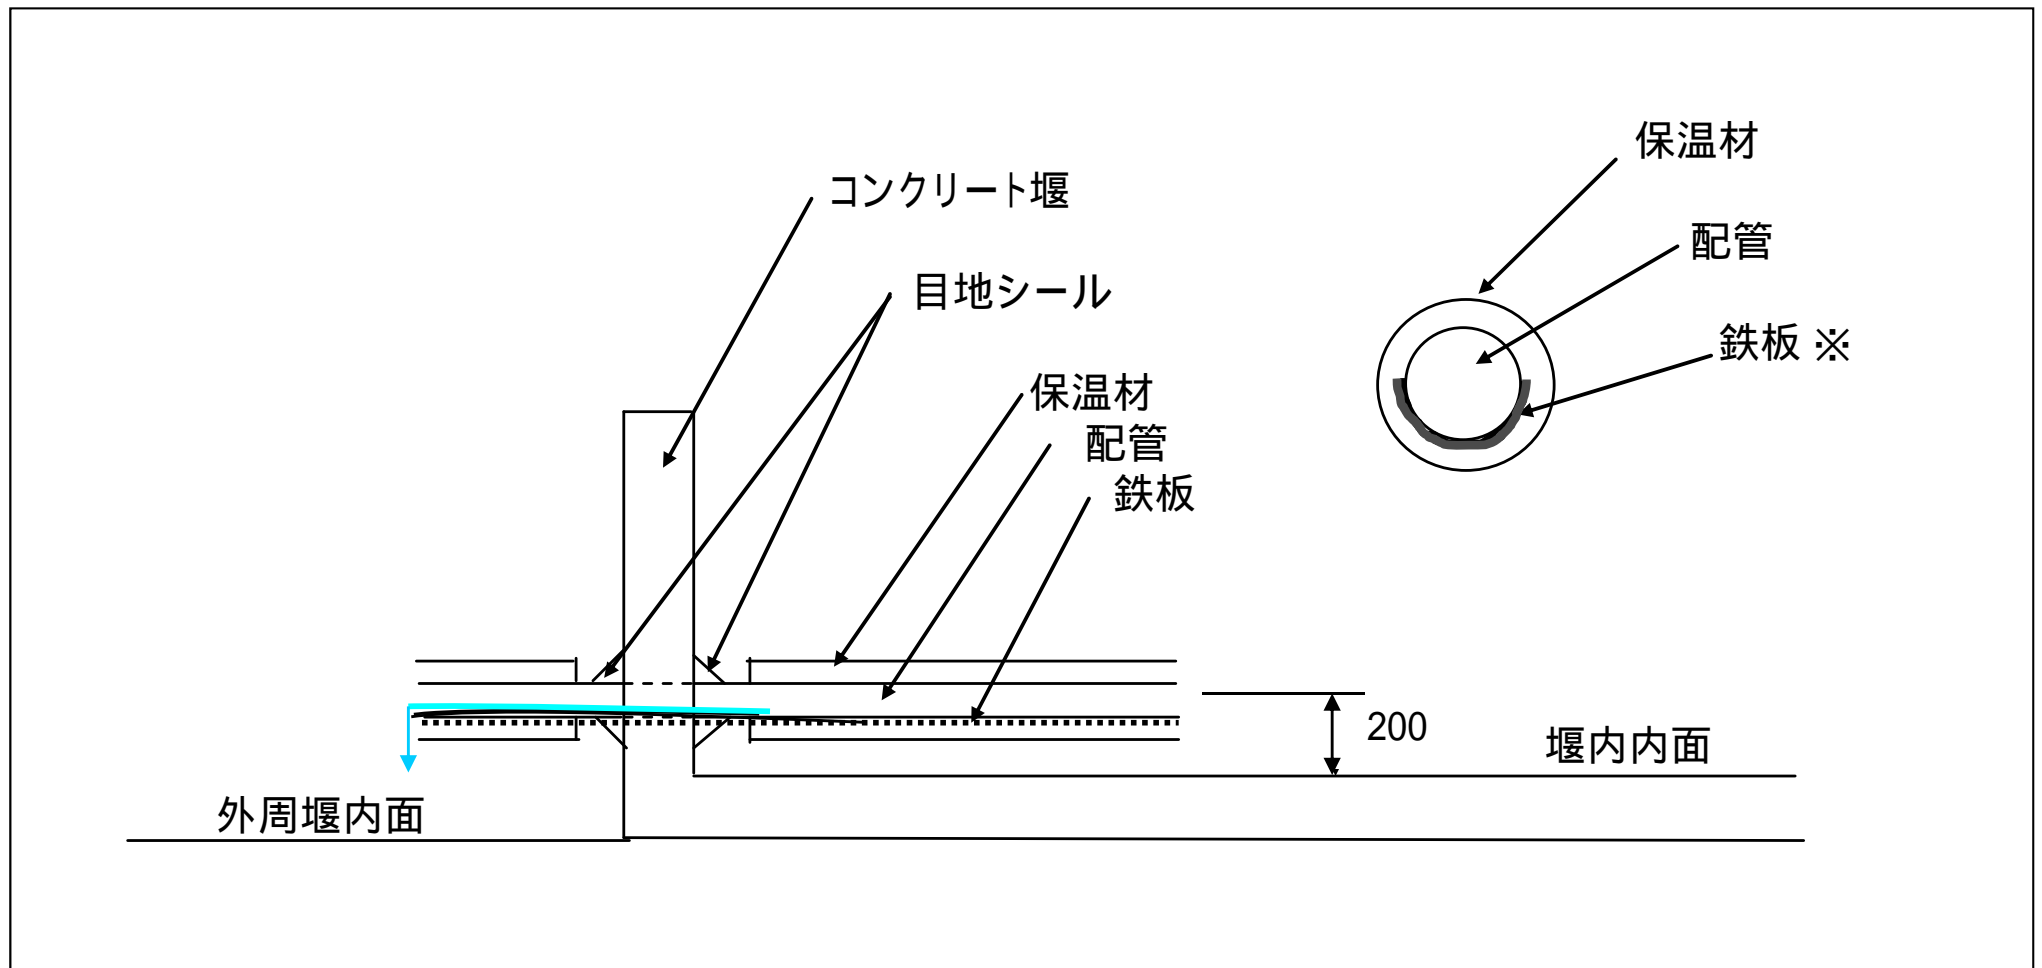
【参考】 堰内貫通部の処理状況について

※ 鉄板は、昔汚染水移送をホースで実施していた頃、草（チガヤ）によるホース損傷・漏えい対策として施工していたもの。PE管化により不要となったが、名残で鉄板を設置しているところがあった。

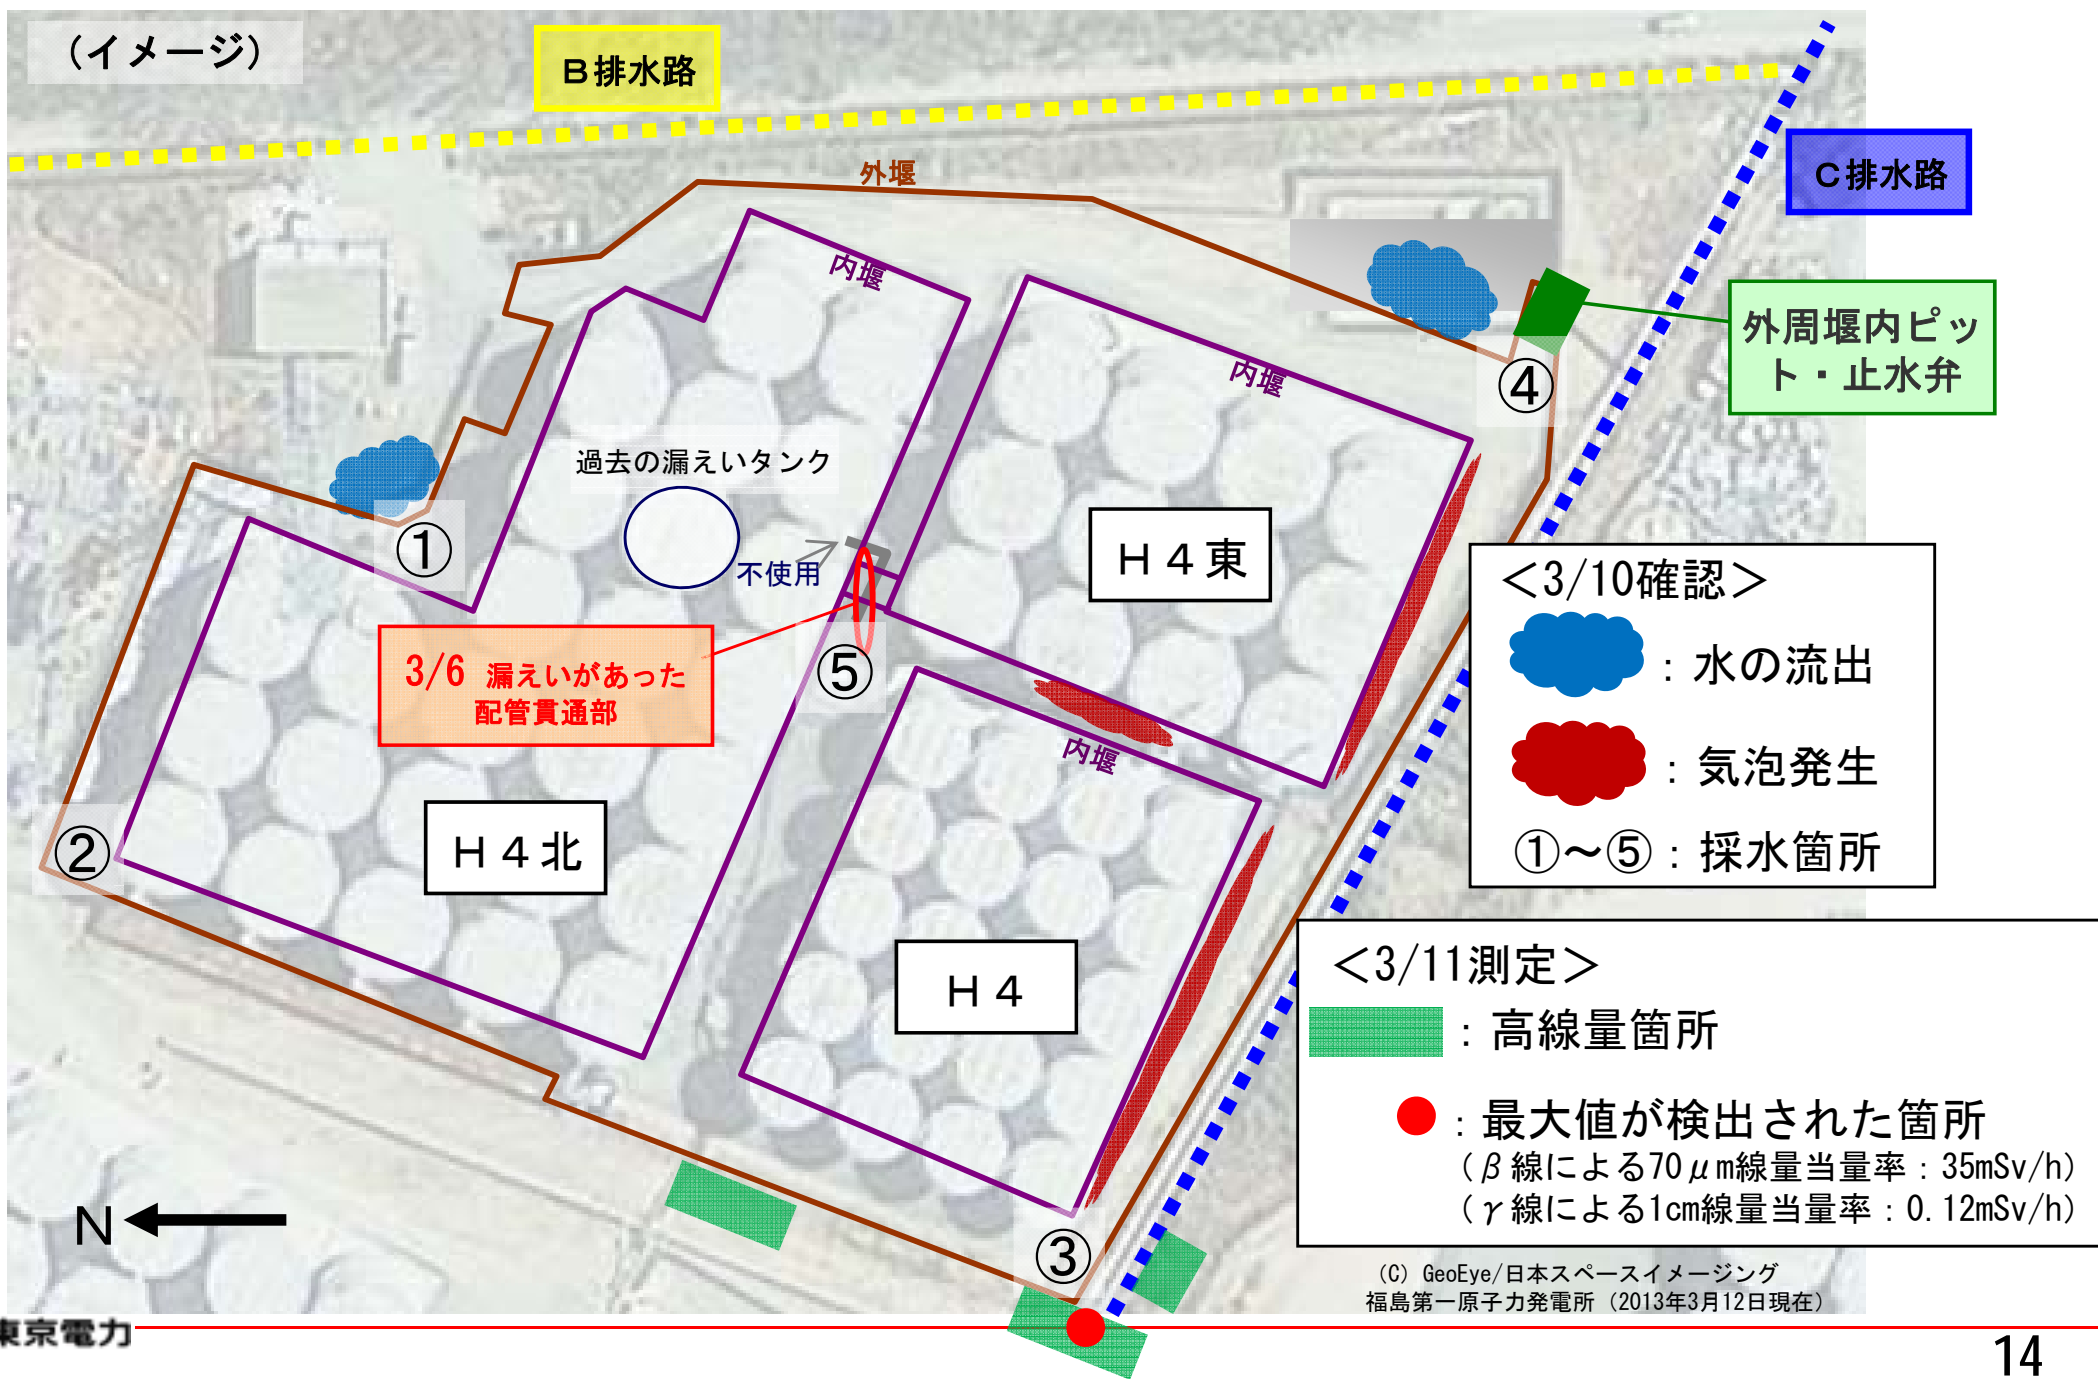
1. 概要 (参考：現場状況)

- 平成27年3月9日22時30分頃、H4エリア外周堰内水位が降雨により約15cmとなっていることを確認。
- 現場にて水位を確認したところ、3月10日6時24分頃、水位が約10cmに低下していることを確認。
- 周辺の状況を確認した結果、H4東エリアおよびH4北エリアの東側外周堰から水が流出していること、また、内周堰と外周堰の間に設置されている側溝と基礎部の継ぎ目から気泡が出ていることを確認。
- 3月10日10時25分頃から外周堰内の溜まり水を水中ポンプや吸引車にてH4北内周堰内に移送を開始し、14時52分頃に溜まり水がなくなったことから水移送を終了。水の流出および気泡の発生が止まったことを確認

採水場所(採水時間)	①(9:10)	②(9:15)	③(9:20)	④(9:25)	⑤(9:30)
全ベータ[Bq/L]	1,900	1,500	8,300	150	370
セシウム134[Bq/L]	ND(11)	ND(10)	ND(12)	ND(10)	ND(11)
セシウム137[Bq/L]	18	ND(17)	ND(16)	ND(16)	ND(17)

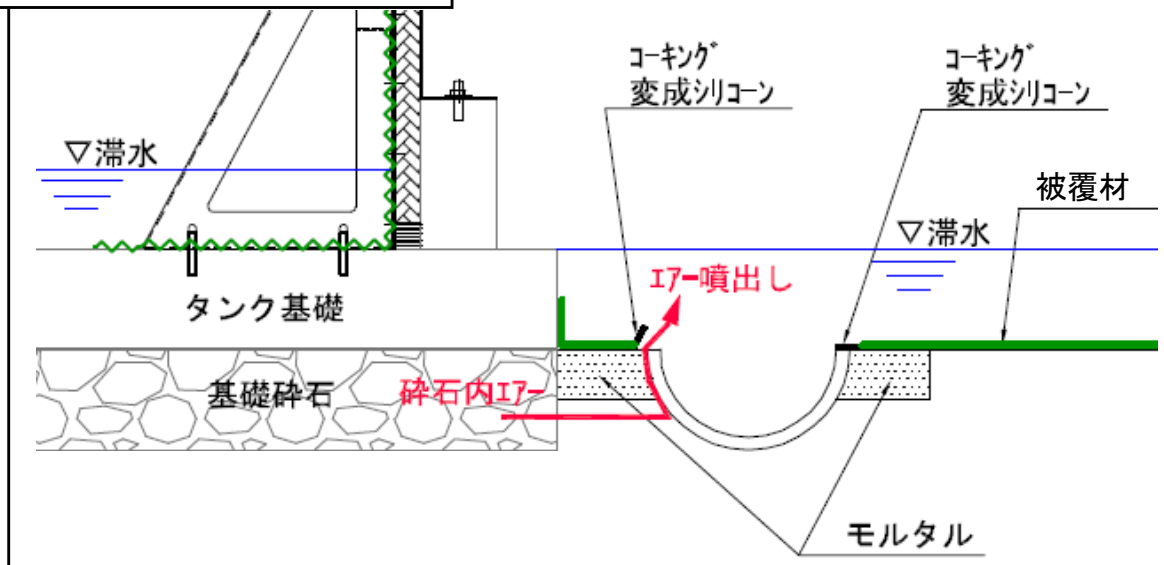
気泡発生の想定原因

- H 4 北の東側の土堰堤からの漏えい箇所では、土堰堤の被覆材の一部剥がれが認められた。
- H 4 の南側の側溝脇等においては、側溝と周辺のモルタルとの間等に隙間が生じており、その隙間から地中に浸透していると想定される。
- なお、側溝脇等からの気泡発生については、隙間からタンク基礎下の碎石等に溜まっている空気が出てきたものと推察される。

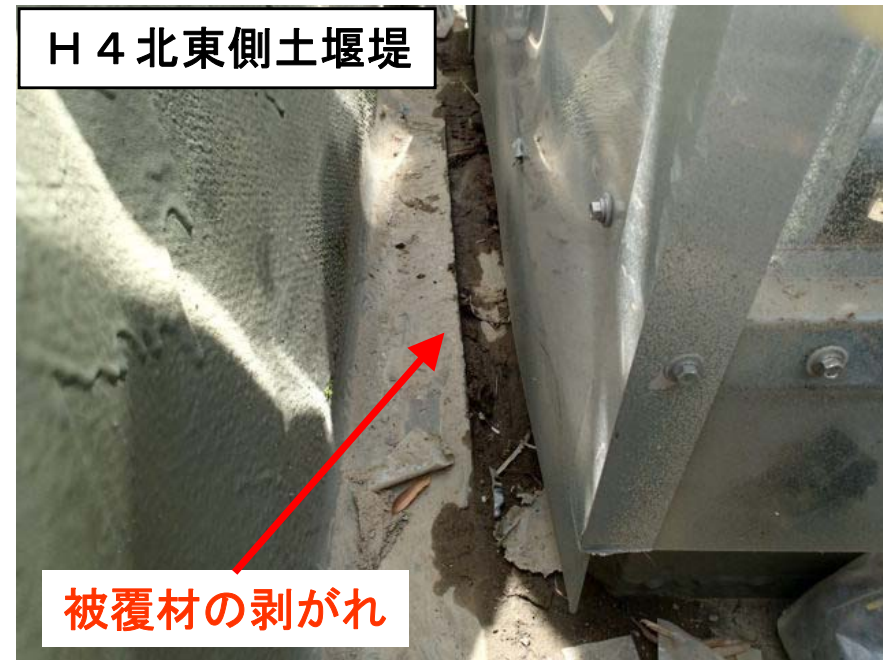
H 4 北東側土堰堤

被覆材の剥がれ

- 被覆の剥がれ、側溝隙間等の雨水の漏えい・浸透の原因となりうる箇所を調査し、補修予定。なお、3/10に確認された不具合箇所の補修は実施済み（3/14～3/17）。
- 今回の事象を受けて、H4以外のエリアについても点検・補修を実施予定。

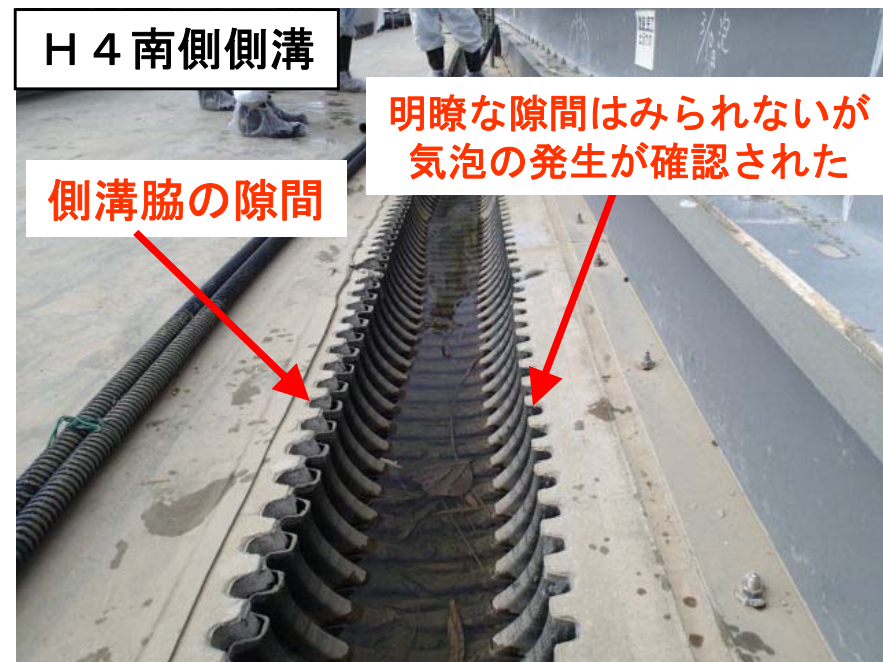
H 4 南側側溝

明瞭な隙間はみられないが気泡の発生が確認された

側溝脇の隙間

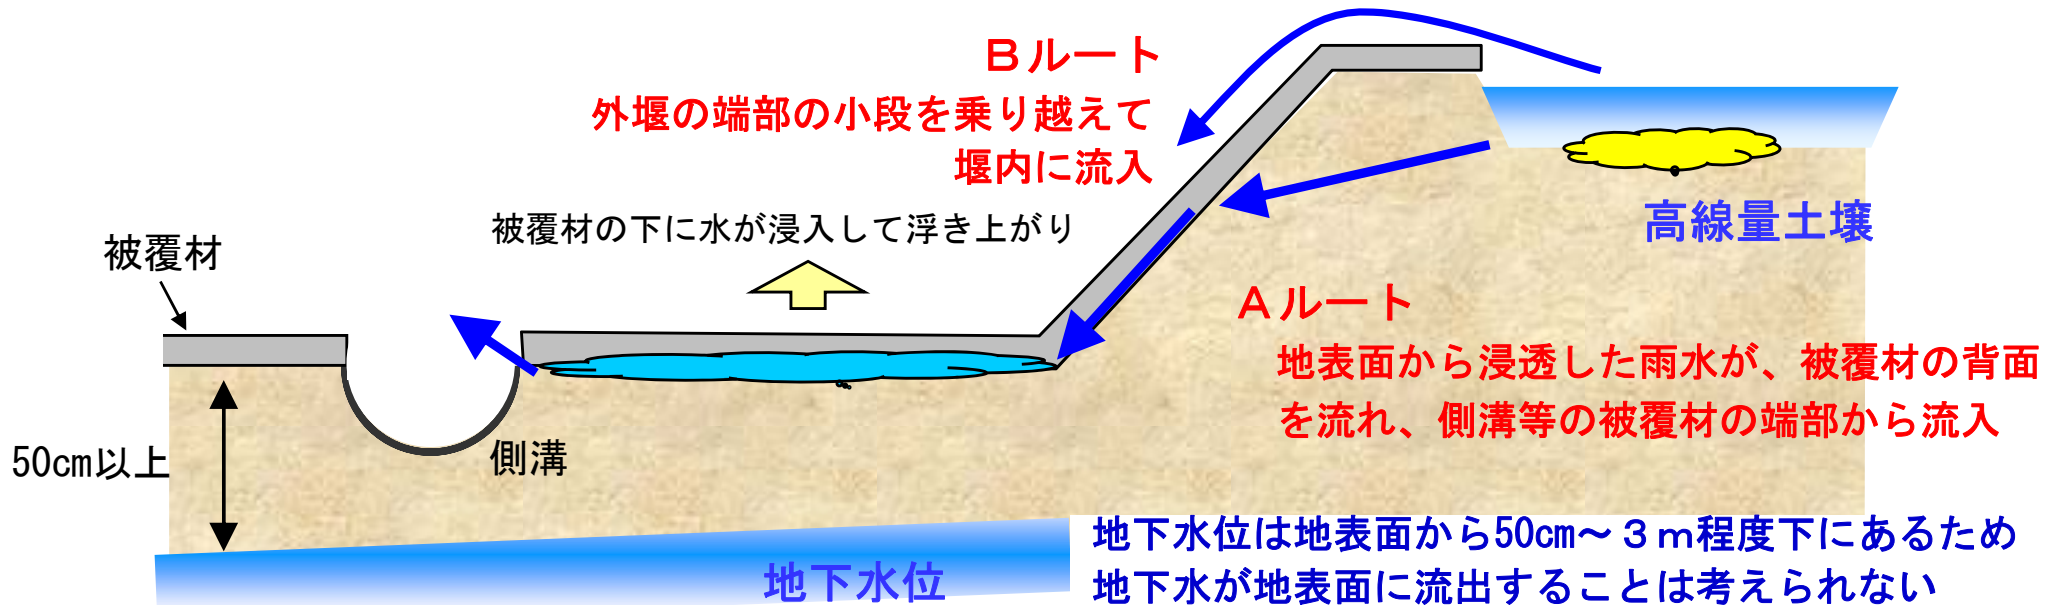
箇所③の全β放射能（8,300Bq/L）が高い理由

- H4エリア外周堰の西側高台において、高線量の土壌が2箇所に分布することを確認。当該箇所は、平成24年3月に濃縮水移送配管からの漏えいが発生した箇所である。
- 降雨時に汚染土壌に接した雨水が、以下のルートで堰内に流入して堰内水の汚染を発生した可能性が高い。なお、3月5日にH4外周堰内ピットで1,900Bq/Lが確認された原因も、前日の降雨の関係から同様と考えられる。
 - A. 地表面から浸透した雨水が、外周堰内の被覆材の背面に流れ、側溝等の被覆端部から堰内に流入
 - B. 外周堰の端部の小段を乗り越えて、堰内に流入
- また、箇所①（1,900Bq/L）および箇所②（1,500Bq/L）も、それぞれ平成25年8月のH4タンク漏えい、平成24年3月の濃縮水移送配管漏えい時の汚染箇所である。

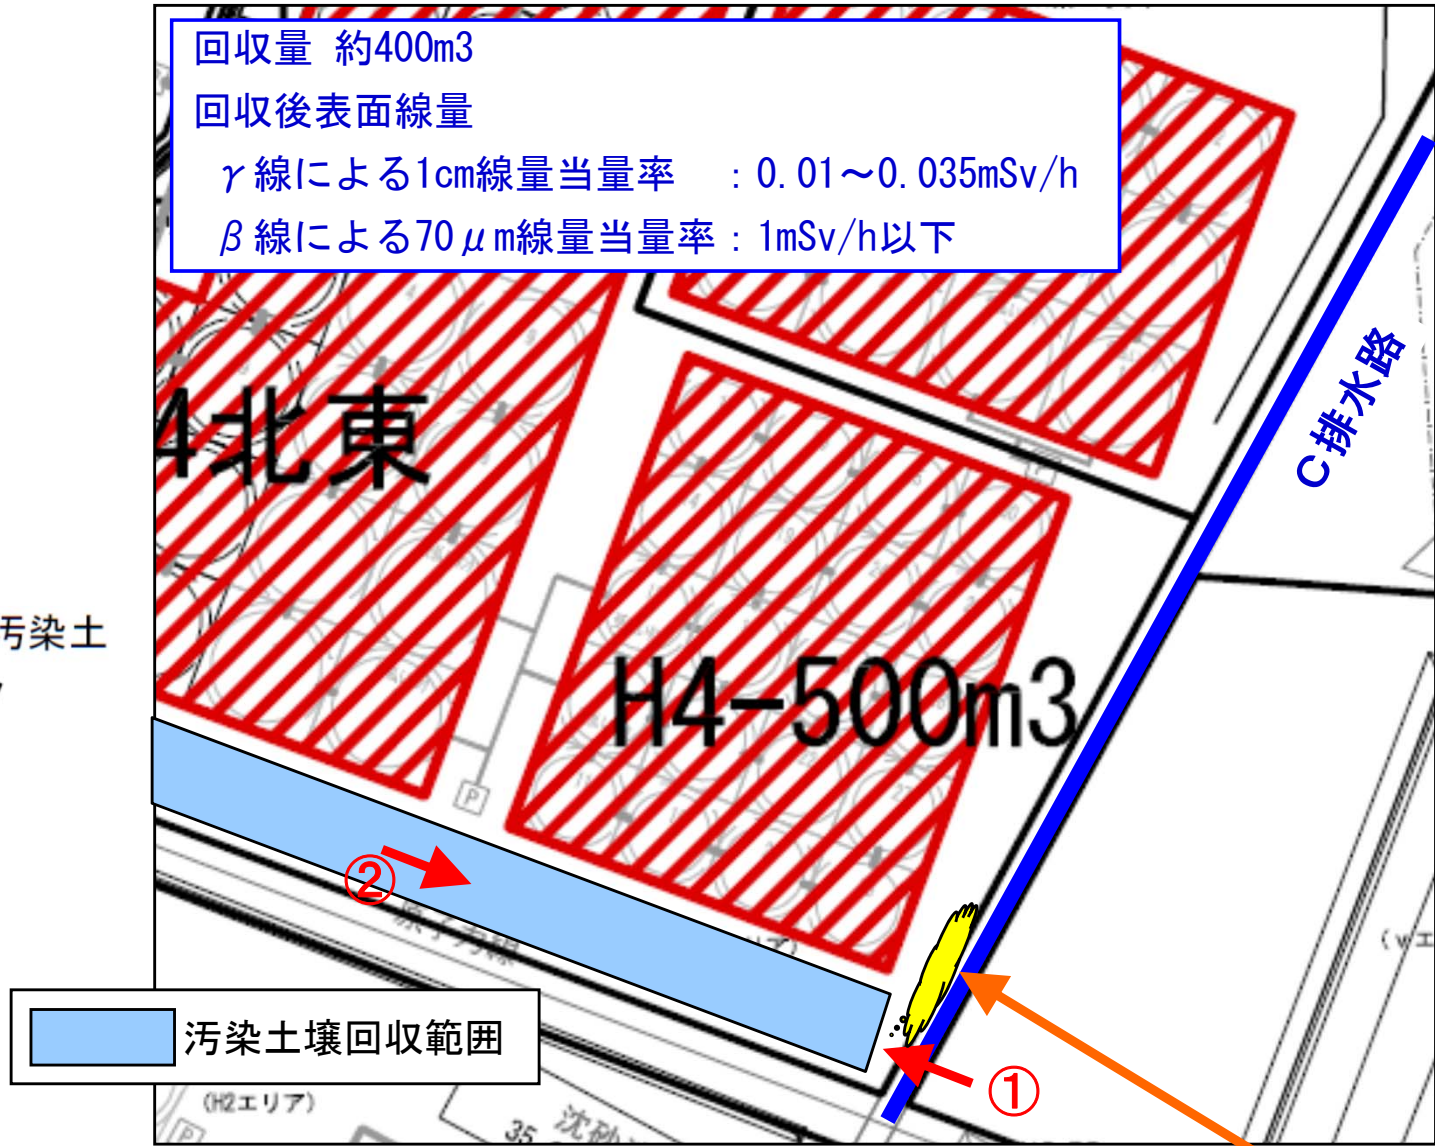
汚染土

当時排水路は開渠であり、排水路への影響を踏まえ、近傍の土壌を十分に回収できていなかった可能性

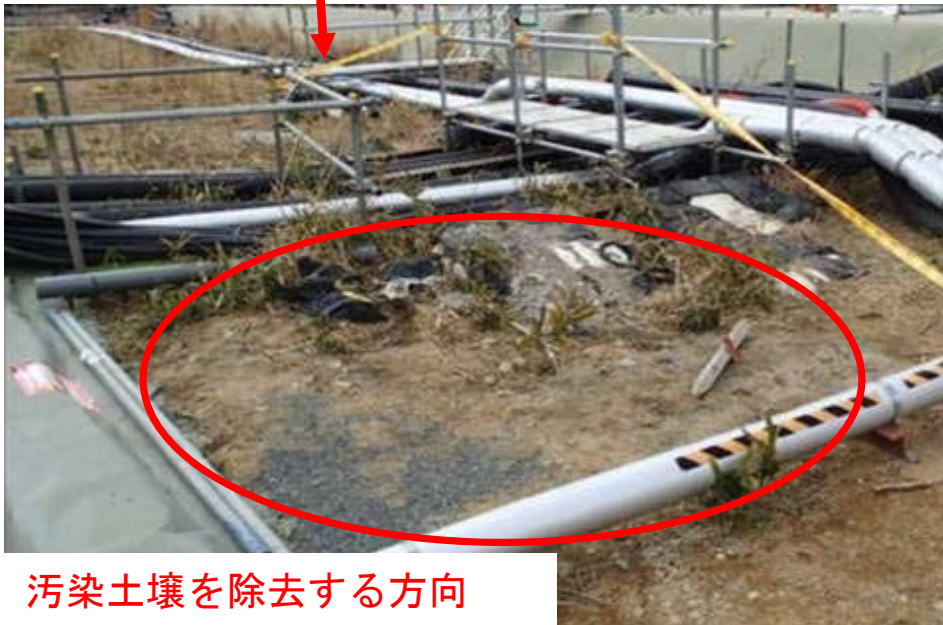
汚染土壌を除去する方向

- 汚染した土壌については、現場状況を踏まえて可能な限り回収するが、外周堰外の南西部はケーブル、配管の支障物等のために回収が難しく、全体的にはタンクリプレース時に実施。
- 南西部の高線量箇所は、周辺より低いため、雨水が溜まらないようにカバーを設置。

地表面付近の人力回収（すきとり）
フェーシングを行い、カバーを設置
