福島第一原子力発電所1/2号機排気筒 点検結果について

2015年10月29日
東京電力株式会社

1/2号機排気筒点検について

福島第一原子力発電所1/2号機排気筒については、2013年8月に実施した点検（初回点検）により、地上66m付近に斜材の破断事象が確認された。

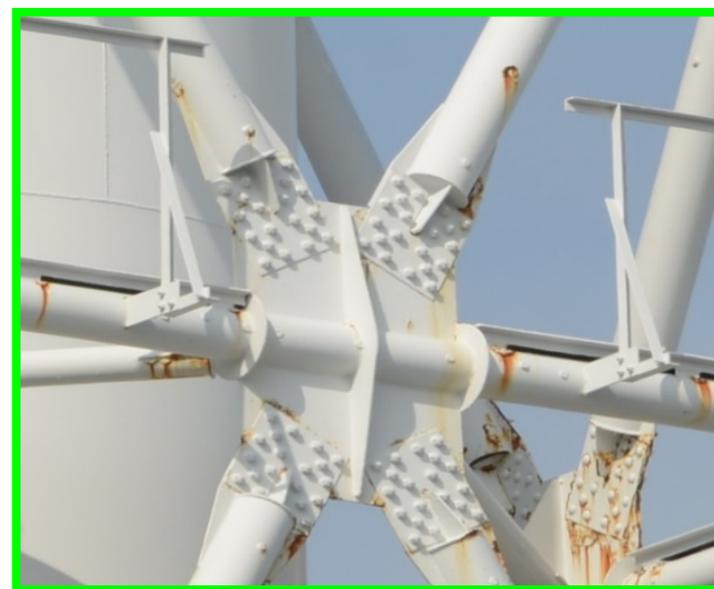
健全と判断した箇所の例（2015年9月）

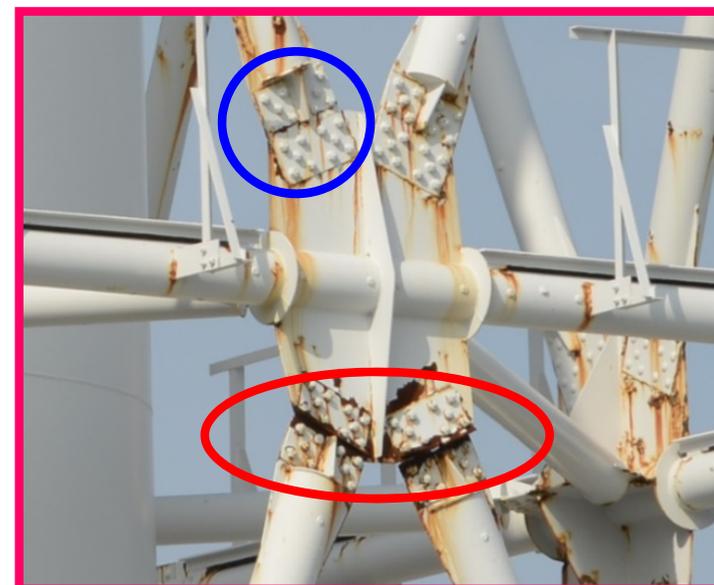
破断及び変形と判断した箇所の例（2015年9月）

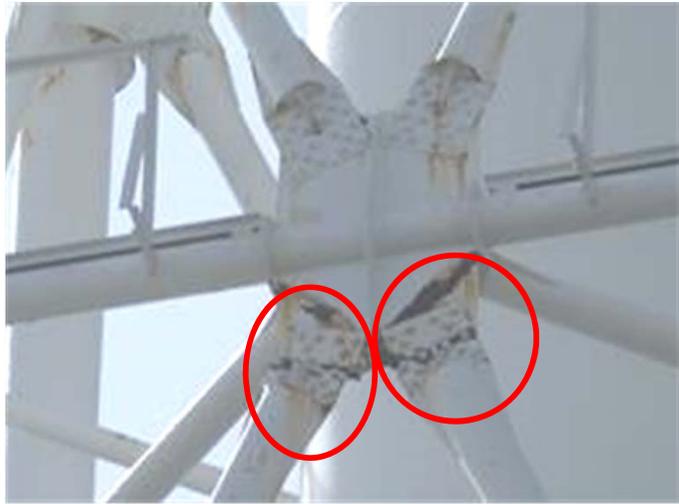
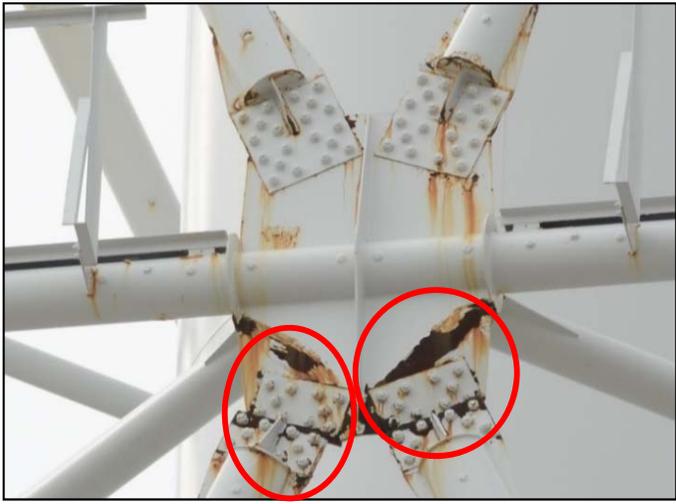
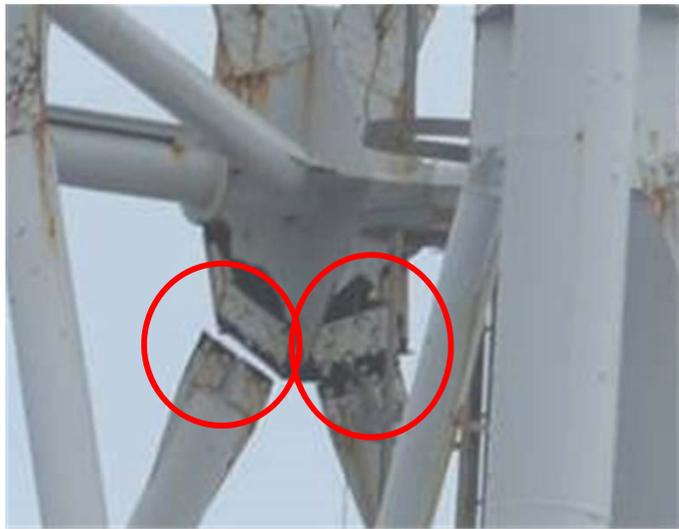
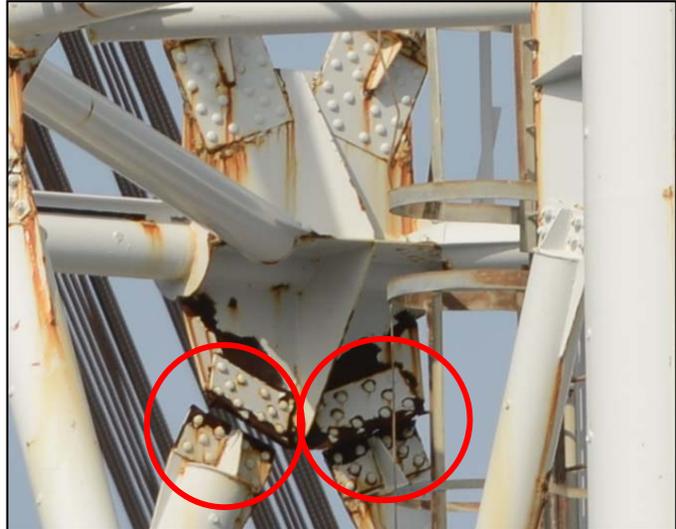
点検結果①北面（破断・変形箇所）

また、変形・破断箇所も有意な変化は確認されなかった。

○ 破断箇所：2箇所（北面：2箇所） いずれもGL+66m（O.P.+76m）付近の斜材接合部

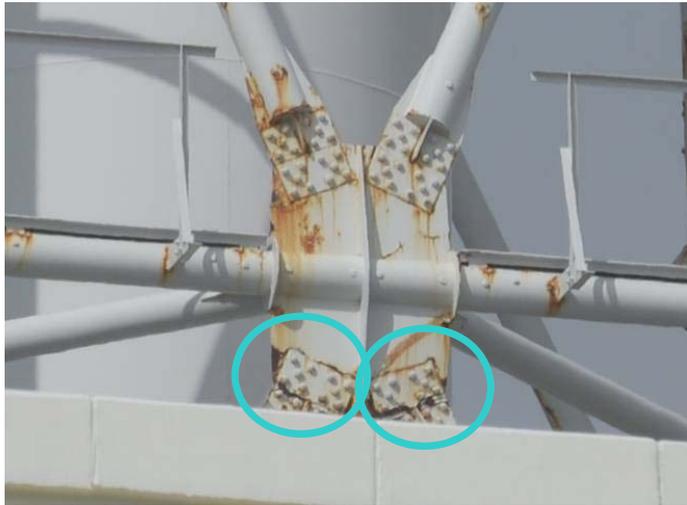
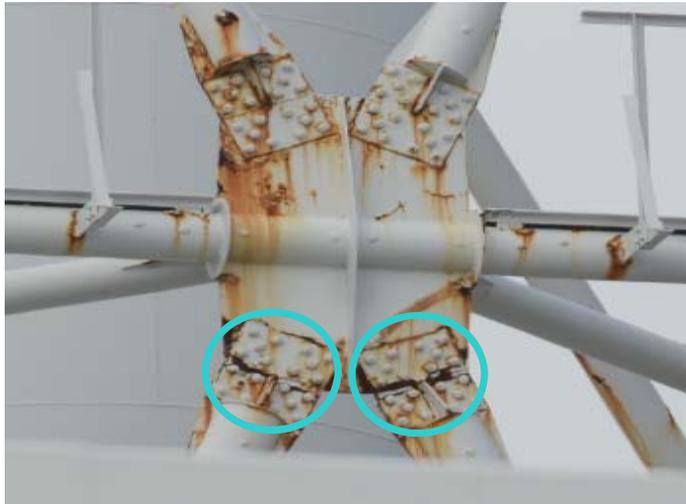
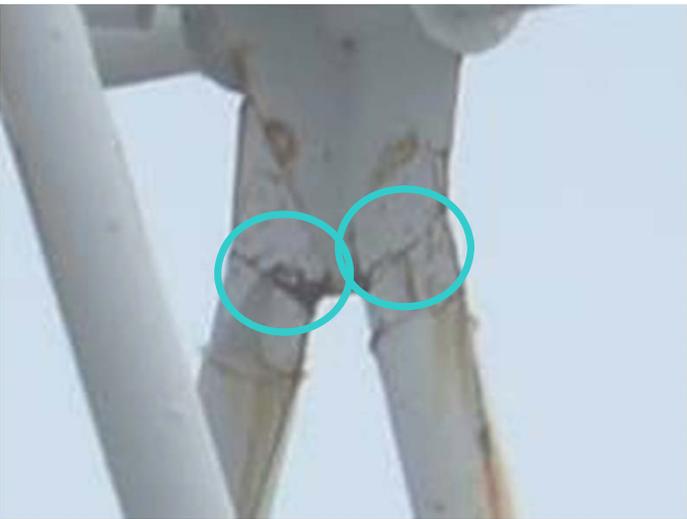
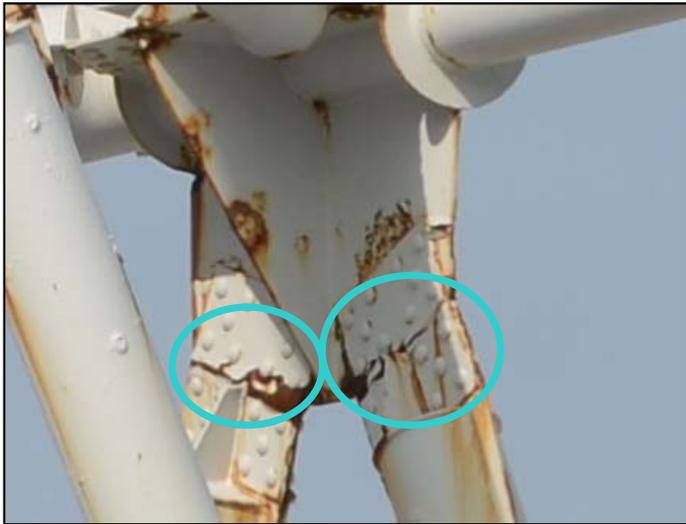
点検結果②東面（破断・変形箇所）

○ 変形箇所：2箇所（東面：2箇所） いずれもGL+66m（O.P.+76m）付近の斜材接合部

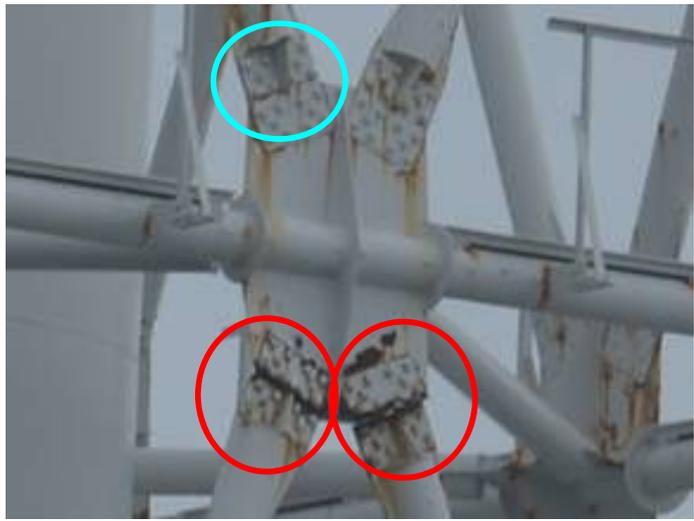
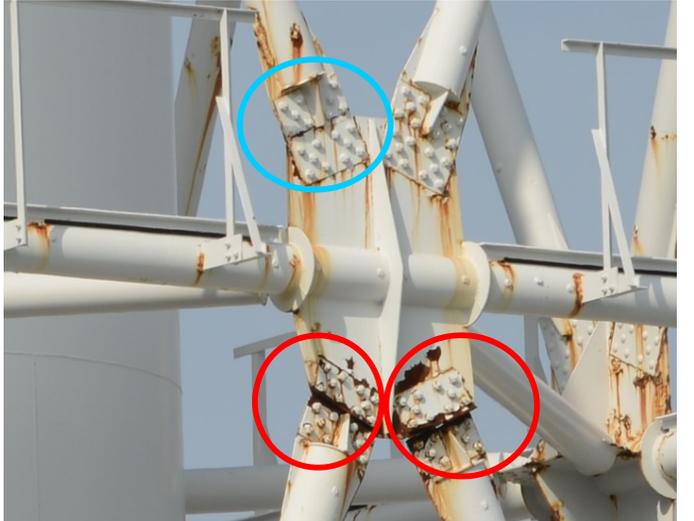
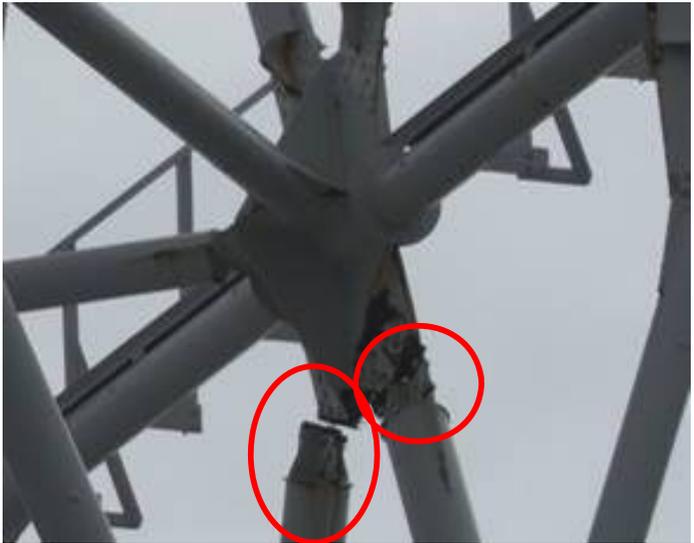
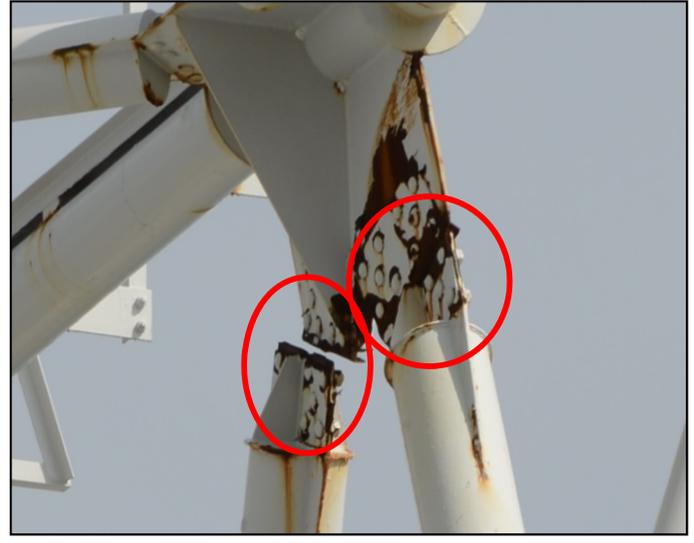
点検結果③南面（破断・変形箇所）

○ 破断箇所：2箇所（南面：2箇所）

○ 変形箇所：1箇所（南面：1箇所） いずれもGL+66m（O.P.+76m）付近の斜材接合部

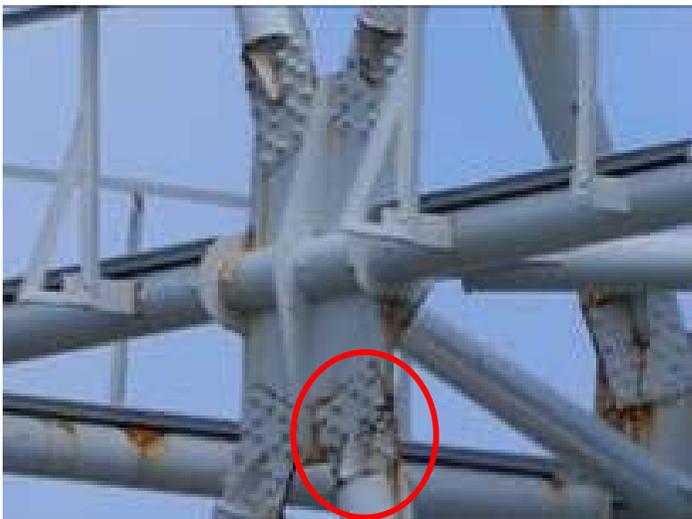
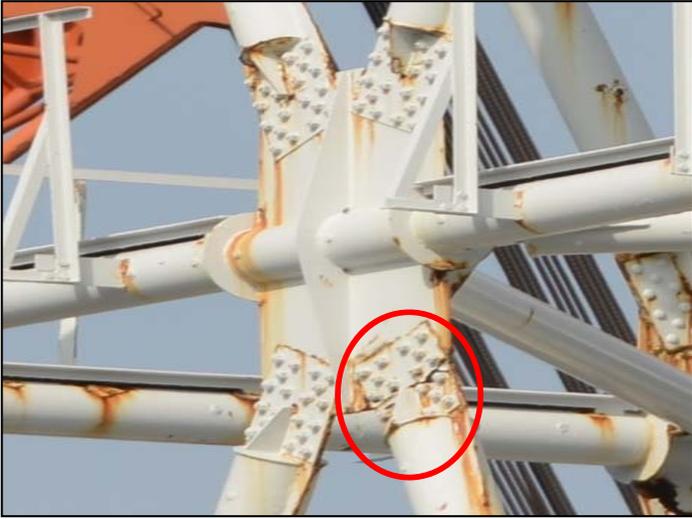
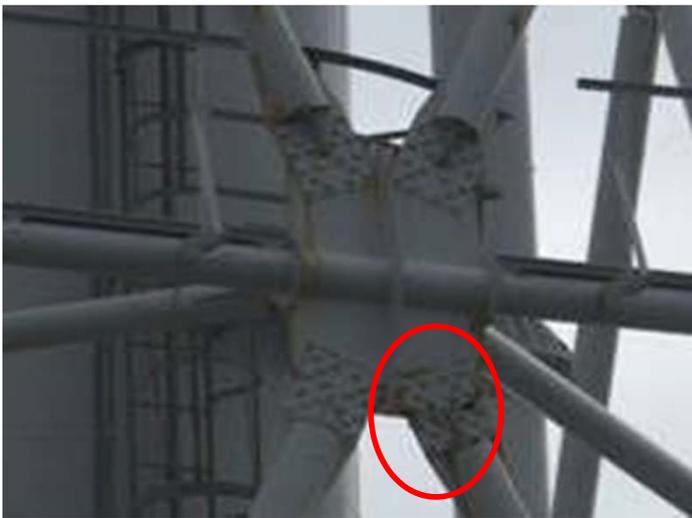
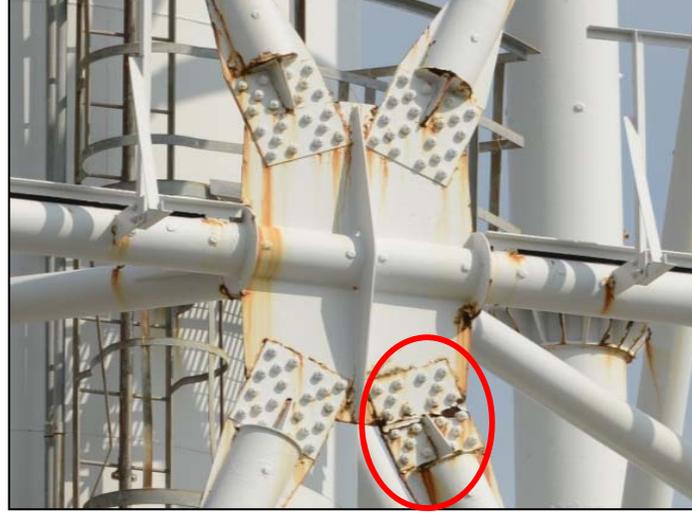
点検結果④西面（破断・変形箇所）

○破断箇所：1箇所（西面：1箇所） いずれもGL+66m（O.P.+76m）付近の斜材接合部

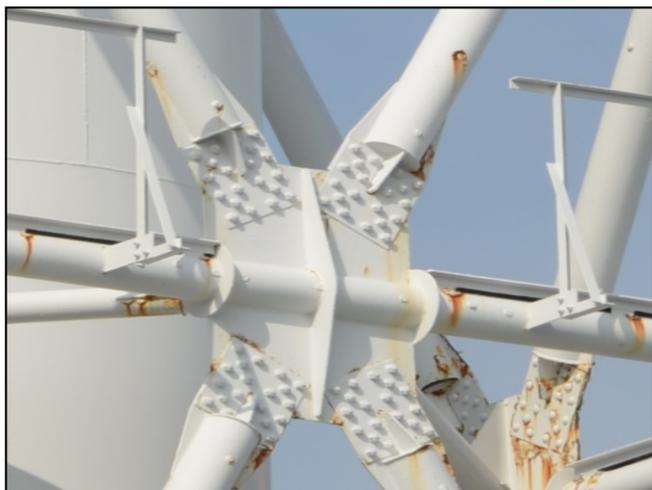
① 南側 (GL100m付近)
接合部

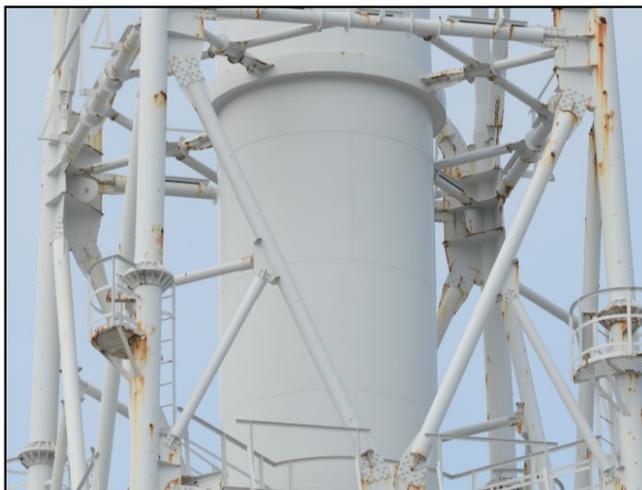
② 東側 (GL94~82m付近)
排気筒 筒身

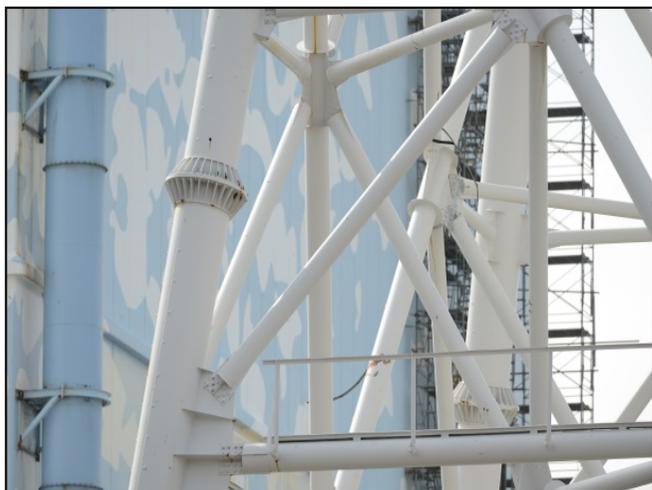
③ 北側 (GL19~30m付近)
主柱・斜材

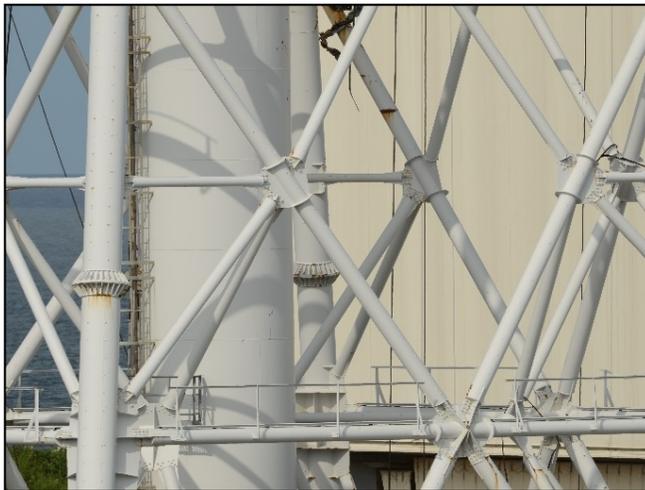
④ 東側 (GL19~30m付近)
排気筒 筒身

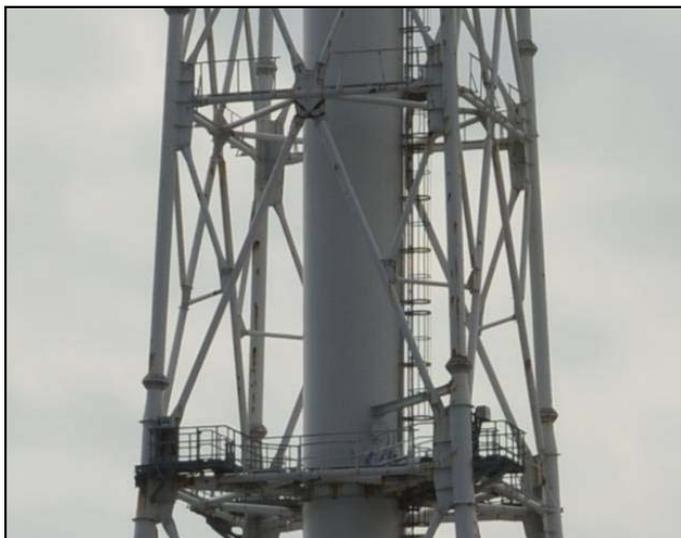
⑤ 北西側（GL55～66m付近）

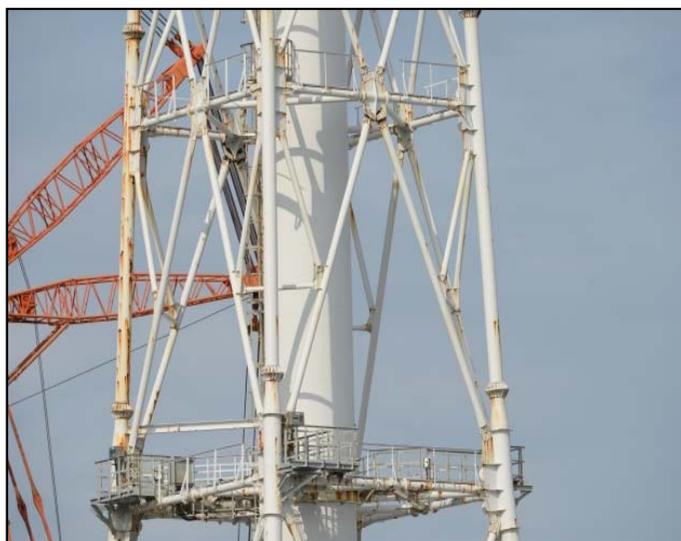
⑥ 南西側（GL55～66m付近）

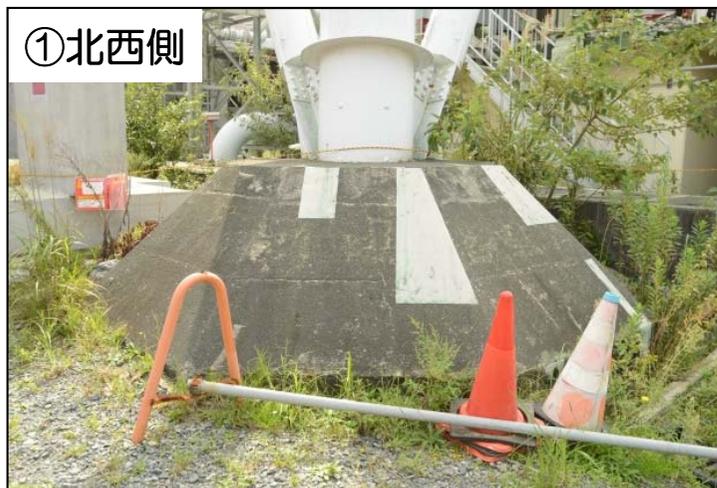
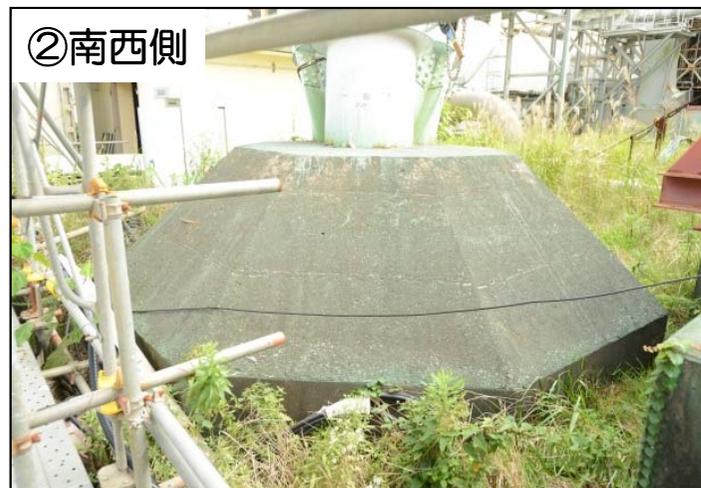
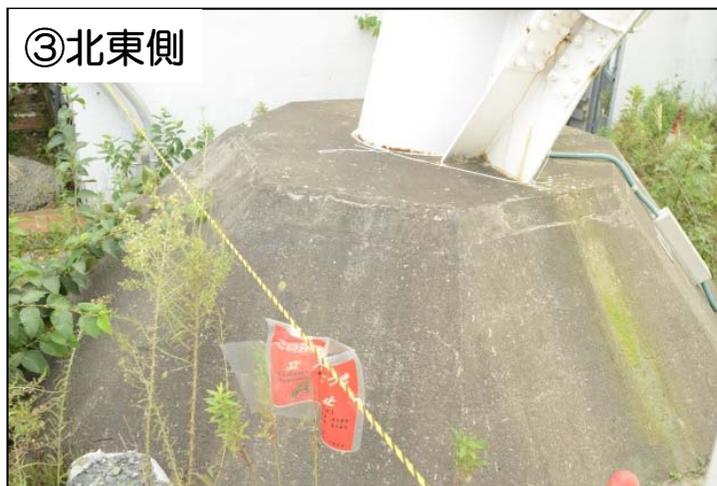
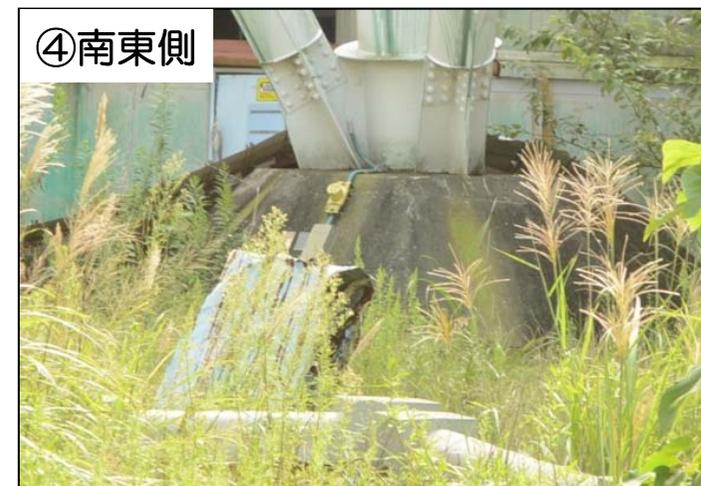
点検結果⑦ (柱脚部)

柱脚部については、鉄塔およびコンクリート基礎に異常は確認されていない。

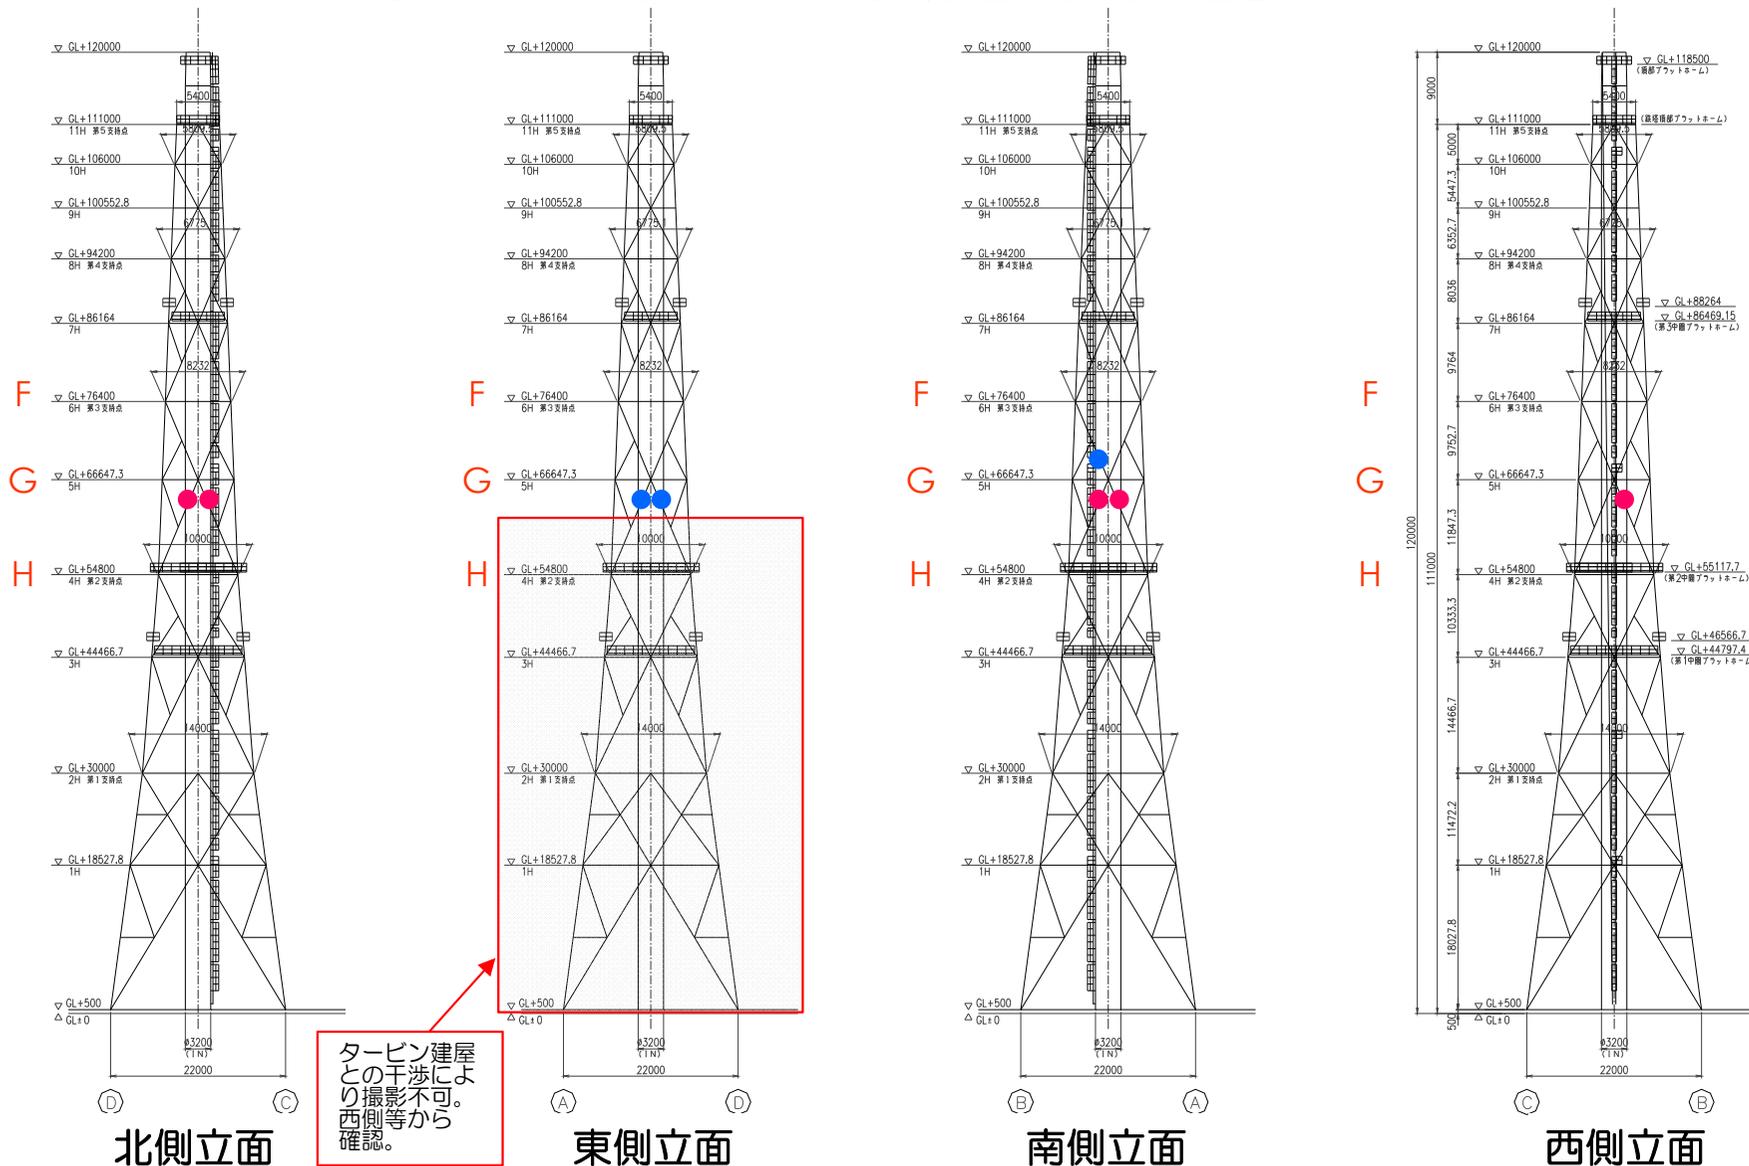
(参考) 2013年8月点検時破断箇所

- 破断箇所：5箇所（北面：2箇所 南面：2箇所 西面：1箇所）
- 変形箇所：3箇所（東面：2箇所 南面：1箇所）

いずれもGL+66m（O.P.+76m）付近の斜材接合部

- 検討の結果、「水素爆発」のみが弾性限に対する検定比1を上回った。
- 「地震」「風」に対して、当該斜材接合部に引張降伏や座屈が生じた可能性は低い。
- 鋼材が破断に至るには、破断耐力以上の引張力が作用するか、塑性ひずみが累積する必要があるが、「水素爆発」に対して、破断に至る応力や変形は生じなかった。

- 水素爆発による荷重は、地震、風に比べ、不確定性があるため、水素爆発のみで破断耐力を超過する応力が生じ、破断に至った可能性が考えられる。
- 水素爆発により、当該斜材接合部に引張降伏や座屈が生じ、その後の余震や風による繰返し外力を受け、破断に至った可能性も考えられる。

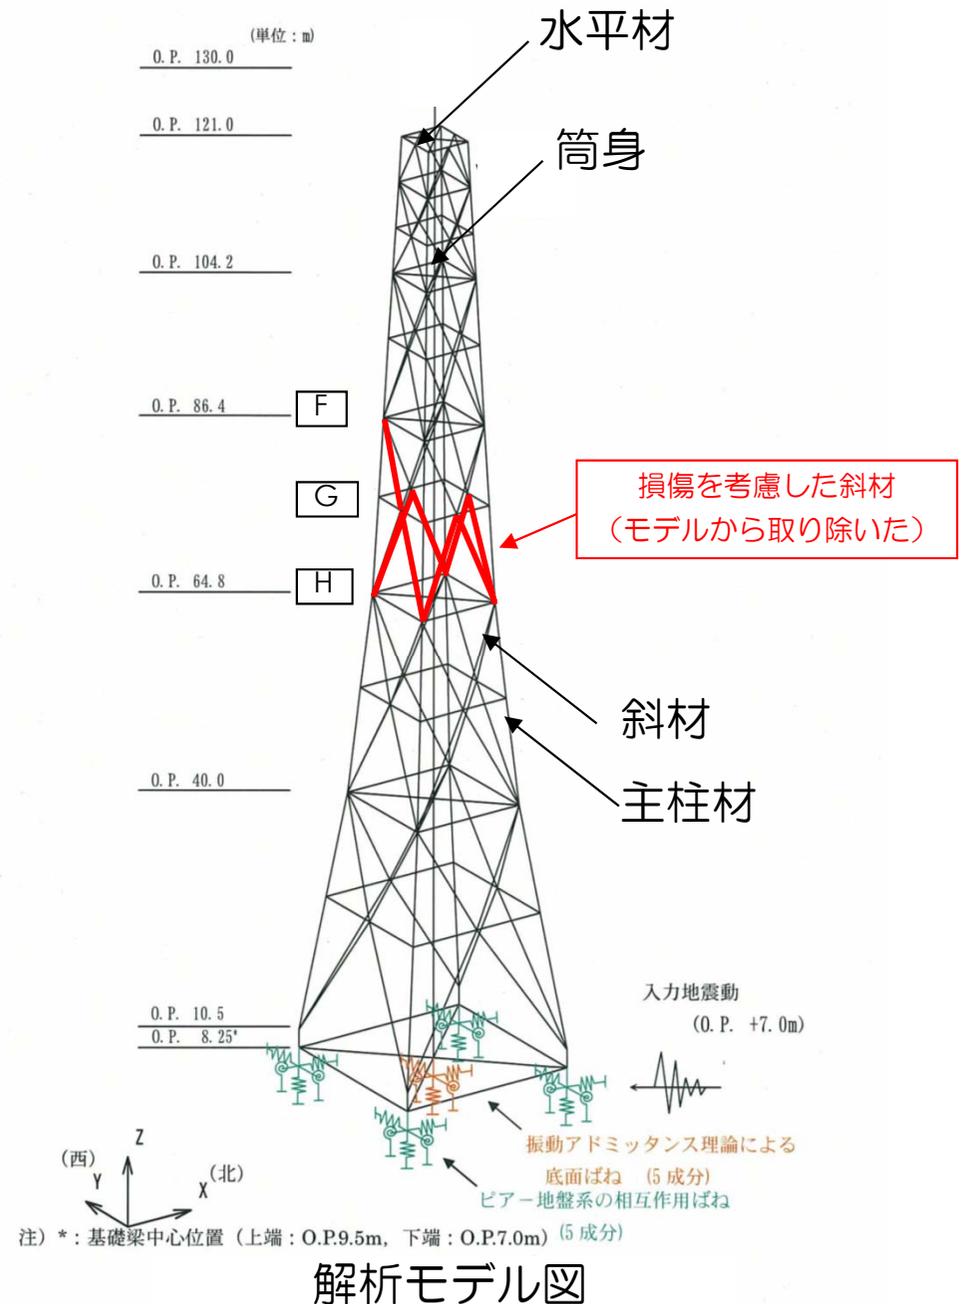
(参考) 耐震安全性評価の概要

点検結果を反映し、9本の斜材（FG間：1部材、GH間：8部材）を取り除いた解析モデルを用いて、基準地震動 S_s （東北地方太平洋沖地震と同程度）に対する地震応答解析を実施した。

損傷を考慮した排気筒においては、基準地震動 S_s に対し、耐震安全性が確保されていることを確認した。各部位の内、検定比が最大となる部材の断面算定結果を以下に示す。

箇所	部位	検定比	判定
鉄塔	支柱材	0.981※	≤ 1 OK
	斜材	0.687	≤ 1 OK
	水平材	0.148	≤ 1 OK
筒身		0.769	≤ 1 OK

※検定比0.981は弾性限界に対するものであり、全塑性モーメントに対しては、約1.3倍の裕度がある。
