汚染水対策スケジュール

2号機滞留水移送設備からの 建屋堰内への漏えいについて

2015年12月24日
東京電力株式会社

淡水化装置(RO2-5)のブースターポンプ出口配管 継手部から堰内への漏えいの原因調査と対策について

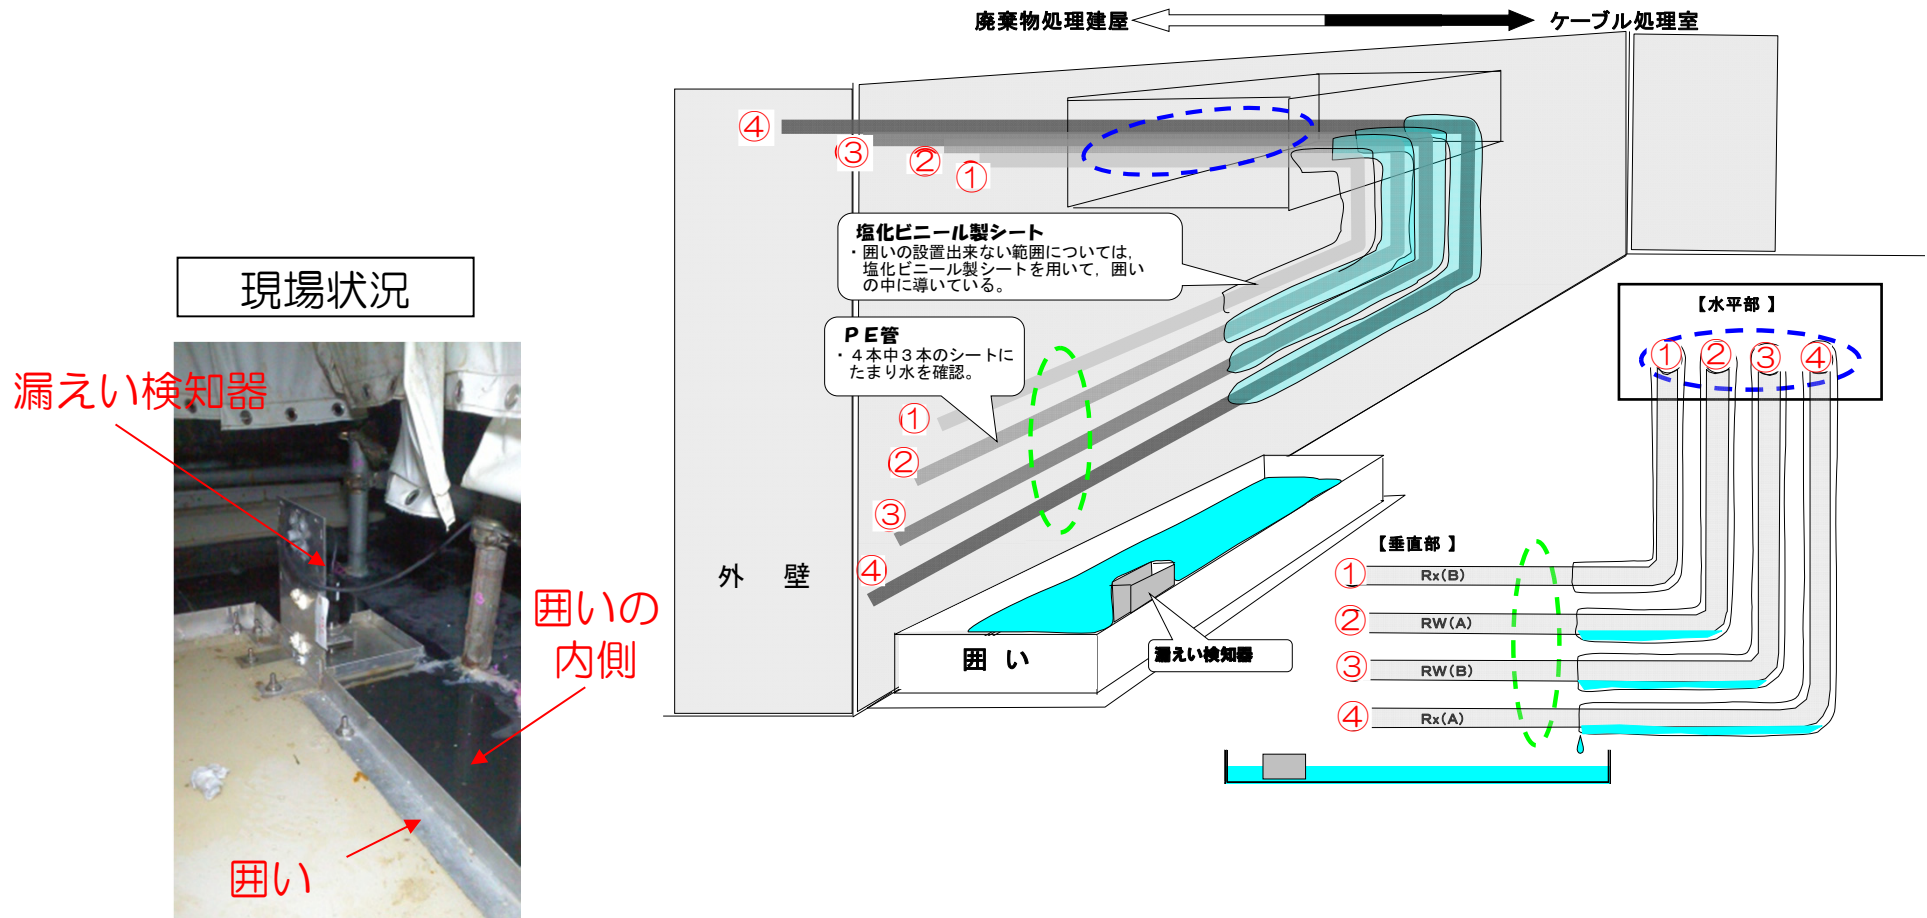
3. 漏えい範囲

漏えい検知器囲い(高さ5cm)内 2m×5mの範囲に、深さ2cm

ケーブル処理室堰(高さ15cm)内 5m×5mの範囲に、深さ1mm

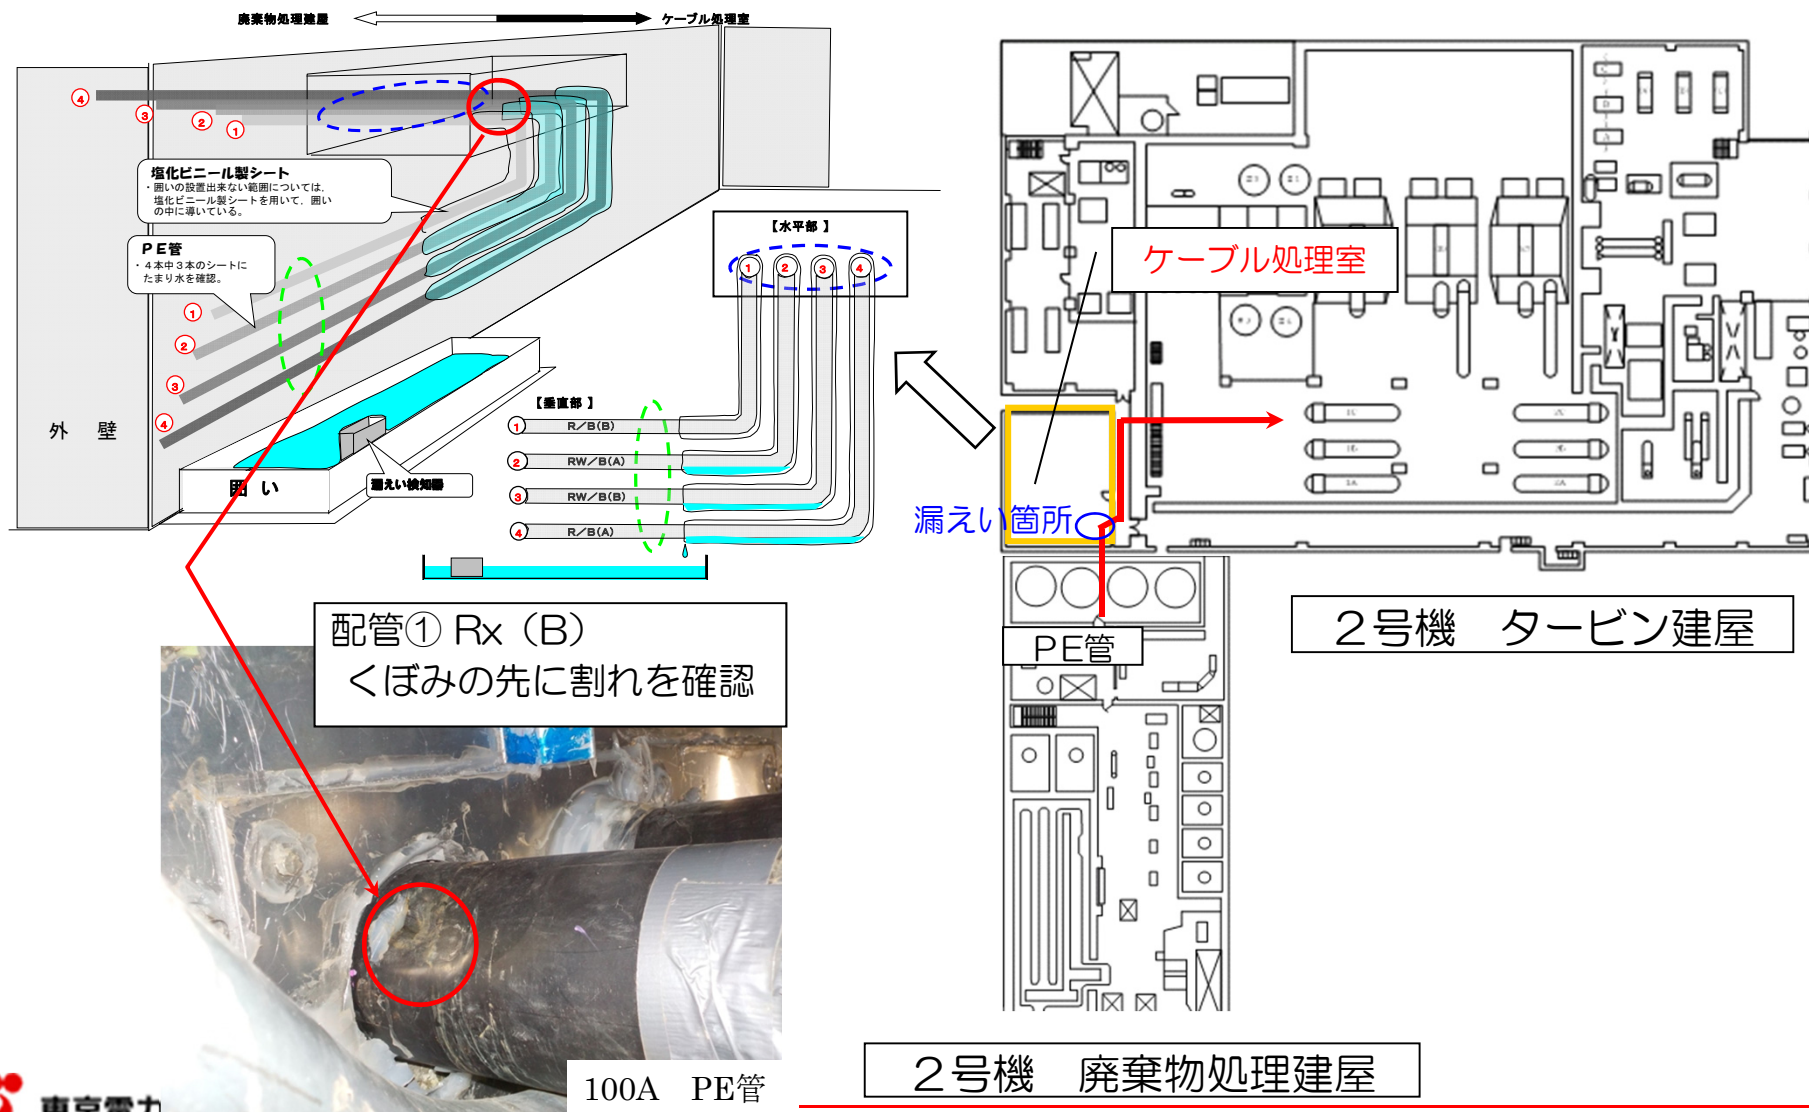
4. 漏えい箇所調査結果 (1 / 2)

○ 漏えい箇所の調査において、配管① (Rx(B)) 1本の表面に割れを確認。

- 漏えい箇所近傍の配管4本について、漏えい箇所調査を実施した結果、配管1本（配管①）の表面に損傷（くぼみの先に割れ）を確認した。
また、残りの配管3本については、漏えいがないことを確認した。

配管	系統	シート内 たまり水	漏えい試験 (最終確認日)	外観目視
配管①	Rx(B)	なし	漏えいあり (11月6日)	くぼみの先に割れ
配管②	Rw(A)	あり	漏えいなし (11月10日)	異常なし
配管③	Rw(B)	あり	漏えいなし (11月10日)	異常なし
配管④	Rx(A)	あり	漏えいなし (11月10日)	異常なし

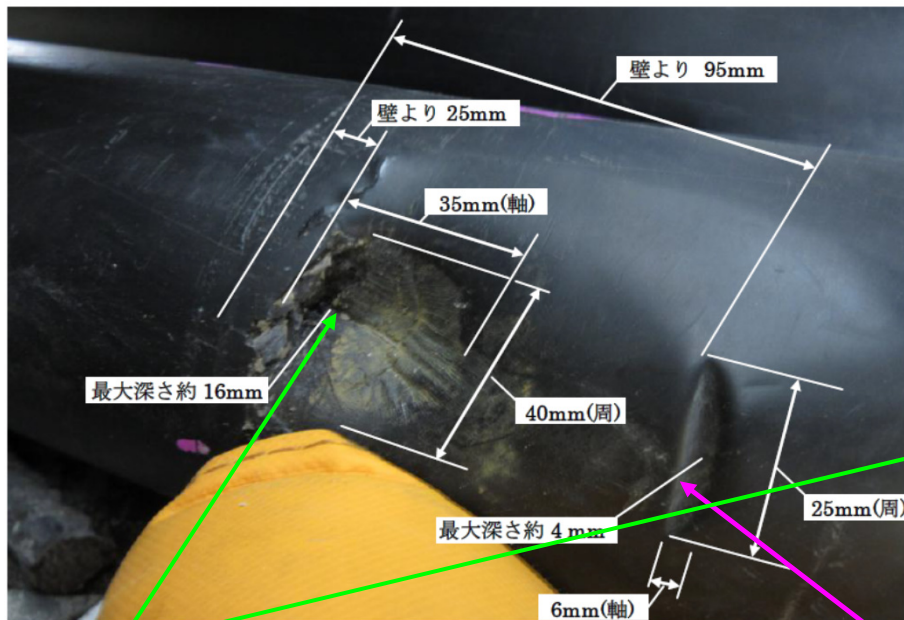
損傷の状況

- 損傷箇所の切り出し部を調査し、貫通箇所の特性を耐圧にて11月13日に確認した（7. 切り出し部の調査結果参照）。
- 損傷箇所は、外力による変形ではなく、熱（投光器）によりPE管が溶けて、くぼみが発生し、割れに至ったと想定。白熱型投光器を用いた再現試験を実施した結果、同様の損傷が確認された（8. 再現試験参照）。

左側くぼみと投光器の照射の中心が一致

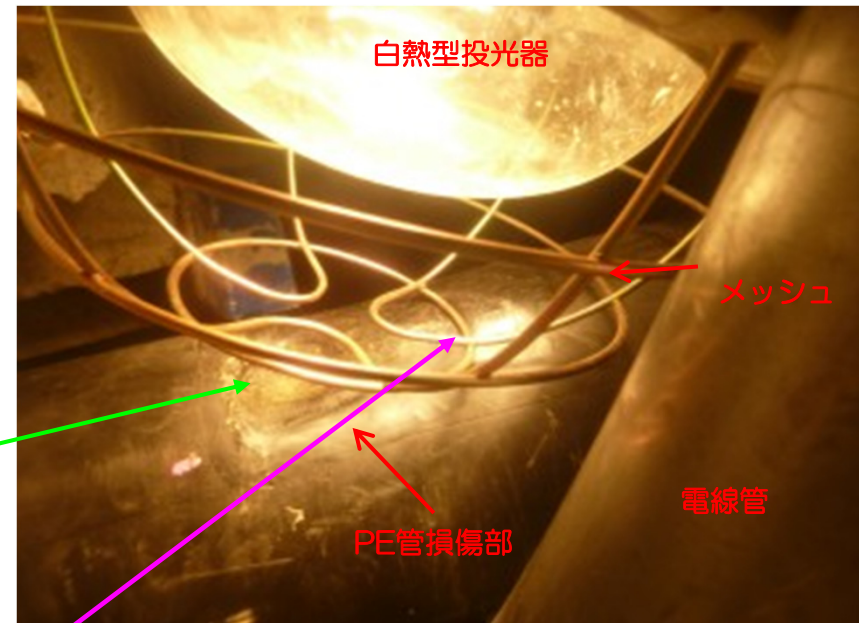
白熱型投光器の状況

右側のくぼみと投光器のメッシュ形状が一致

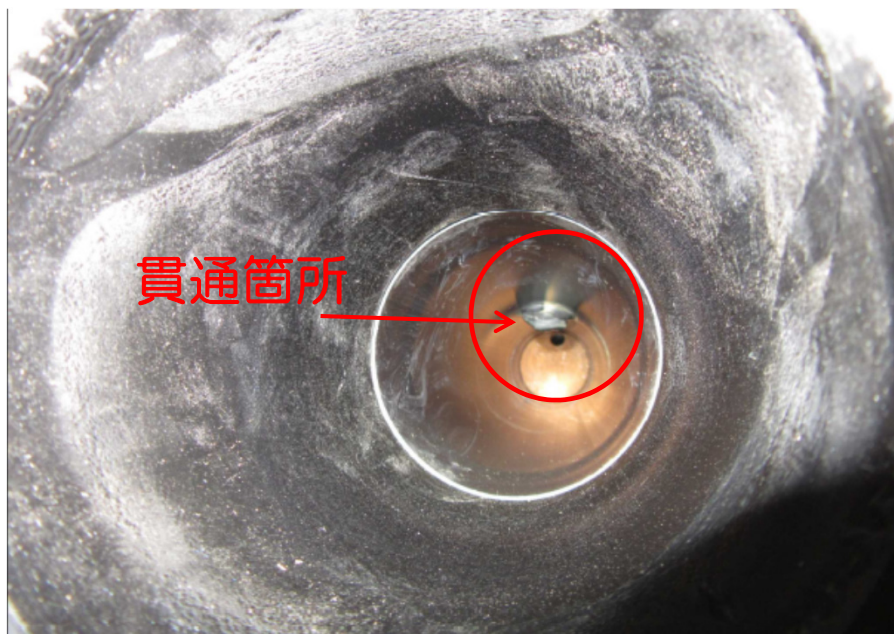
内部状況

- 切り出し部の内部状況確認し、内部に溶融部垂れが発生していることを確認した。

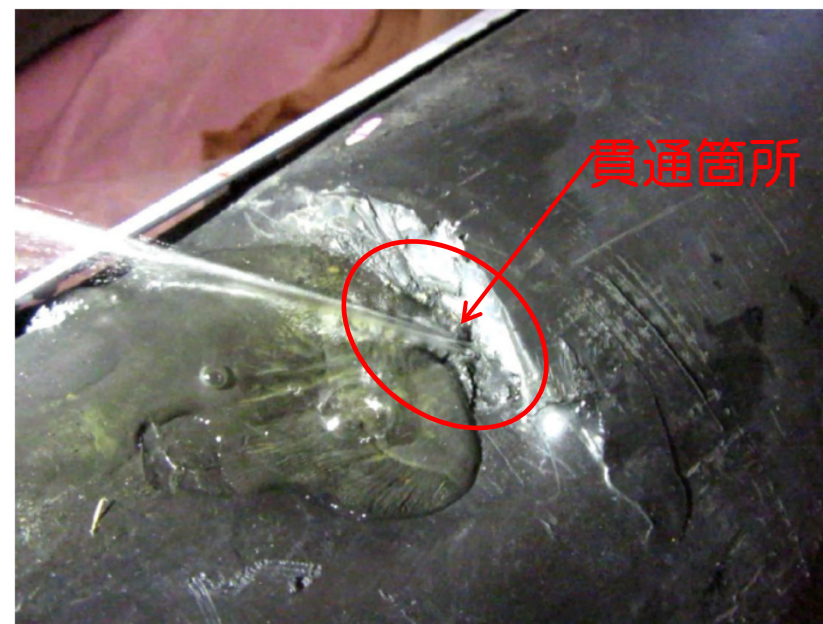
貫通箇所の確認の状況

- ろ過水にて耐圧試験を行い、貫通箇所の確認を実施した。

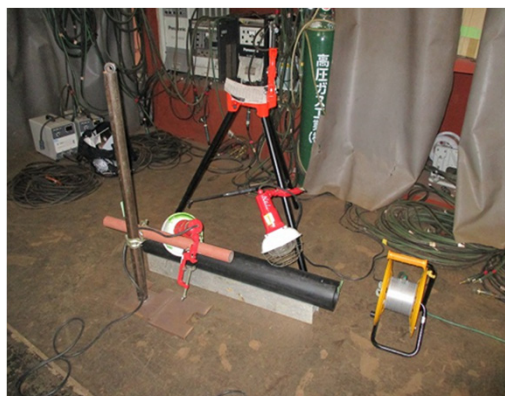
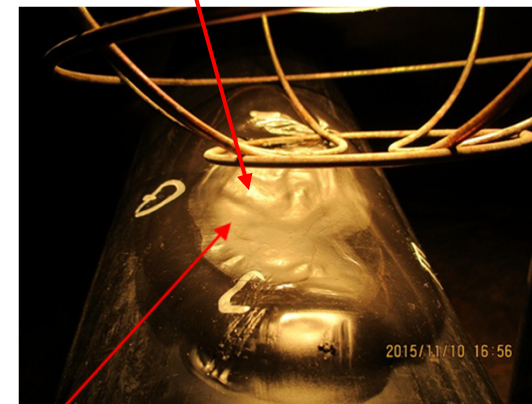
再現試験状況

- 白熱型投光器を用いた再現試験を実施した結果、同様の損傷痕が確認された。

表面の溶融状況（321分後）

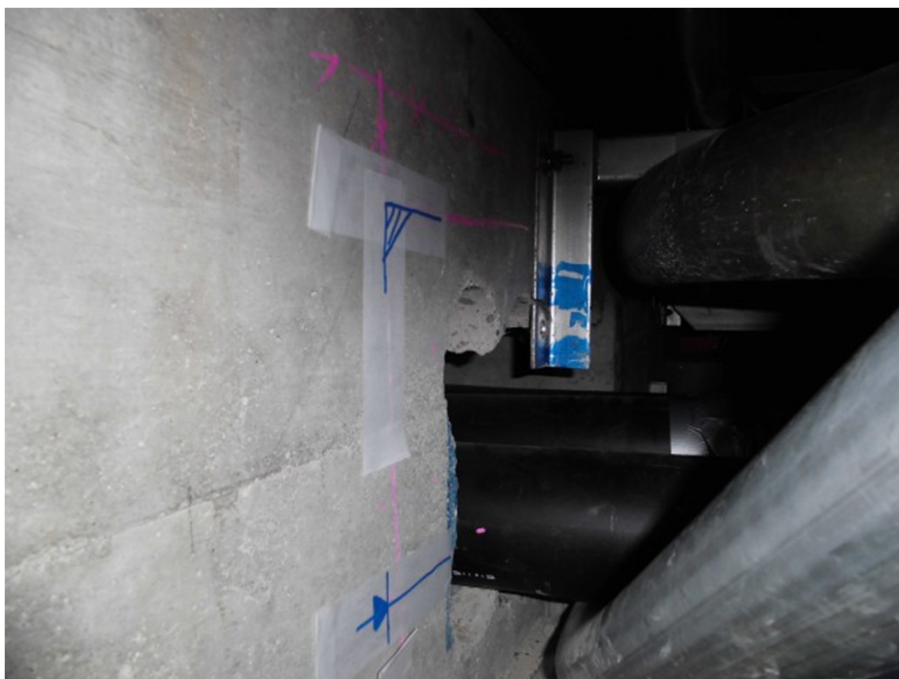
コーキング実施前の写真
（5 / 23撮影）

- コーキング前には損傷箇所は確認されていない。
- コーキングを剥がして確認したところ、損傷部の上にテープ及びコーキングによる処置がされていたこと。
- 以上の状況から、PE管の損傷はコーキング実施の際に起きていたと想定した。

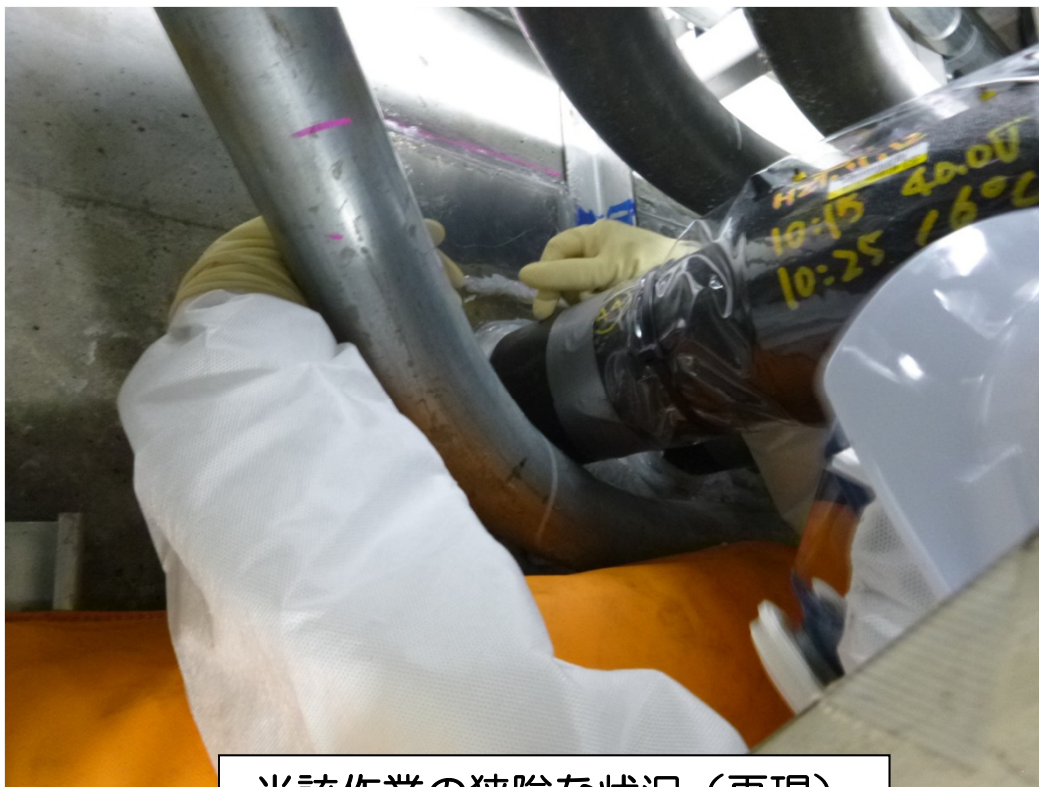
当該作業の狭隘な状況（再現）

コーキング作業実施時の状況は以下の通りであり、高所ならびに狭隘箇所での作業のため、以下の要因があった。

- ① ガラステープ作業の際、損傷部は11時の位置で、下からは損傷部が見えない状況で作業を実施した。
- ② コーキング処理の際は、ガラステープに隠れて損傷部が見えなかった。

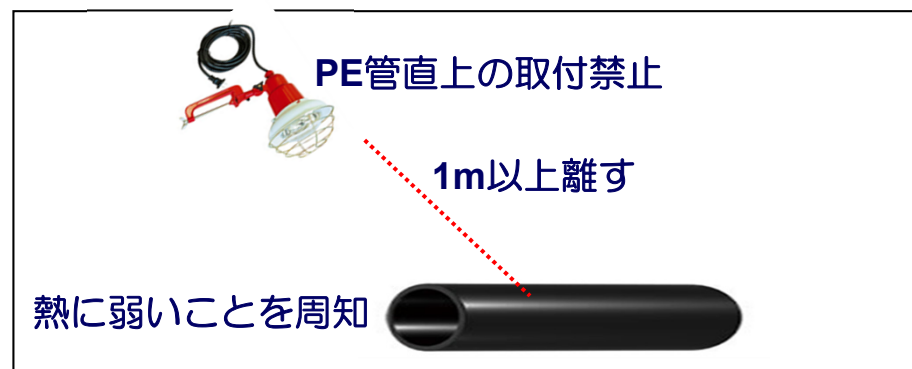
施工場所が暗く狭隘部での作業であることから、白熱型投光器をPE配管上部近傍に設置したが、次第に白熱型投光器の固定が緩みPE管上部に落下し、照射熱の影響でPE管が溶融したことにより損傷した。

対策① PE管敷設エリアでの白熱型投光器の使用は原則禁止

やむを得ず使用する場合は、PE管・コルゲート管・ケーブル類等の熱影響を受けるものから1m以上離して使用する。また、固縛（落下防止対策）を行うこと。

対策② 本件について、社内および協力企業へ情報共有等を行い、本件の原因と対策等の情報に関し作業関係者全員が容易にアクセスできる状態にする。また、本事例を教育資料に反映し、今後も継続的に作業関係者に情報共有できる仕組みにする。

対策③ 狭隘部における作業において、直接目視ができない場合は、手鏡等を用いて施工前の状態確認を行う。

対策④ 建屋内の照明の復旧を検討。

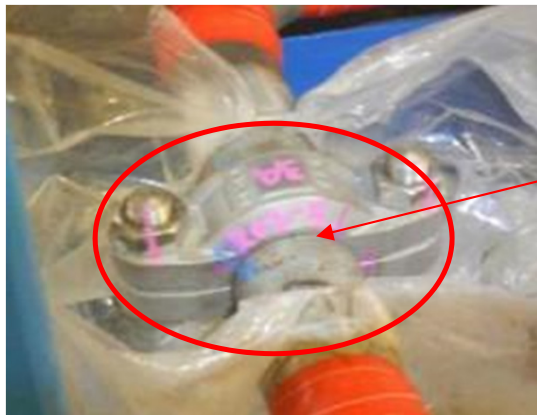
ブースターポンプ出口配管継手部

ハウジングと
配管の間から漏えい

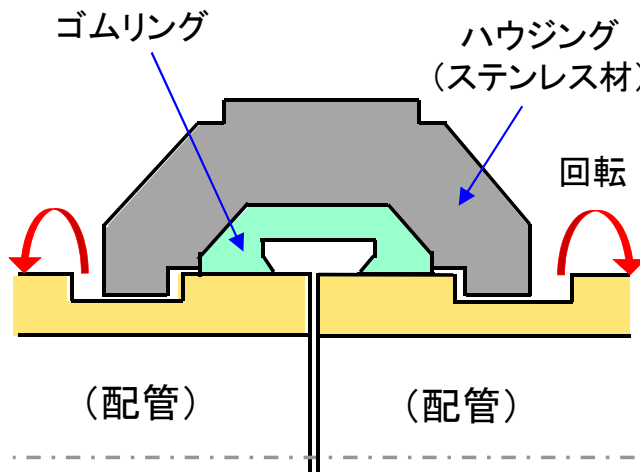
配管継手部概要図

- ハウジングが配管を直接拘束するのではなく、ゴムリングを介して配管を保持している。
- 継手はゴムリングと配管のシール面で自由度を持ち、ある程度の配管の傾き（50A配管：許容撓角 $3^{\circ} 37'$ ）及び配管の相互回転が可能な構造となっている。

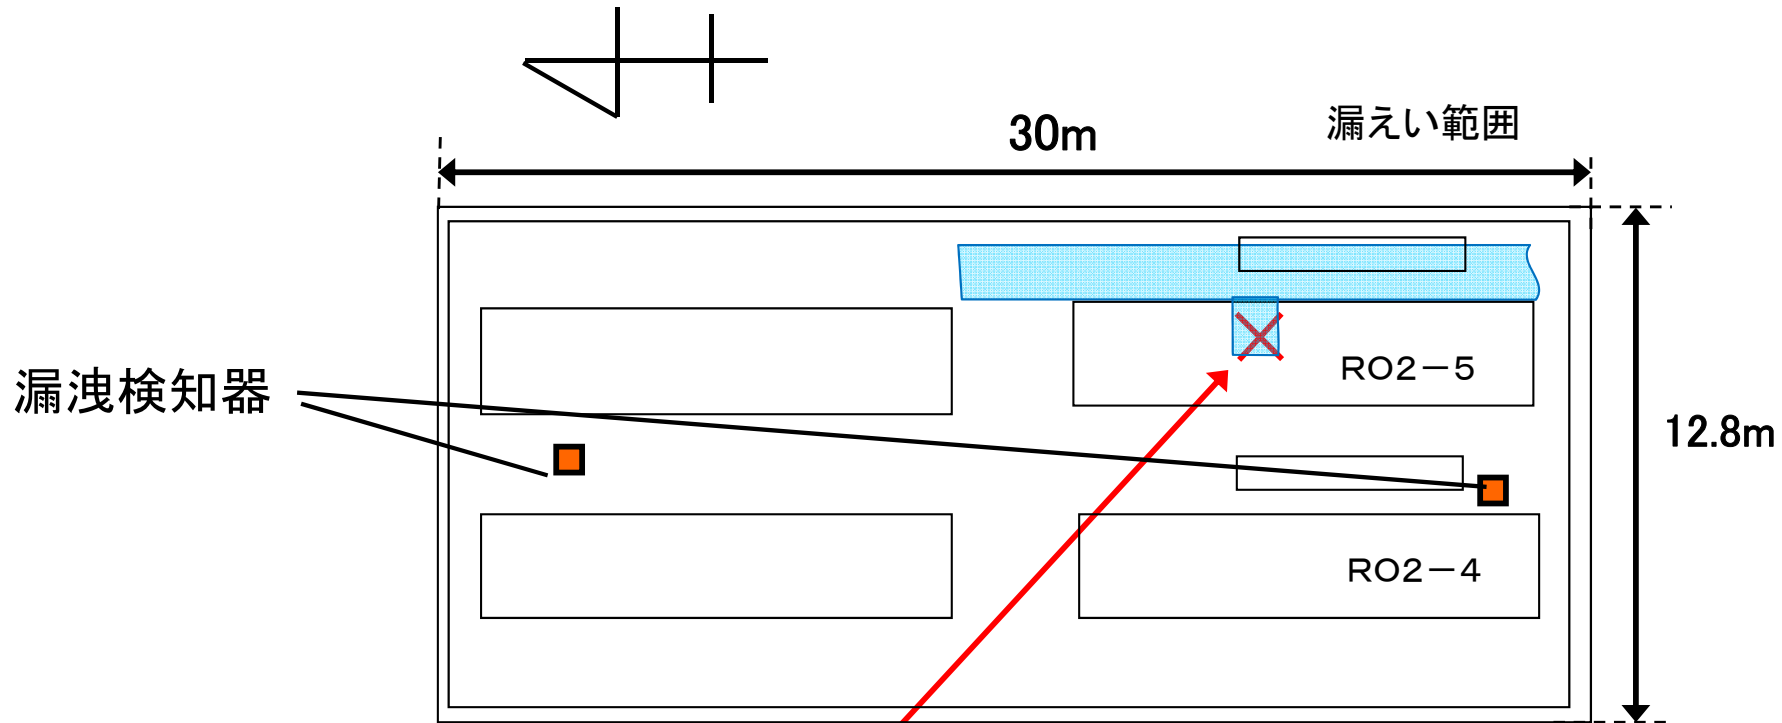
淡水化装置(RO2)漏えい箇所

漏えい箇所

約1m × 約15m × 約20mm

(漏えい量 約300L)

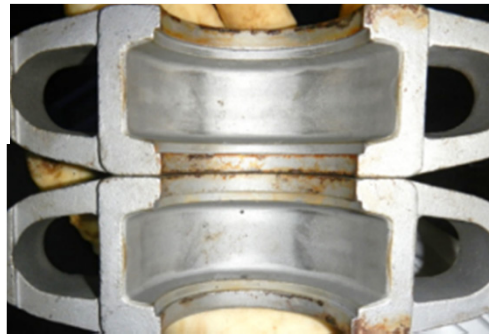
① 配管継手ハウジング内面 目視点検状況
(亀裂、腐食等の異常なし)

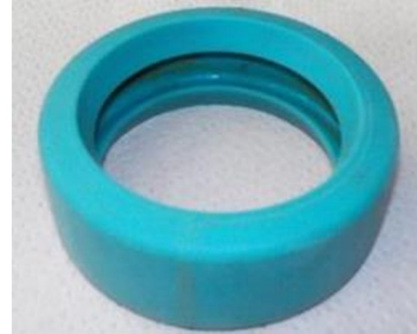
② 配管継手ゴムリング目視点検状況
(傷、変形、摩耗等の異常なし)

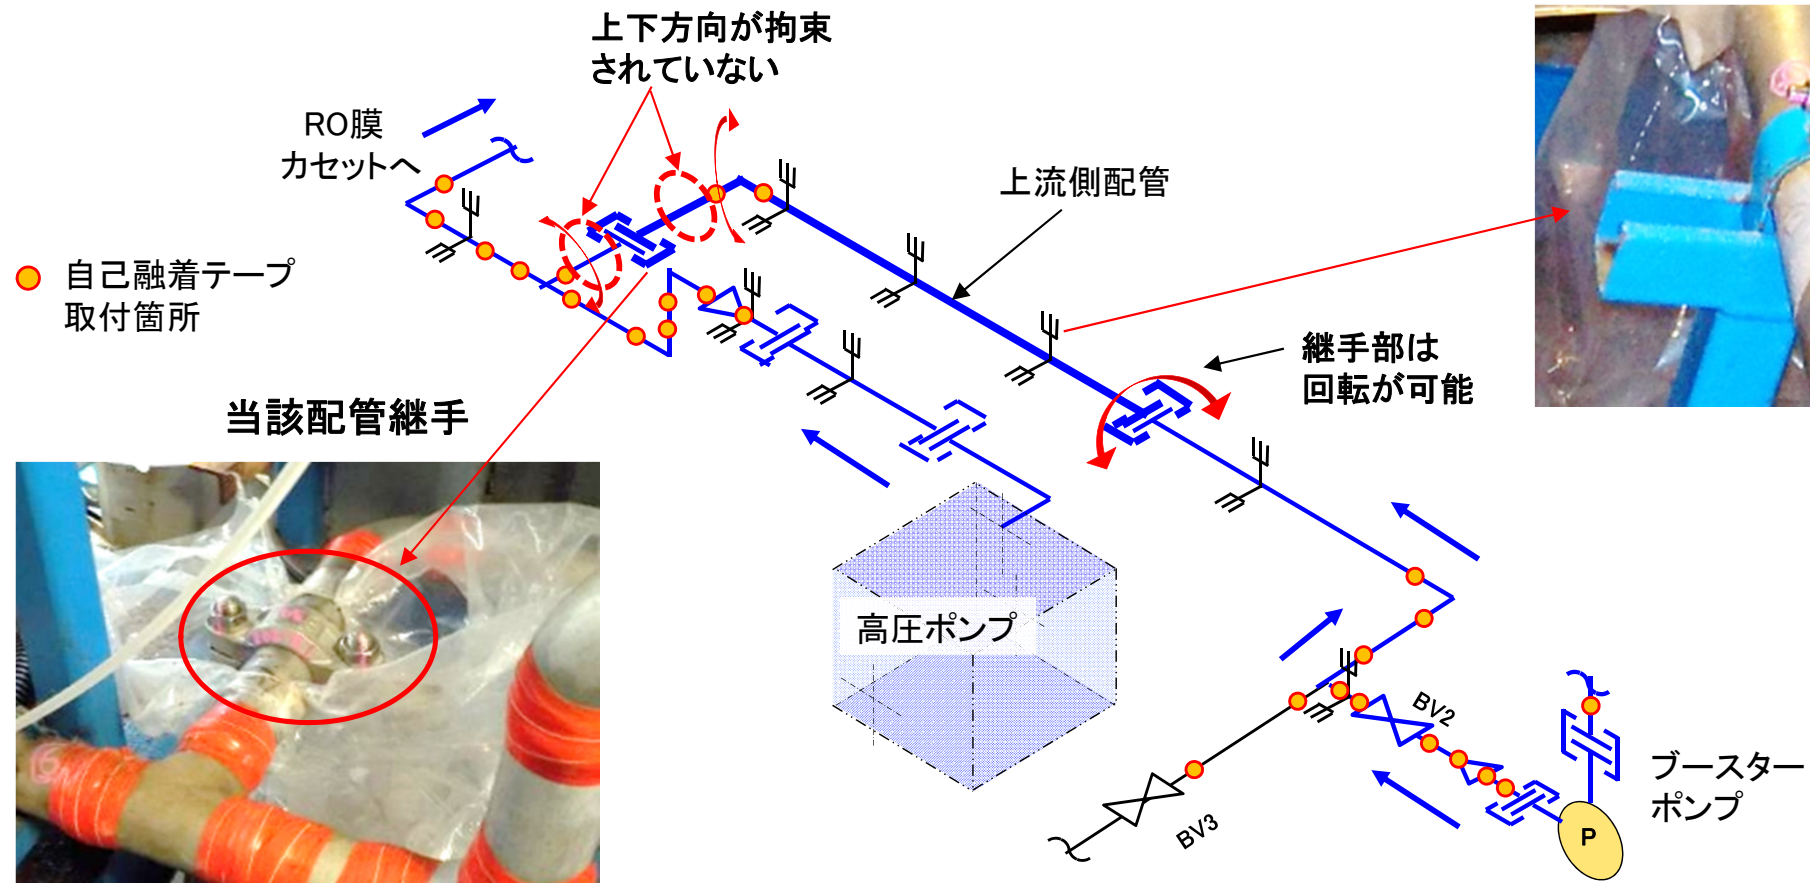
RO2-5 当該継手周辺支持構造物配置図

- 当該配管継手付近の配管は上下方向が拘束されていない。

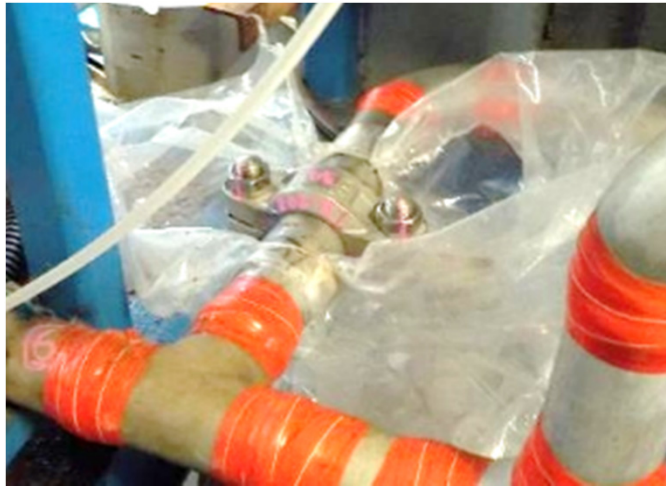
自己融着テープ取付状況

・2015年8月25日 配管溶接部に自己融着テープ取付

上記は、8月12日に発生した「RO3-3の配管溶接部漏えい」対策の水平展開として、配管溶接部に自己融着テープによる補強を実施。

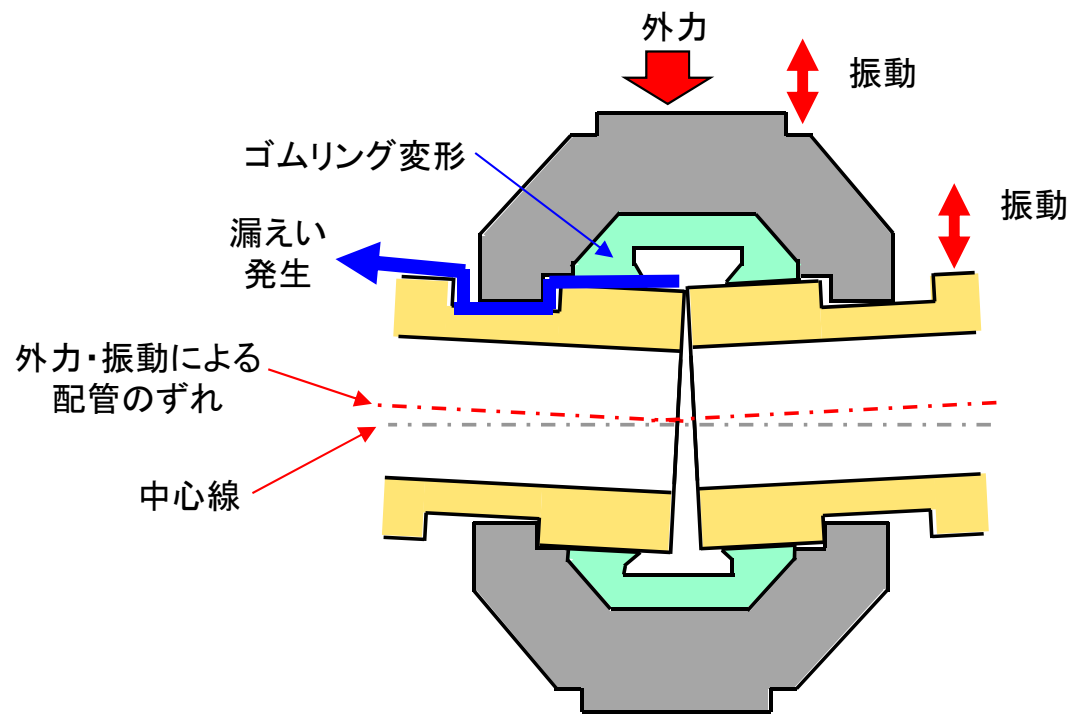
配管継手(漏えい発生)

- 配管に何らかの外力が加わり、当該継手部の配管に許容撓角(3° 37′)に近い相対位置(角度)のずれが生じた。(外力要因として、自己融着テープ取付時に外力が加わった可能性あり)
- その後、RO2-5運転によって当該部に振動が加わり、角度のずれが拡大した。
- 上記の状態を継続したことから、ゴムリングのシール部分の変形が大きくなった。
- 角度のずれが許容撓角を超え、ゴムリングが楕円状に変形してシールが保てない状態となり、漏えいに至ったと推定される。

- 当該配管継手は、角度のずれを矯正し配管を再組立して復旧する。(新品)
- 当該部にずれが発生した要因は、上下方向が拘束されていないことにあることから、近傍に配管支持構造物を追設。
