使用済燃料プール対策 スケジュール

東京電力株式会社
使用済燃料プール対策
2015年12月24日現在

3号機使用済燃料プール内調査について

3号機使用済燃料プール内調査の概要

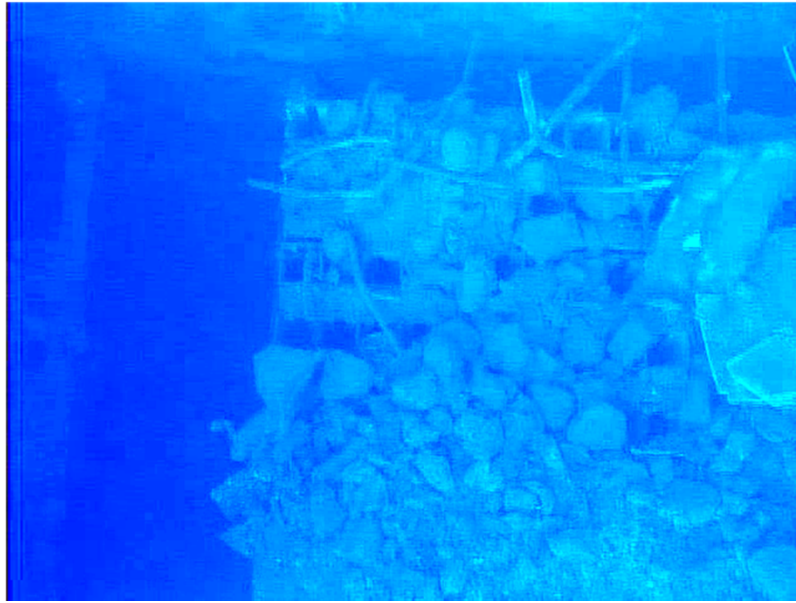
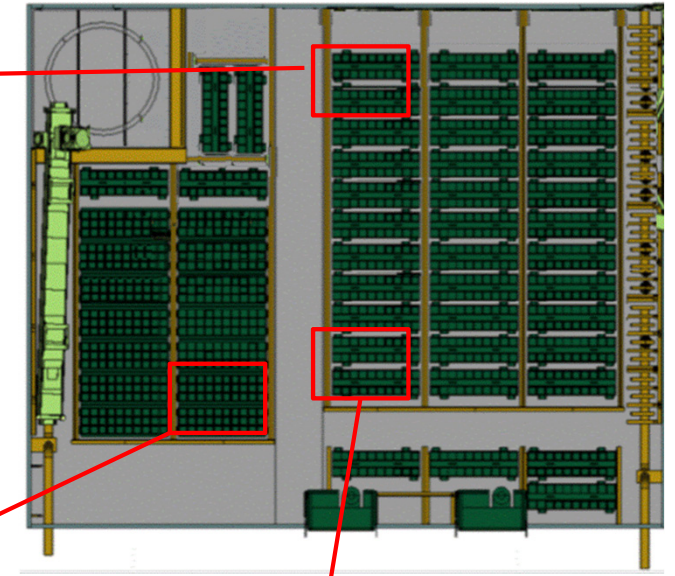
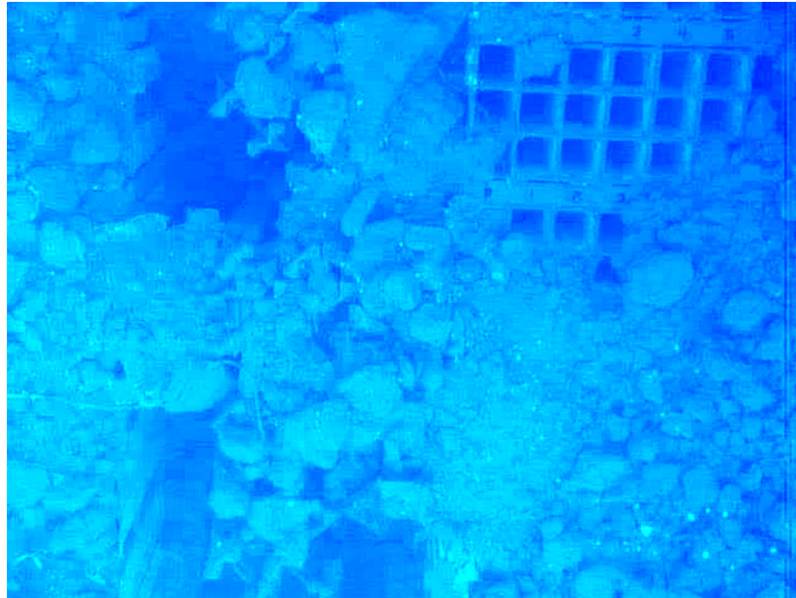
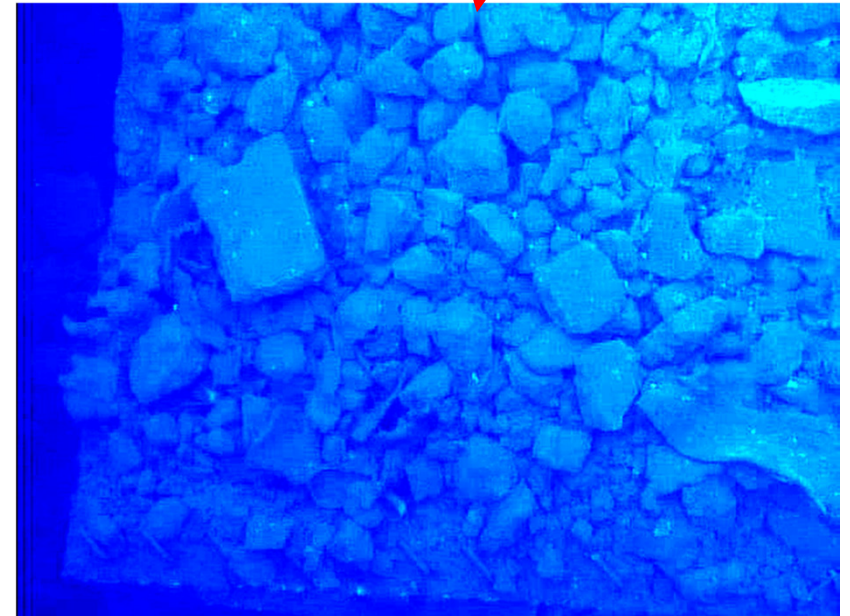
燃料ハンドル、ラック、ラック上ガレキの状況（代表箇所）

- これまで確認された6体のハンドルに変形が確認された燃料以外は、有意な変形の燃料は新たに確認されなかった。今後、映像を詳細に確認しガレキ撤去及び燃料取り出しの検討を進めていく。

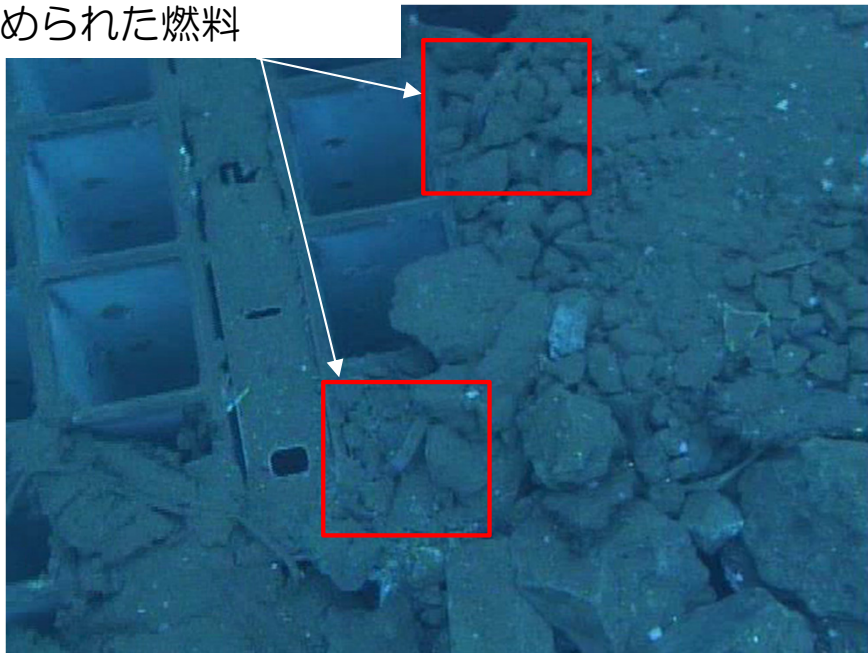
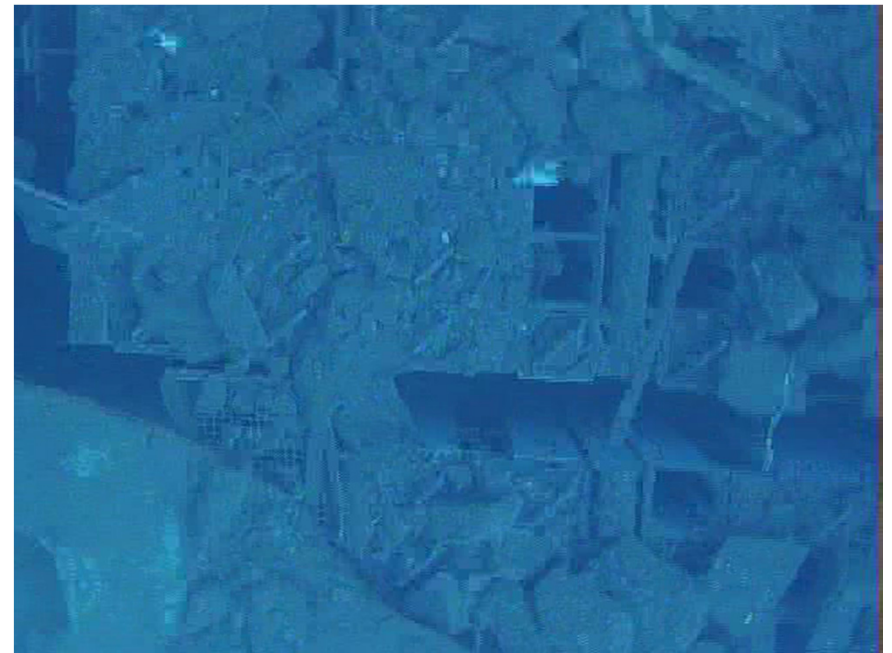
CUWハッチ下部のハンドル
変形が認められた燃料

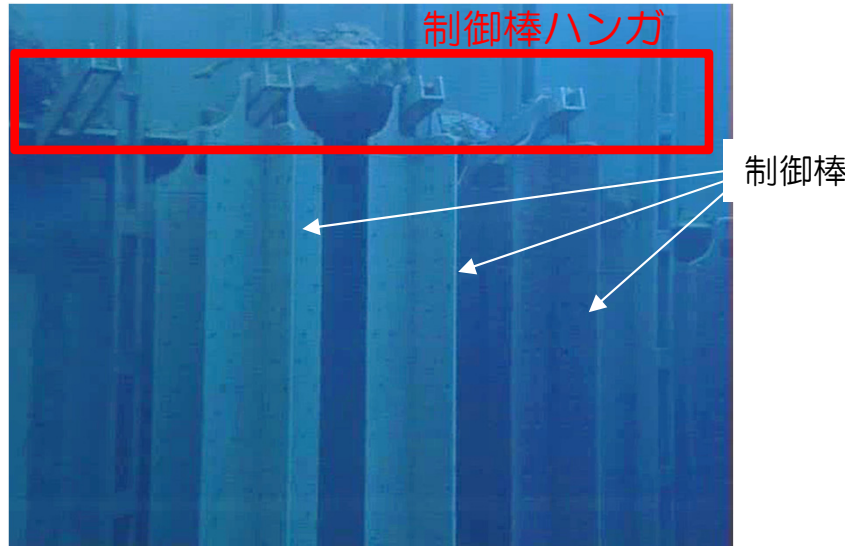
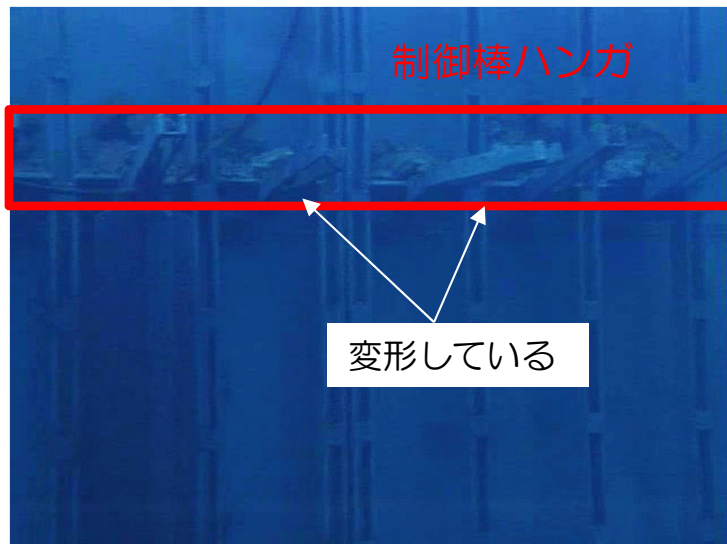
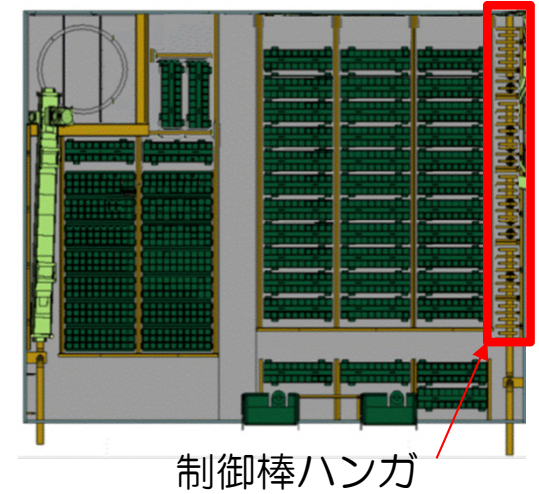
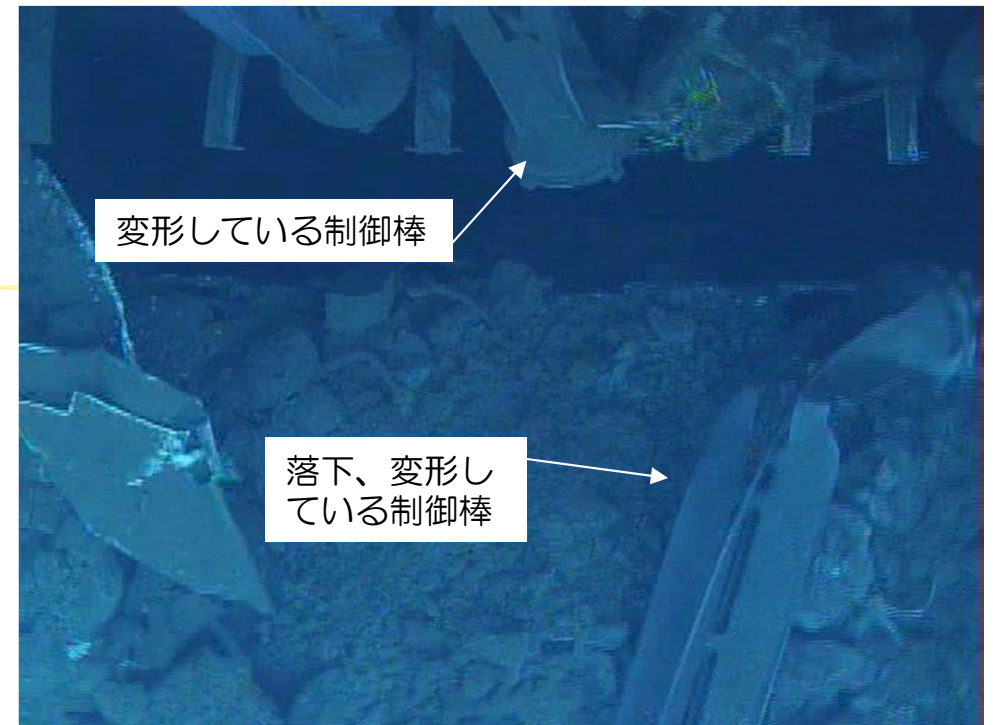
制御棒ハンガの状況

- 一部の制御棒ハンガに変形が認められる。
- 一部の制御棒に変形およびハンガからの落下が見受けられる。

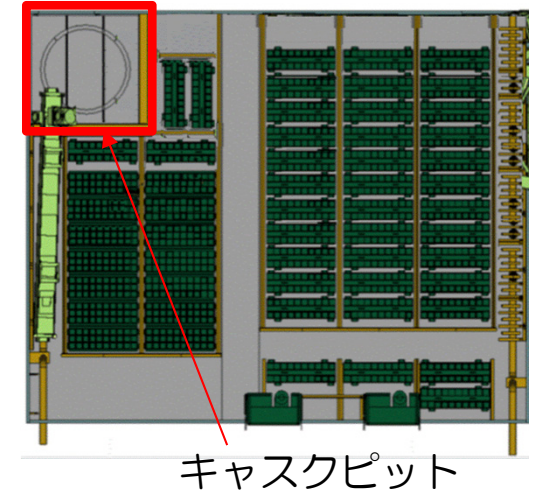
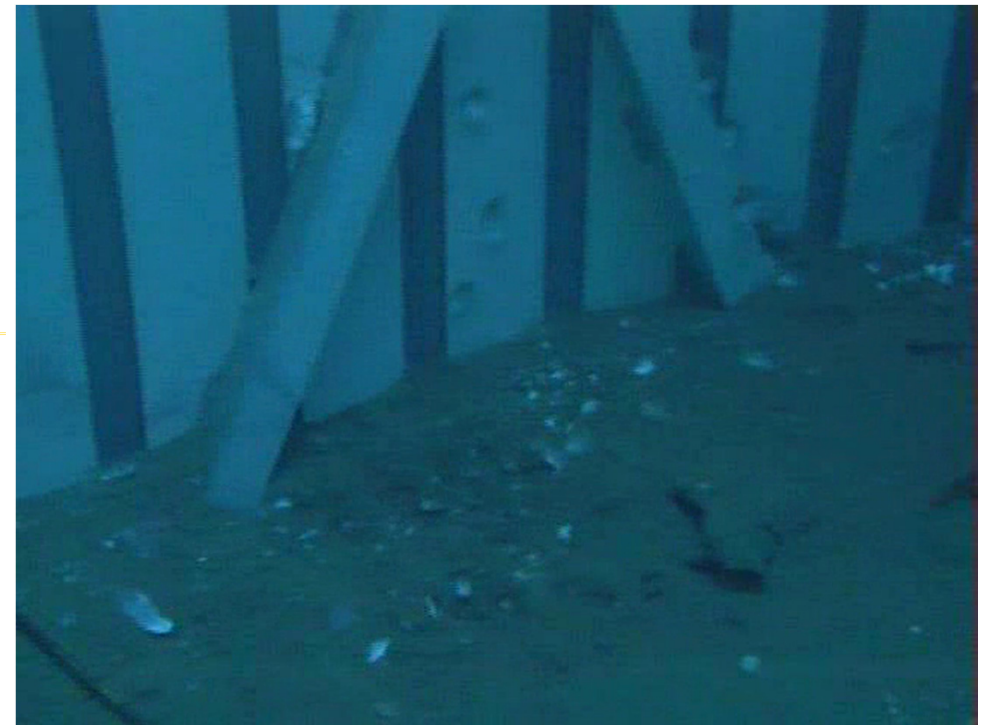
キャスクピット内の状況

- キャスクピットを囲うH鋼に変形は見受けられない。
- キャスクピット底部（燃料ラック近傍）に砂状のガレキの堆積が見受けられる。

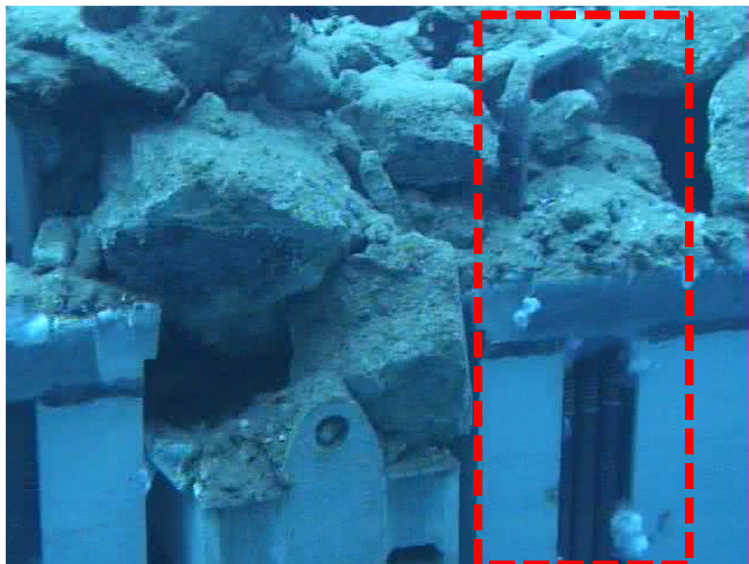
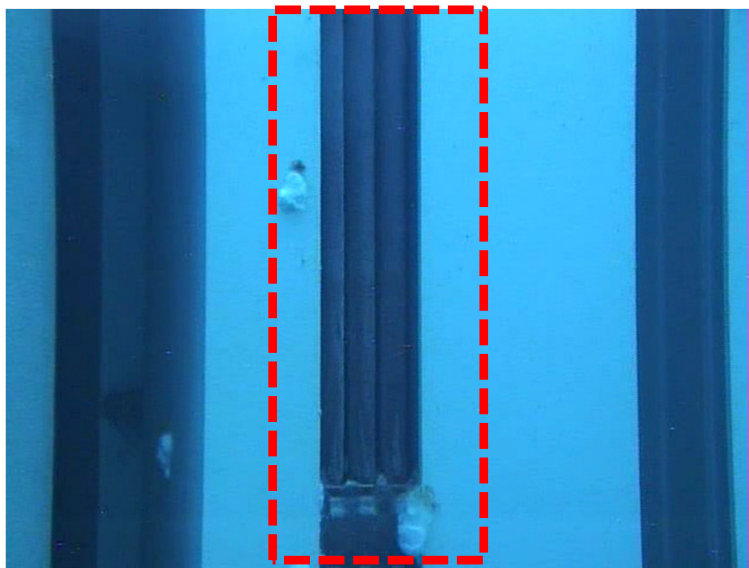
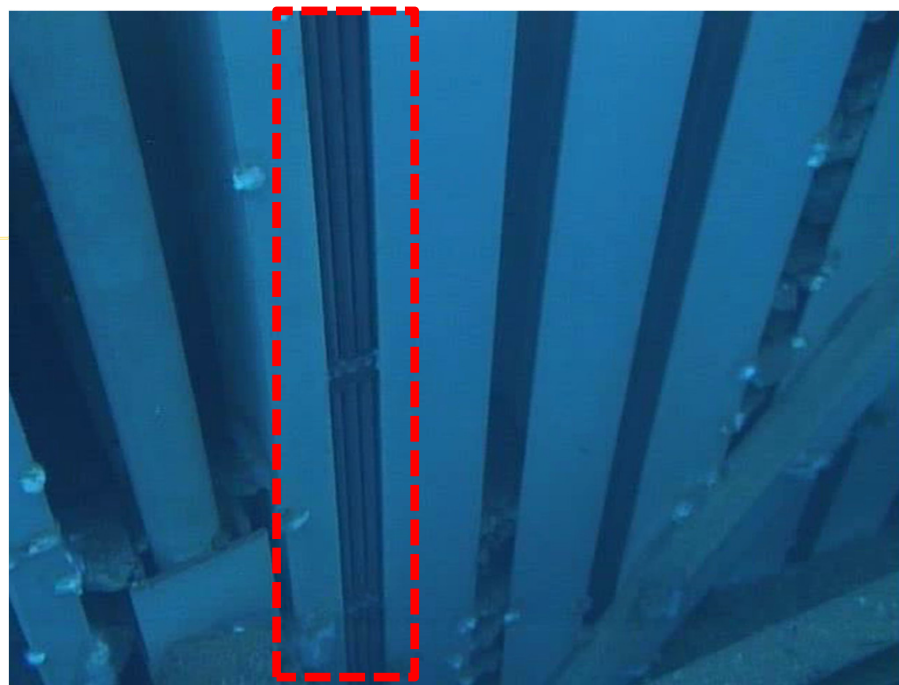
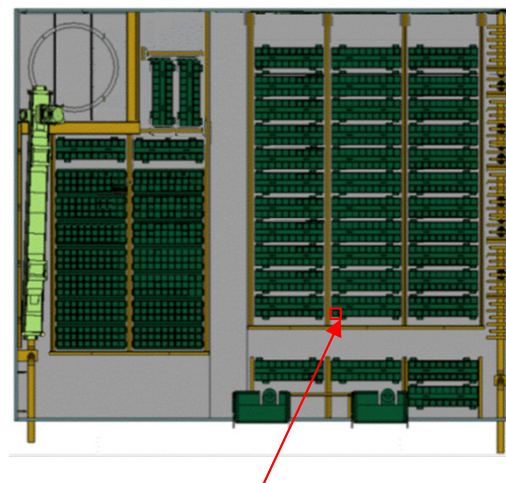
チャンネルボックスの装着されていない燃料

- 確認できる範囲で燃料には異常は見受けられない。
- ラック表面に白い付着物が見受けられる。

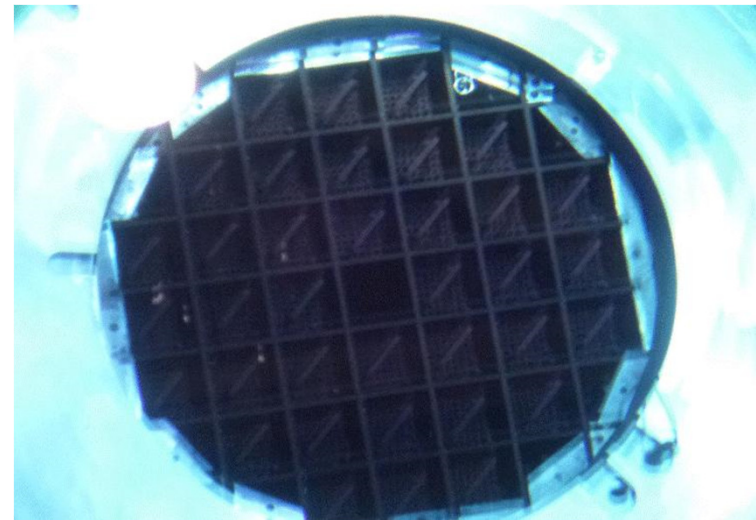
バスケットの外観確認結果
(確認日：2013年3月25日)

- 当該乾式貯蔵キャスクのバスケットの健全性評価結果は以下のとおり。
 - ①「強度評価」に関しては、バスケット材をアルミニウム合金のかわりに純アルミニウム材として健全性を評価した結果、応力評価結果が許容値を満足していることを確認した。
 - ②「破壊靱性評価」に関しては、バスケットにき裂を仮定し最大荷重がかかった場合について評価した結果、弾塑性破壊靱性値 J_{IC} 値を下回り、バスケットが破壊しないことを確認した。
- 当該乾式貯蔵キャスクについて、内部点検（貯蔵から5年・10年後及び震災後）を実施※し、バスケットに有意な変形、損傷等がないことを確認済み。

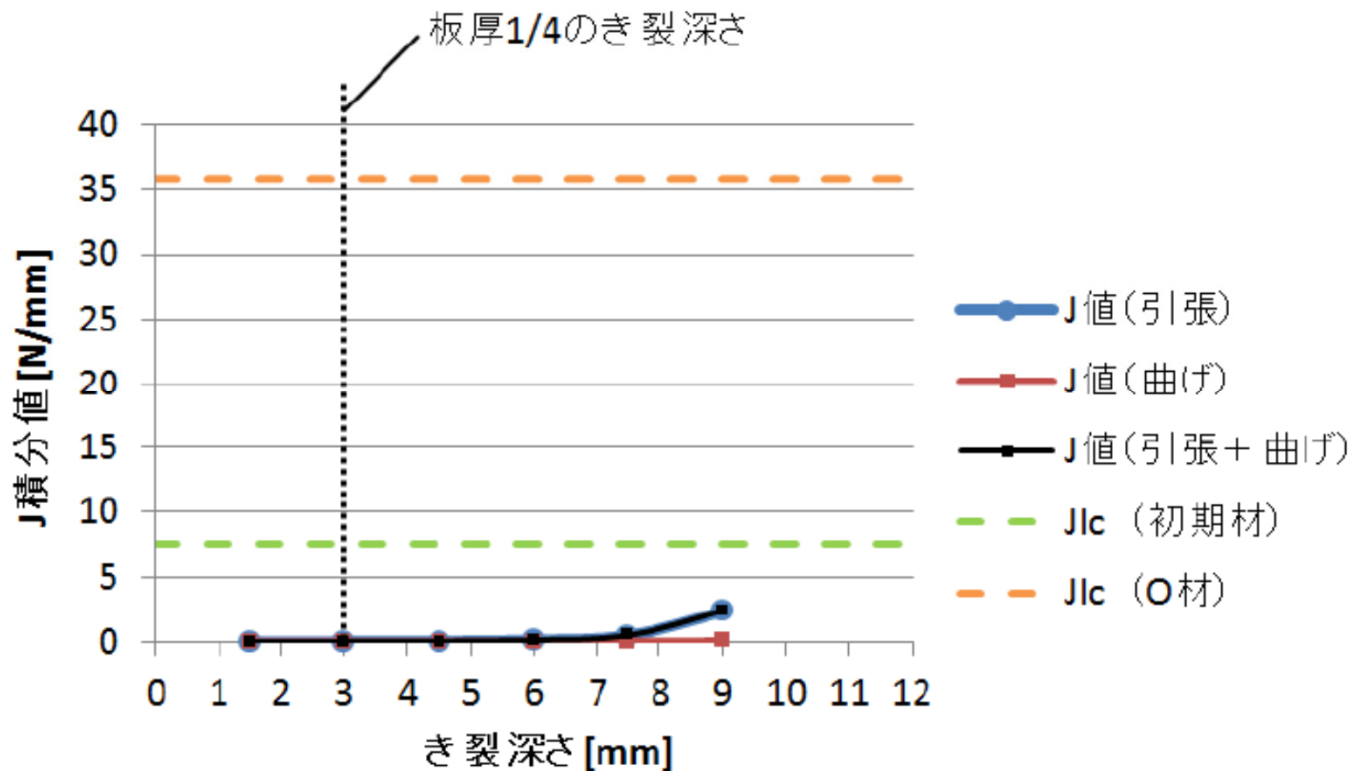
- バスケット格子の中央に長手方向全体に亘って欠陥を仮定し、乾式貯蔵キャスクにかかる最大荷重を用いて算出したJ積分値と、試験を実施して求めた弾塑性破壊靱性値 J_{IC} との比較を行った結果、J積分値が J_{IC} を下回り、バスケットが破壊されないことを確認した。

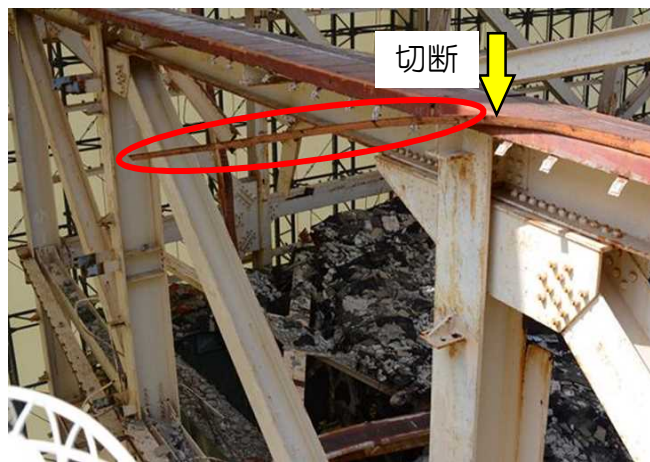
支障となる鉄骨等の例

- ダスト飛散抑制対策の一つである散水設備の設置に支障となる鉄骨等の撤去は、以下のとおりダスト飛散抑制対策を図りながら実施
 1. 支障箇所へ事前に飛散防止剤を散布
 2. 支障箇所近傍のコンクリート片等を吸引
 3. 支障箇所周辺へ局所散水
 4. 支障となる鉄骨等を撤去
 5. 撤去後、飛散防止剤を散布
- 壁パネルで囲われた環境で、以下の緊急対応を準備し常時監視を実施
 - 緊急散水（クレーンで吊り下げる散水設備を準備）
 - ダスト濃度は、オペレーティングフロア上のダストモニタ等で常時監視
- 散水設備の設置に支障となる鉄骨等の箇所数は、50箇所程度

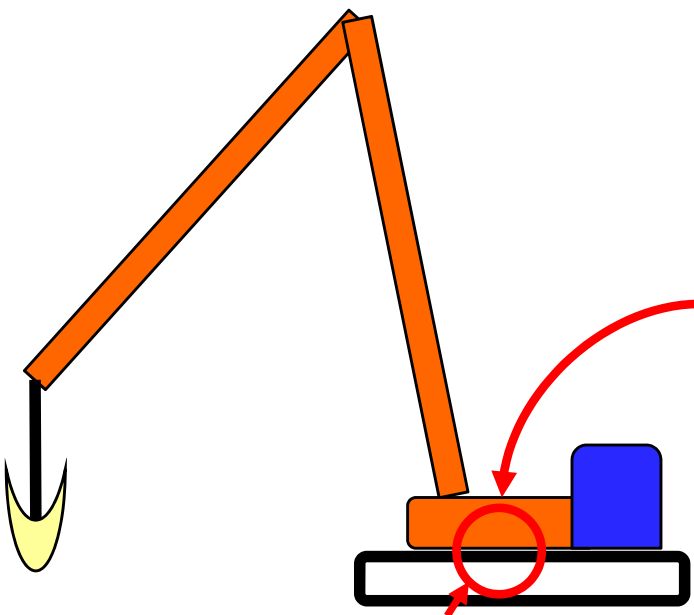
油圧配管等確認箇所

- 11/21（土）作業終了後にクローラクレーン（以下C/C）2号機本体の下部受台内に油膜が浮いた水がたまっていたことから、回収と油吸着マットの交換を実施。（グリスによるものと推定）
- 11/23（月）作動油タンクを点検し、作業油面低下を確認。クレーン油圧配管等の確認を行ったが漏えい箇所を確認できず。併せて正常作動油タンクレベルまで、約40リットル作動油を補給。（作動油タンク容量 800L）
（作動油：C/Cの本体、ブームを動かす油）
