福島第一原子力発電所1号機
建屋カバー解体工事の進捗状況と建屋カバー屋根パネル取り外し後の
オペレーティングフロア調査結果の報告

2016年1月28日

東京電力株式会社

福島第一原子力発電所1号機原子炉建屋カバー解体
750tクローラークレーン（2号機）ジブの不具合について(速報)

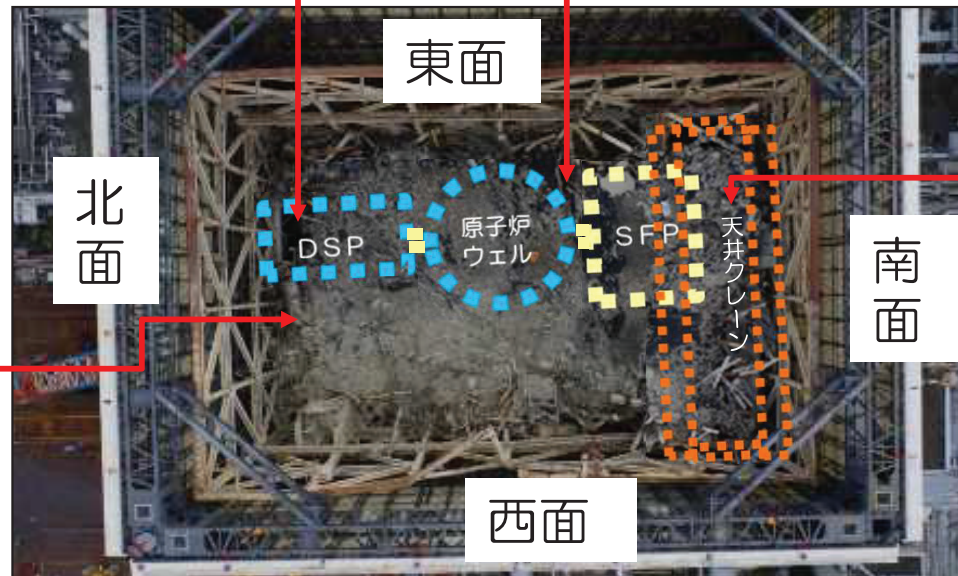
- オペフロ北側の天井付近に設置していた逆洗水タンクの落下や、蒸気乾燥機・気水分離器貯蔵プール（以下 DSP）内にガレキの落下を確認（写真1、2）
- 原子炉ウェルプラグの浮き上がりを確認（写真3）
- SFP南側のスキマサージタンク等のハッチ蓋がないことを確認（写真4）

オペフロ全景 (上空から撮影)

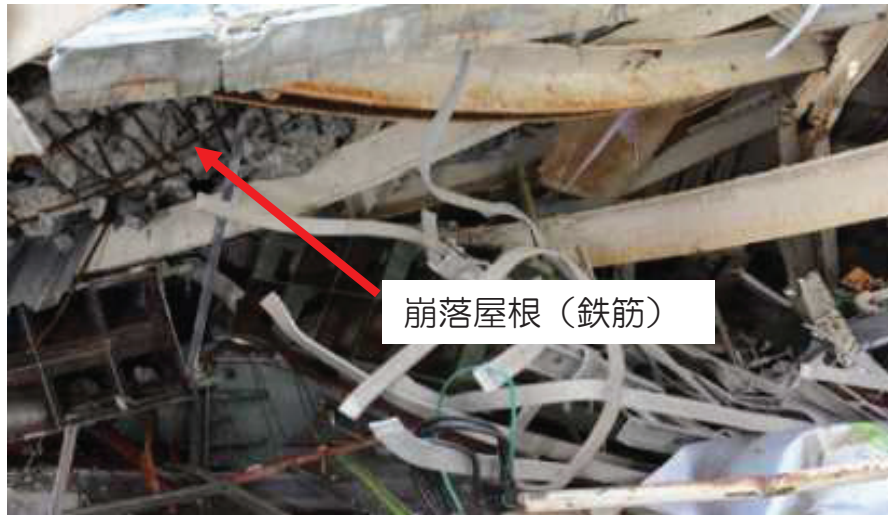
写真1 北東側下部のガレキ

- 崩落屋根下側の一部で、コンクリートが砕け、鉄筋がむき出しになっている部分やコンクリートの亀裂を確認（写真1、2）
- 南側は天井クレーンの上に屋根が崩落しており、屋根鉄骨材の堆積状況を確認（写真3）

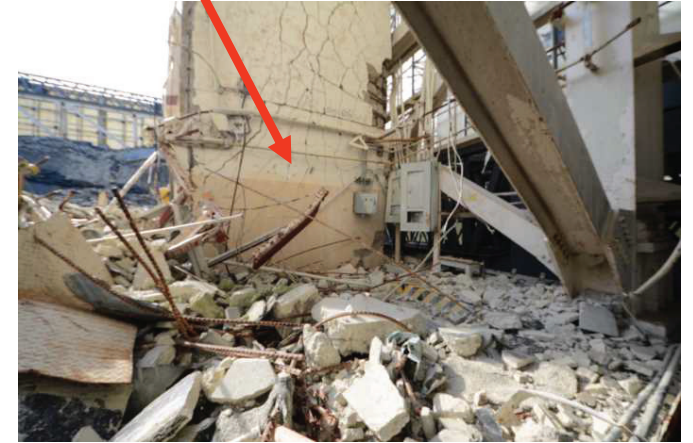
⑨北西部の状況

- DSP上の一部に開口が確認され、DSP周辺及び内部にガレキがある。②⑦⑧⑨⑩⑪
- 北側天井部に設置していた、逆洗水タンクの落下している。⑧

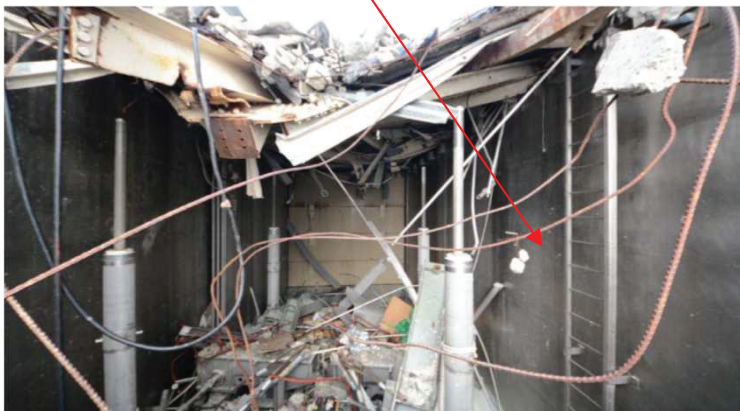
⑩DSP内部のガレキ

ガレキの落下を確認
(内部に損傷箇所は確認されず)

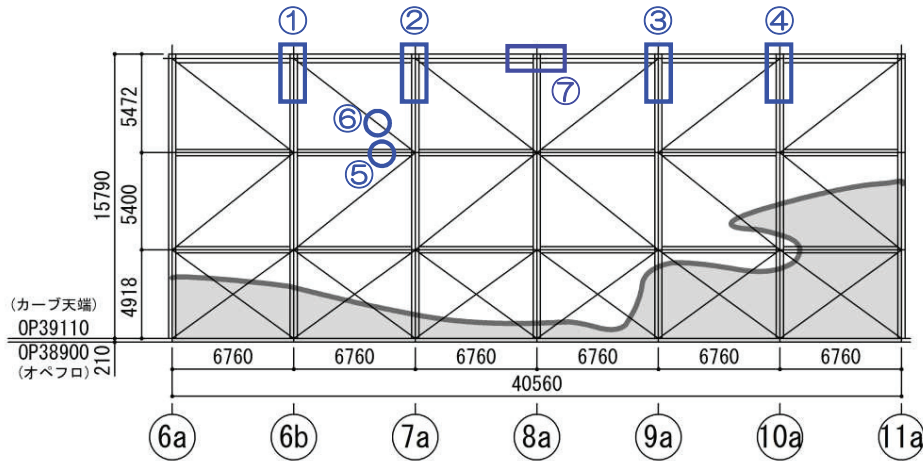
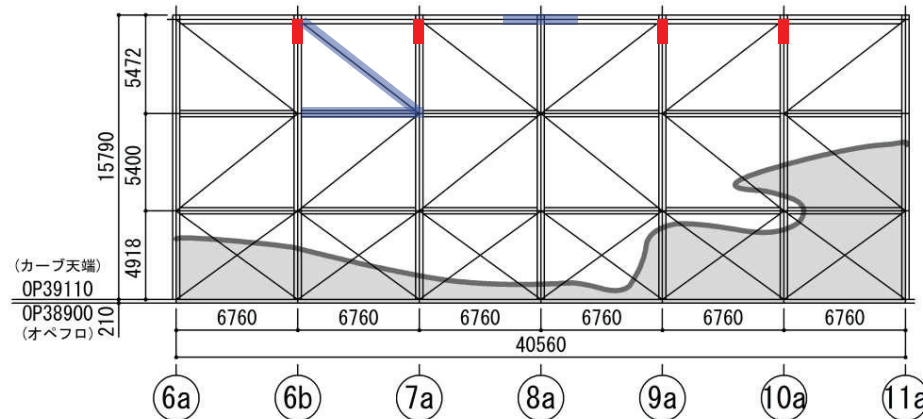
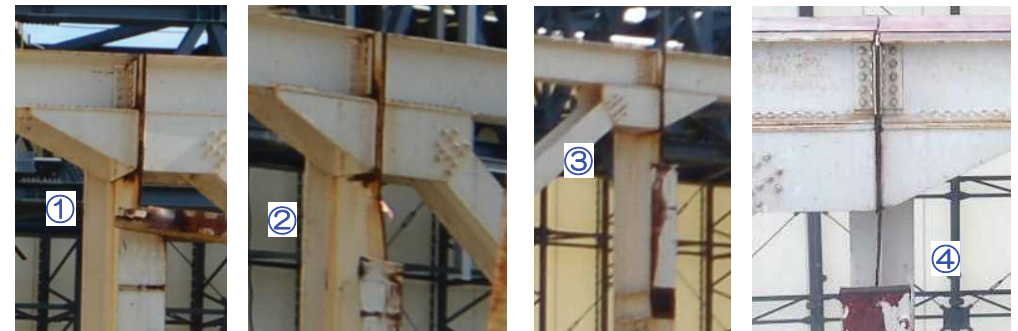
■最上段柱上部にフランジの外れ、ブレース、梁の接合部のボルトなし

- ①フランジ外れ
- ②フランジ外れ
- ③フランジ外れ
- ④フランジ外れ
- ⑤梁接合部ボルトなし
- ⑥ブレース接合部ボルトなし
- ⑦梁上フランジ変形

①フランジ外れ ②フランジ外れ ③フランジ外れ ④フランジ外れ

⑤梁接合部、⑥ブレース接合部
ボルトなし

⑦梁上フランジ変形

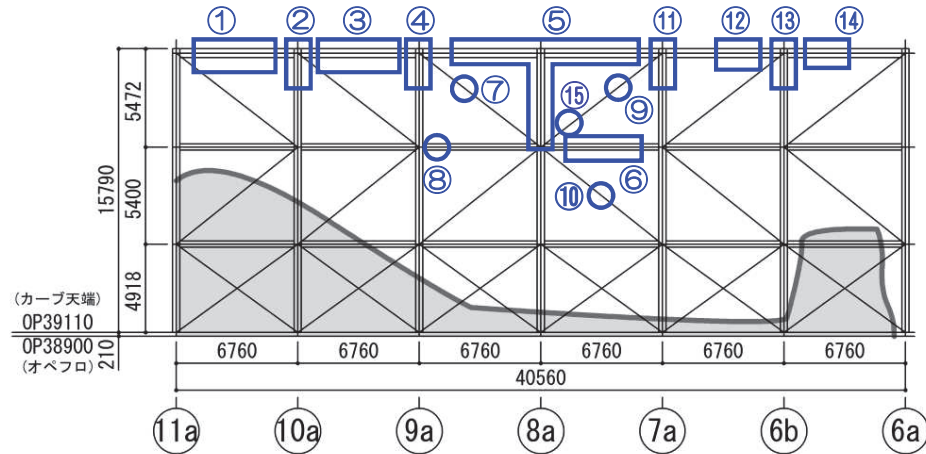
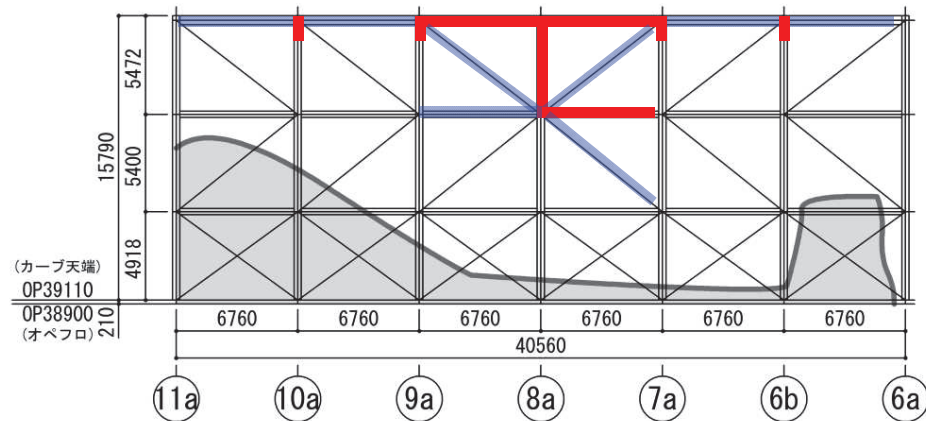
■ 梁、柱の変形、フランジの外れ、ブレース、梁の接合部のボルトなし

- ① 梁変形
- ② 柱フランジ外れ
- ③ 梁変形
- ④ 柱フランジ外れ
- ⑤ 梁、柱外れ
- ⑥ 梁外れ
- ⑦ ブレース変形
- ⑧ 梁接合部ボルトなし
- ⑨ ブレース変形
- ⑩ ブレース変形
- ⑪ 柱フランジ外れ
- ⑫ 梁変形
- ⑬ 柱フランジ外れ
- ⑭ 梁フランジ変形
- ⑮ ブレースフランジ変形

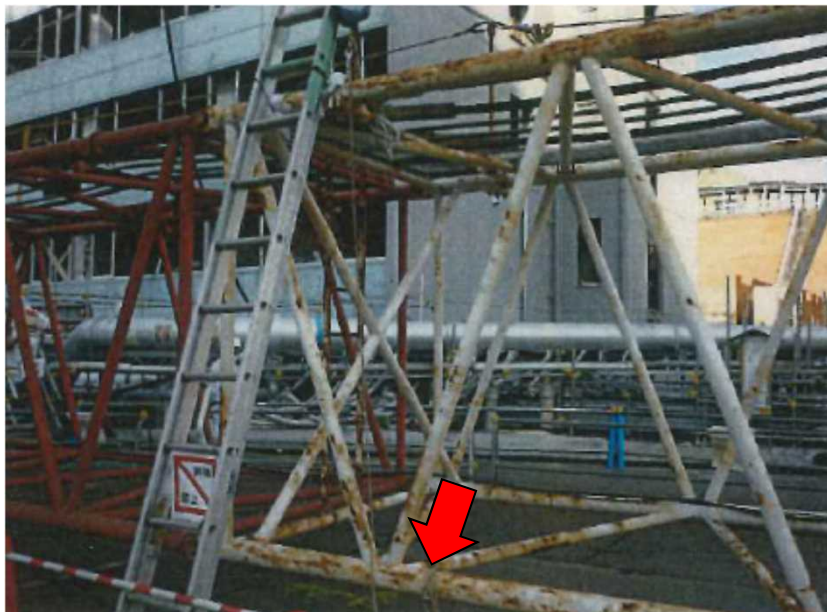
不具合1 全景

1号機建屋カバー解体工事にて使用している750tクローラークレーン(2号機)の年次点検を12月初旬より実施しているが、点検中にジブの変形(凹み)と腐食が確認された

接触による変形、経年劣化による腐食と推定

部分的な補修もしくは交換で対応できないか、クレーンメーカーと協議中

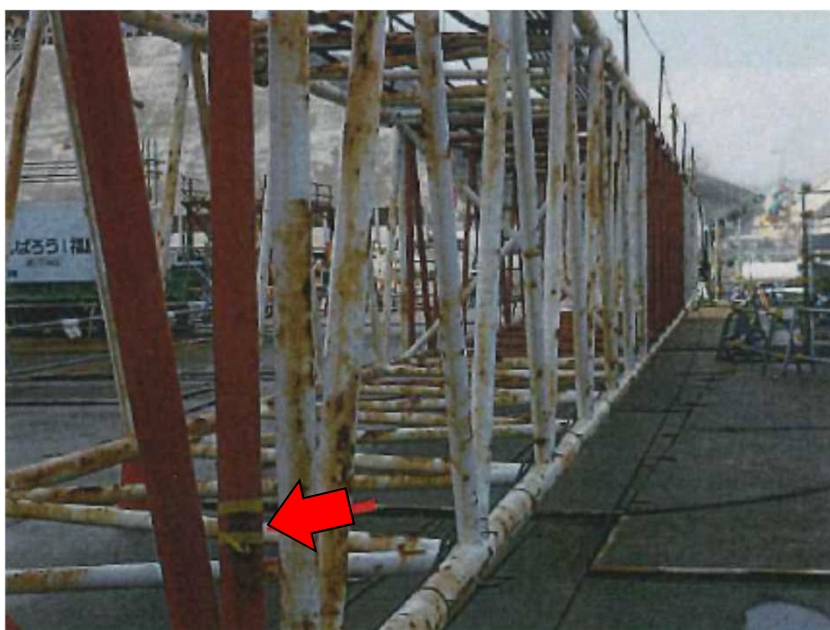
不具合2 全景

腐食によるピンホールあり

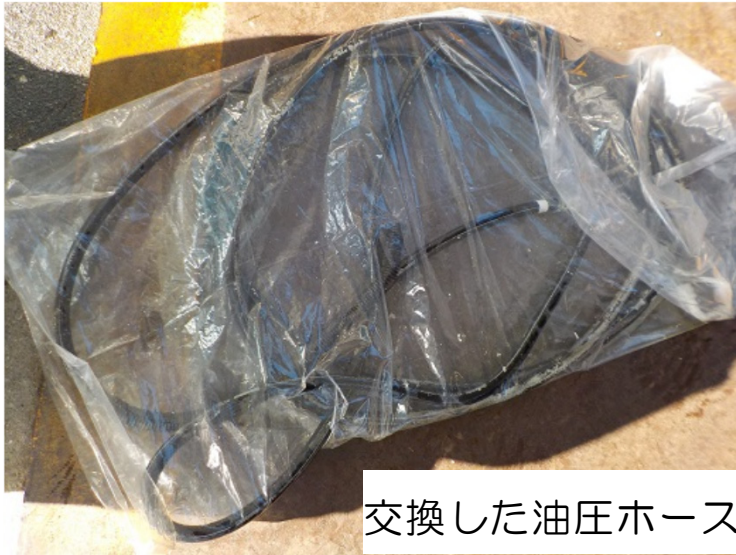
- 交換した油圧ホースは旋回用ブレーキ開放用に作動油を供給する油圧ホースである。ひび割れを起こしており一部から作動油の染み出しを確認した。

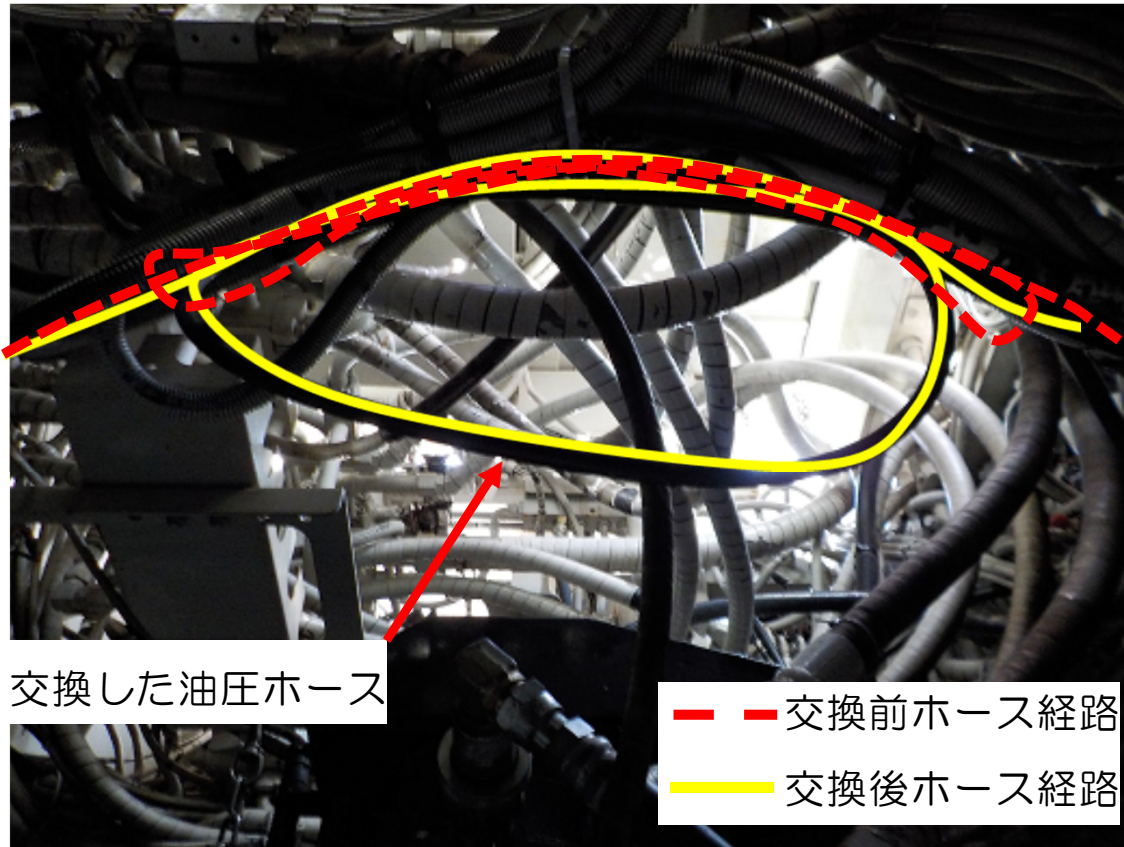
- ひび割れは油圧ホースが過度な屈曲状態にあったために生じたと考えられる。
- 交換後は屈曲状態にならないようにホース経路を変更した。

- 交換した油圧ホースのひび割れ、作動油の染み出しの原因
 - 外的要因が認められないことから経年劣化と油圧ホースが屈曲状態にあったためにひび割れが生じたと考えられる。
 - 当該油圧ホースは1Fで使用開始してから交換した実績はなく、使用開始から4年程度経過。

- 今後の対応
 - 年1回の定期点検ではホース屈曲部を重点的に確認し、ひび割れなど漏えいに発展する箇所があった場合はホース交換を実施。
 - 大型重機の保全計画、メンテナンス要員の教育・訓練計画の立案等。
