# 予備変M/C[6B]回線(構内配電線2号線)の トリップ(停電)について

2016年7月28日

東京電力ホールディングス株式会社

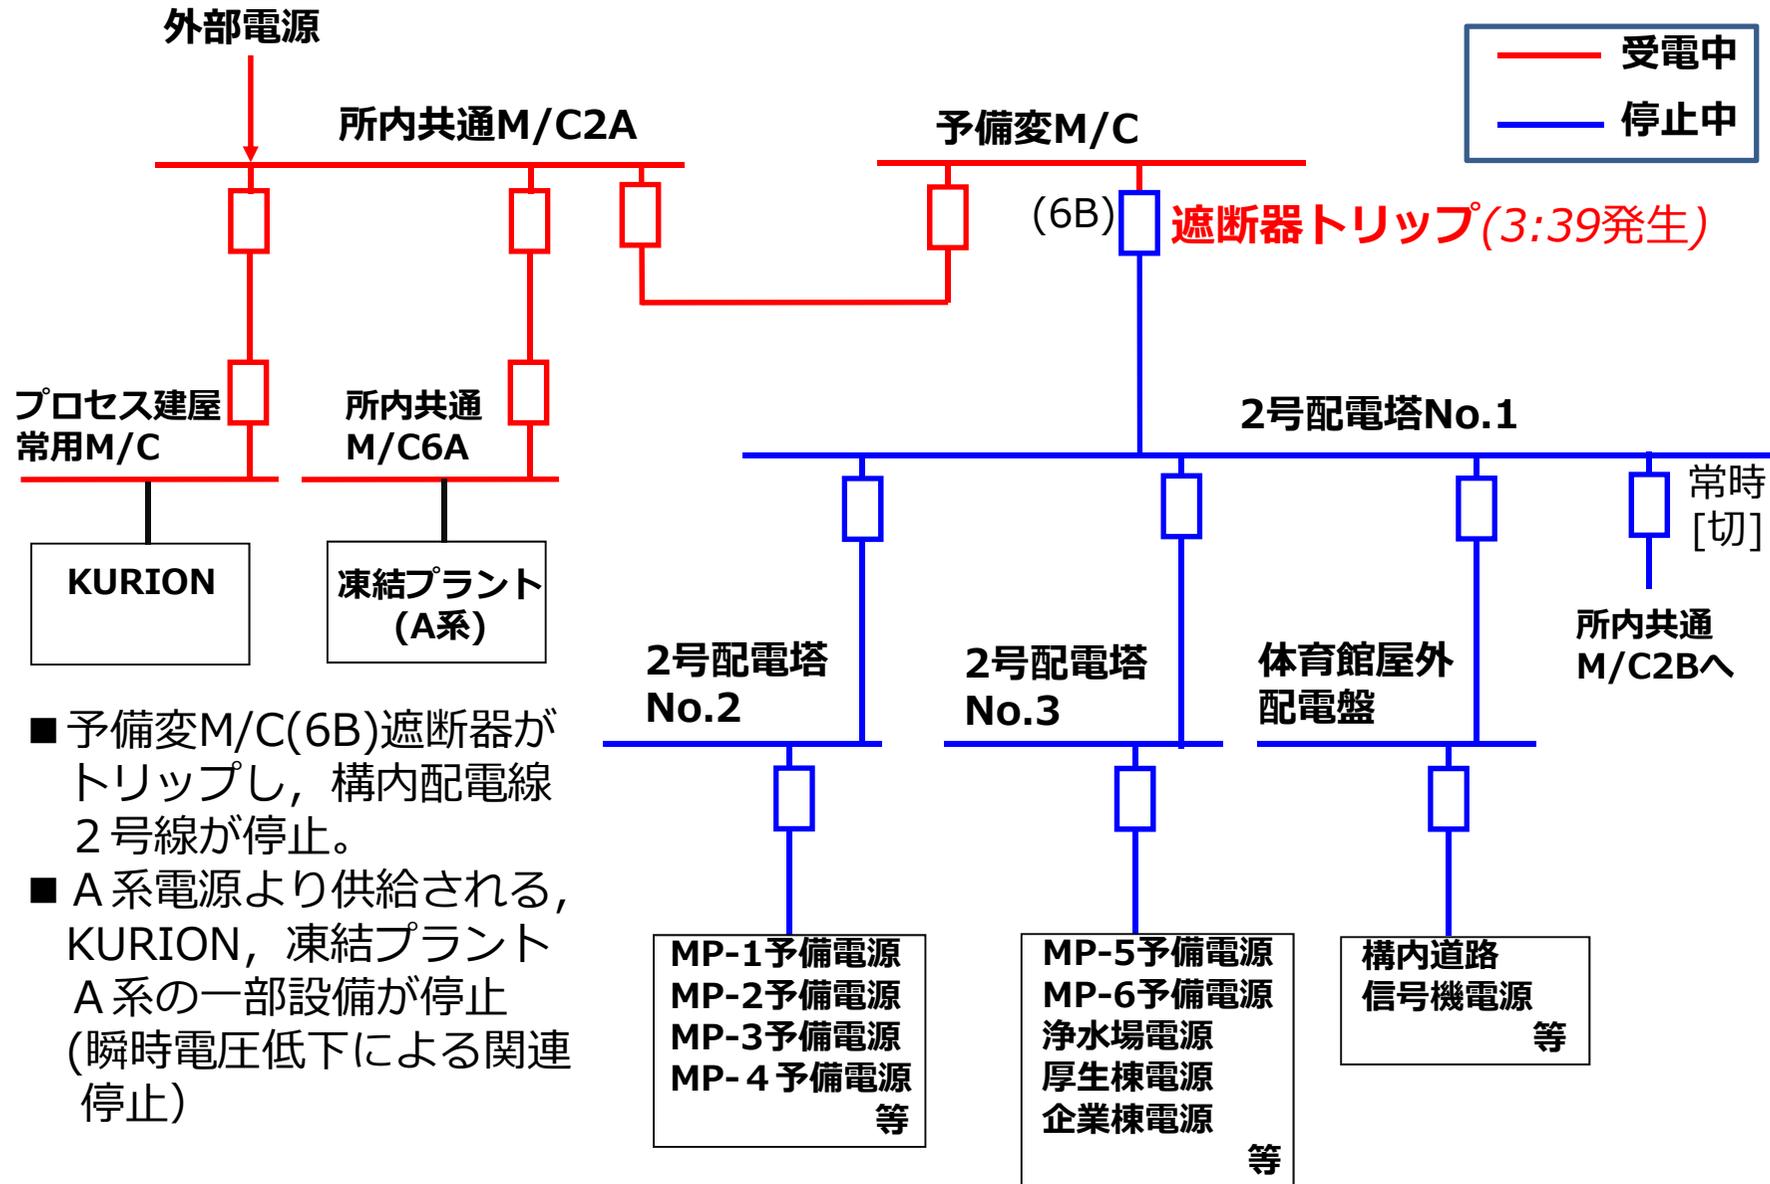
## 2. 電気系統概略図（停止範囲）

- 予備変M/C(6B)遮断器がトリップし、構内配電線2号線が停止。
- A系電源より供給される、KURION、凍結プラントA系の一部設備が停止（瞬時電圧低下による関連停止）

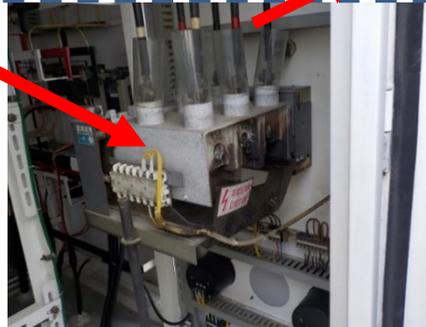
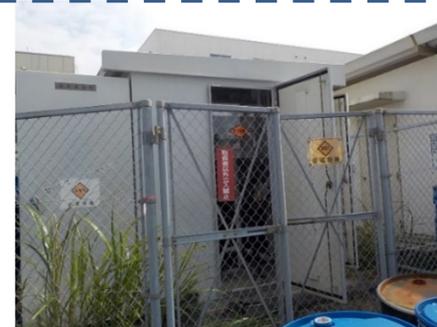
#### <高圧受電盤内の現場確認結果>

調査の結果，予備変M/C(6B)の下流側にある構内配電線2号線に繋がる企業棟の高圧受電盤内において，塵埃と湿潤の影響により遮断器に短絡が発生したものと推定。

- ・ 遮断器に水滴痕有
- ・ 小動物侵入なし
