福島第一原子力発電所 66kV双葉線引留鉄構 の一部損傷について

2016年8月25日

東京電力ホールディングス株式会社

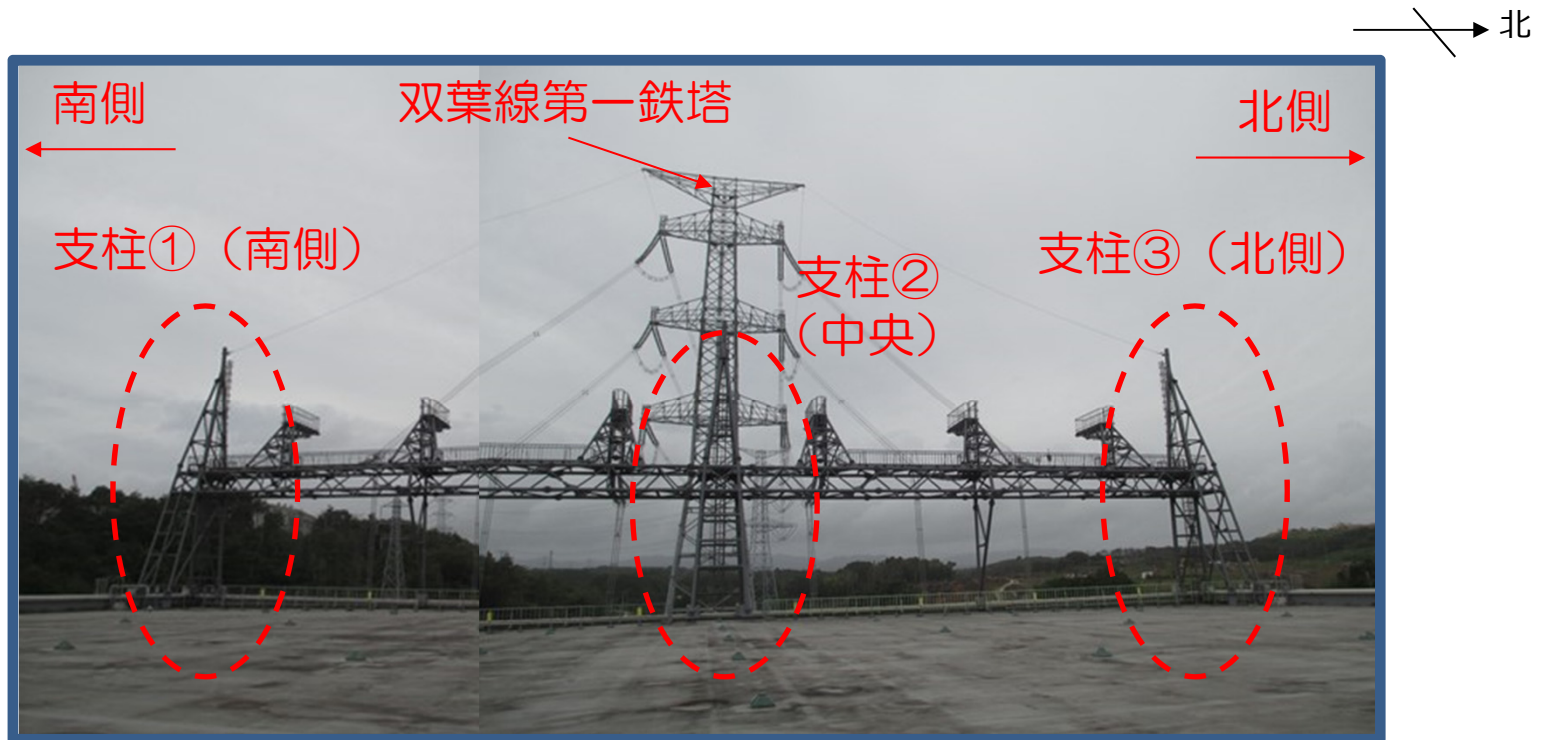
2016年8月22日 5, 6号開閉所双葉線の引き込み線ルート変更工事を実施していたところ、開閉所屋上に設置されている引留鉄構[※]の鋼材の一部に損傷があることが確認された。

5,6号開閉所屋上から見た引留鉄構の外観

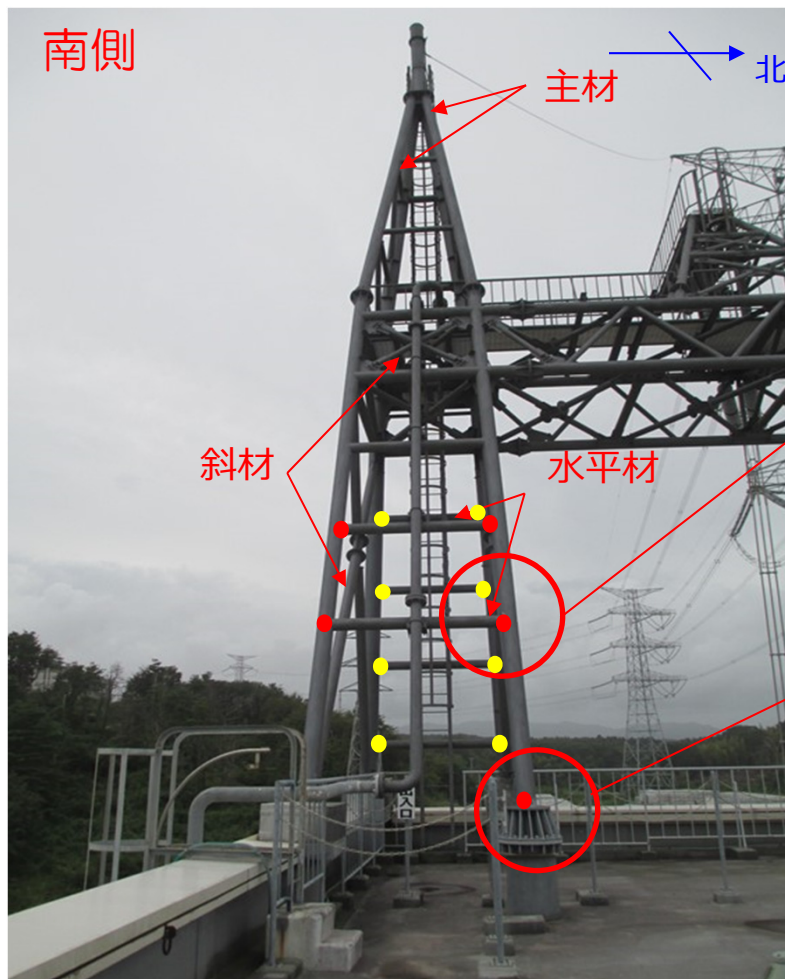
○支柱① (南側)

- ・主材基礎部：1箇所（北東側）で損傷確認（全4箇所中）
- ・水平材，斜材接続部：12箇所（全52箇所中）

● 損傷箇所：東側
（写真手前）

● 損傷箇所：西側
（写真奥）

当該設備の健全性評価を早急に実施し、必要な対策を検討・実施する。

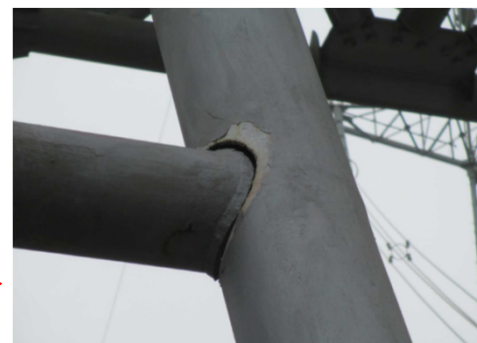
水平材の拡大写真

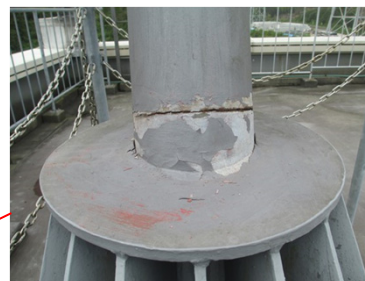
損傷範囲：全周

損傷幅：約4mm

支柱主材の拡大写真

66kV双葉線引留鉄構の鋼材に損傷が発生した原因は不明であるが、当該設備はJEAC4601「原子力発電所耐震設計技術規程」における耐震Cクラス（一般産業施設と同等の耐震性）であることから、2011.3に発生した東北地方太平洋沖地震による可能性も否定できない。

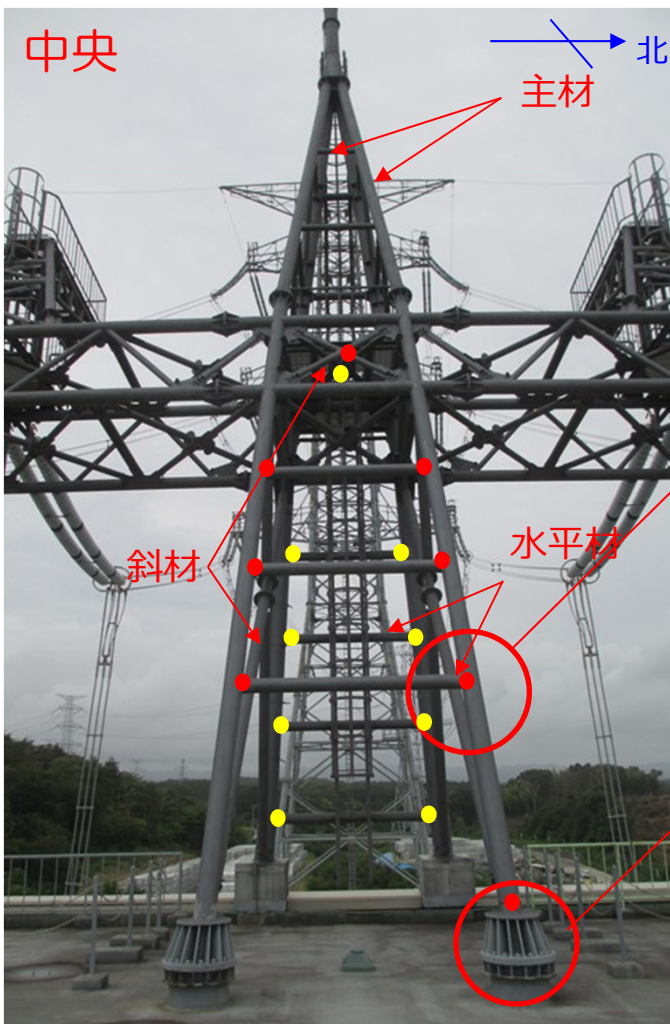
○支柱② (中央)

● 損傷箇所：東側
(写真手前)

● 損傷箇所：西側
(写真奥)

- ・ 主材基礎部：1箇所（北東側）で損傷確認（全4箇所中）
- ・ 水平材，斜材接続部：16箇所（全52箇所中）

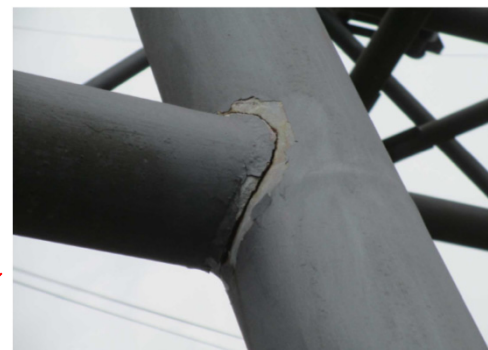
水平材の拡大写真

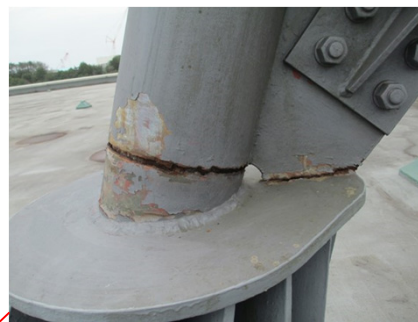
支柱主材の拡大写真

損傷範囲：全周

損傷幅：約8mm

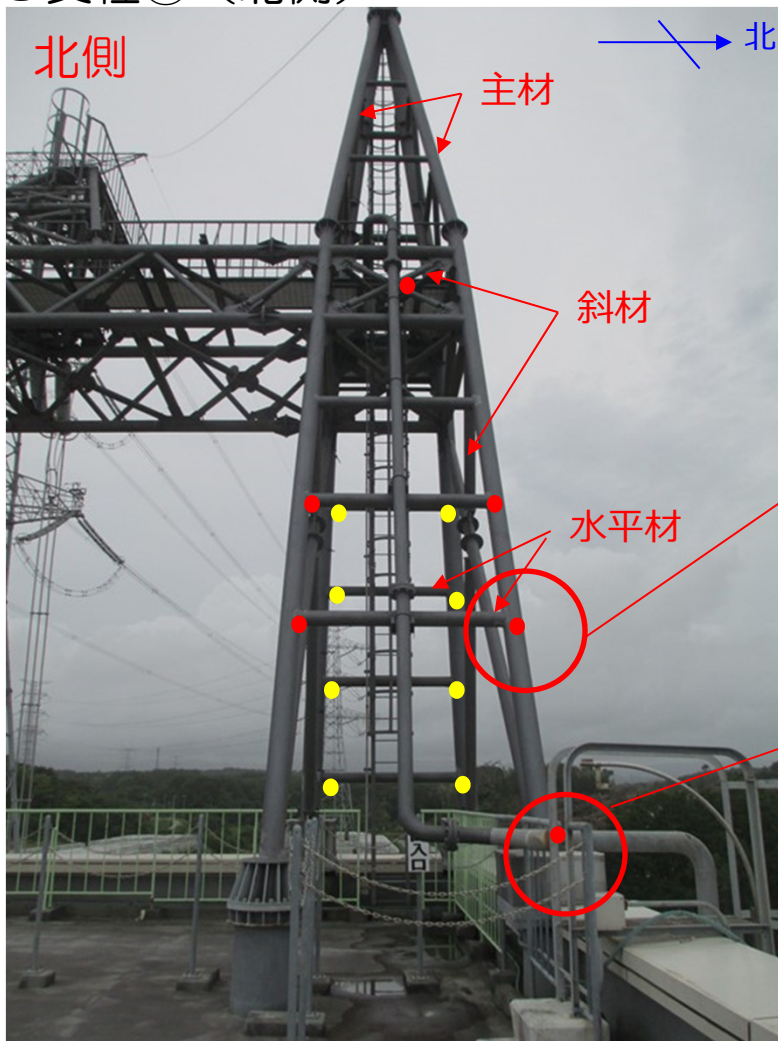
○支柱③ (北側)

- ・主材基礎部：1箇所 (北東側) で損傷確認 (全4箇所中)
- ・水平材, 斜材接続部：13箇所 で損傷確認 (全52箇所中)

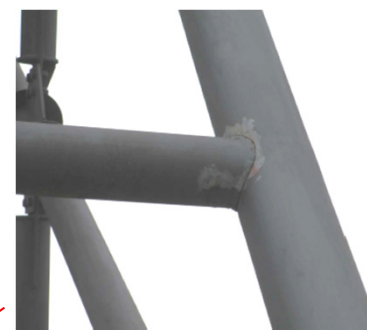
水平材の拡大写真

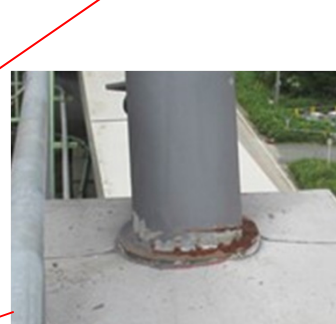
損傷範囲：1/4周程度

損傷幅：約2mm

支柱主材の拡大写真
