# 2号機PCV内部調査について

2016年12月22日

# 1. 2号機原子炉格納容器(PCV)の状況について

## 2. 原子炉格納容器(PCV)内部調査の概要について

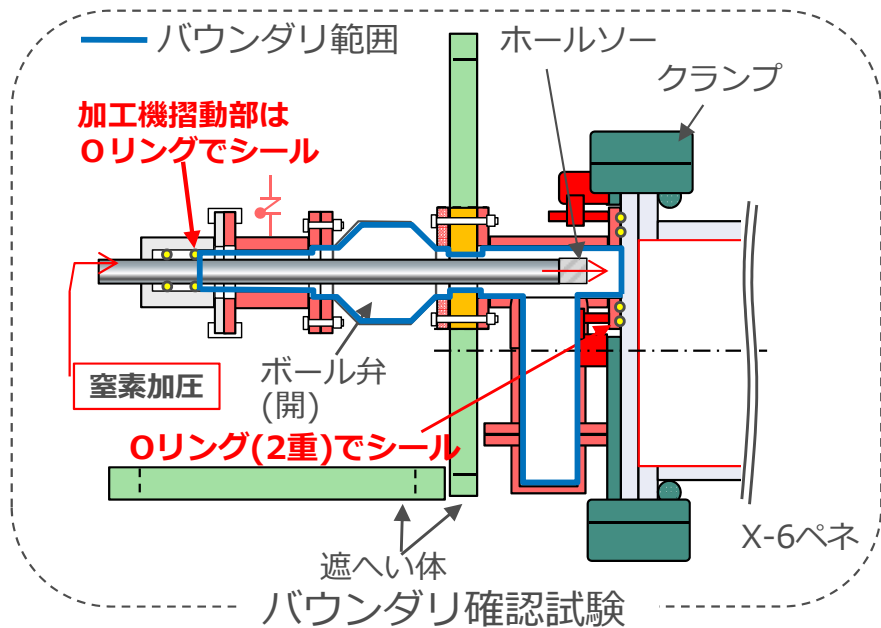
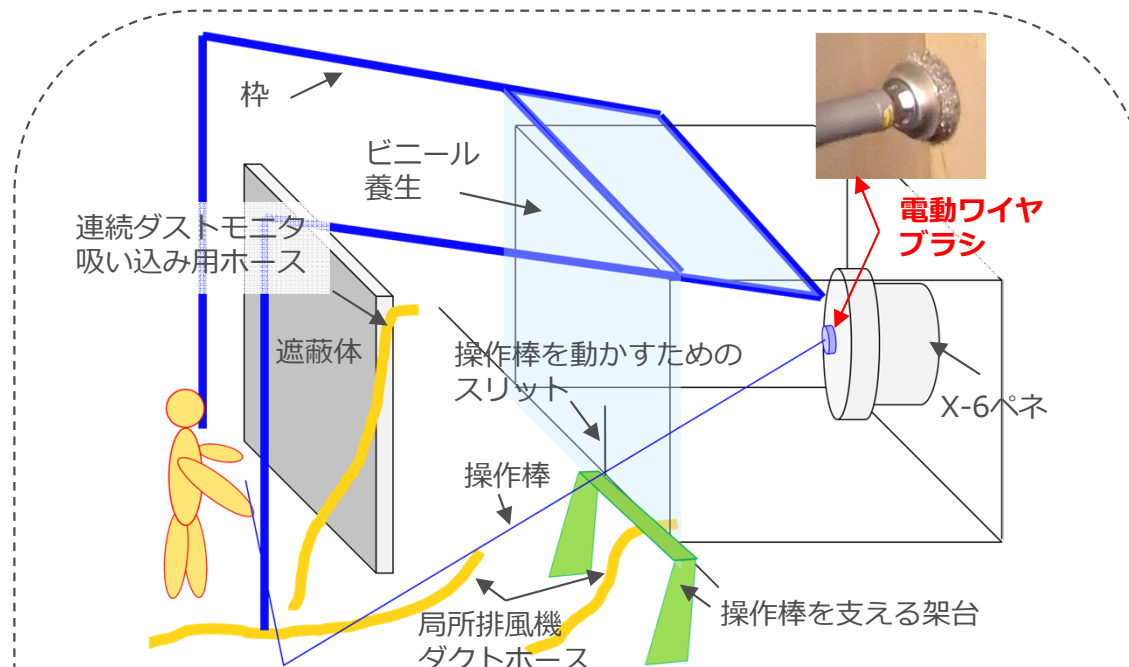
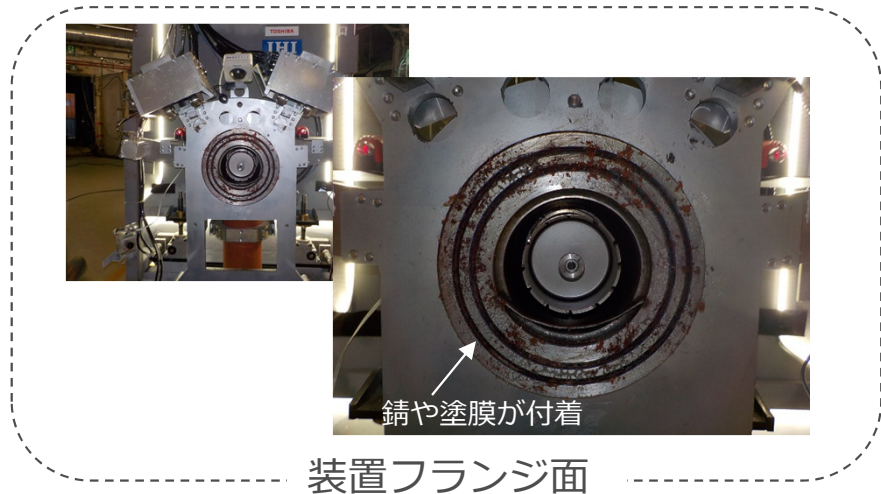
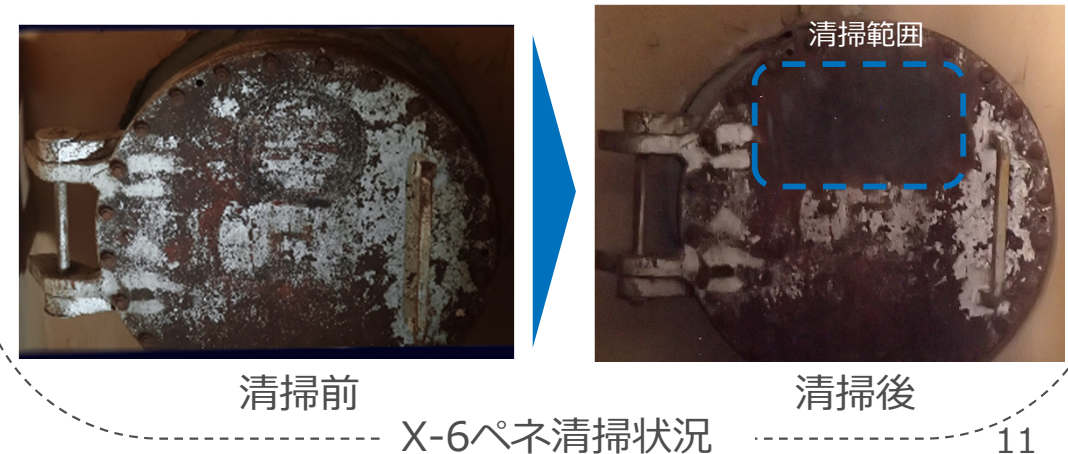
# <参考> X-6ペネ清掃

- 12/12、13と穴あけ前のバウンダリ確認試験を実施したが、密封状態を確立できなかった。
- 隔離機構ユニットをX-6ペネから取外したところ、装置側フランジ面のOリング全周にX-6ペネ表面の錆や塗膜が付着していることが確認されたため、12/16に X-6ペネのフランジ表面の清掃を実施。

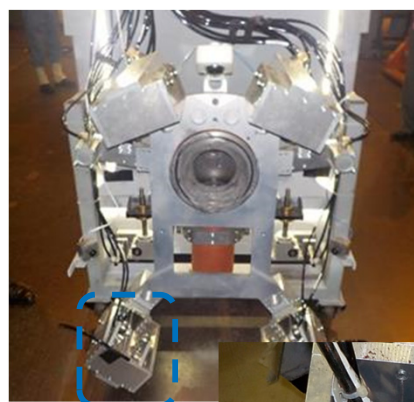
- 12/19に隔離機構ユニットをX-6ペネに取付けたところ、クランプの一つが動作しなかった。
- 12/20に隔離機構ユニットをX-6ペネから取外し確認したところ、装置取付けの際にクランプ部に堆積物が付着し、動作を阻害していたことが確認された。
- 12/21にクランプ部に堆積物混入防止用の養生を行い、隔離機構ユニットをX-6ペネに取付けバウンダリ確認試験を実施したところ、密封状態が確立できたことを確認。

クランプとボックスの間に  
堆積物が挟まり動作を阻害

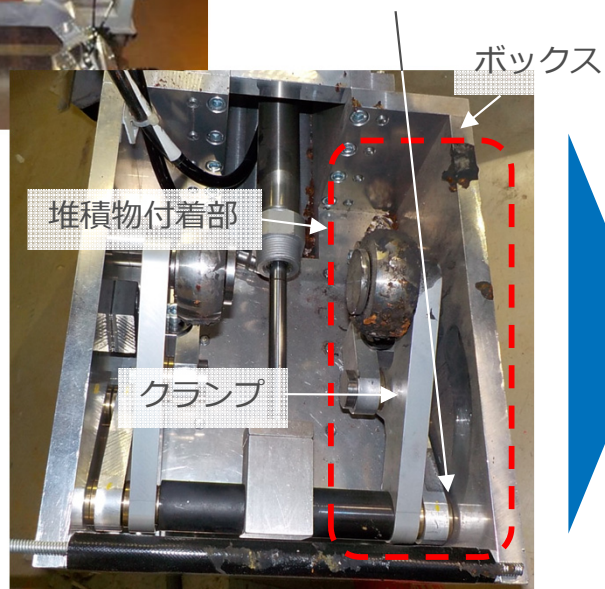
堆積物付着状況
