燃料デブリ取り出し準備 スケジュール

1号機原子炉格納容器内部調査について ～映像データ及び線量データの分析結果～

2号機原子炉格納容器内部調査 ～線量率確認結果について～

3号機原子炉格納容器内部調査について (速報まとめ)

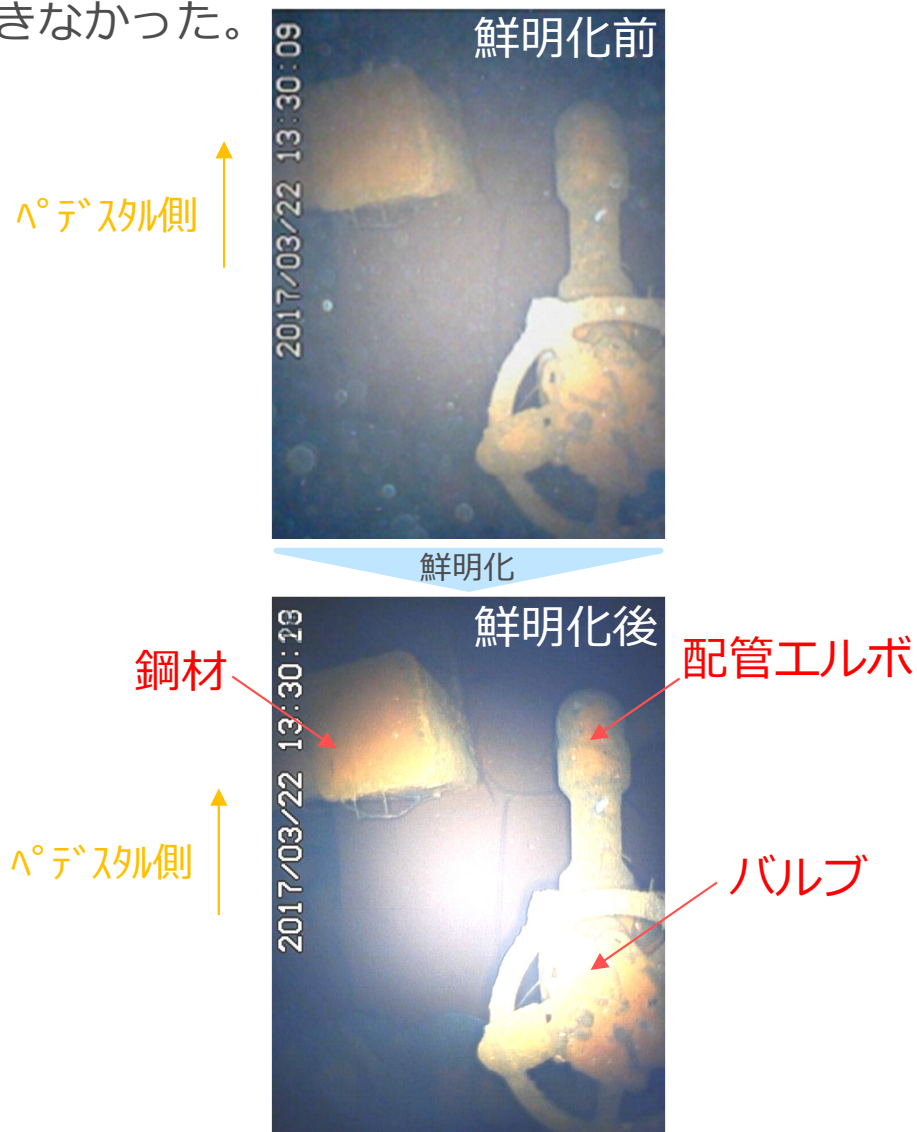
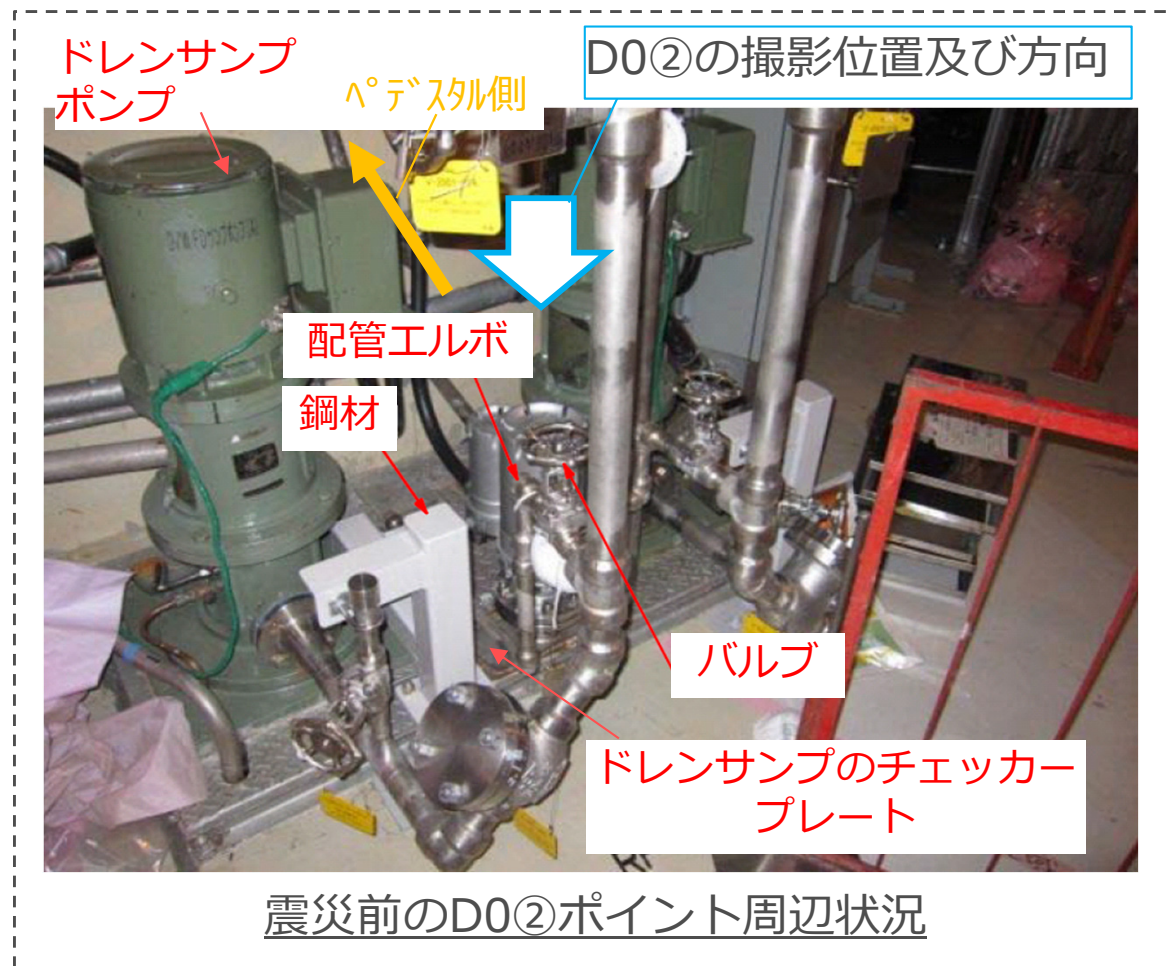
- 今回撮影した測定ポイントに対し、画像鮮明化処理を実施。
- D0②ポイントの映像データに対して鮮明化をした結果、バルブ、配管、鋼材といった既設構造物に大きな変形や損傷はなかった。なお、ドレンサンプのチェッカープレートは堆積物により確認できなかった。

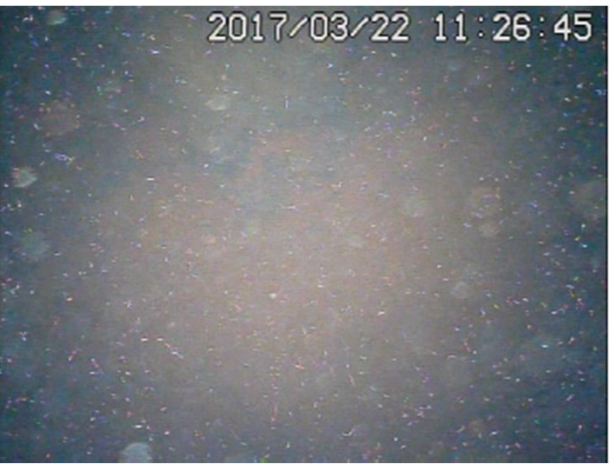
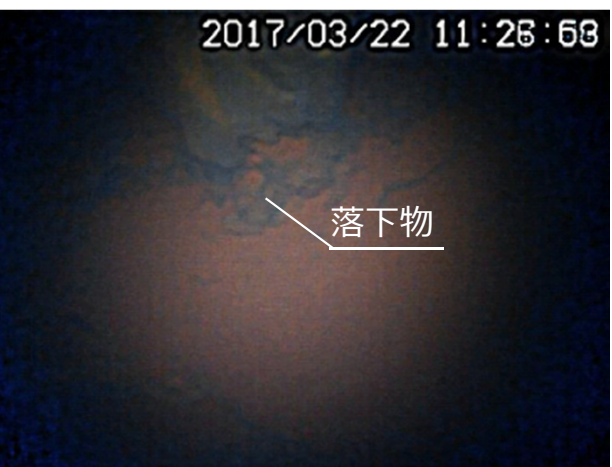
- D0②ポイント以外の映像データに対しても鮮明化を実施。
- D2③ポイントにて新たに落下物を確認したが、D0、D1ポイントでは新たな情報は得られなかった。

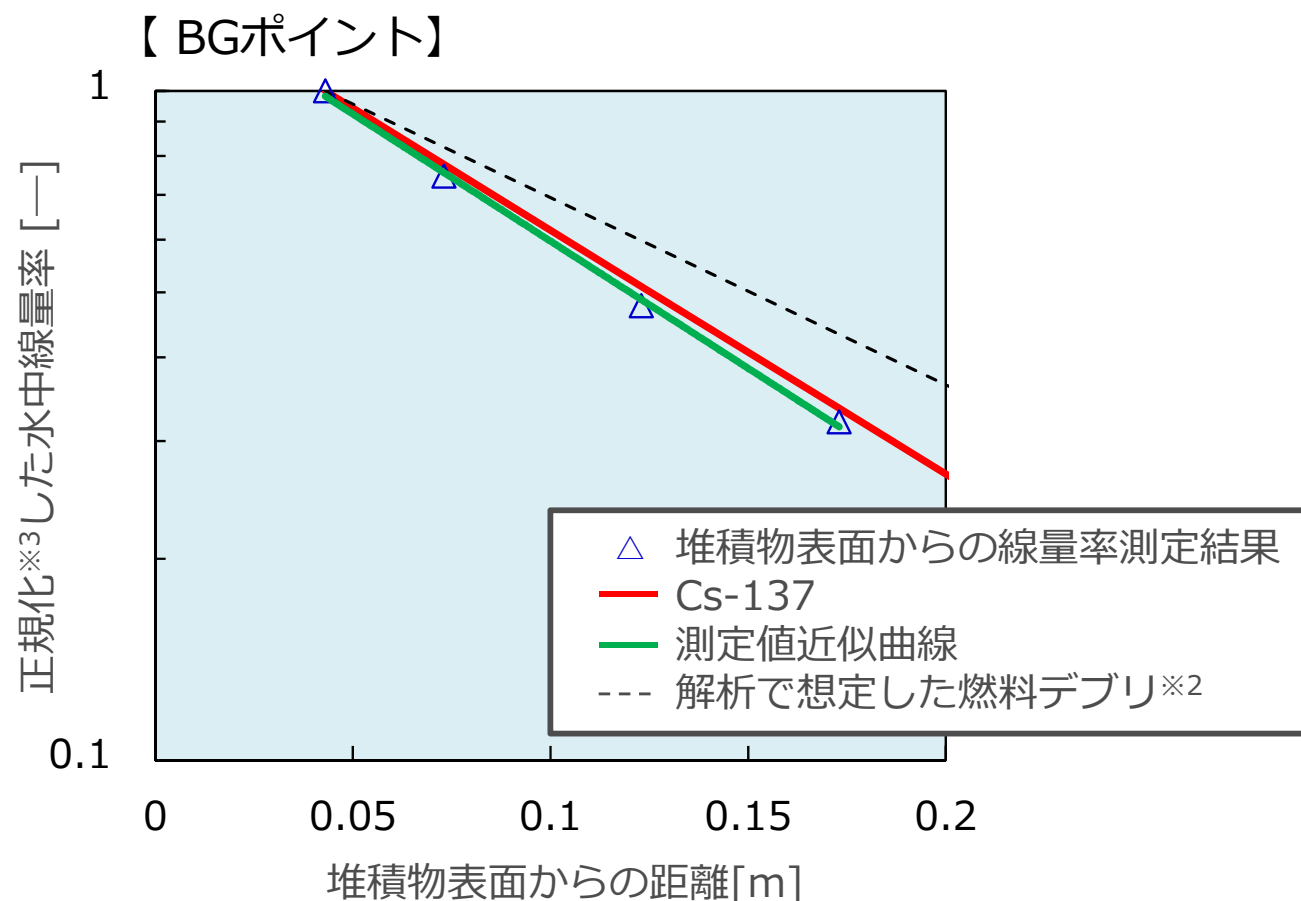
- 堆積物表面からの線量率測定結果※1とCs-137減衰曲線の減衰率が同等であることから、堆積物表面の主線源（核種）はCs-137と推定

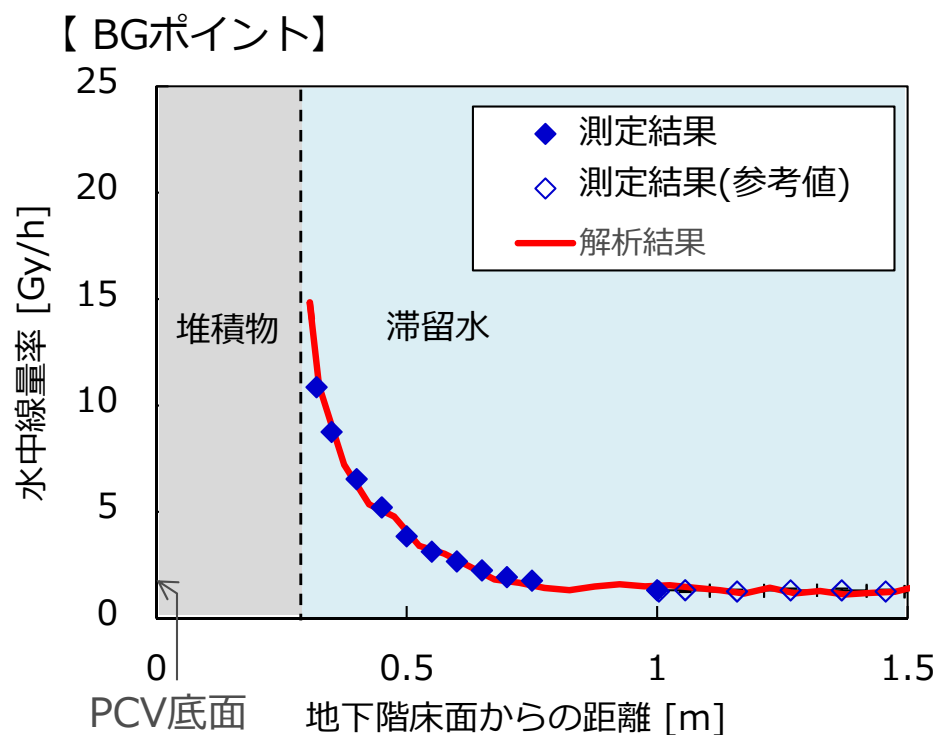
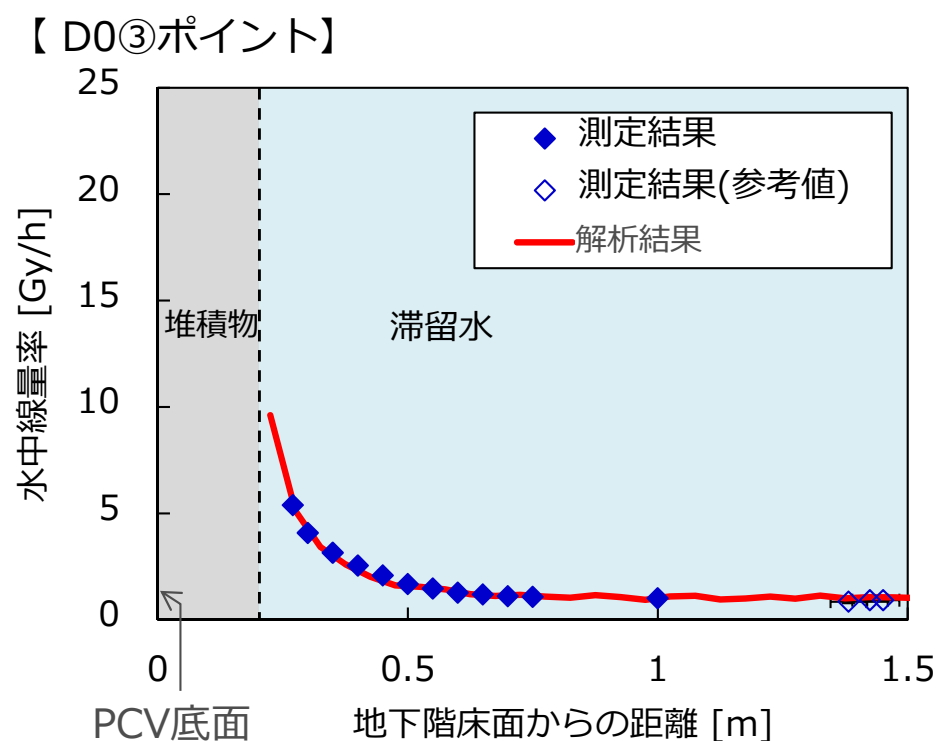
- 堆積物表面にCs-137の主線源を仮定した場合のBGとD0③の解析を実施した。
- BG及びD0③は堆積物厚さが薄いこと、及び位置的にペDESTAL開口部から離れていることから、燃料デブリが存在していないと仮定して解析した。
- 上記の仮定にて解析した場合、測定結果と解析結果が良好な一致を示すことから、BG及びD0③の堆積物の下には燃料デブリは存在しないか、又は存在しても少量であると推定した。

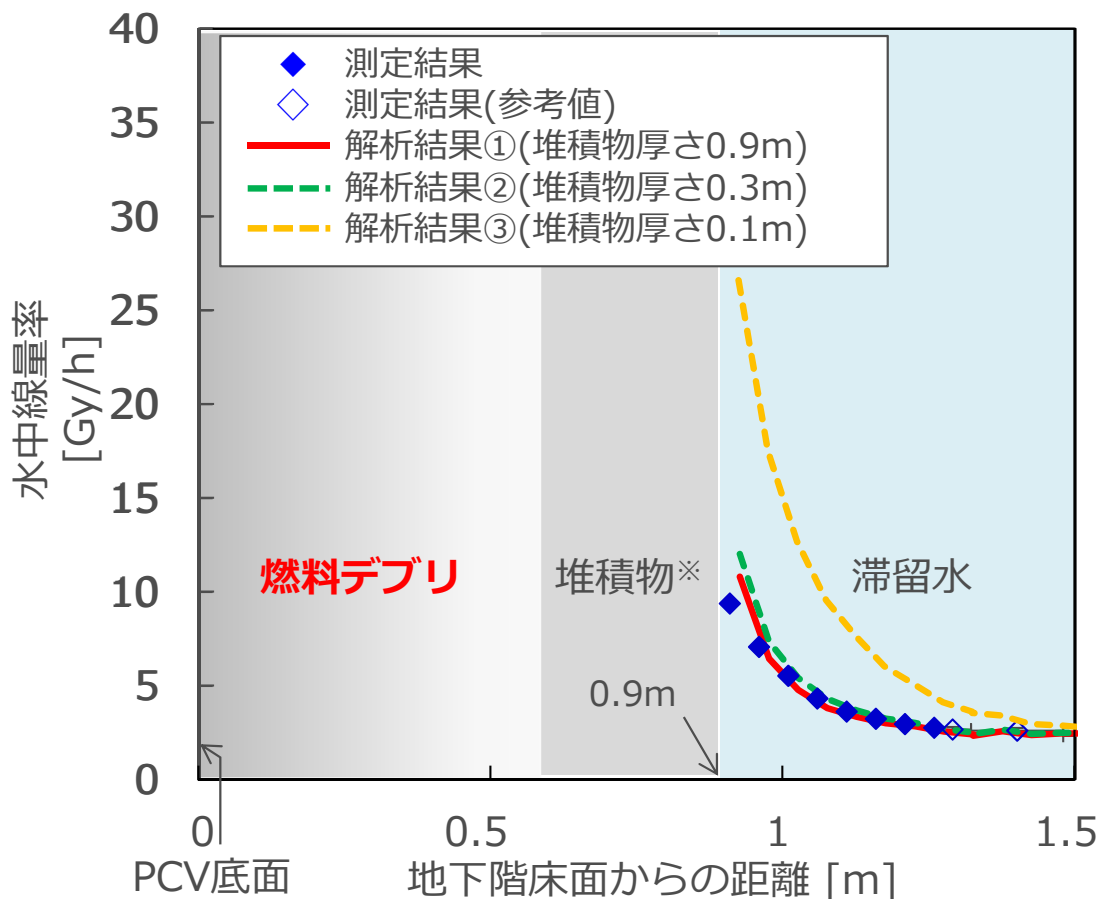
D2③解析条件 (堆積物表面高さ0.9m)

- D1,D2の各測定ポイントで確認された堆積物表面高さ（約0.9m）の範囲で、堆積物の下に燃料デブリが存在する場合の線量率の評価を行った。
- ペDESTAL開口部に距離が近いD2③ポイントの解析結果は下図の通り。
- 堆積物厚さが厚い場合には、堆積物による遮へい効果により、燃料デブリが存在するかどうかは推定できなかった。
- 堆積物厚さは現時点で不明であることから、推定できなかった原因が燃料デブリが無かったのか、堆積物や構造物が厚く、遮へい効果が大きい影響によるものかまで判別できなかった。

※：堆積物の下に構造物がある可能性もある。

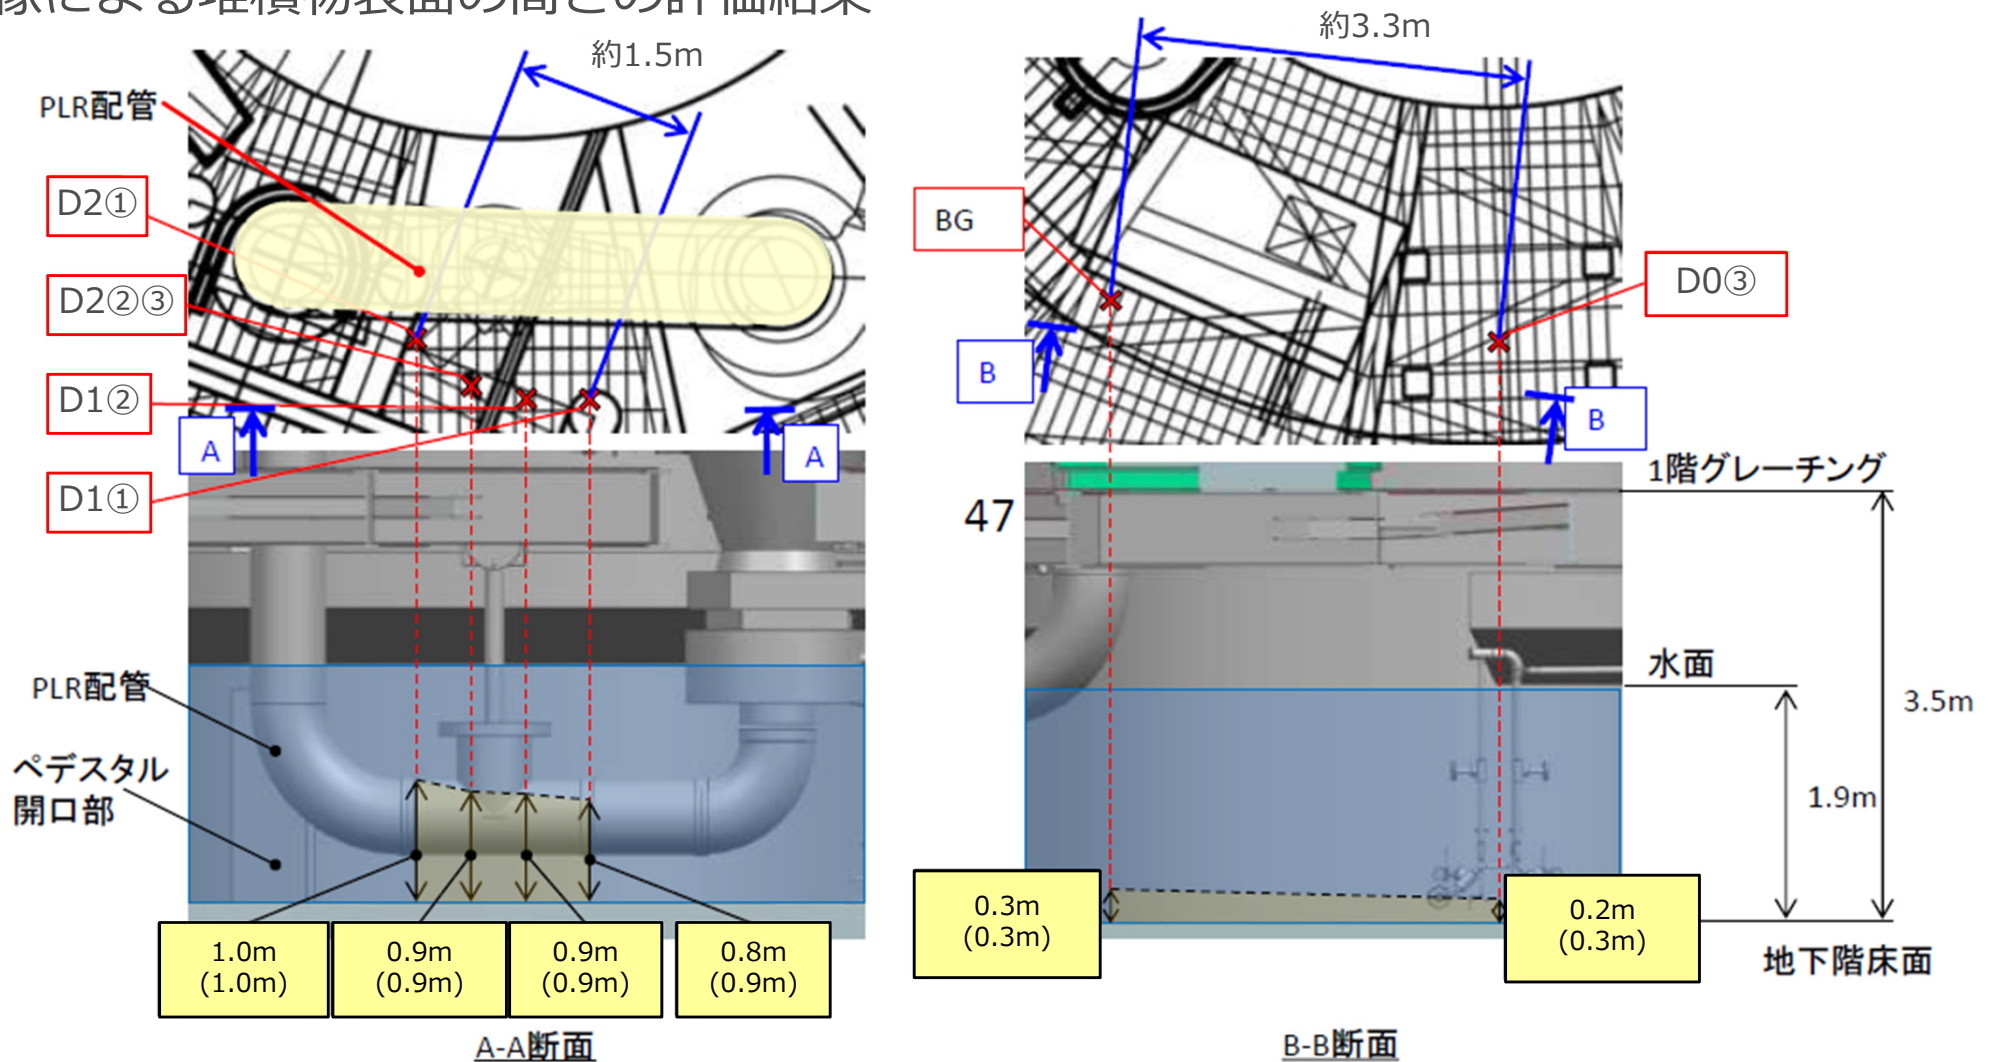
映像による堆積物表面の高さの評価結果※1

- ・黄色枠内の数値は画像解析により算出した堆積物表面の推定高さ
- ・()内の数値はセンサの吊下げ最下点高さ
- ・なお、堆積物表面より下の堆積物厚さについては確認できていない

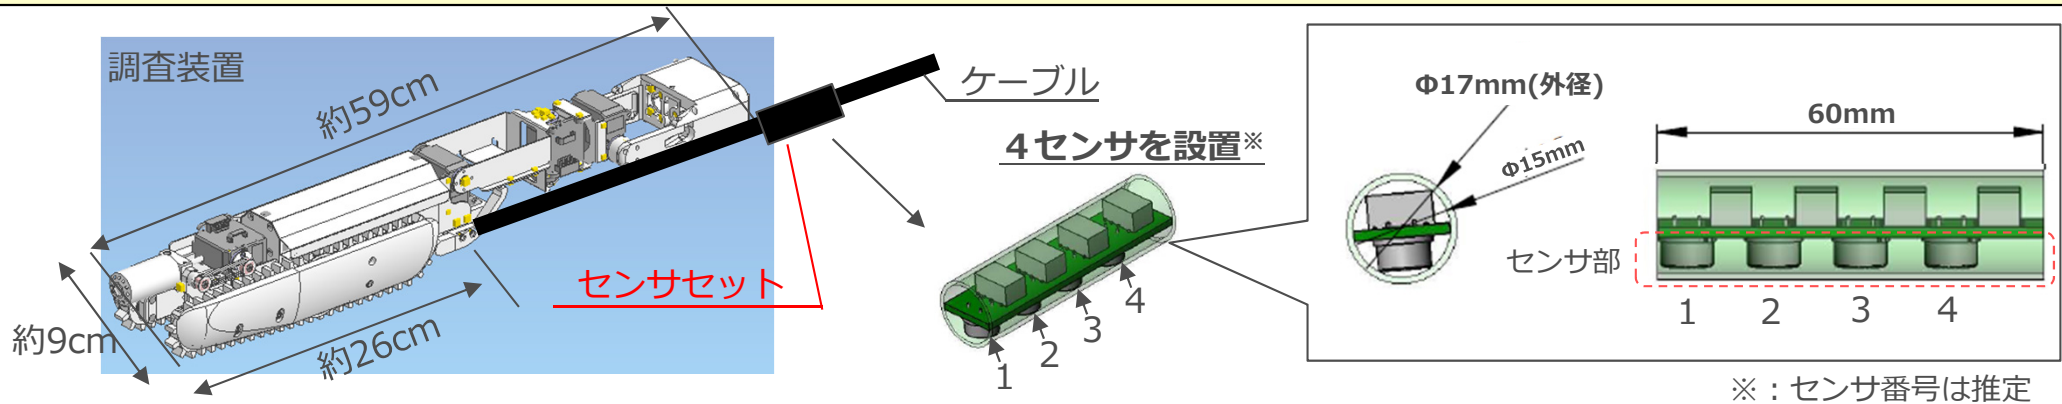
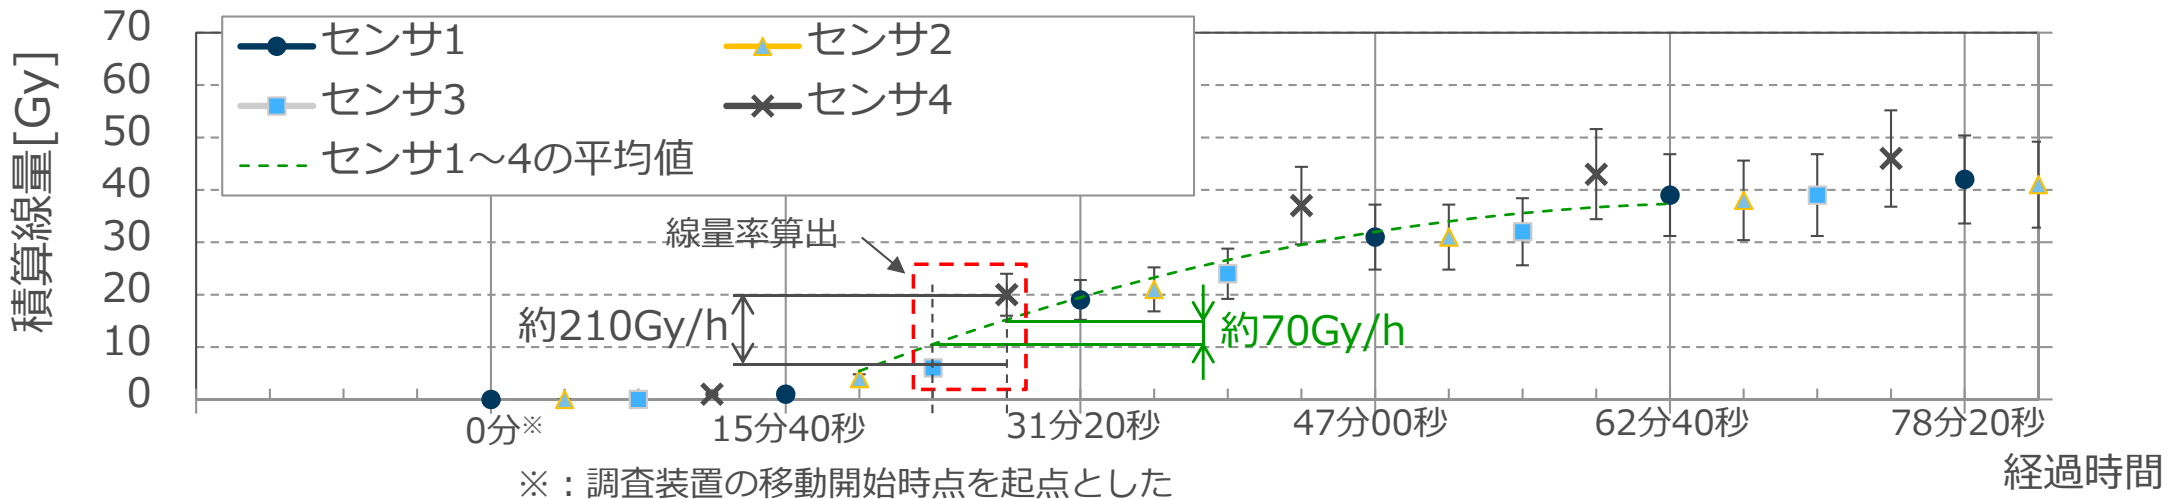
- 測定時間短縮の観点から設置した4個の積算線量計（センサ）のうち2個の測定値の差をもって、線量率を算出した結果、約210Gy/hという値を得た。
- 調査終了後、各センサの測定値を確認した結果、4個のセンサのうち、約210Gy/hを算出した場所（当該場所）の測定に使用したNo.4のセンサは、他の3個のセンサとの測定値と比べて常に大きめの値を示していたことが確認された。No.1～4のセンサのばらつきを考慮し、各センサの測定値の平均から線量率を算出した結果、当該場所の線量率は約70Gy/hと評価された。

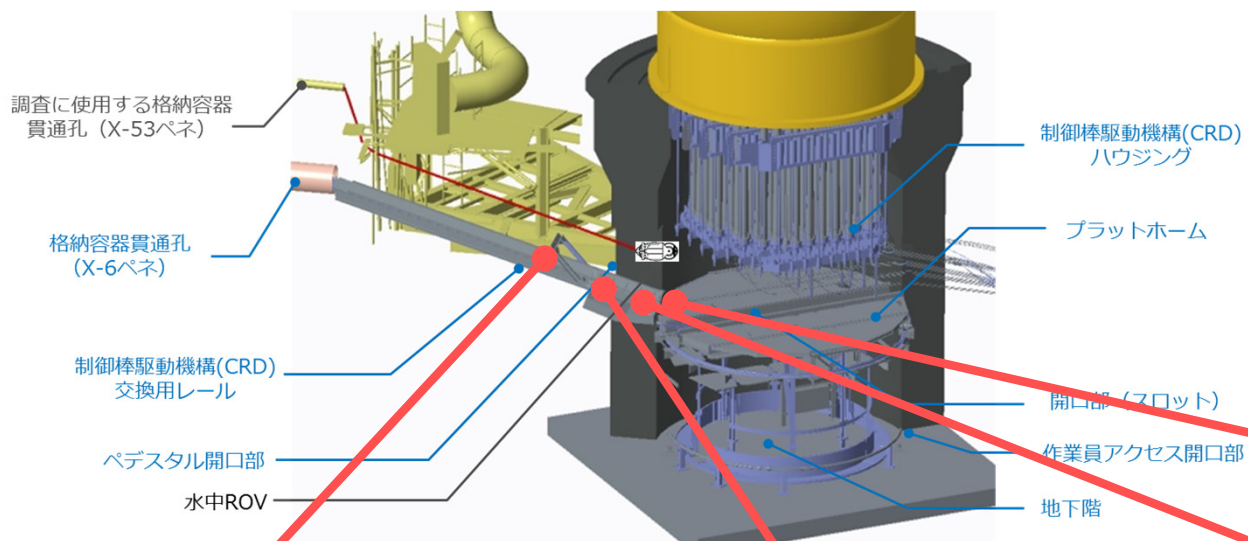
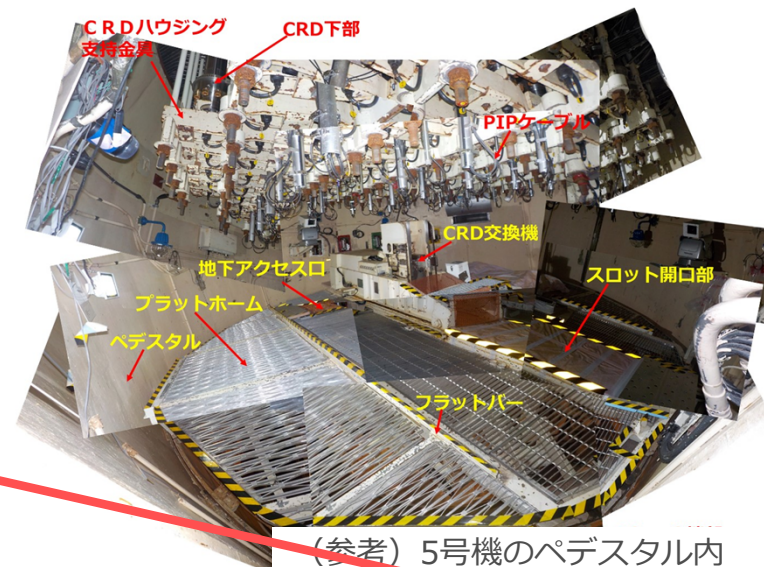
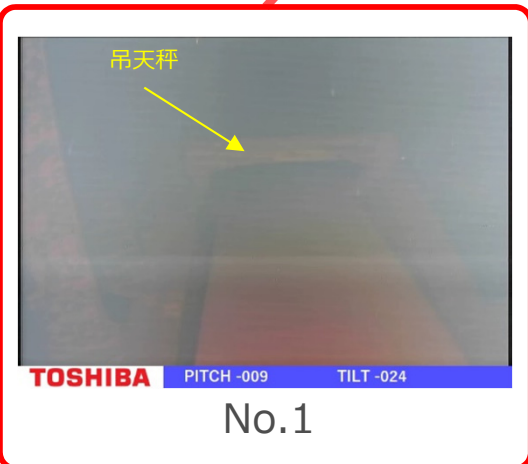
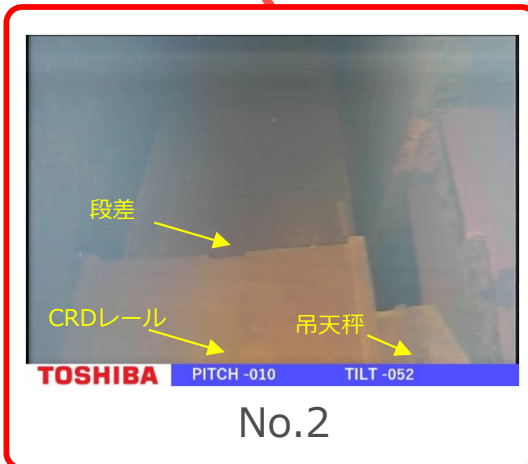
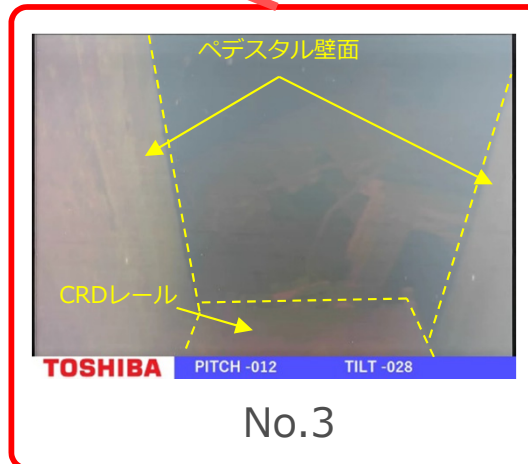
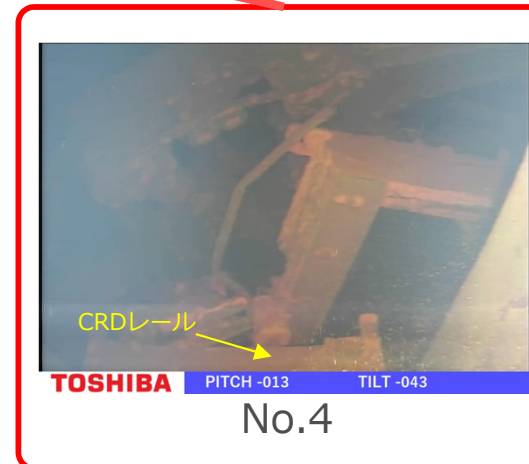
・ペデスタル内において複数の構造物の損傷を確認した。

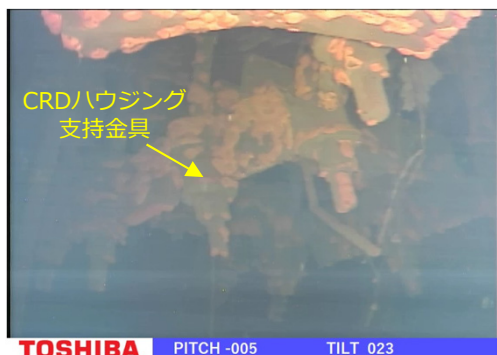
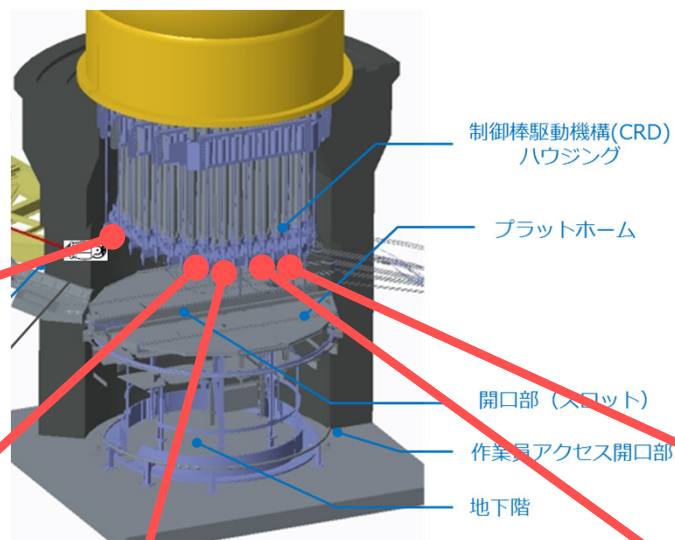
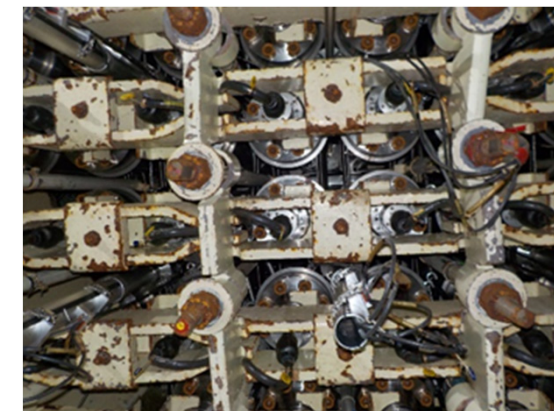
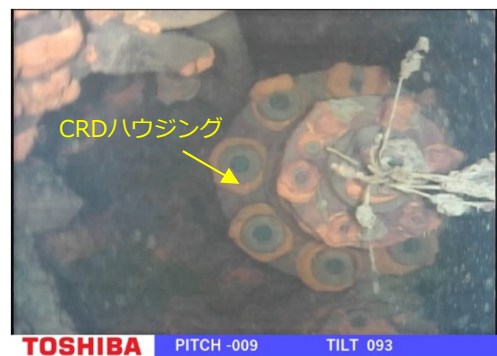
- ・複数個所でCRDハウジング支持金具の脱落、変形を確認した。
- ・CRDハウジング支持金具に溶融物が固化したと思われるものが付着していることを確認した。

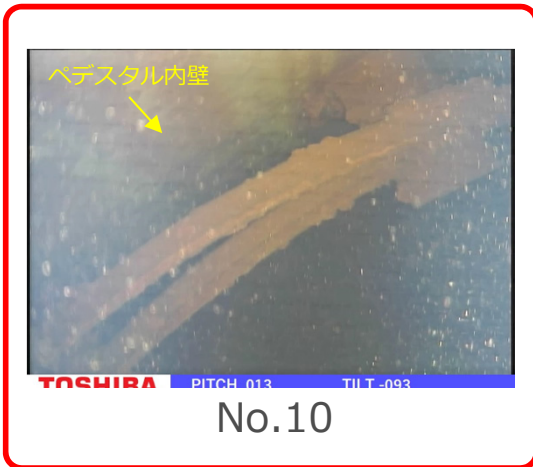
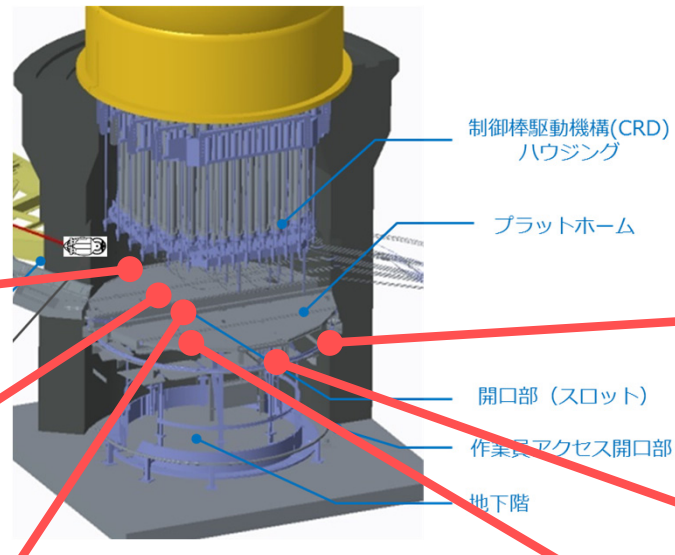
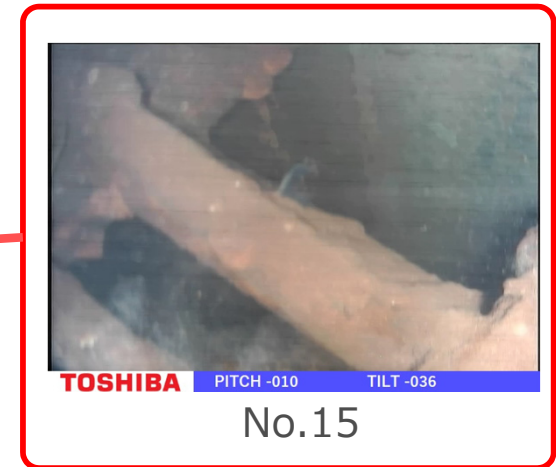
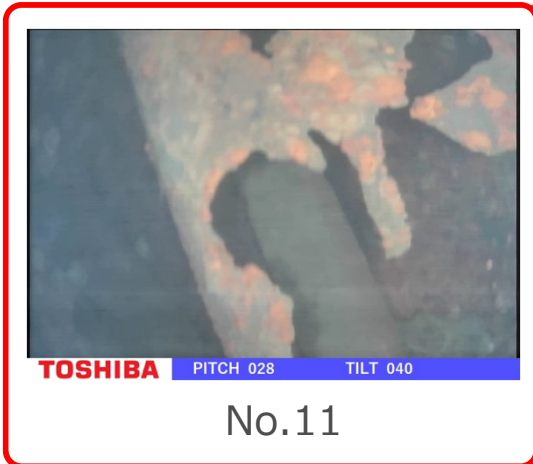
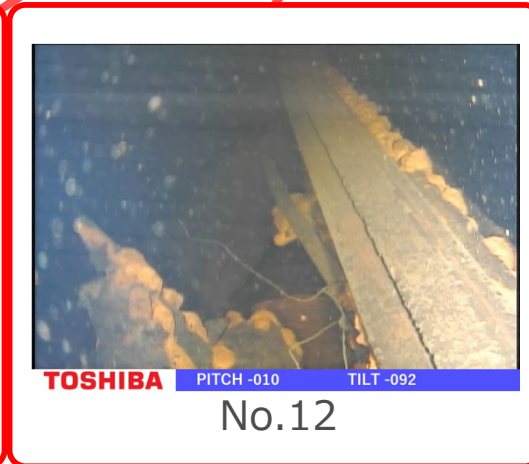
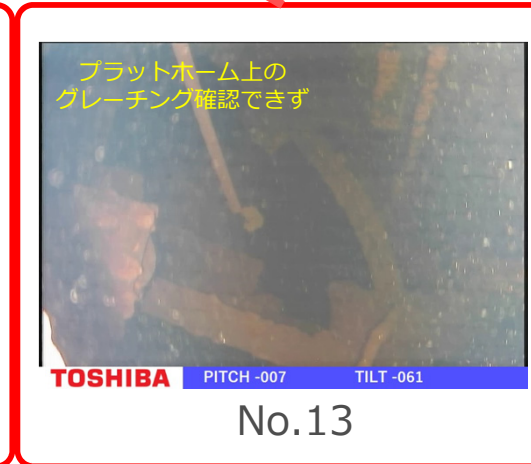
・ペDESTAL内において複数の構造物の損傷や落下物を確認した。

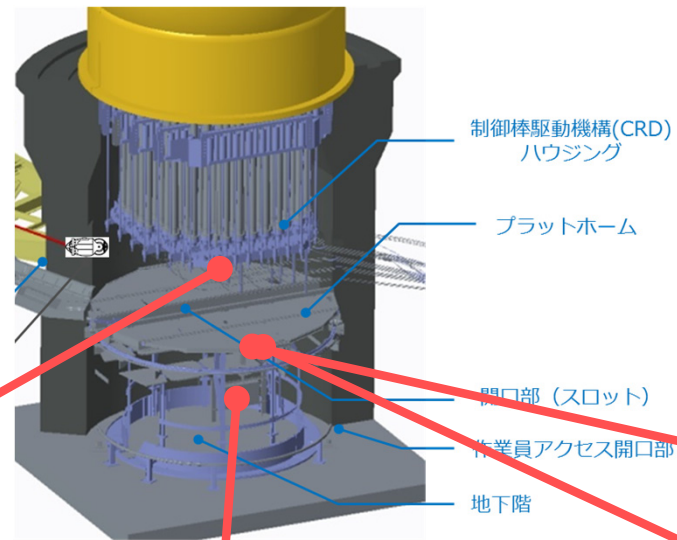
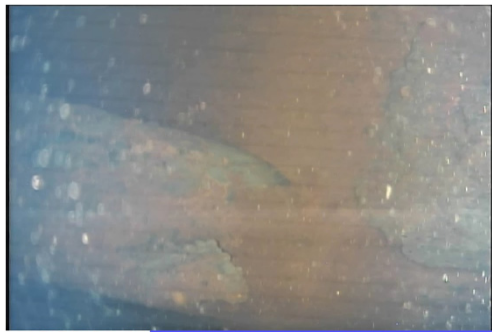
・ペDESTAL下部や、ペDESTAL内構造物上に溶融物が固化したと思われるものを確認した。

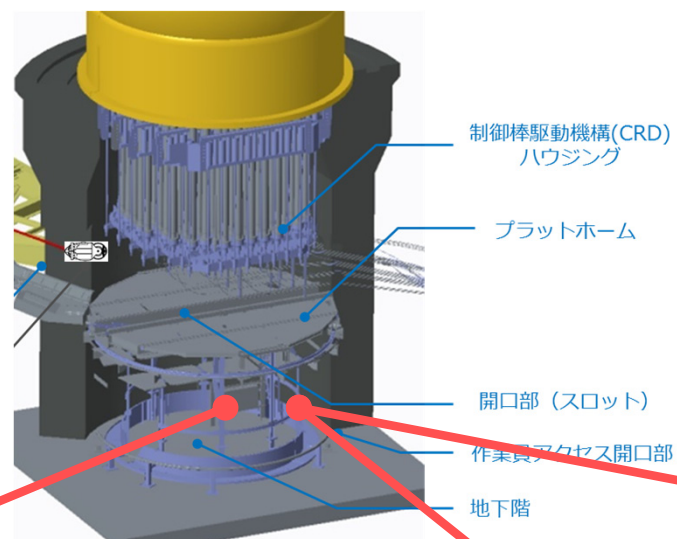
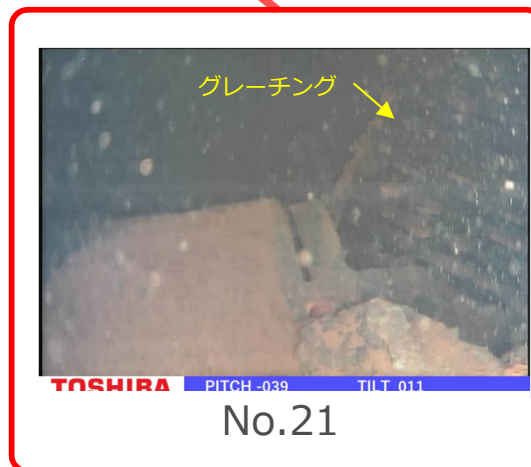
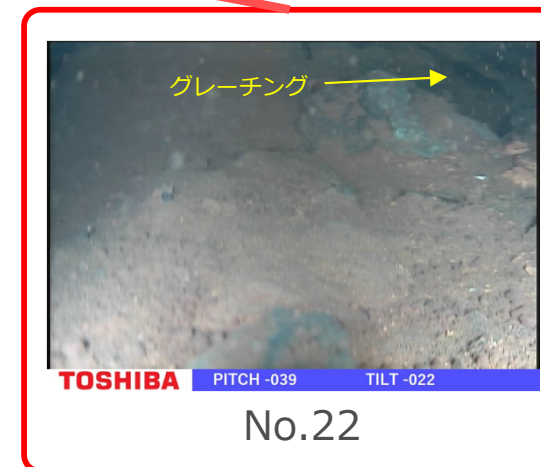
- ・ペDESTAL下部において小石状や砂状の堆積物を確認した。
- ・グレーチング等の複数の落下物を確認した。

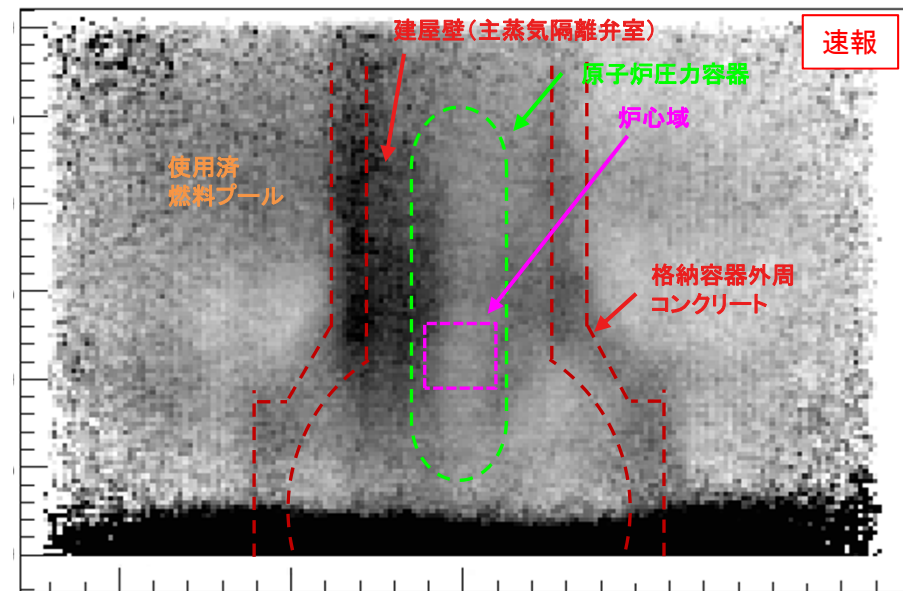
ミュオン測定による物質量分布（密度長）の評価

- 現時点での評価では、3号機の原子炉压力容器内部には、2号機の原子炉压力容器底部で確認されたような大きな高密度物質の存在は確認できていない。
