陸側遮水壁の状況（第三段階）

東京電力ホールディングス株式会社

サブドレンNo. 51の水位低下について (原因と対策)

1号機復水器ホットウェル天板下部 貯留水の水抜き完了について

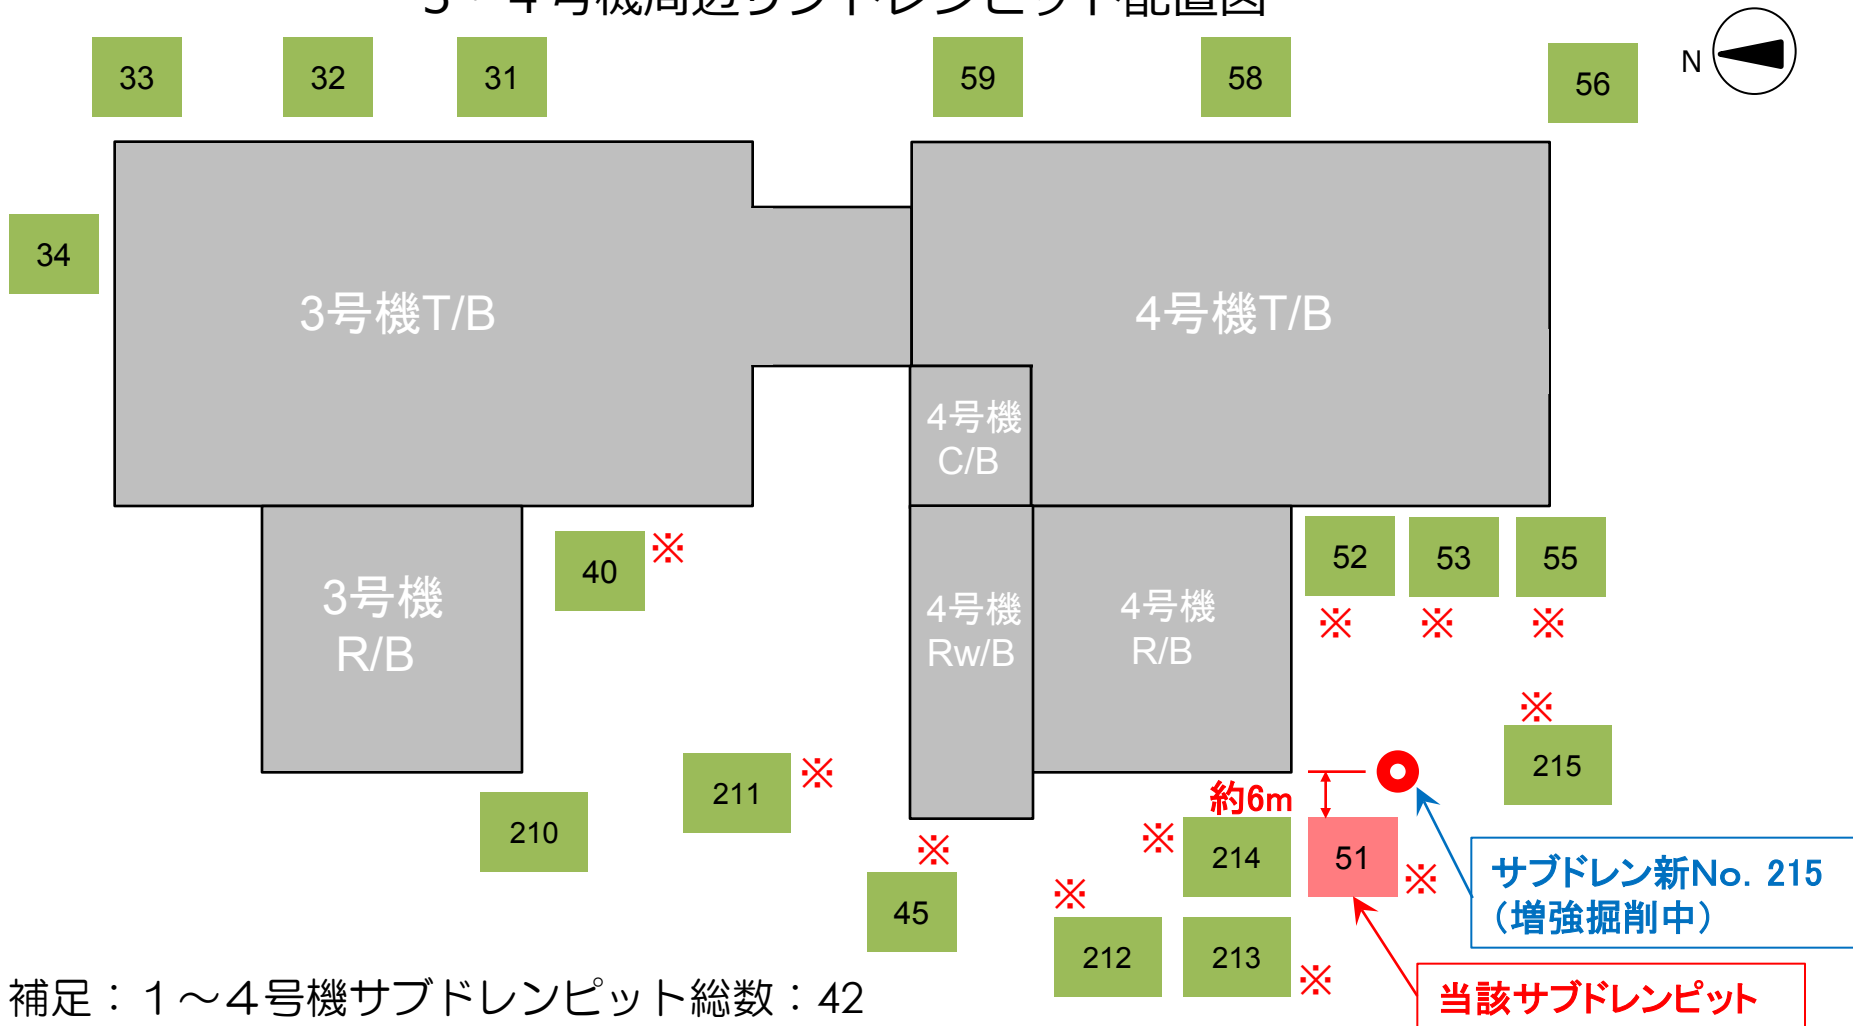
3・4号機周辺サブドレンピット配置図

補足：1～4号機サブドレンピット総数：42
サブドレンピット深さ：12m～16m

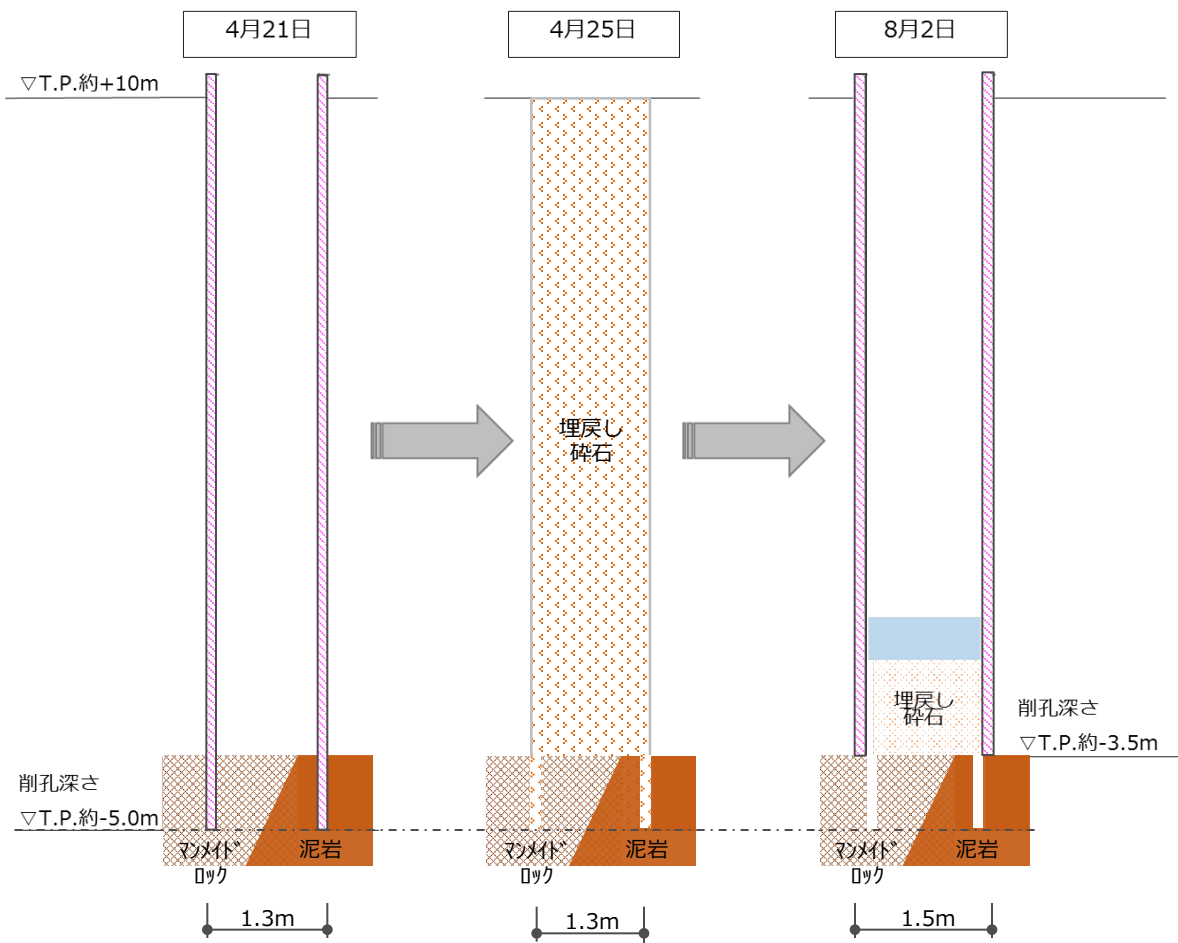
4. 水位低下の原因 ③No.51の水位低下に至るまでの新No.215の状況 **TEPCO**

- 4月21日 中掘り作業中、泥岩とマンメイドロックに当たり掘削が進まないことから、作業を中断した。
- 4月24～25日 作業が一旦中断したため、碎石にて埋め戻した。
- 8月1～2日 別位置での掘削箇所が見つからないため、同位置にて掘削を実施した。

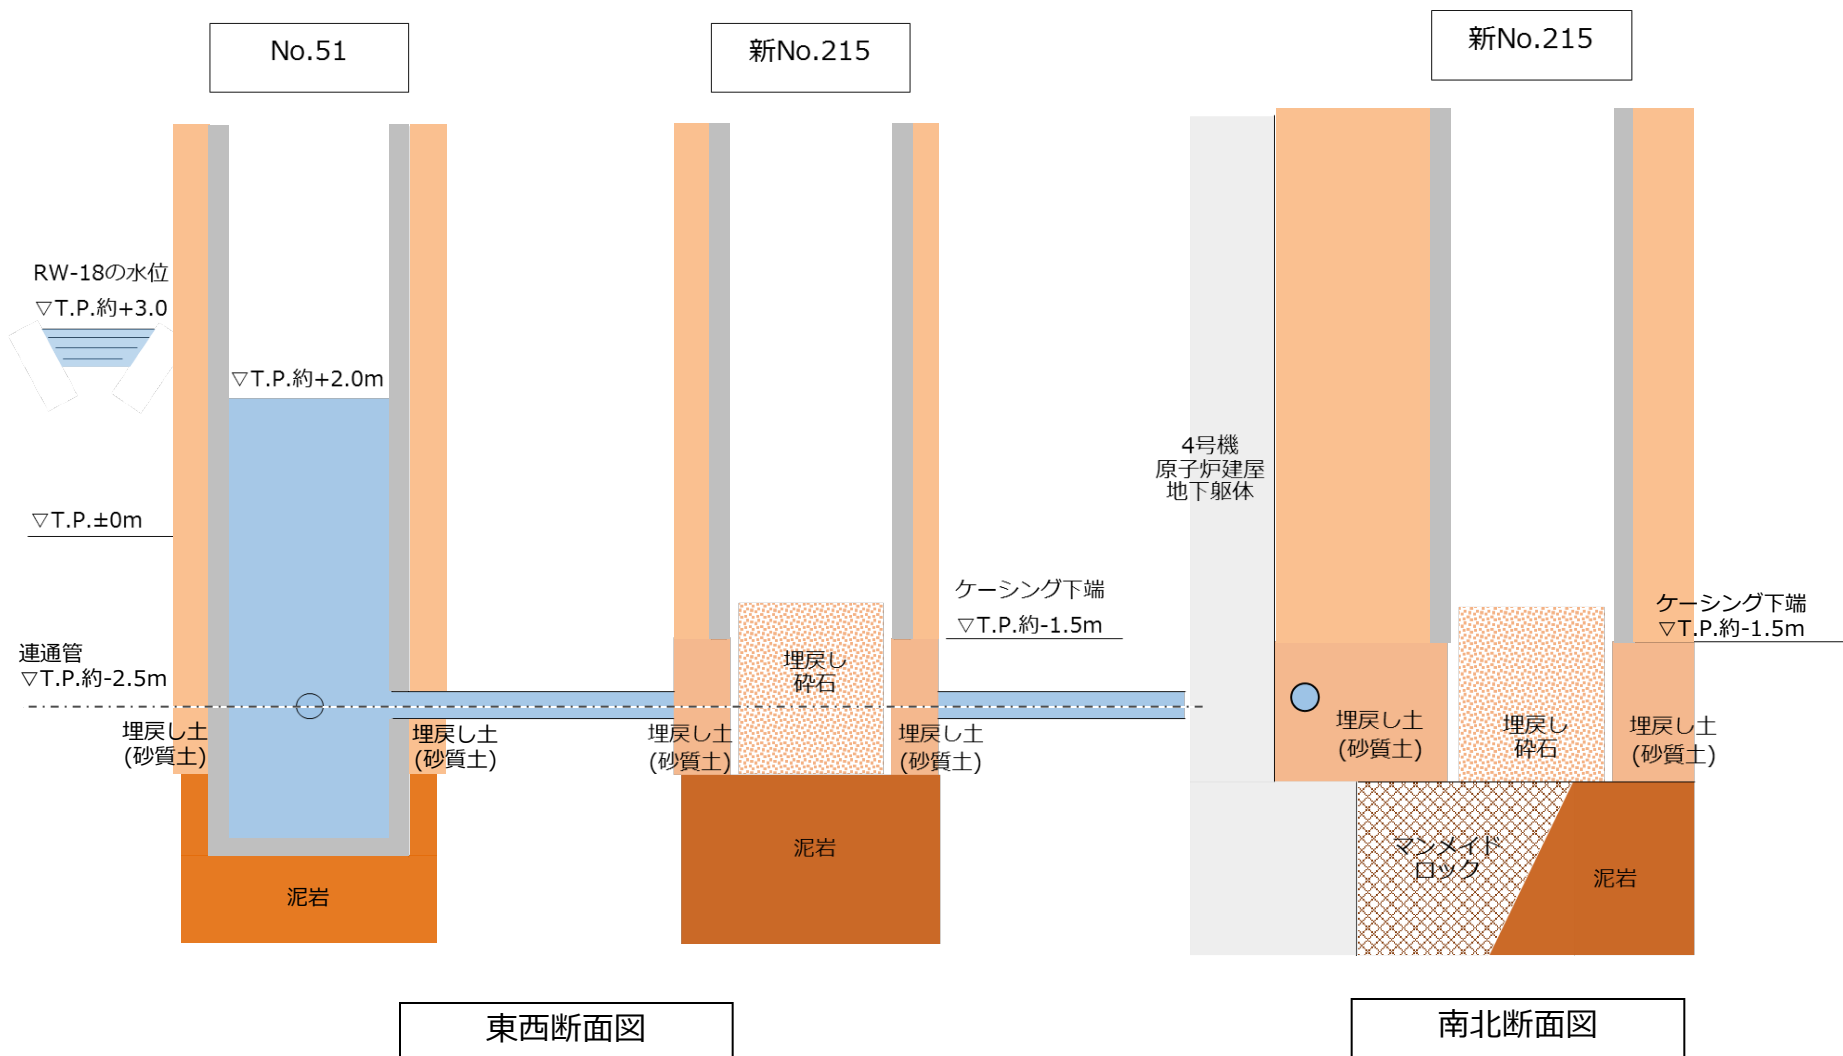
4. 水位低下の原因 ⑥No.51水位低下のメカニズム (推定)

- ① 8月2日 18時頃 水位低下前の状況
(18時頃~18時30分頃ケーシングをT.P.約-1.5m~約-2.5mに挿入)

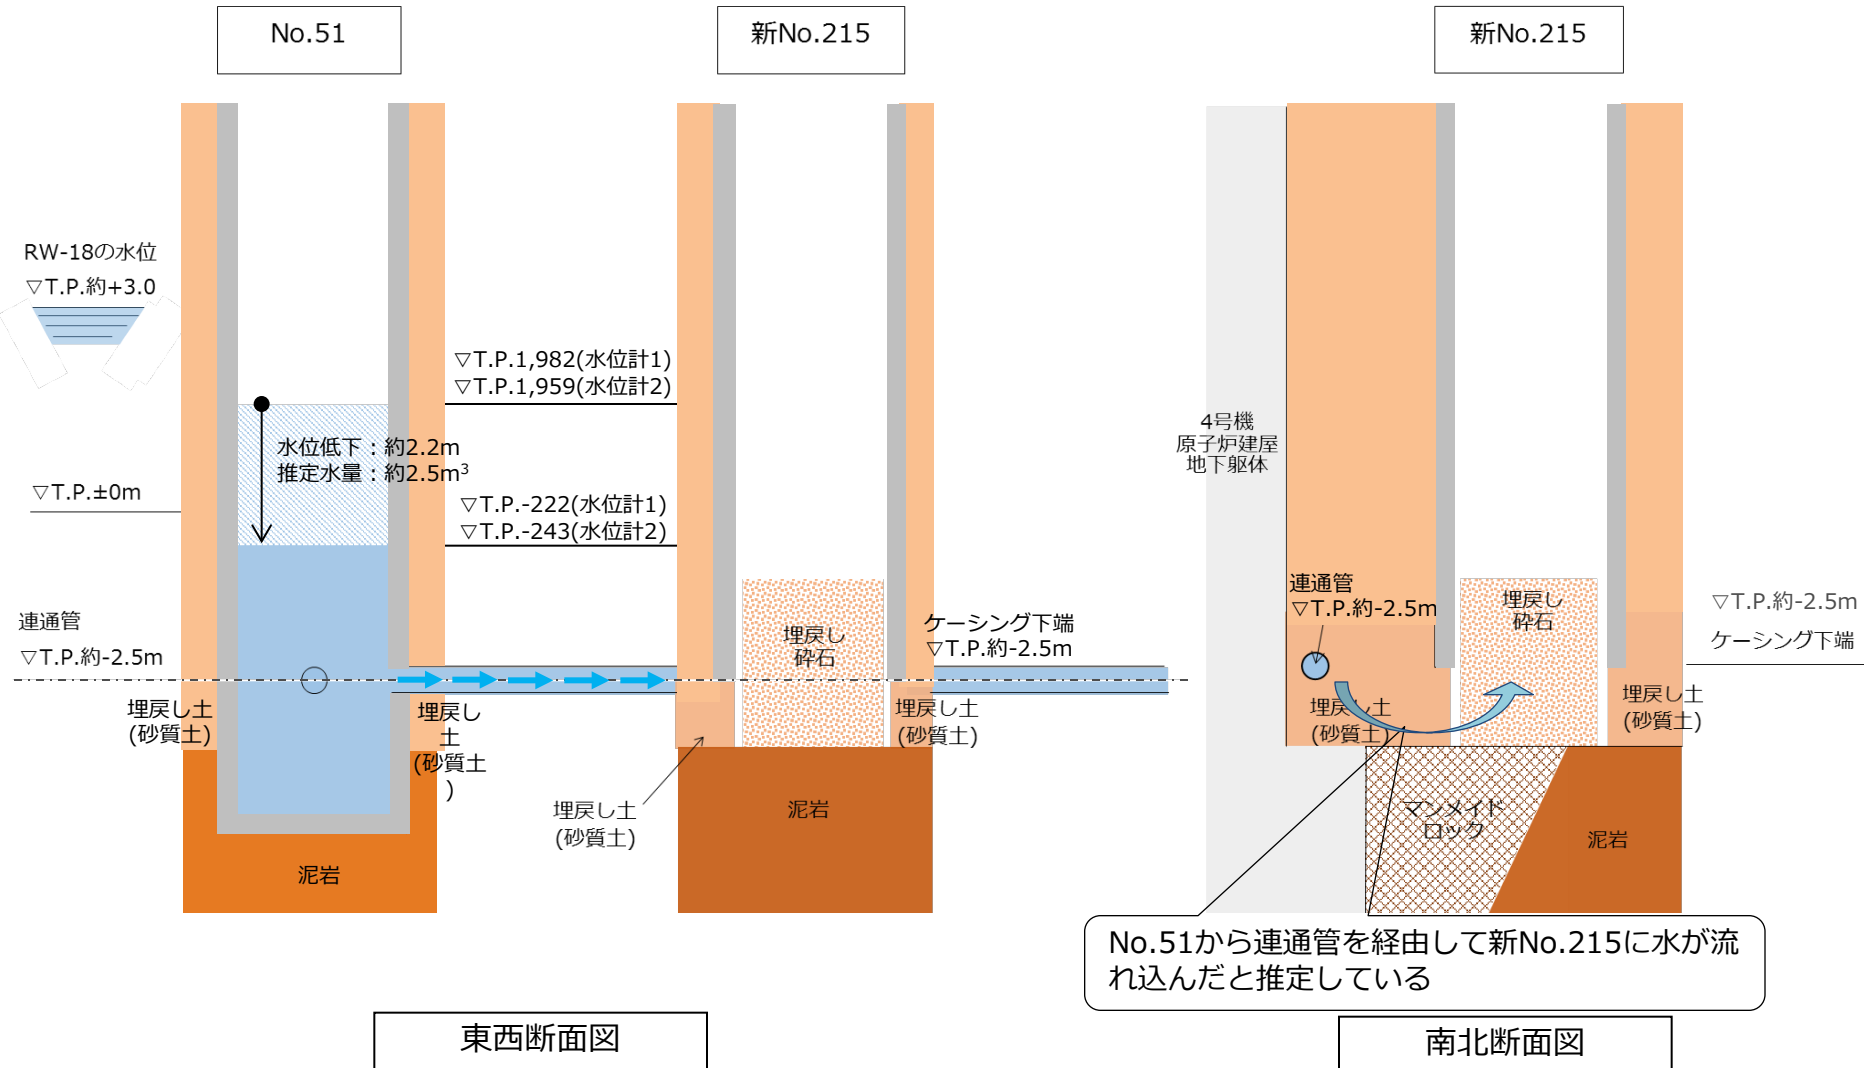
4. 水位低下の原因 ⑥No.51水位低下のメカニズム (推定)

■② 8月2日 18時30分頃 水位低下時の状況 (新No.215のケーシングをTP約-2.5mまで挿入完了)

No.51から連通管を経由して新No.215に水が流れ込んだと推定している

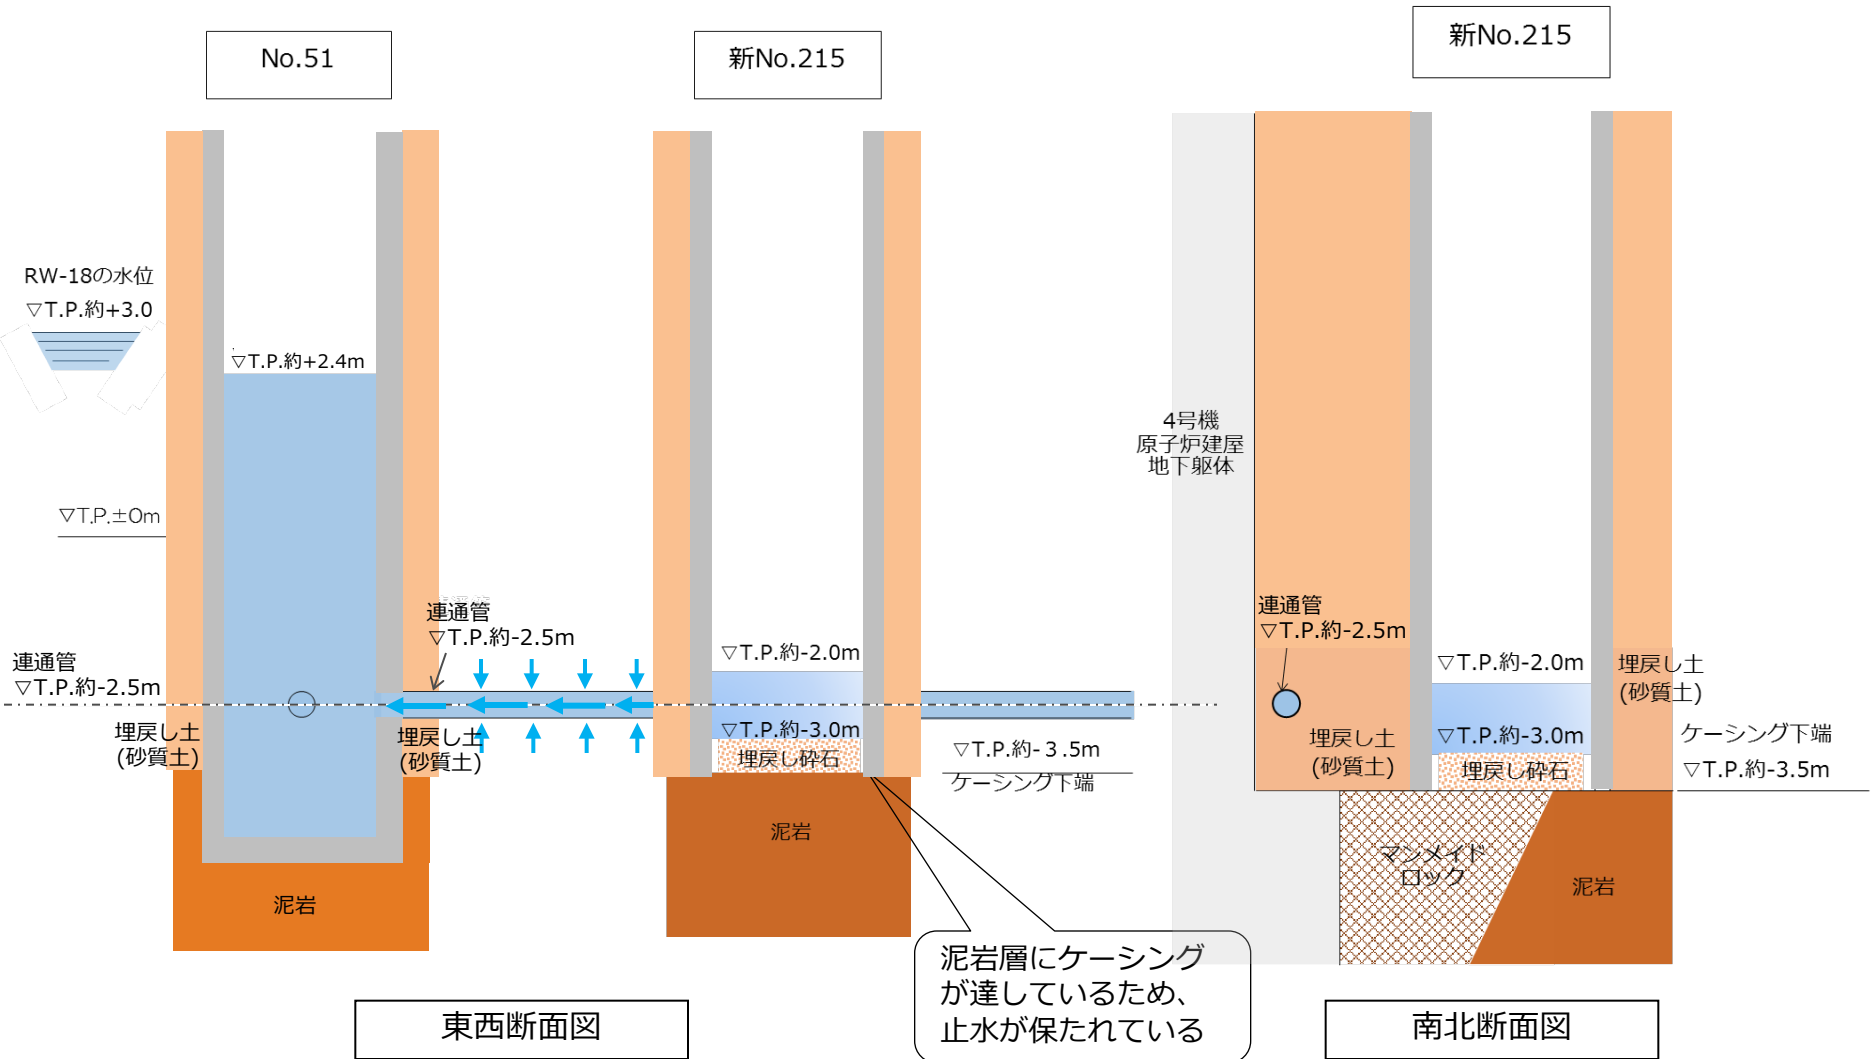
4. 水位低下の原因 ⑥No.51水位低下のメカニズム (推定)

- ③ 8月2日19時10分頃 作業終了時の状況 (新No.215のケーシングをTP約-3.5mまで挿入後、中掘りをT.P.約-3.0mまで実施した。孔内水深は約1mであった)

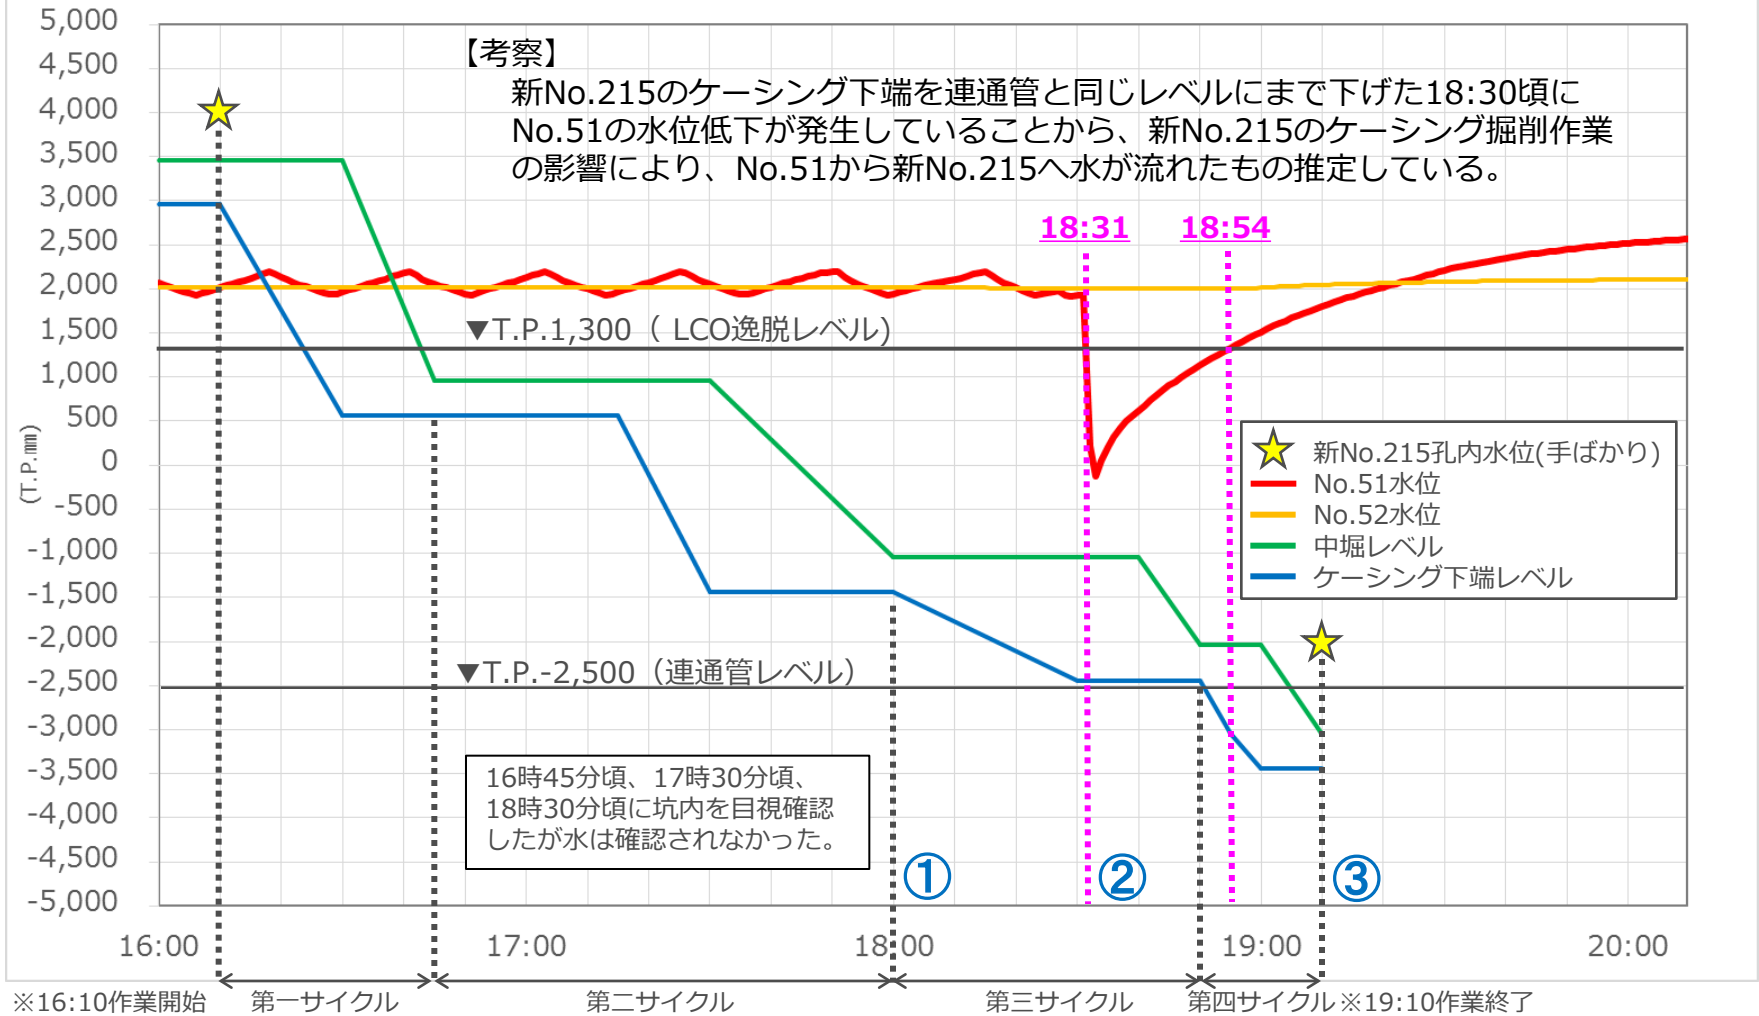
4. 水位低下の原因 ⑦ 水位変動と作業の関係性

周辺ピットと掘削作業進捗

※作業開始、完了時間は正確であるが、その間の時間は作業員へのヒアリング結果によるもので、10分前後の誤差が見込まれる。

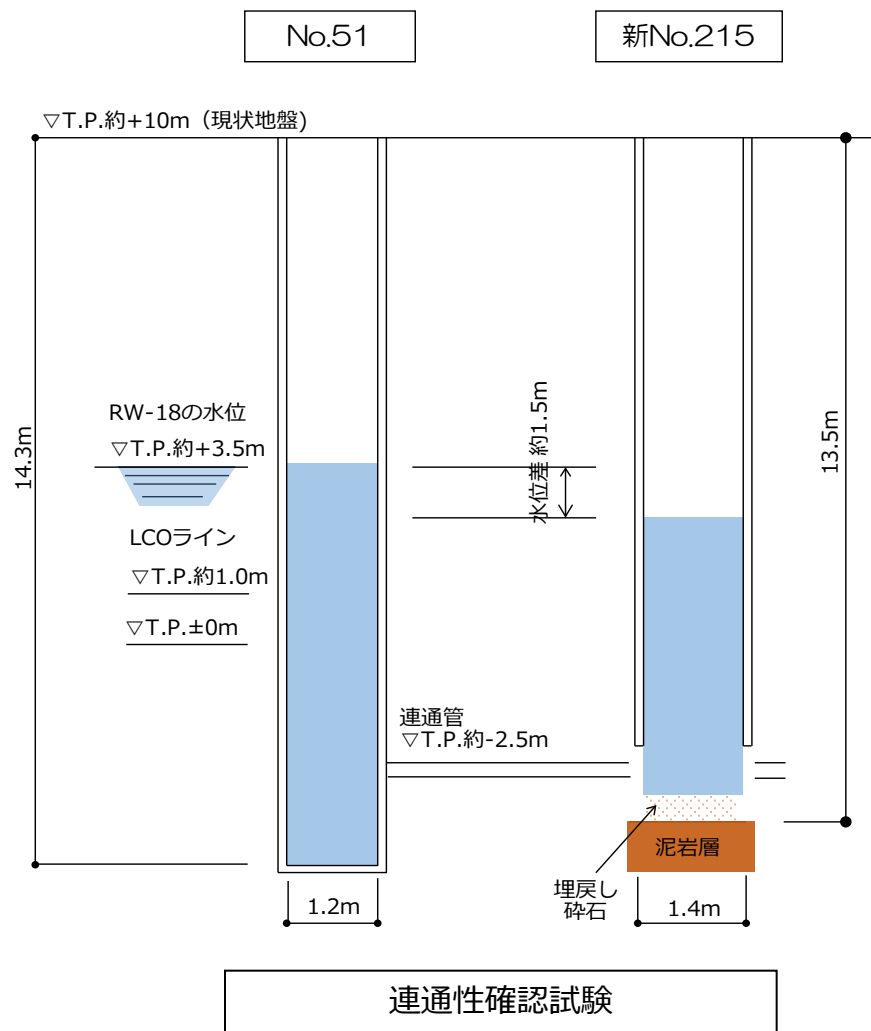
4. 水位低下の原因 ⑧ 連通性確認試験

- 8月2日のNo.51の水位低下事象の推定原因と考えられる、No.51と新No.215との連通性を確認する試験を実施した。
- 新No.215のケーシングを、T.P.約-1.0mまで引き上げ、No.51と新No.215の水位変化を観測。
- 本試験は、No.51の急激な水位低下によるLCO逸脱に至らないことを重視し、No.51と新No.215の水位差を8月2日の状況より小さくして実施した（事象を再現できない可能性があるものの安全面を重視）。

- ・ No.51の急激な水位低下は、新No.215のケーシングを連通管と同じレベルまで下げたほぼ同じ時刻に発生している。

- ・ No.51と新No.215の連通性確認試験では、ケーシングの動きに伴いNo.51の水位が変動することを確認した（別紙1～2参照）。

- ・ No.51の急激な水位低下は、新No.215のケーシング掘削作業が影響した。

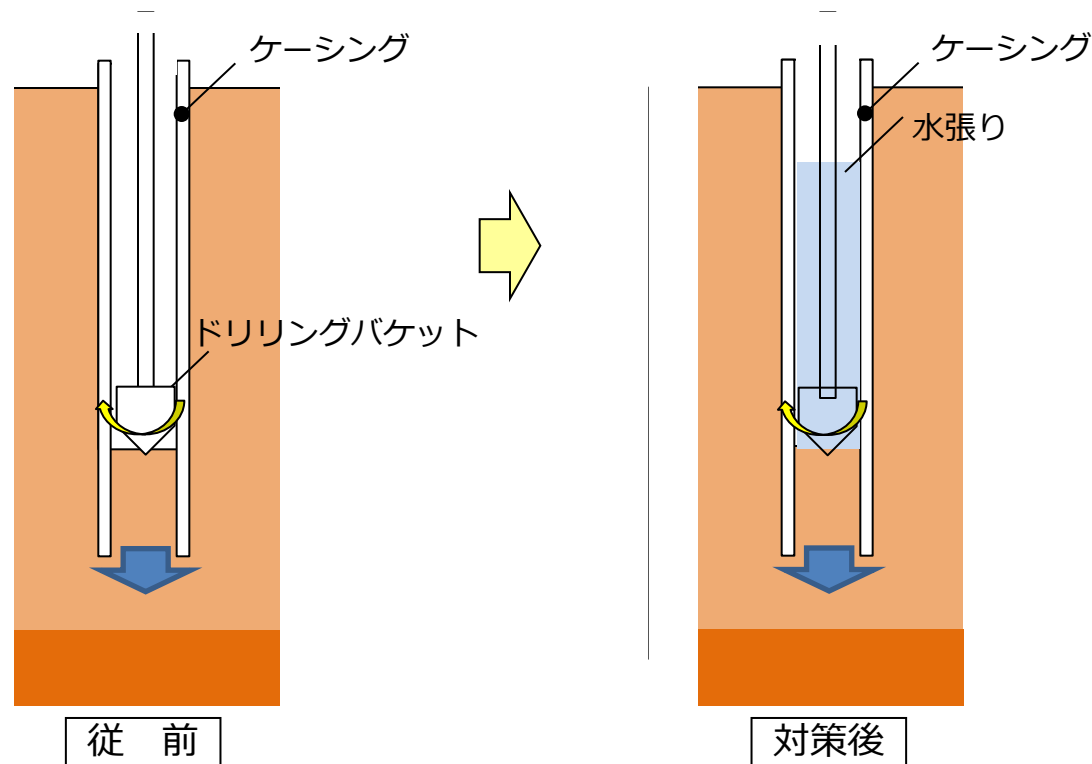
5. 水位低下の対策 No.51水位低下事象の再発防止対策

8月2日のNo.51の急激な水位低下は、近傍での掘削作業による影響と推定されることから、以下の再発防止対策を実施した上で、工事を再開する。

ケーシング削孔ならびに中掘り時は、ケーシング内水位を周辺サブドレンピットに影響を与えないレベルまで水張りしたうえで施工する。これによりケーシング内部への水の流れ込みを抑制し、周辺サブドレンピットの水位変化を防止する。

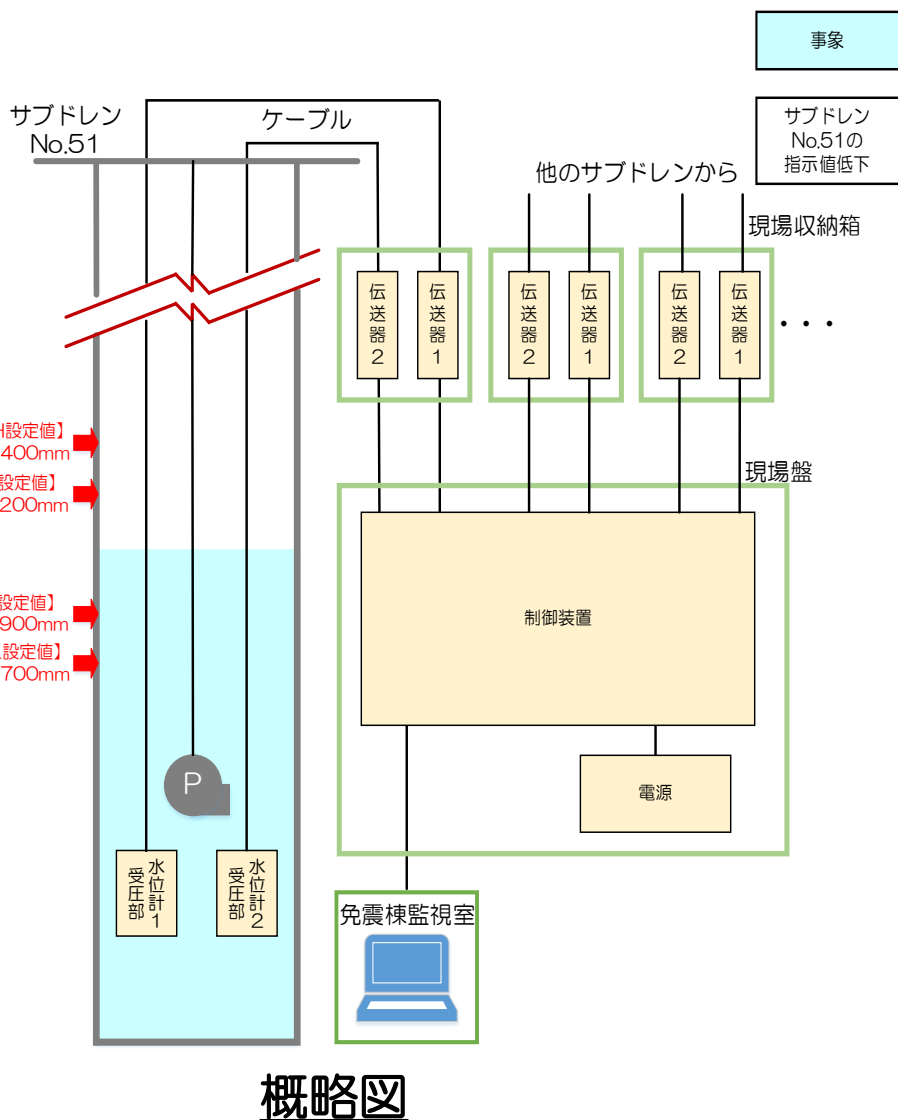
【参考】当該サブドレン水位計指示降下の要因分析（計装設備）

事象	要因1	要因2	検討結果	判定	現場確認結果	判定
サブドレン No.51の指示値低下	計器 (受圧部・伝送器)	計器電源切操作が行われた	電源切操作を行うとSDP4の全ての水位計がダウンする	×		
		計器のドリフト事象が発生した	2つの計器が同時に大幅なドリフトが発生する可能性は低い	△	現場にて検尺を行いその値と指示値が相違ないことを確認	×
		何らかの要因で瞬時的な信号断事象が発生	トレンドから瞬時的な指示変動波形ではない	×	現場にて計器点検（校正）を行い指示値にずれがないことを確認	×
		当該信号がリフトされた	リフトするとダウンスケールするだけでなく指示が復帰しない	×		
電源	何らかの要因で電源が瞬停了した	電源OFF⇒ON時は瞬時にダウンスケールし瞬時復帰する	×			
		電源の故障の際は他のビットの水位もダウンスケールする	×			
ケーブル	受圧部～制御盤間のケーブル損傷	ケーブルが損傷した場合、指示の復帰は可能性が低い	△	現場にてケーブルの状況を確認し損傷等ないことを確認	×	
制御装置	制御装置の故障	その他の水位計のトレンドに変化がなく可能性は低い	△	制御装置にエラーが発生していないことを確認	×	
計装の作業	当該計器の点検作業で水位計の上げ下げをした	事象発生当時、当該計器の点検は未実施	×

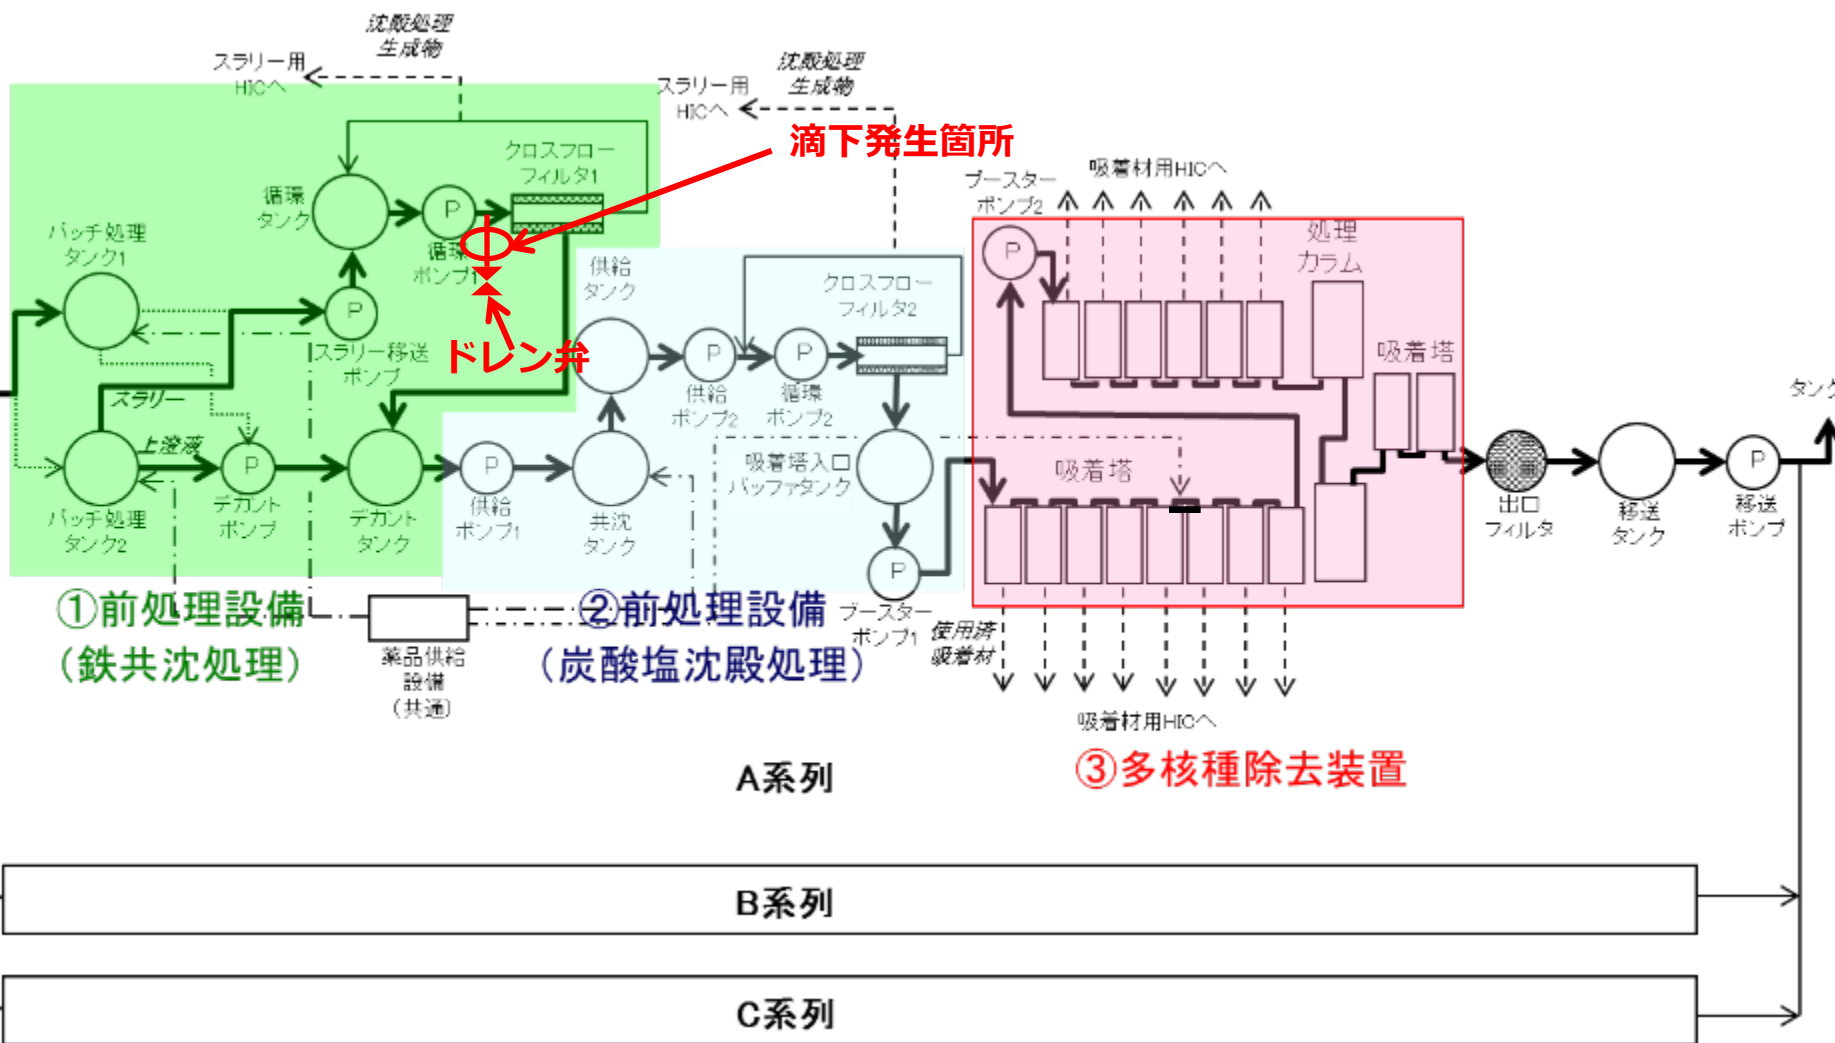
■滴下発生箇所

- 多核種除去設備A系統の鉄共沈処理プロセスのドレン弁※保温材から滴下を確認
- 滴下した水は多核種除去設備の堰内に留まっており、建屋外への漏えいには至っていない
- 滴下箇所の調査を行ったところ、ドレン弁上流のドレン配管下部から滴下を確認。当該箇所から保温材を伝いドレン弁の保温材から滴下したものと推定。

※ F 1 3 6 A 「前処理ステージ1クロスフローフィルタA循環配管ドレン弁」
