# 陸側遮水壁の状況（第三段階）

2017年11月30日

東京電力ホールディングス株式会社

# 新設サブドレン水位計設定誤りに伴う 運転上の制限逸脱について

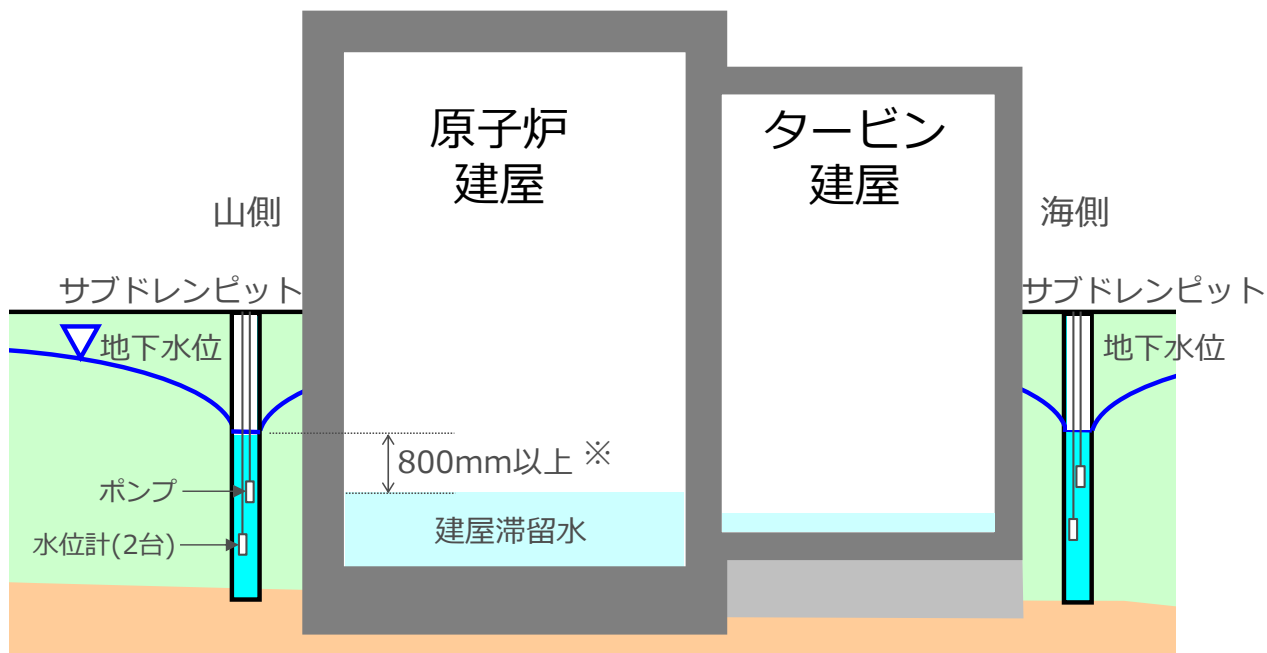
サブドレン設備と建屋滞留水の断面イメージ図

サブドレン設備は、建屋滞留水の増加を抑制するために建屋周辺の地下水を汲み上げる設備である。

なお、建屋滞留水が建屋外へ漏えいしないよう、サブドレンの水位は近傍の建屋滞留水の水位より800mm以上高く保つように管理している。

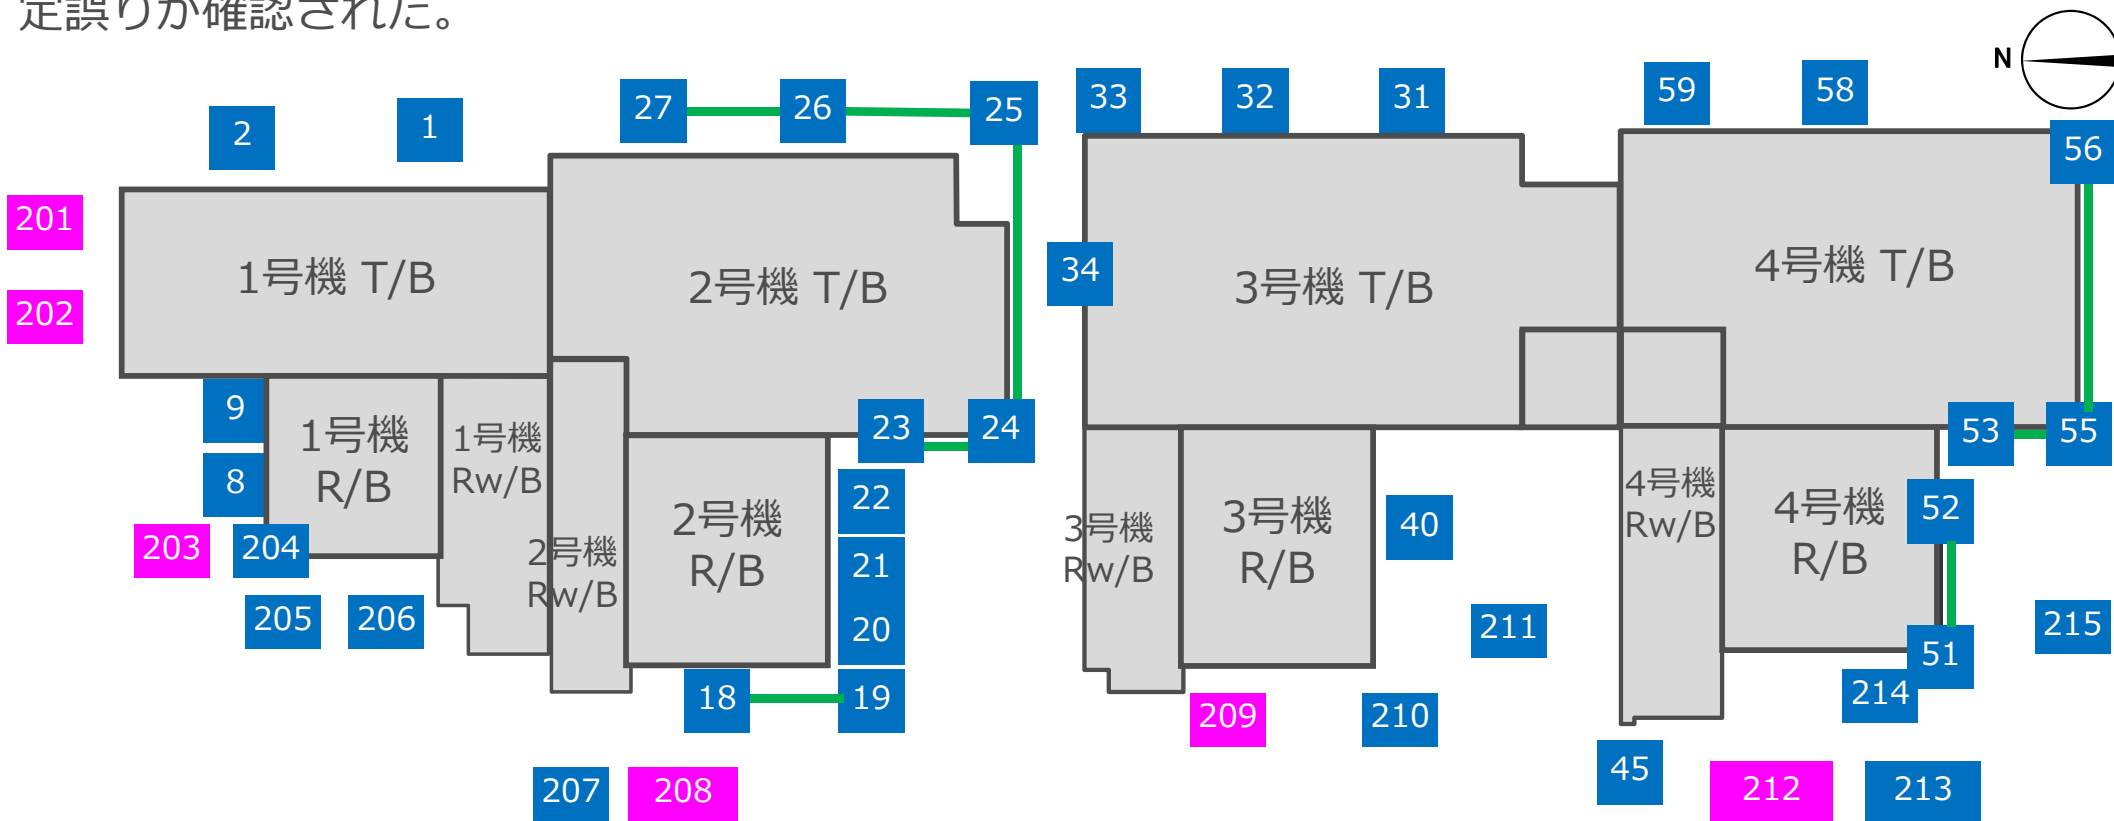
サブドレンピット配置図

このうち、平成29年4月19日以降に新設したサブドレンピット(6箇所)において、690mmの水位計設定誤りが確認された。

■ : 水位計の設定を誤った新設サブドレンピット (6箇所)

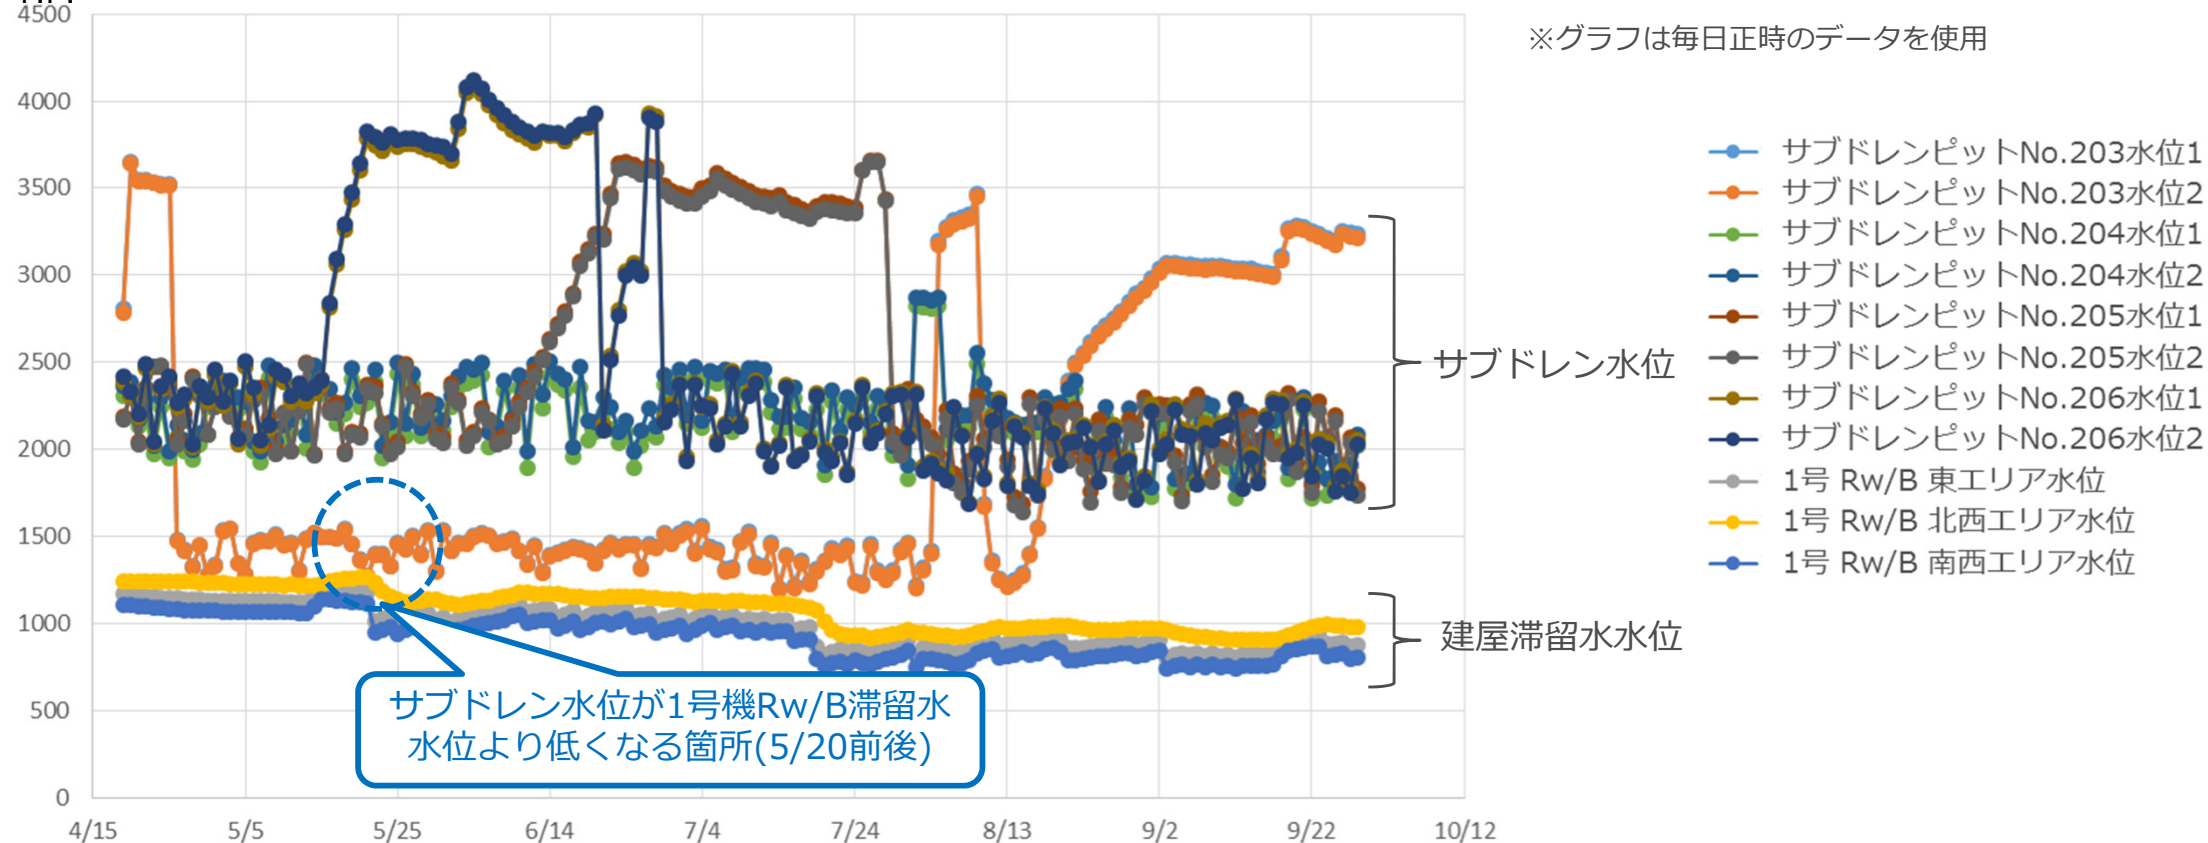
#### 1号機廃棄物処理建屋比較トレンド

速報値として、水位データに保守的な計器誤差等を考慮して各サブドレン水位と建屋滞留水水位の水位差を計算したところ、サブドレンピットNo.203の水位が1号機Rw/B滞留水水位より最大約19mm (計器誤差等を詳細確認すると最大約4mm[参考6]) 低い計算結果となった。

なお、他の5つの新設サブドレンピットの水位※は、建屋滞留水水位より高いことを確認した。

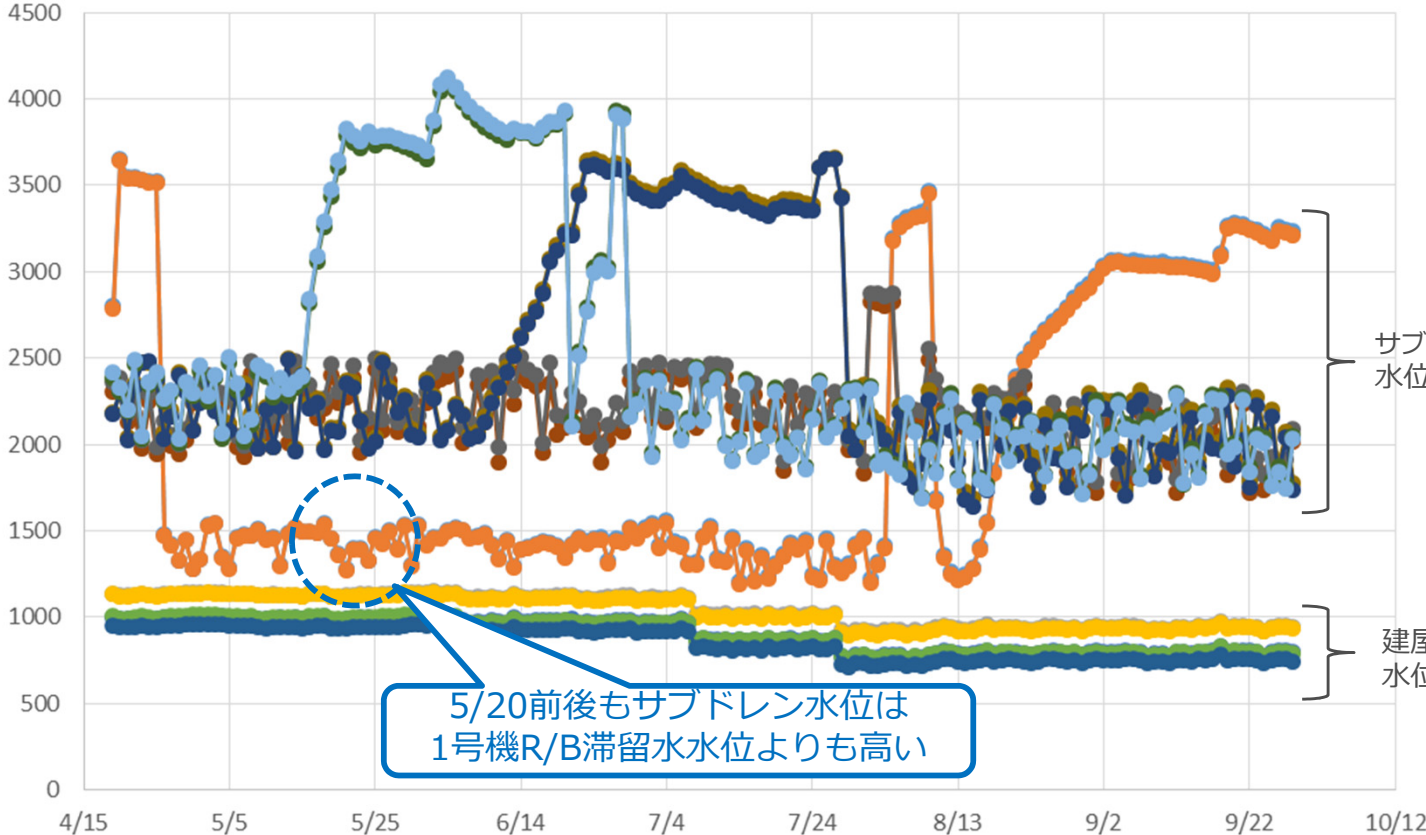
### 1号機原子炉建屋比較トレンド

サブドレンピットNo.203の水位は、サブドレンピットNo.203と1号機Rw/Bの間に位置する1号機R/B滞留水水位より高いことを確認した。

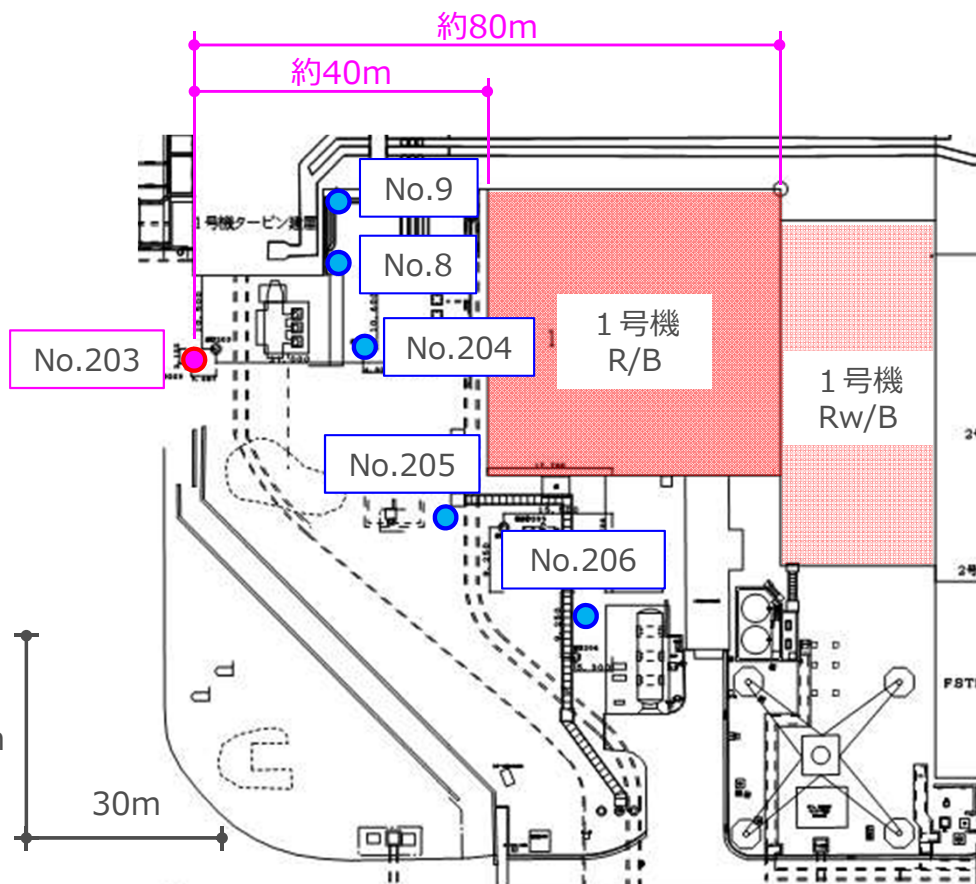
サブドレンNo.203と建屋の位置関係（平面図）

サブドレンピットNo.203の水位については、1号機Rw/B滞留水水位と比較して低くなっていたが、中間にあるサブドレンピットNo.204及び周辺サブドレンピットNo.8、9、205、206の水位が1号機Rw/B滞留水水位よりも高いことから、No.203の水位が低かったことに起因する同建屋からの漏えいはないものと判断した。

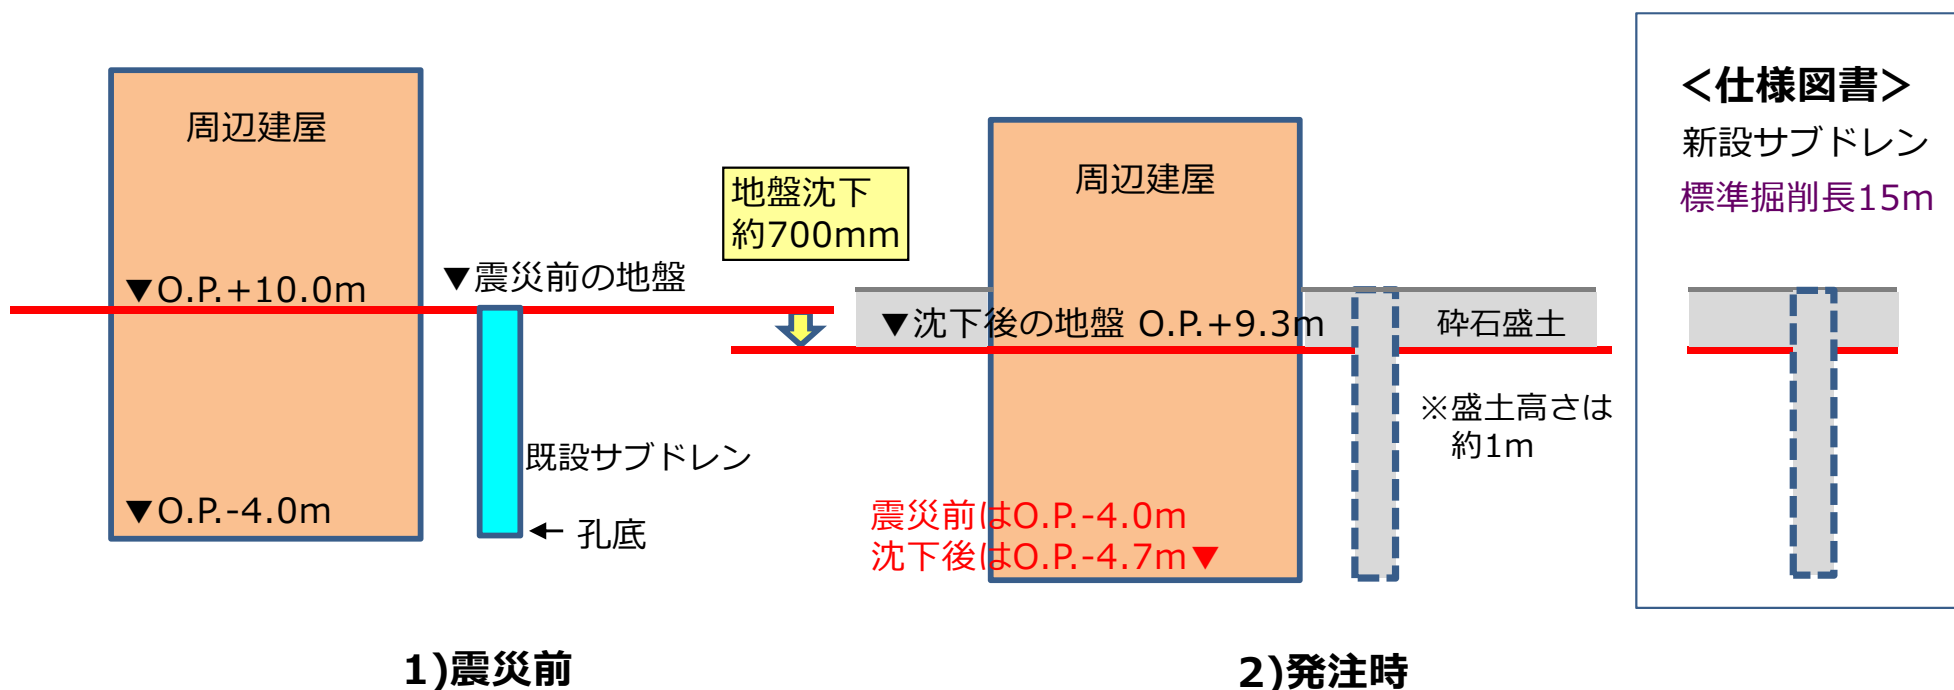
- 1) [~H23.3] 震災前の既設サブドレンは、建屋基礎の深さに合わせ孔底をO.P.-4.0mとして設置していた。
- 2) [H28.12] 震災後、現場の地盤沈下や碎石盛土の状況が地点によって異なり掘削深度が確定できないため、当社は、発注時の仕様図書に標準掘削長15mのみを記載し、標高に関する指示を記載しなかった。

(問題点) 発注時の仕様図書に標高に関する要求事項を記載していなかった。

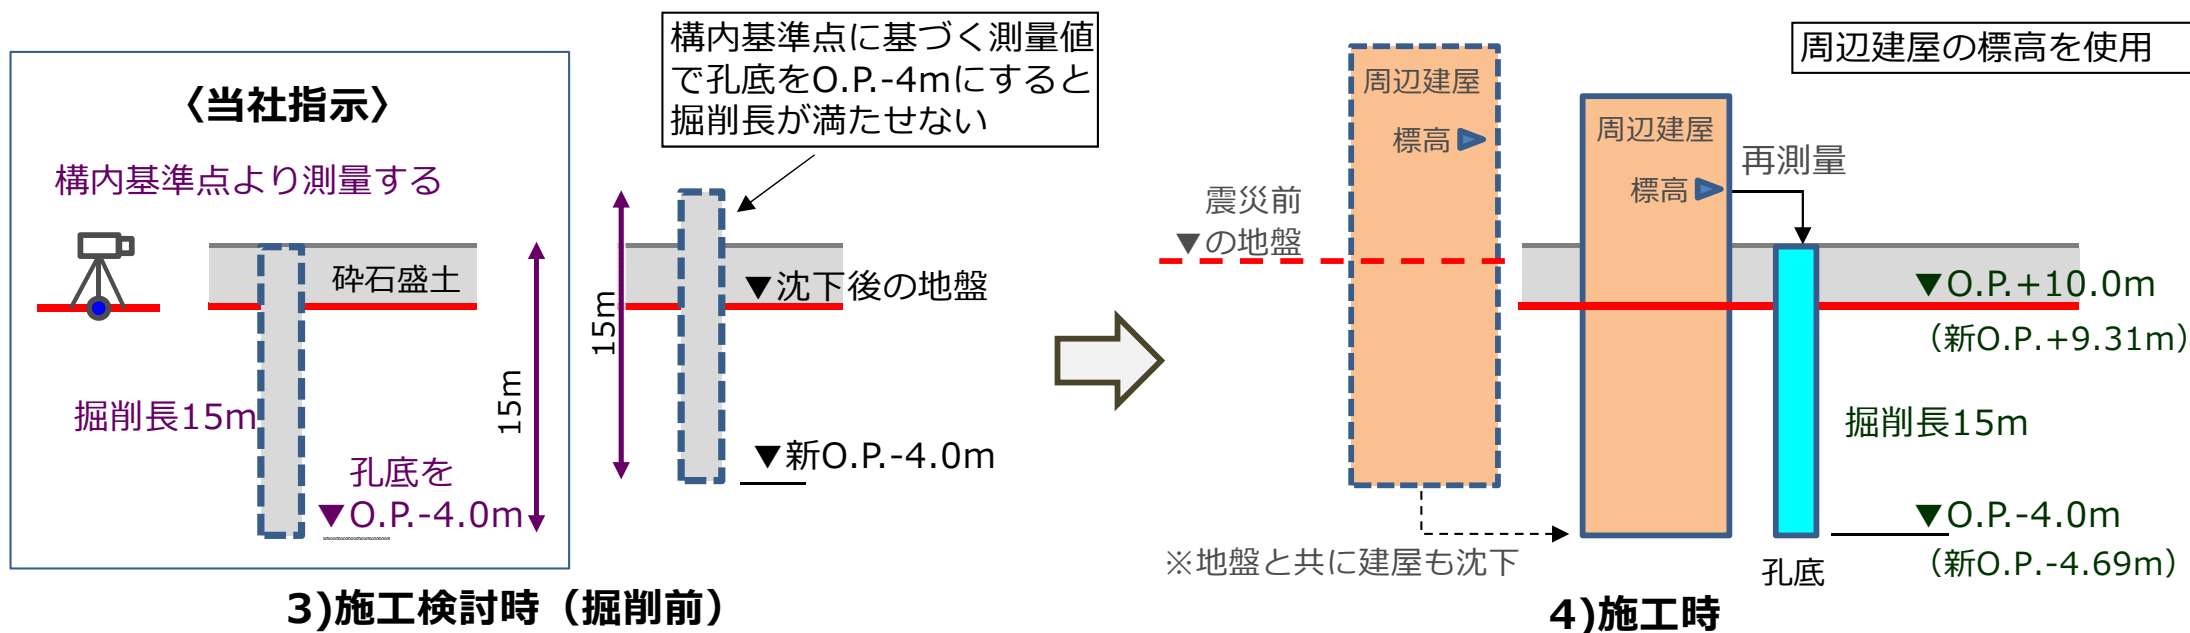
3) [H29.2~3] 掘削前の施工検討図を作成する際、当社は、新旧O.P.を区別することなく、構内基準点より測量し、既設サブドレンにあわせ孔底をO.P.-4.0mとするよう指示した。施工会社は、構内基準点から測量し、孔底をO.P.-4mに合わせると、掘削長15mを満たせないので以下の提案をした。

(問題点) 当社の工事関係者が、T.P.と新旧O.P.の取り扱いを承知していなかった。

4) [H29.3~4] 施工会社は、周辺建屋外壁に表示された標高 (旧O.P.) を参考に再測量した結果を用いると掘削長を満たすことができた。よって、構内基準点からの測量値と690mmの差がある周辺建屋外壁に表示された標高を用いて施工することとした。

(問題点) 施工会社は、T.P.と新旧O.P.の取り扱いを承知していなかった。

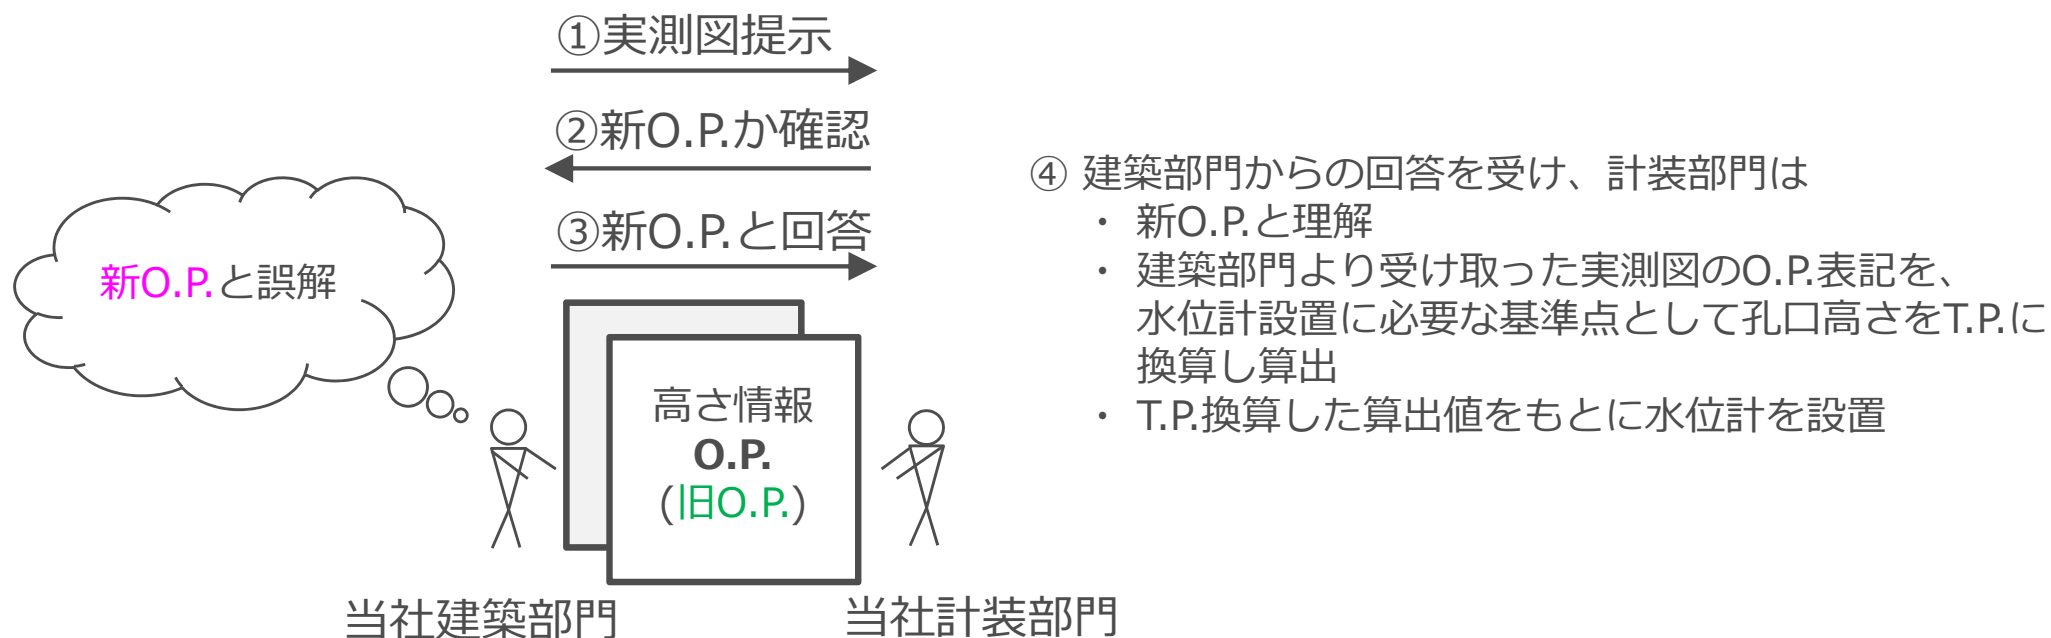
7) [H29.4] 当社建築部門は、水位計を設定する当社計装部門に実測図を渡した。実測図の標高表記方法を定めていなかったため、T.P.表記ではなくO.P.表記（新旧区分せず）による実測図に記載の測量値を提示した。

（問題点）当社内部門間でのデータ授受が、T.P.表記ではなくO.P.表記により行われた。

8) [H29.4] 当社計装部門は、実測図の測量値は新O.P. か確認したが、当社建築部門から新O.P.であるとの回答を得たため、旧O.P.を新O.P.として扱い、T.P.に換算して水位設定を行い運用を開始した。
